第2回 建築構造基準委員会

議事次第

(1) 東日本大震災における建築物の被害を踏まえた安全性確保対策について

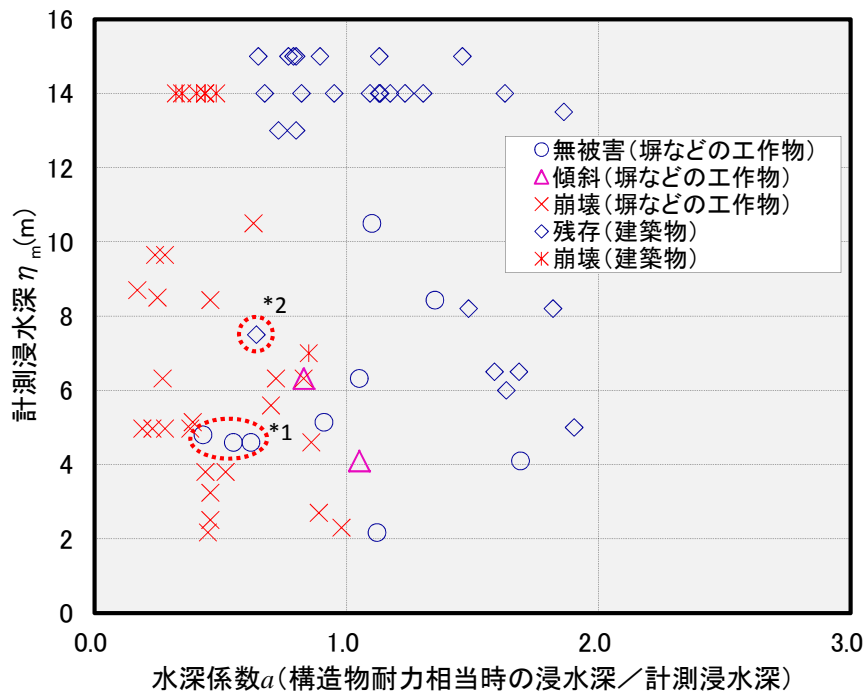
(a) 遮蔽物による波力低減効果が期待できる場合

遮蔽物による波力低減効果が期待できる場合を図 3.3(a)に示す。計測浸水深が概ね 10m 以下の場合については、*1 と*2 を除くと、被害の有無（○と×等）が境界となる波力は水深係数 $a=1$ （計測浸水深の 1 倍）の深さの静水圧相当の波力であると考えられる。また、計測浸水深が概ね 10m を超える地域では水深係数 a が 1 を大きく下回る建築物も多数残存しており、計測浸水深の静水圧相当の波力は作用しなかったと推察される。

*1 津波進行方向と平行な工作物でその両面への水圧作用により $a < 1$ でも無被害と推定される

*2 側面開口が大きく建物内部への津波流入により $a < 1$ でも無被害と推定される

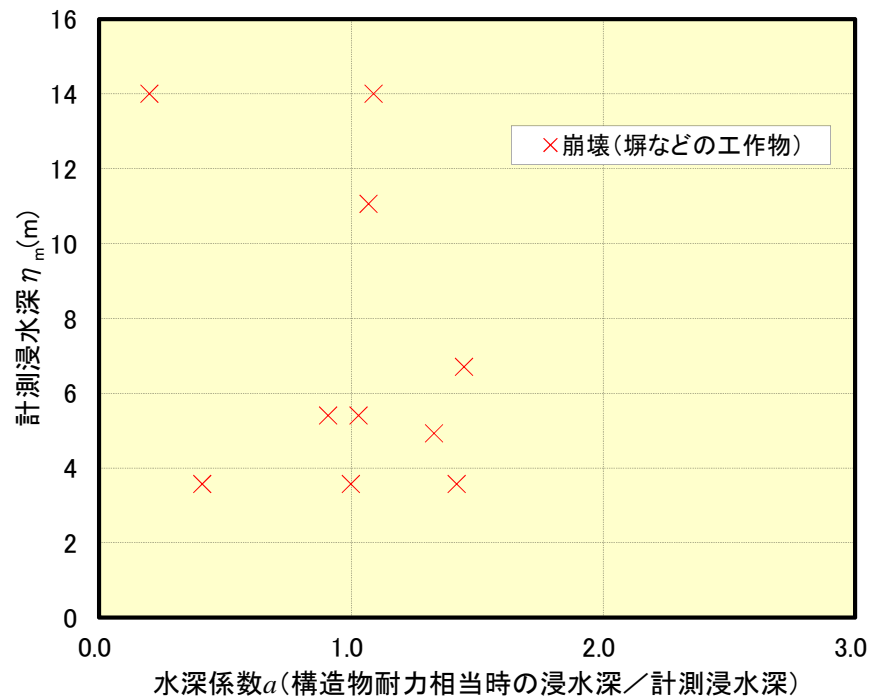
(b) 遮蔽物による波力低減効果が期待できない場合

遮蔽物による波力低減効果が期待できない場合を図 3.3(b)に示す。該当する建築物はないため比較的単純な工作物のみを対象としているが、×が水深係数 $a=1\sim 1.5$ の間に数個プロットされており、遮蔽物の波力低減効果の有無による違いが見られる。遮蔽物による波力低減効果が期待できる場合に比べると、期待できない場合の波力は大きかったと推察され、計測浸水深の概ね 1.5 倍以上の深さの静水圧に相当する波力が作用したと考えられる。

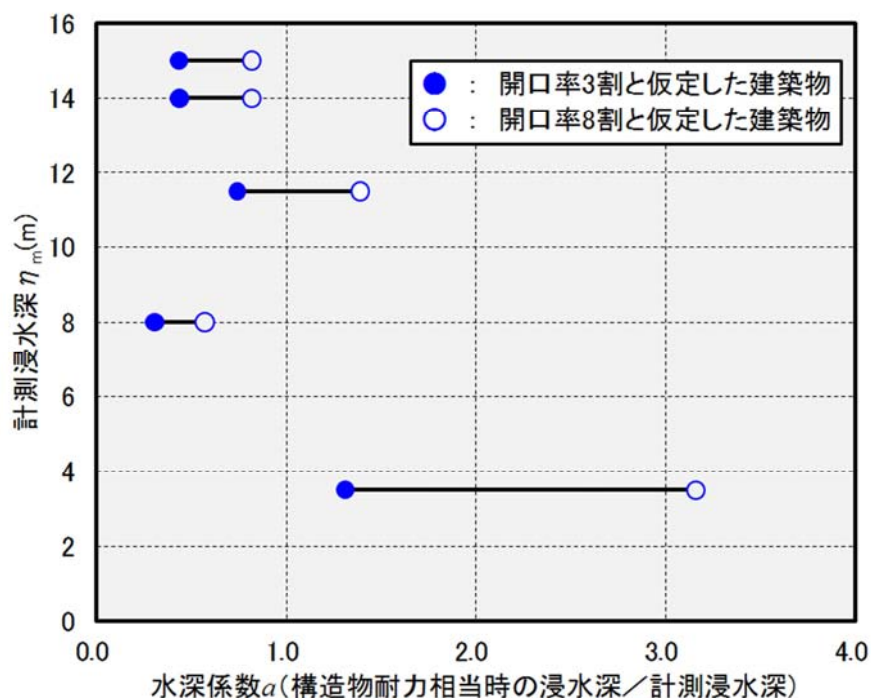
図 3.4 計測浸水深と被害程度の関係 (骨組が残存した S 造建築物)

図 3.4 に結果を示す。縦軸及び横軸は図 3.3 と同じである。計測浸水深 η_m が 14~15m の例では水深係数 a は 1 を下回る。 η_m が 11.5m の例では a は 1 前後である。一方、 η_m が 3.5m と小さい例では a は 1 を大きく上回る。この例は軒高 4m の平屋で耐力が比較的大きく、構造物耐力相当時の浸水深 $a\eta_m$ が軒高を大きく上回り、仮定した静水圧のうち低部のみが建築物に作用するとしているため、 a の範囲が他に比べて広がっている。 η_m が 8m の例は、海側や周辺に多数残存していた他の建築物によって流れが弱められたと推量される地点にある。建築物周囲の浸水深が偏らずにほぼ均等に増していくことで津波による作用荷重 (合力) は他の例に比べて小さくなったため、水深係数が 1 未満でも残存したと考えられる。

以上から、(1) の結果を概ね支持する傾向が得られた。ただし、ここで取り上げた例の近くに流失した同規模の S 造建築物もあり、柱脚等の仕様によっても被害状況が左右された可能性があることに留意すべきである。

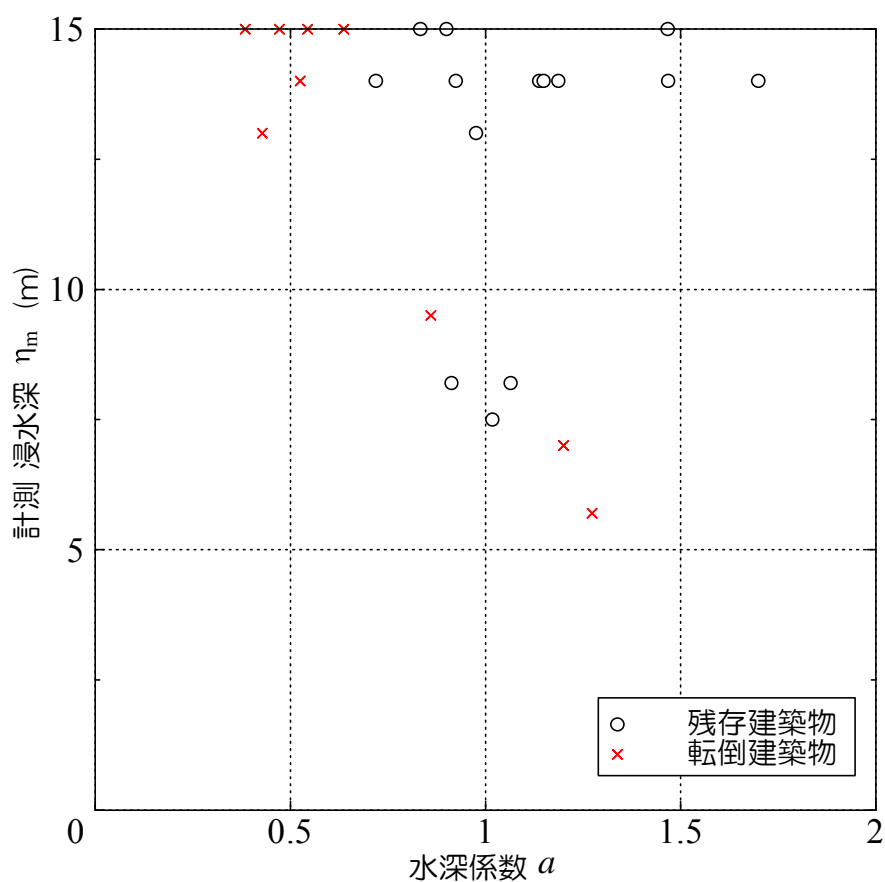
参図 1 計測浸水深と被害程度の関係 (RC 造建築物の転倒に関する検討)

本検討の結果、概ね (1) の検討と同様な傾向が見られた。計測浸水深 5~7m の 2 棟においては水深係数 a が 1 を上回る場合でも転倒が生じているが、開口が少ない建物であるため、浮力の影響が作用したと思われる。

RC 造建築物の転倒に関する検討において浮力、杭が転倒耐力に及ぼす影響は大きいと考えられるため、今後これらの影響を考慮した精査が必要である。

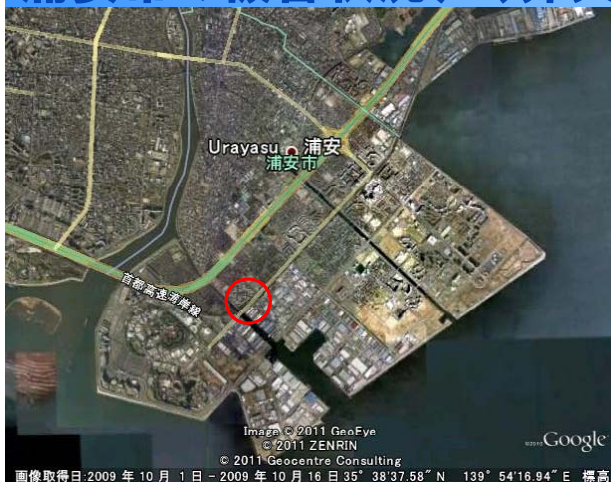
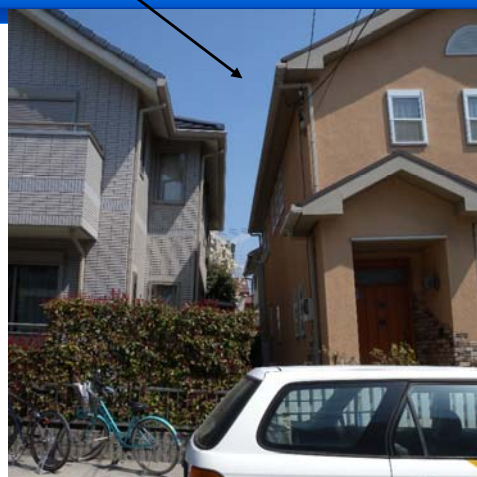
約2度傾斜した住宅

約3度傾斜した住宅

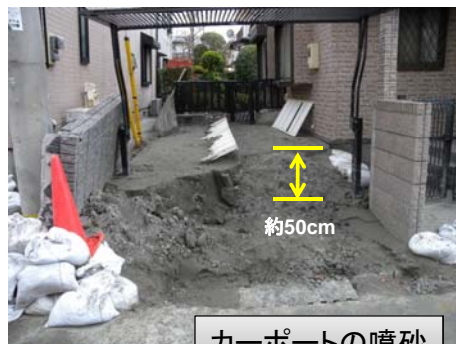
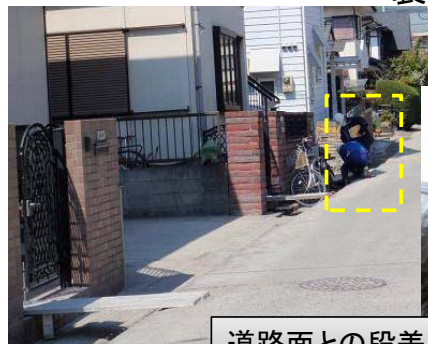
裏側の住宅

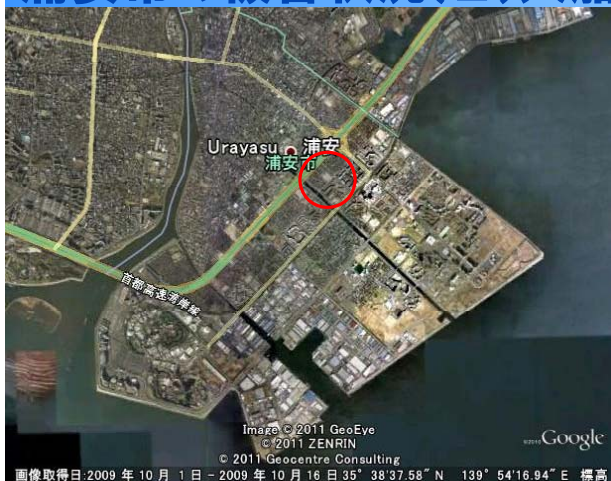
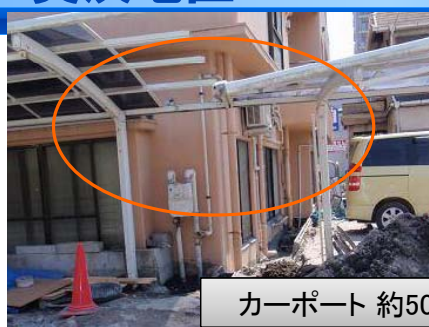
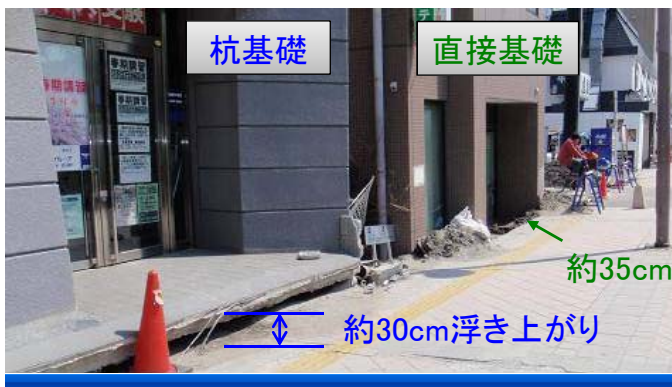
浦安市の被害状況(2)入船・美浜地区

約3度傾斜

建物(浮き上がり)

門扉(沈下)

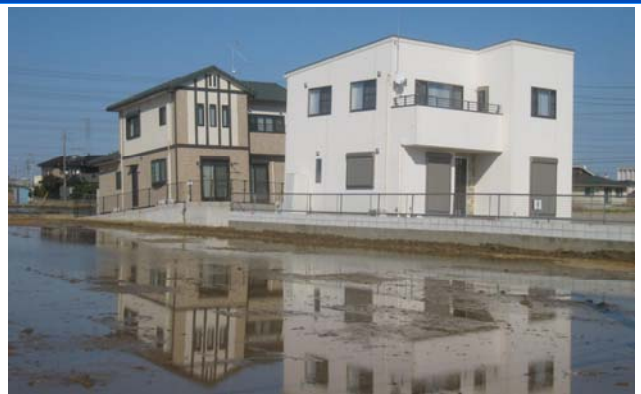
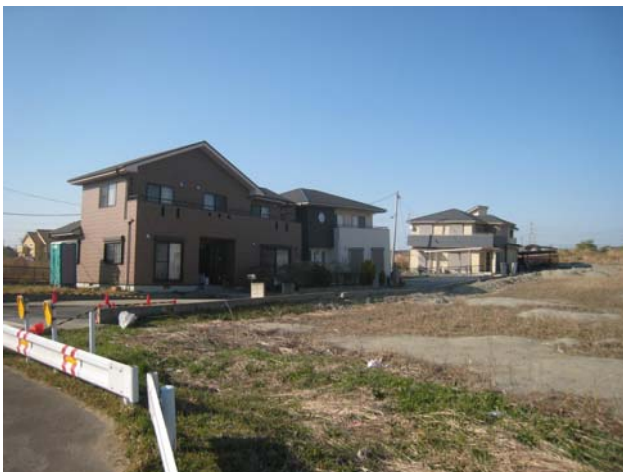
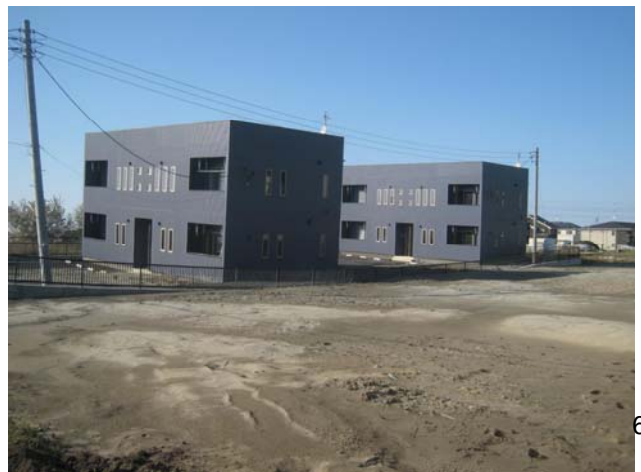
神栖市深芝地区の被害状況

- 水田を宅地に転用したと見られる。
- 宅地盛土および小規模住宅の沈下・傾斜
- 盛土擁壁の破壊

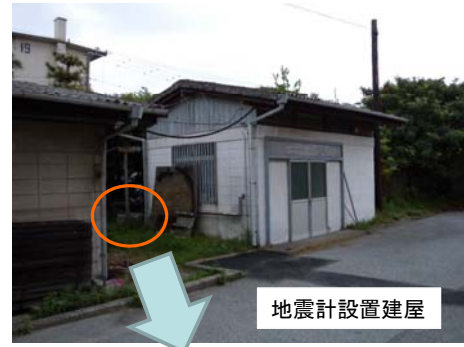
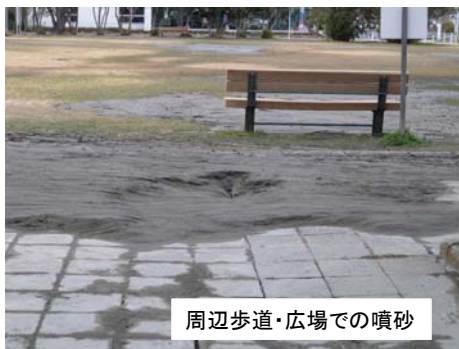
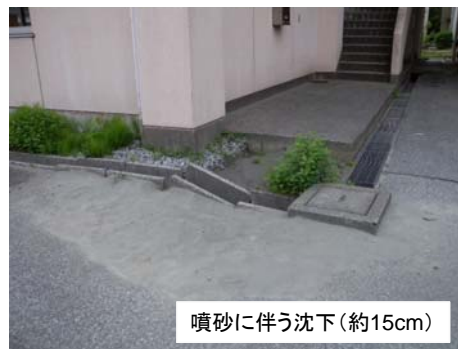
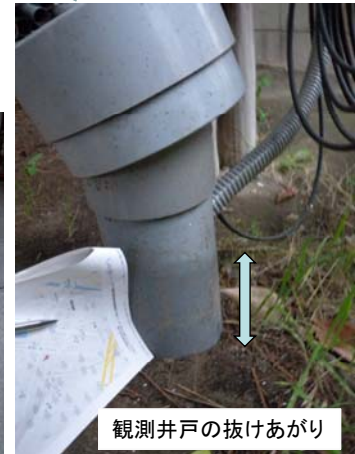
- 千葉県環境研究センター(稲毛)の建屋内に設置
- 周囲地盤が15cm程度沈下したと見られる。(井戸の抜けあがり量と、周囲の水準点との比較。職員にヒアリングを実施)
- 周辺一帯で噴砂が見られた。

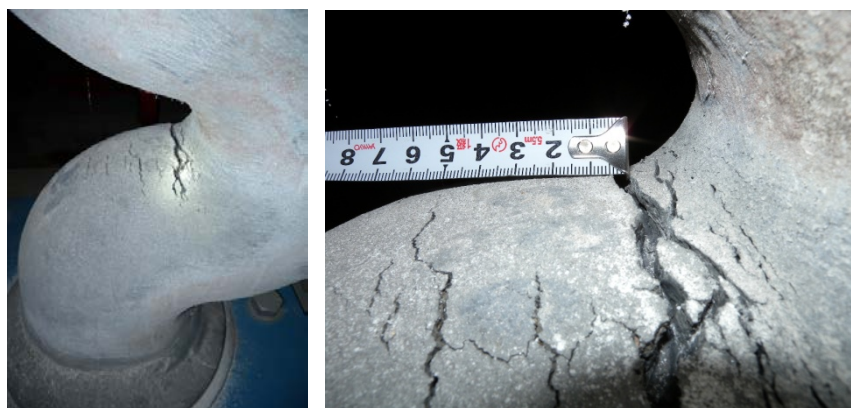
写真1 鉛ダンパーの亀裂及び拡大図（C）

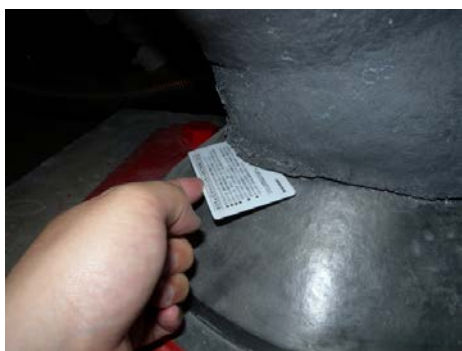
写真2 鉛ダンパーの亀裂（I）

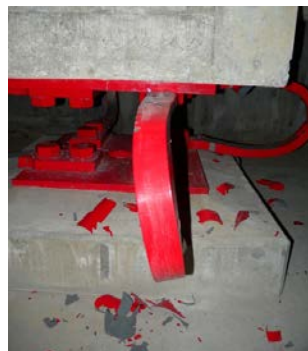
写真3 鋼材ダンパーの塗装の剥がれと残留変形（L）

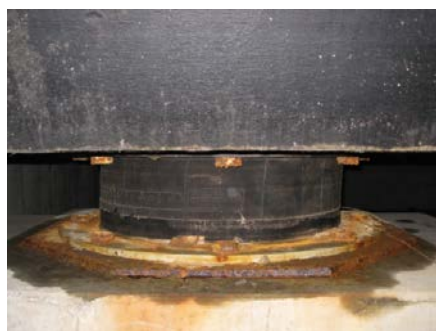
写真4 高減衰積層ゴム支承の状況（B）

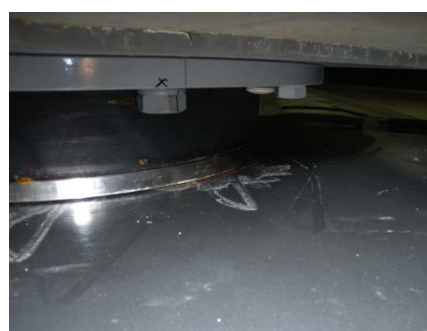
写真5 弾性すべり支承のすべり面のきず（L）

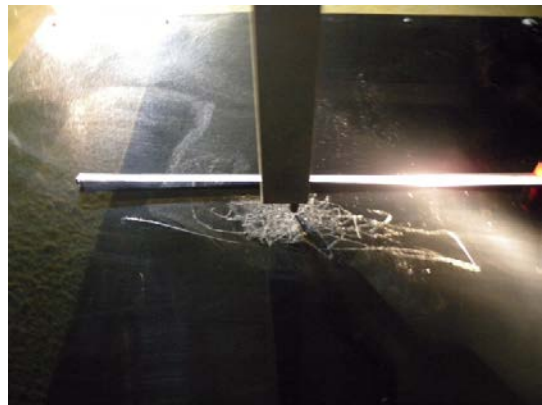
建築物 (N) ・東西約 25cm ずつ
