平成 23 年 8 月 18 日

## 免震構造の建築物の被害状況について

国土交通省国土技術政策総合研究所  
独立行政法人建築研究所

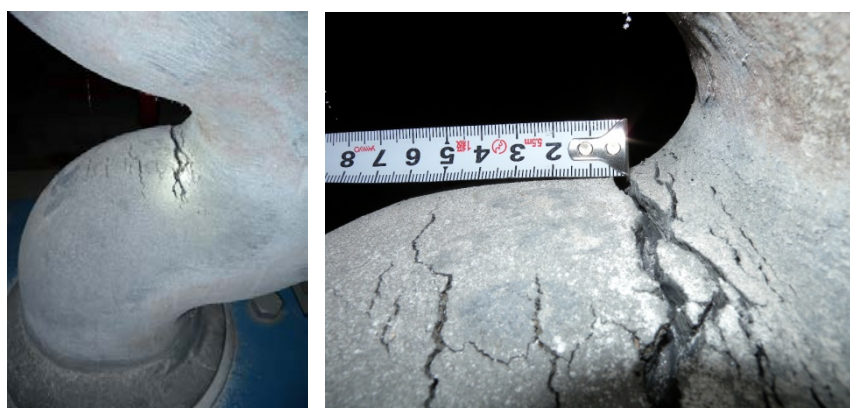
写真1 鉛ダンパーの亀裂及び拡大図（C）

- ① 被災地域における 17 棟の免震建築物の現地調査の結果、大臣認定を取得したものと、いわゆる「告示免震」のいずれも、3月11日の本震及び以降の余震を含め、構造躯体に損傷は生じておらず、免震構造として十分な性能を発揮したものと考えられる。
- ② ただし、エキスパンション部やクリアランス部において、カバー等が地震時の免震層の水平変形に追従できずに、破損や脱落を生じたものがあった。また、地盤沈下によって免震建築物と周囲地盤との間に段差を生じたものもあった。これらは、設計上想定した被害の範囲である場合と、そうでない場合があるが、建築物の機能上の支障を生じないものとするのが望ましい。
- ③ また、一部の鉛ダンパーの断面欠損（亀裂）の発生、鋼材ダンパーの表面塗装の剥がれや残留変形、沿岸部での免震部材の取付部等の表面のさびの発生、免震層の津波による冠水の影響等に関しては、今後適切な維持管理を行って常に状況を把握しておくことが望ましい。

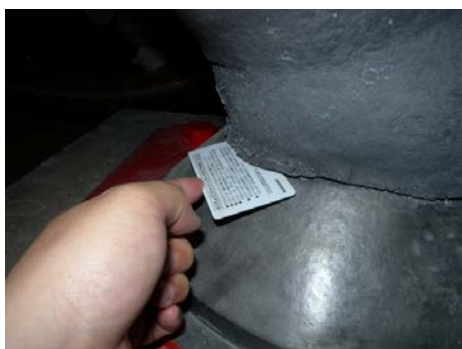
写真2 鉛ダンパーの亀裂（I）

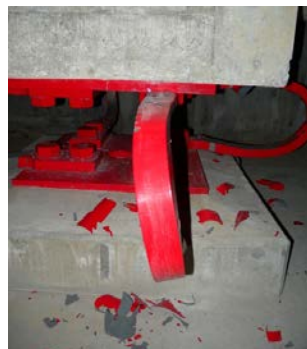
写真3 鋼材ダンパーの塗装の剥がれと残留変形（L）

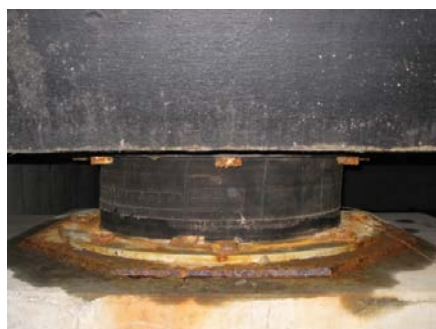
写真4 高減衰積層ゴム支承の状況（B）

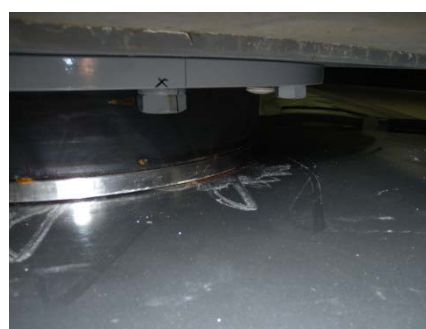
写真5 弾性すべり支承のすべり面のきず（L）

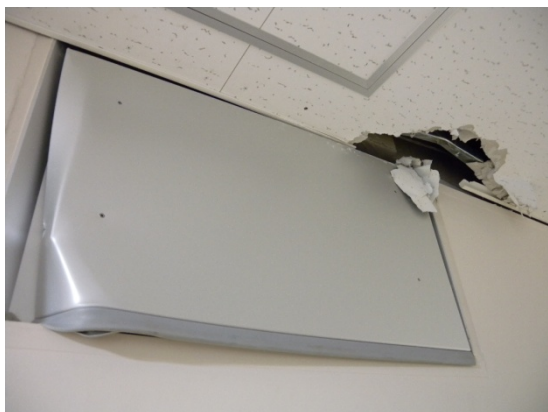
写真6 カバーの破損（A）

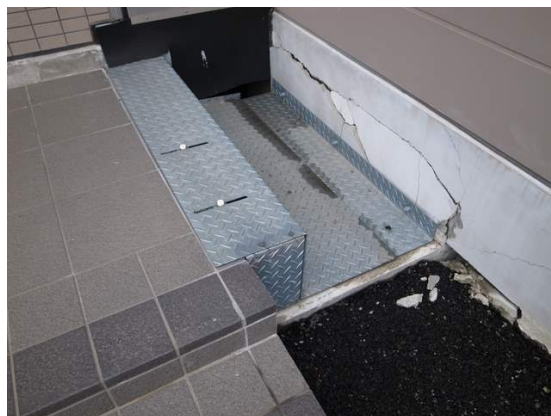
写真7 スライド部の破損（J）

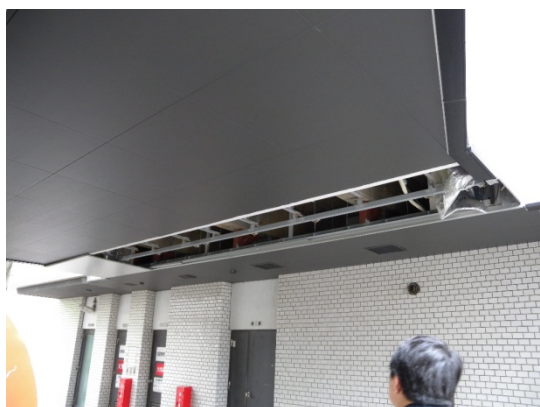
写真8 天井部カバーの脱落（A）

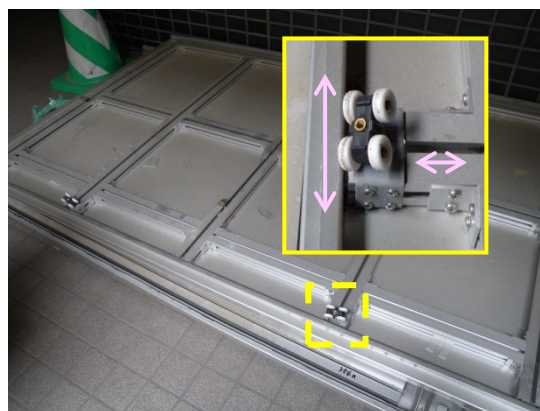
写真9 カバー裏面（可動ローラーゆがみ）（A）

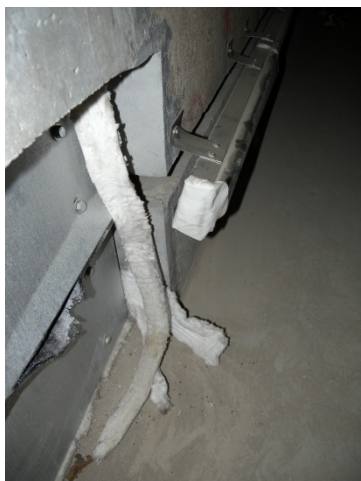
写真10 目地充填材のずれ（A）

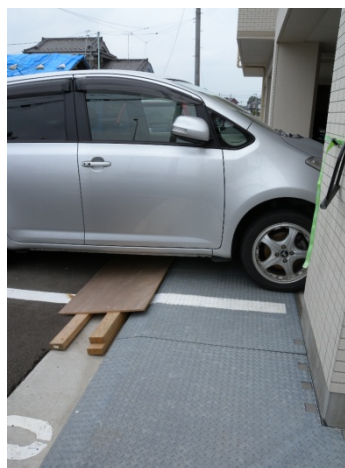
写真11 段差解消の応急措置（C）

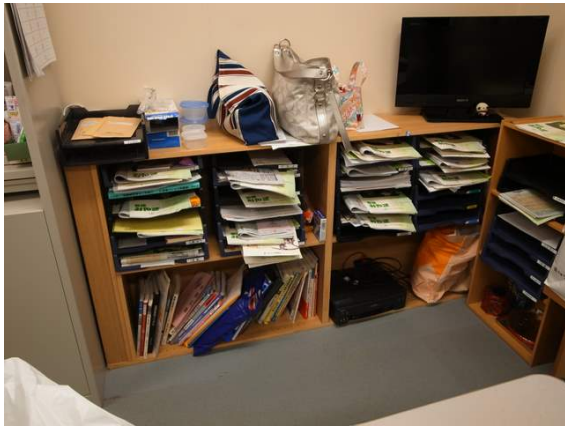
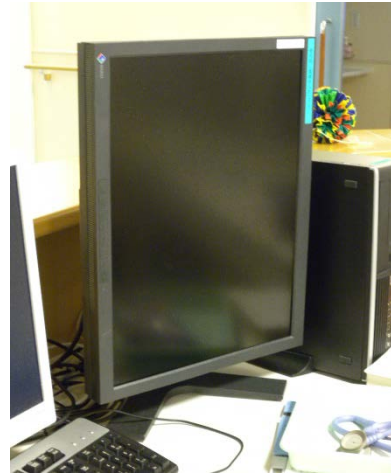
写真 12 室内被害の概要 (M)

(a) 転倒した棚（地震後横倒しで使用）

(b) 転倒したモニター（縦位置で使用）

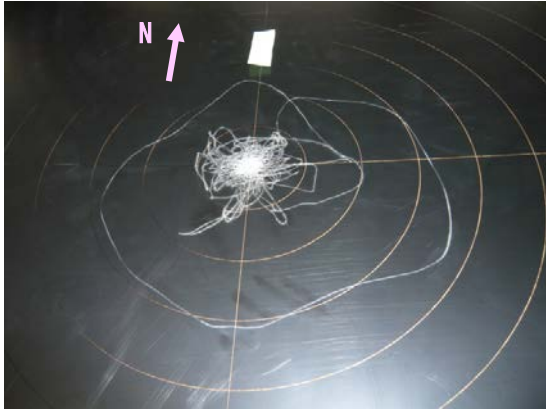
建築物 (A) ・東南約 18cm

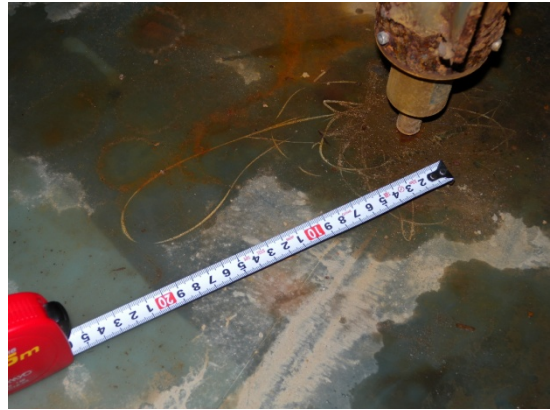
建築物 (B) ・東南約 21cm

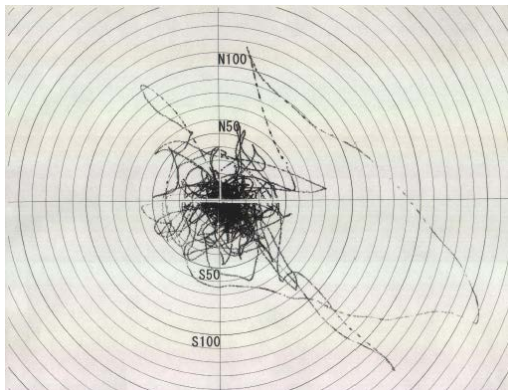
建築物 (E) ・東南約 21cm

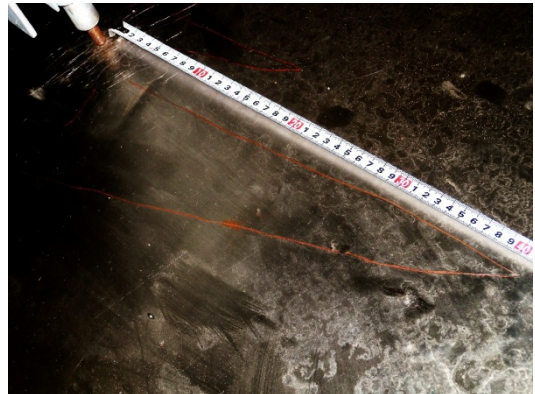
今回調査した建築物のうち、8棟に罫書き式の変位計が設置されており、本震時の挙動と思われる軌跡を確認できた。その多くで、最大変位は原点から 20cm 前後の数値となっていたが、中には 40cm を超える変位が計測された建築物（L）もある（写真 13）。また、ヒアリングでは、30cm 程度の変位を確認したと報告のあった建築物もある（I）。

建築物 (L) ・北約 40cm

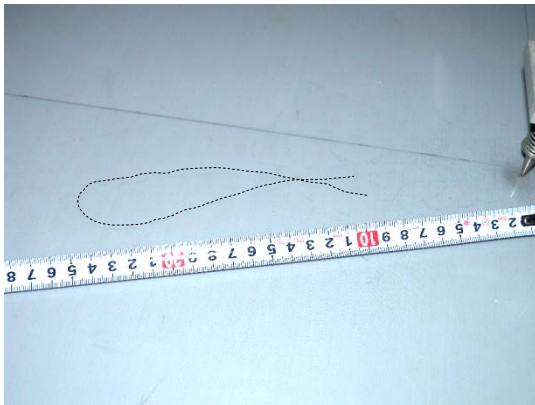
建築物 (M) ・西約 25cm

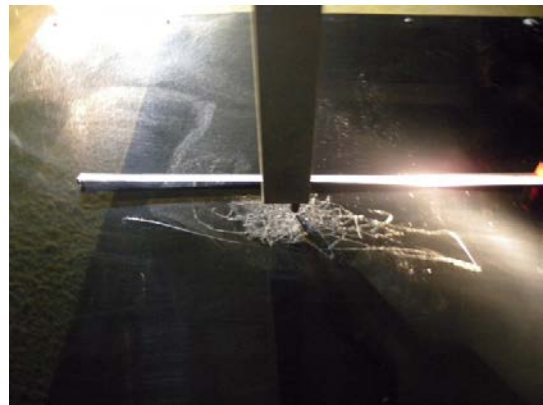
建築物 (N) ・東西約 25cm ずつ
