平成 24 年 4 月 27 日

国土技術政策総合研究所  
独立行政法人建築研究所  
早稲田大学  
秋田県立大学  
三井ホーム(株)  
住友林業(株)  
(株)現代計画研究所

## 木造 3 階建て学校の実大火災実験（予備実験）で得られたデータの概要

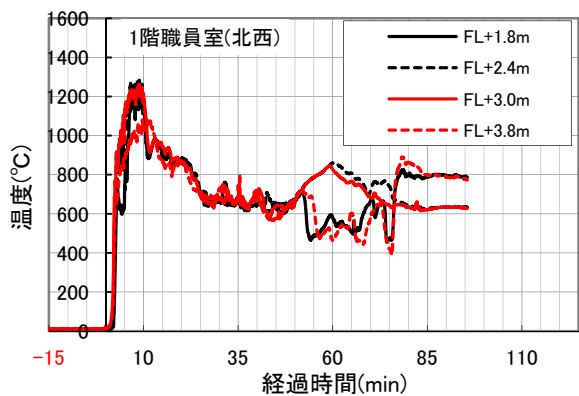
図3 1階職員室(北西)の温度測定結果

- ・ 出火室は、点火後約2分50秒で開口から火炎が噴出し、点火後約5分20秒で室内全体に延焼拡大しました。
- ・ 出火階から比較的火災の初期の段階（2階は点火後約3分30秒、3階は点火後約6分20秒）で上階延焼が外部開口を通じて起きました。
- ・ 出火室から西端にある1階図書コーナーへは点火後約21分30秒に延焼しました。
- ・ 防火壁を通じた延焼が1階で点火後約18分に起き、防火壁に設けた防火戸が、火災初期の室内の圧力上昇により開きました。

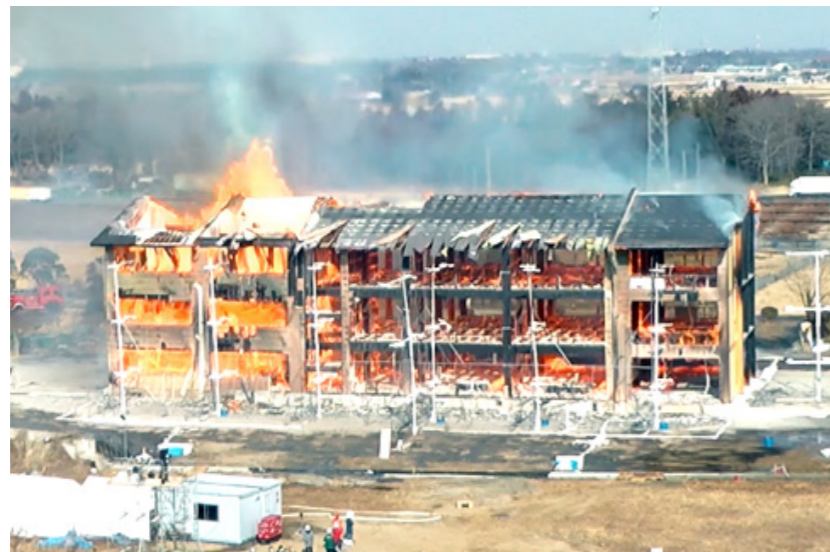
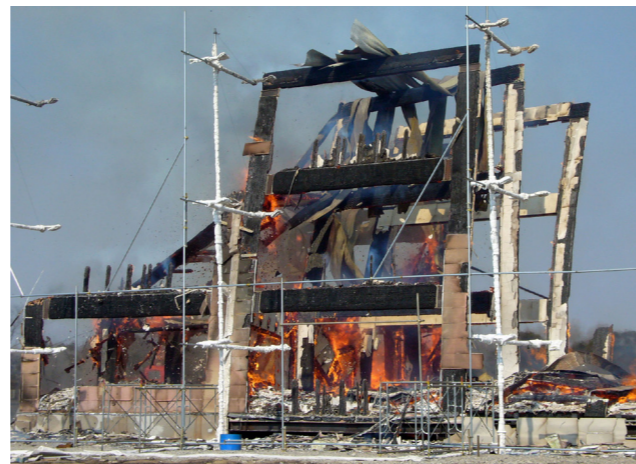
94分：柱組部分倒壊

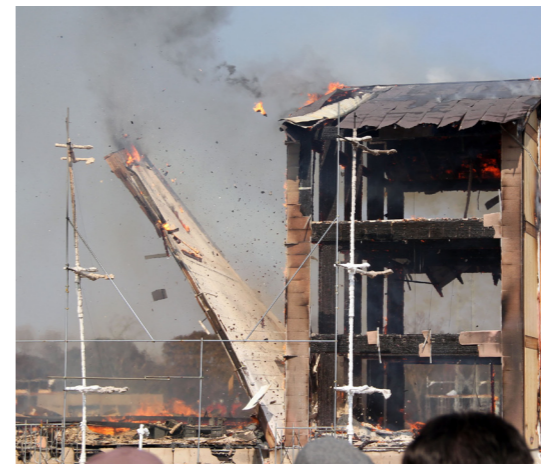
- ・ 点火後約72分で軸組工法部分（防火壁より東を除く）が倒壊し、点火後約95分に枠組壁工法部分が倒壊しました。点火後約96分に防火壁が倒壊し、点火後約122分で軸組工法部分（防火壁より東）が倒壊しました【註】。

96分：防火壁倒壊

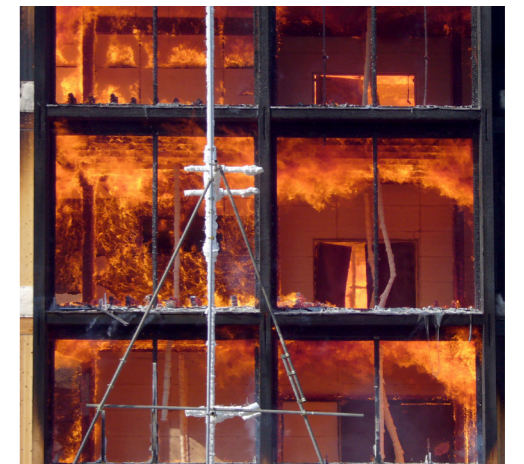
42分：防火扉状況

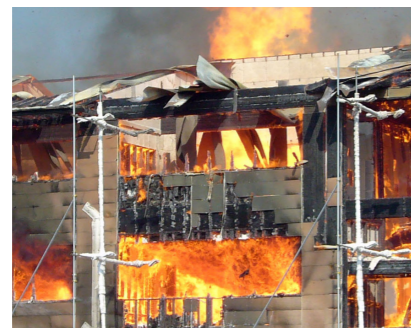
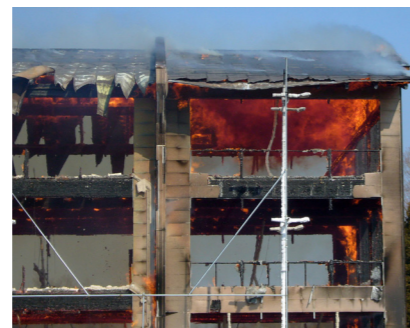
59分：柱組部分と65分：軸組部分の屋根状況

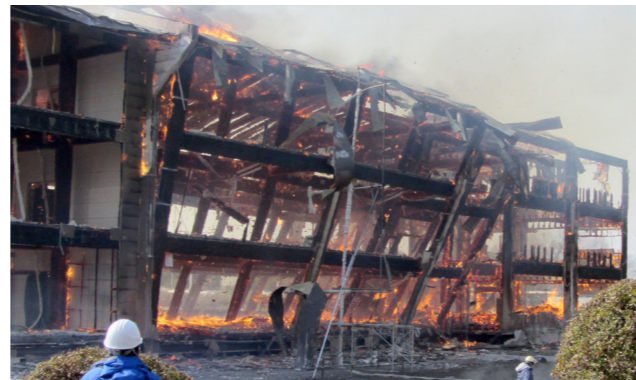
75分：軸組中央部分倒壊

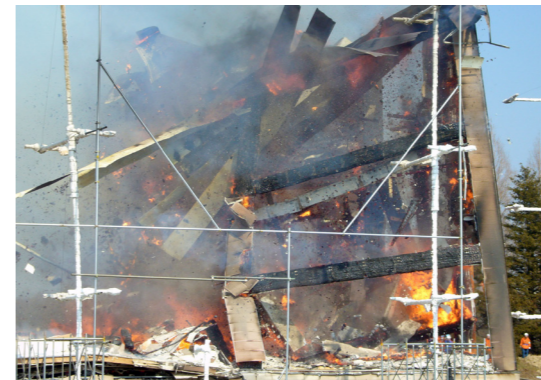
122分：軸組東部分倒壊

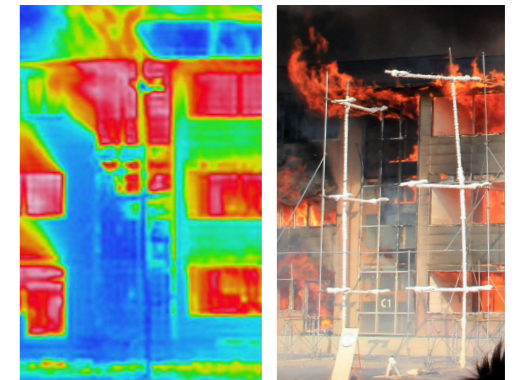
30分：階段室状況
