平成 25 年 1 月 24 日

木造 3 階建て学校実大火災実験実行委員会

木造 3 階建て学校の実大火災実験（準備実験）の結果概要

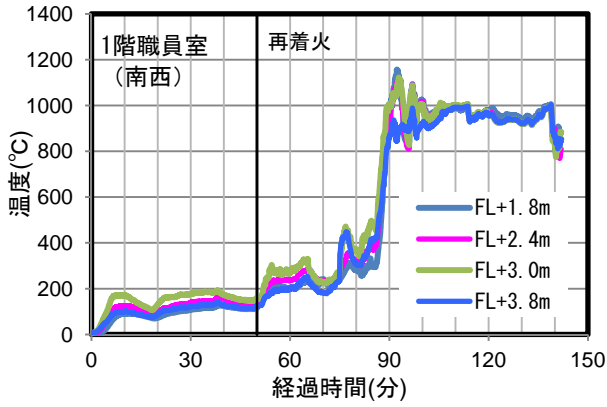
図3 1階職員室(南西)の温度測定結果

- ・出火室は、点火後火源は成長するものの局所に止まり、室全体の火災に成長しませんでした。そのため、出火室の窓ガラスを割り松明を投げ入れ、点火後 50 分に収納可燃物に再着火しました。[1-1]
- ・その後、火源は徐々に成長し、点火後約 76 分（再着火後約 26 分）で室内温度が 450℃に到達し、点火後約 89 分（再着火後約 39 分）に室内温度が急激に上昇して室内全体に延焼拡大しました。[1-2]
- ・出火階から 2 階への延焼は 2 階床を通じて点火後約 129 分（再着火後約 79 分）に起きました。[1-3]
- ・3 階への延焼は点火後約 139 分（再着火後約 89 分）に外部開口を通じて起きました。[1-4]
- ・出火室から階段室への延焼と防火壁を通じた東側の室への延焼は起きませんでした。

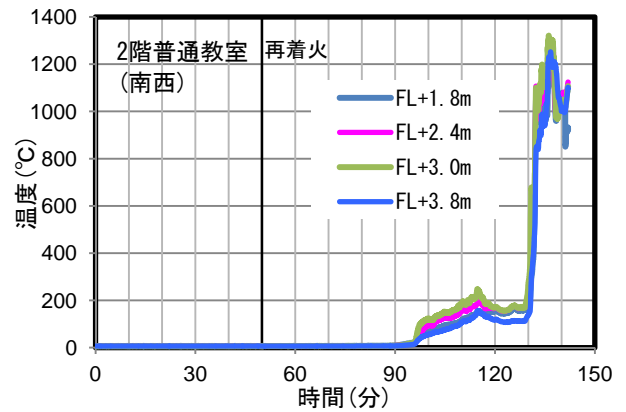
図6 2階普通教室(南西)の温度測定結果

- ・出火室では点火後約 37 分に、床まで煙層が降下しました。[2-1]
- ・出火室に近い 1 階廊下では点火後暫くして全体に薄い煙が拡がり、表 4 に示す通り、次第に煙濃度が濃くなりました。
- ・2 階普通教室では外部開口のガラスが脱落して室内に煙が流入し、点火後約 102 分（再着火後約 52 分）で床まで煙層が降下しました。[2-2]
- ・階段室内では避難安全上問題となる煙は確認されませんでした。
