令和元年台風第19号による 河川管理施設被害の緊急調査速報

令和元年12月3日
国土技術政策総合研究所
河川研究部長
佐々木 隆

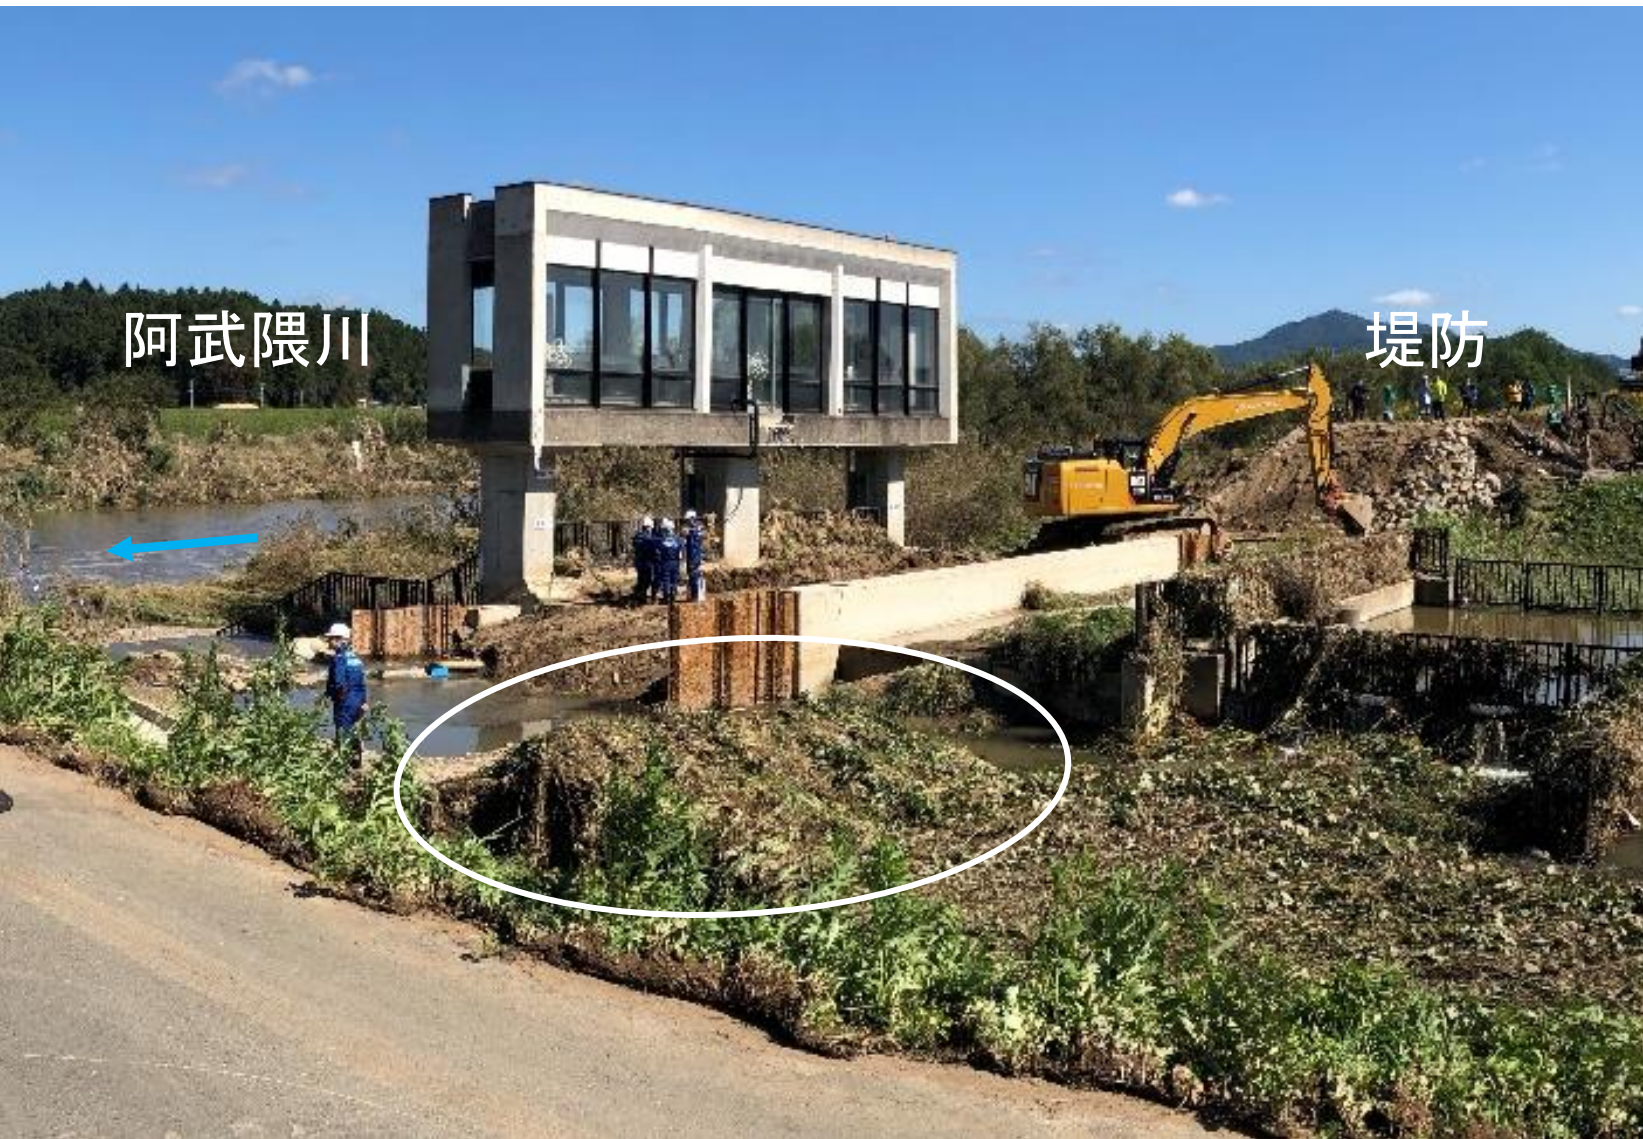
写真1 阿武隈川左岸98.6kp付近の決壊状況

- ・樋門が位置する約50mの区間で決壊が生じた。
- ・堤内側に堤防法尻と推察される斜面が見られる。
- ・調査時(10月16日)堤防跡地の整正在進んでいた。

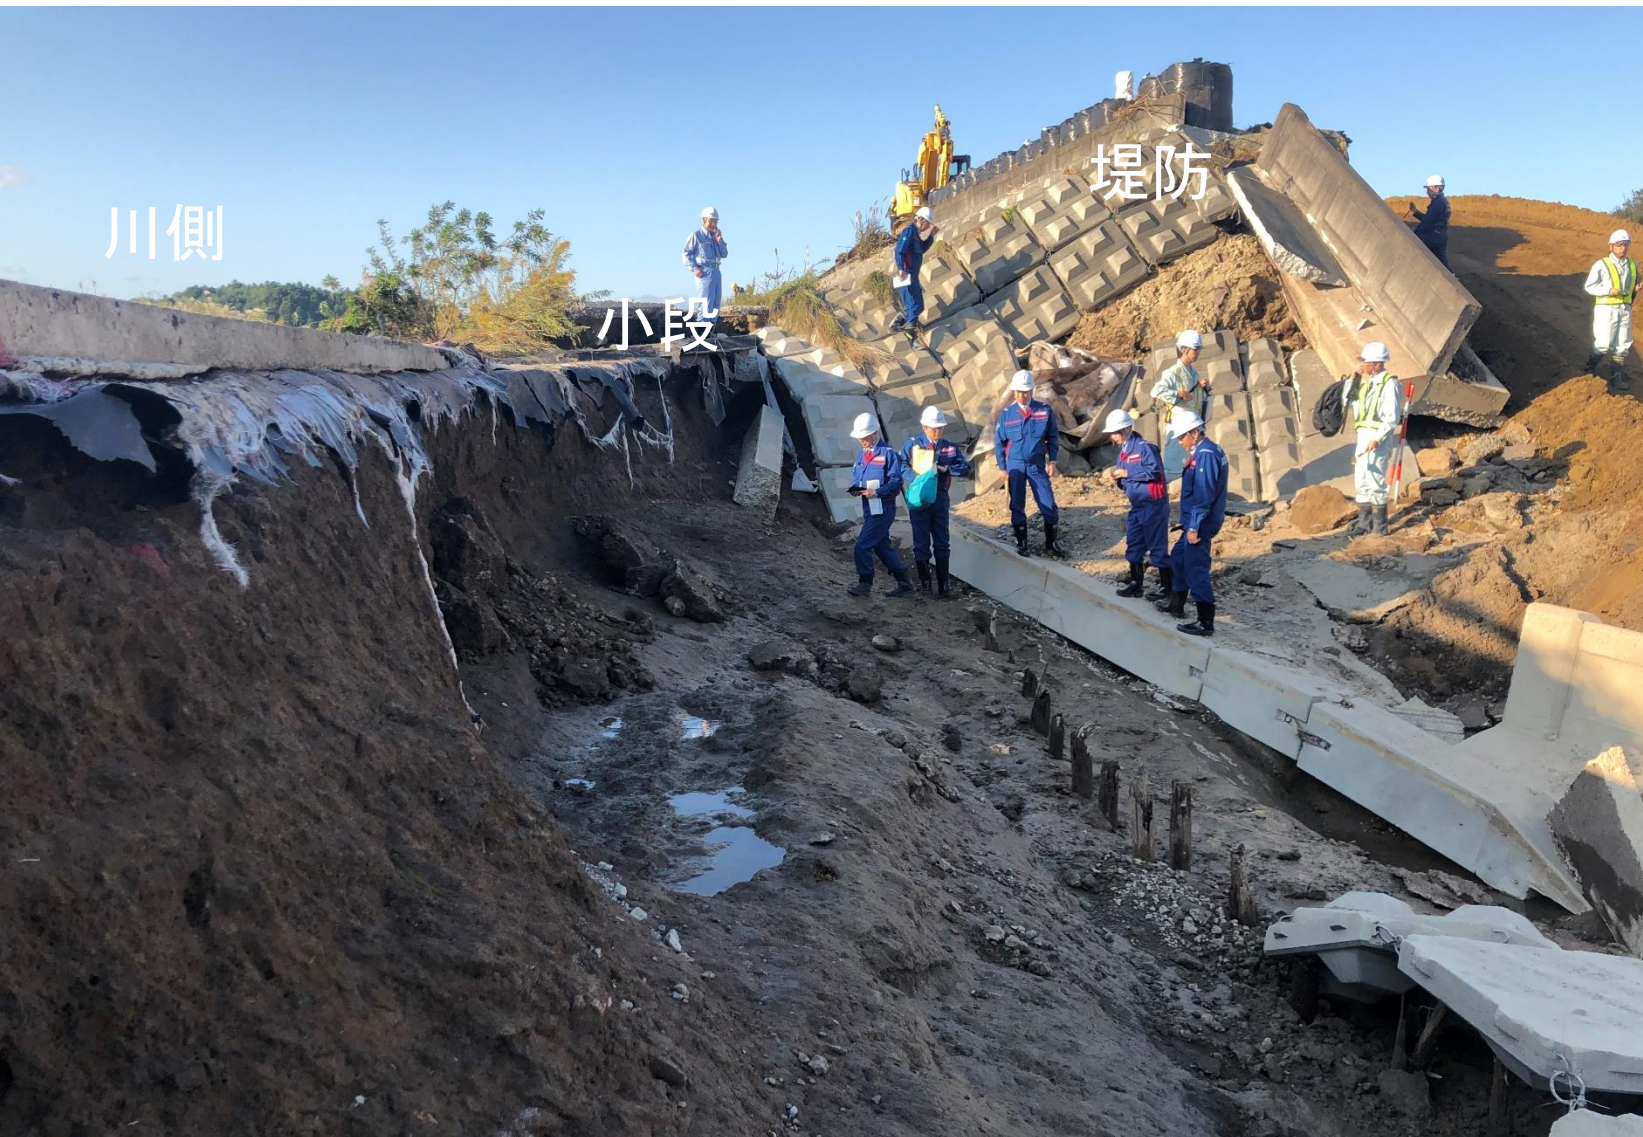
写真2 鳴瀬川水系吉田川左岸20.9kp付近の決壊状況

- ・約100mの区間で決壊が生じた。
- ・小段下の川側法面背後には、基礎地盤が深く掘られた地形(落堀)が形成されている。

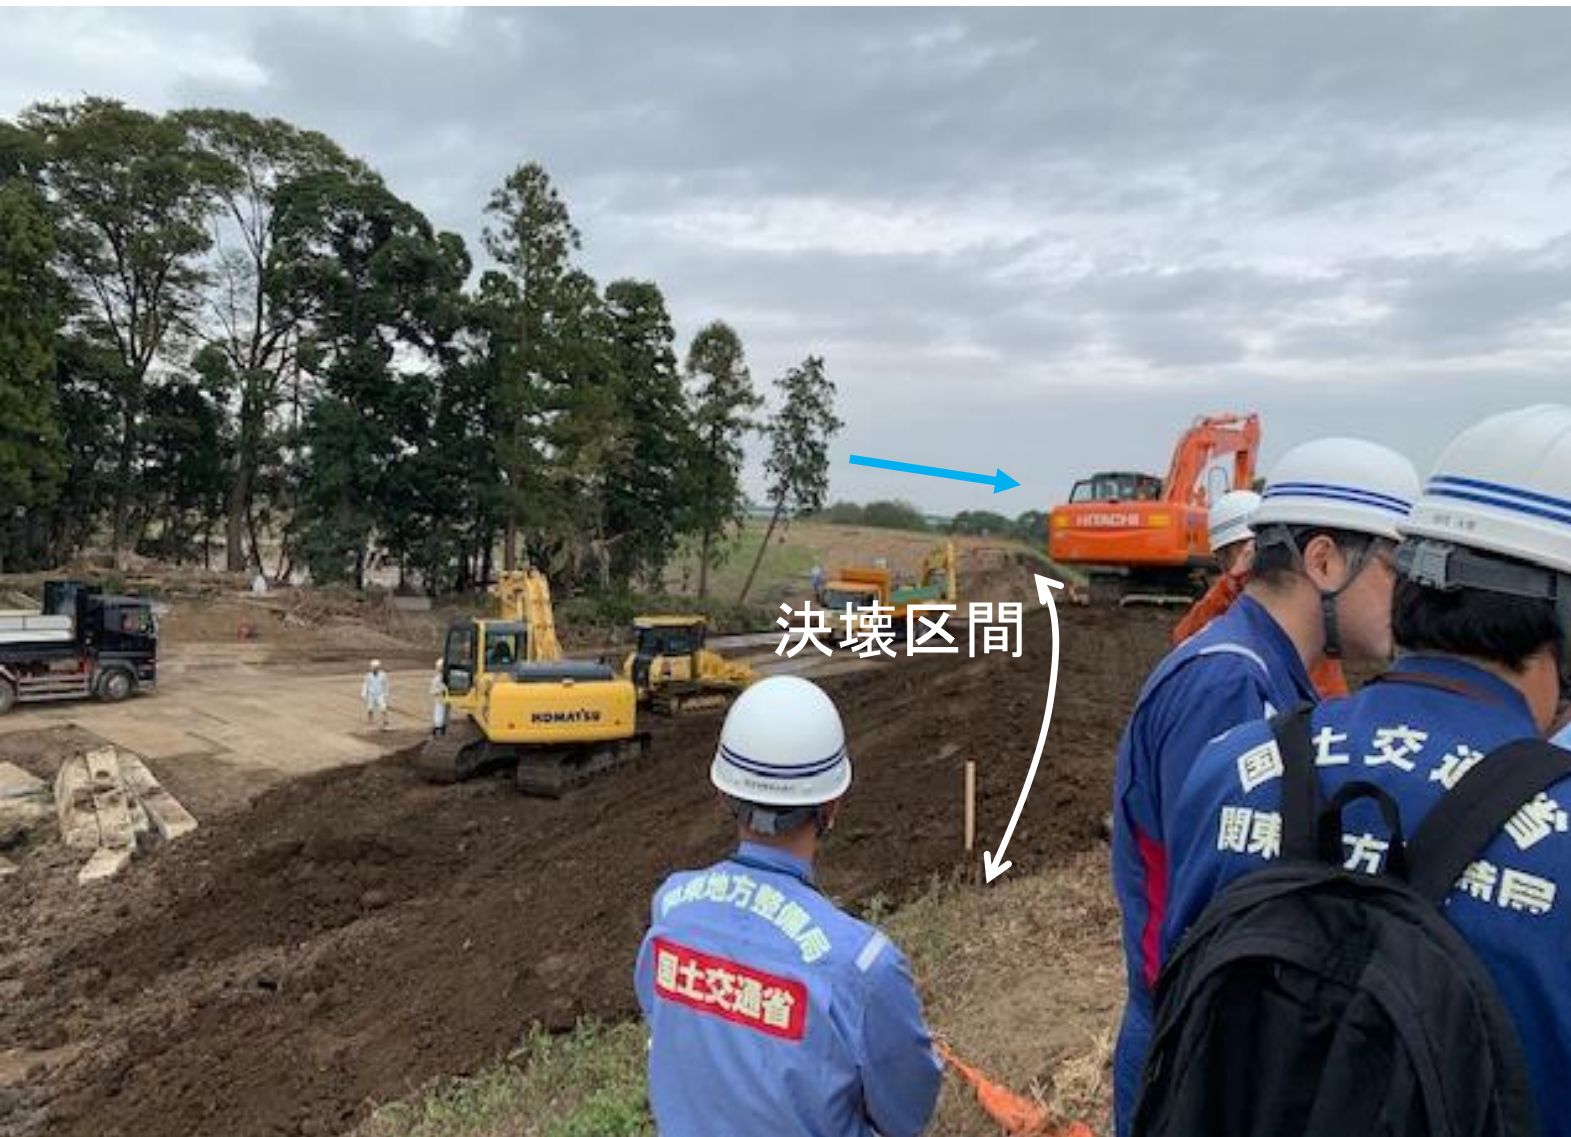
写真3 都幾川右岸0.4kp付近決壊箇所での緊急復旧状況

- ・約110m※の区間で決壊が生じた。
 - ・洪水位は、堤防の設計水位を大きく上回っており、越水の痕跡が確認された。
 - ・緊急復旧工事による締切りが実施中。
- ※後日開催の堤防調査委員会資料においては決壊区間約90m。

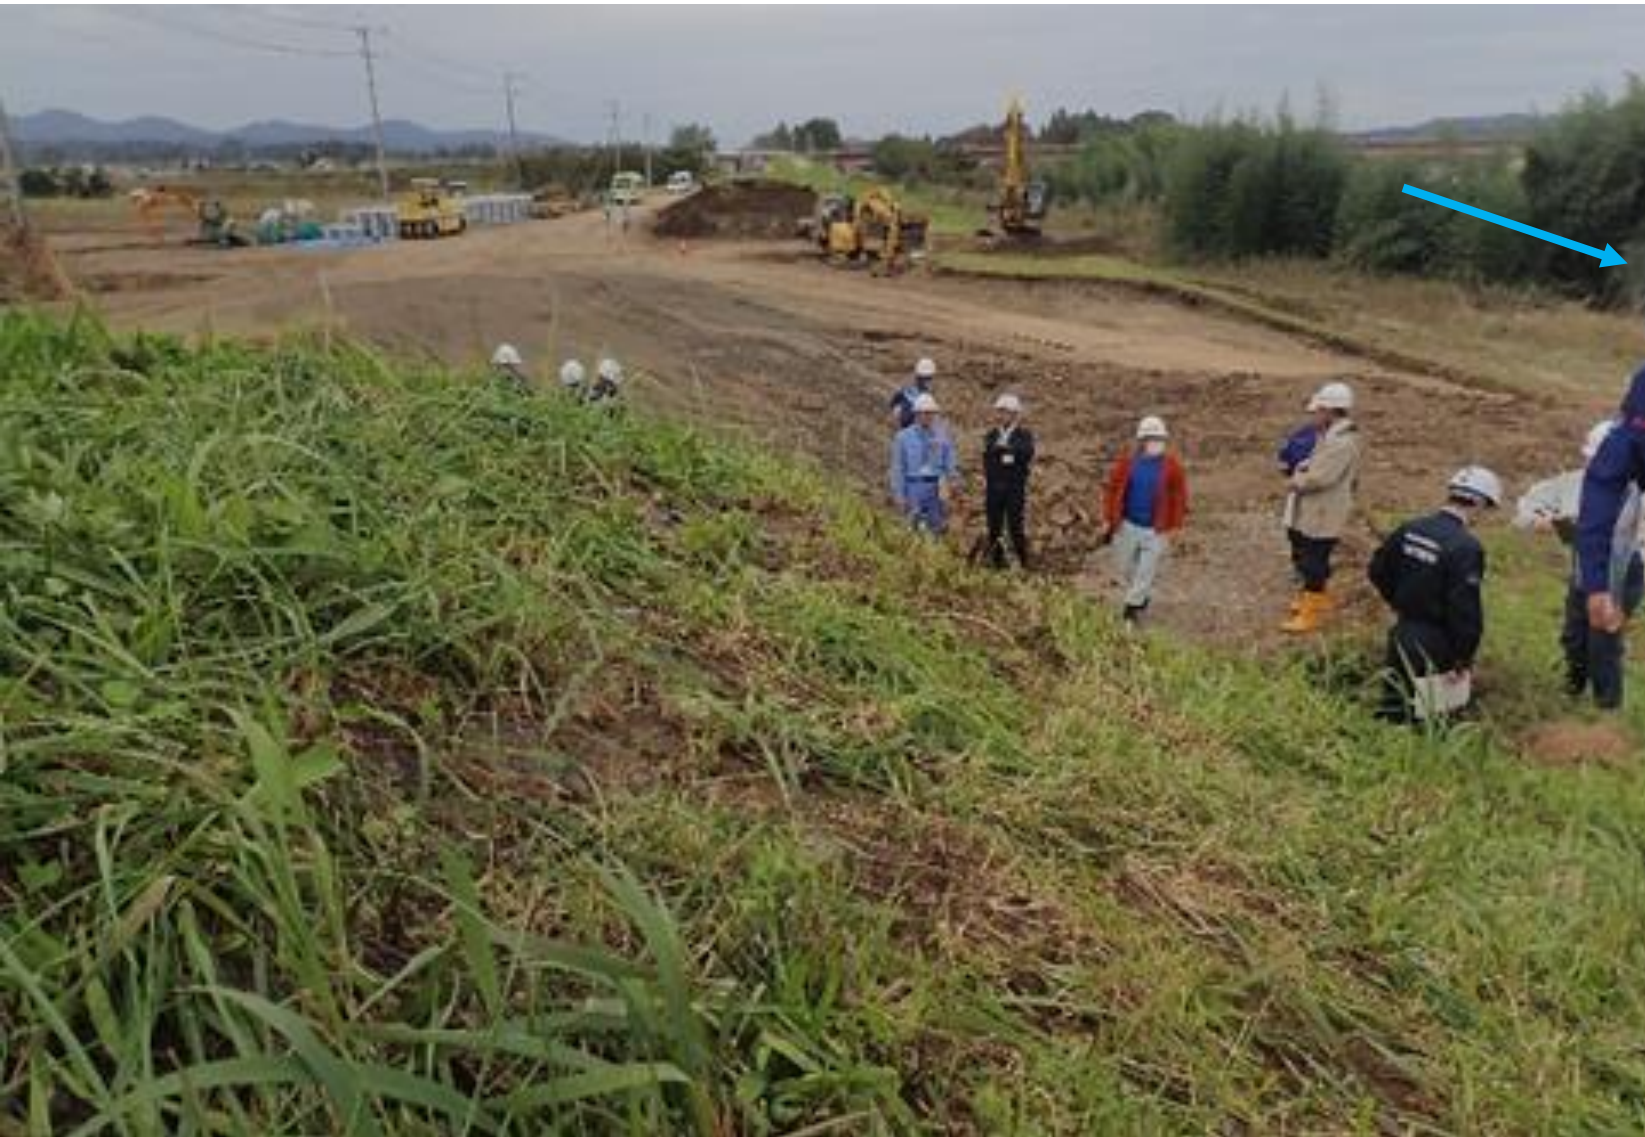
写真4 那珂川右岸28.6k p付近の決壊状況

- ・約250mの区間で決壊が生じた。
- ・洪水位は、堤防の設計水位を大きく上回っており、越水の痕跡が確認された。
- ・緊急復旧工事による締切りが実施中。

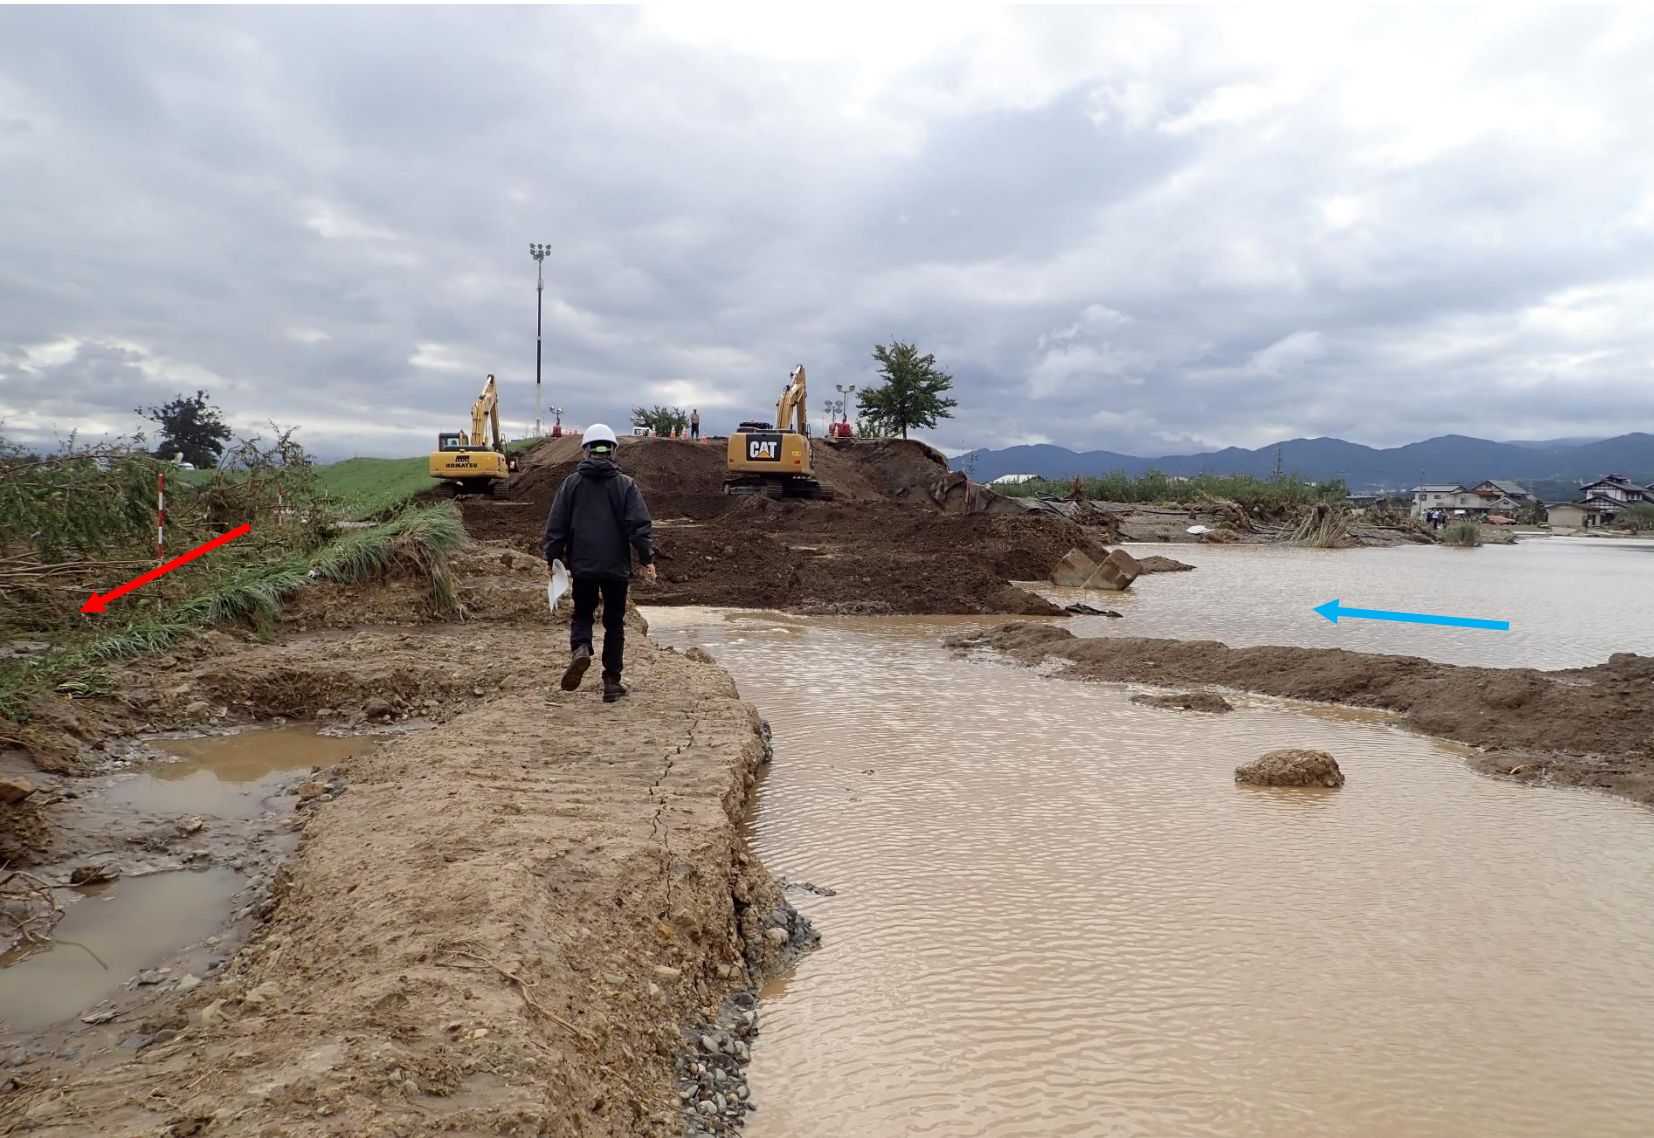
写真5 千曲川左岸58k p付近に形成された落堀

- ・約70mの区間で決壊が生じた。
- ・堤防の一部が残存したものの堤内地に向かって大きな落堀が形成。
- ・緊急復旧工事による締切りが実施中。

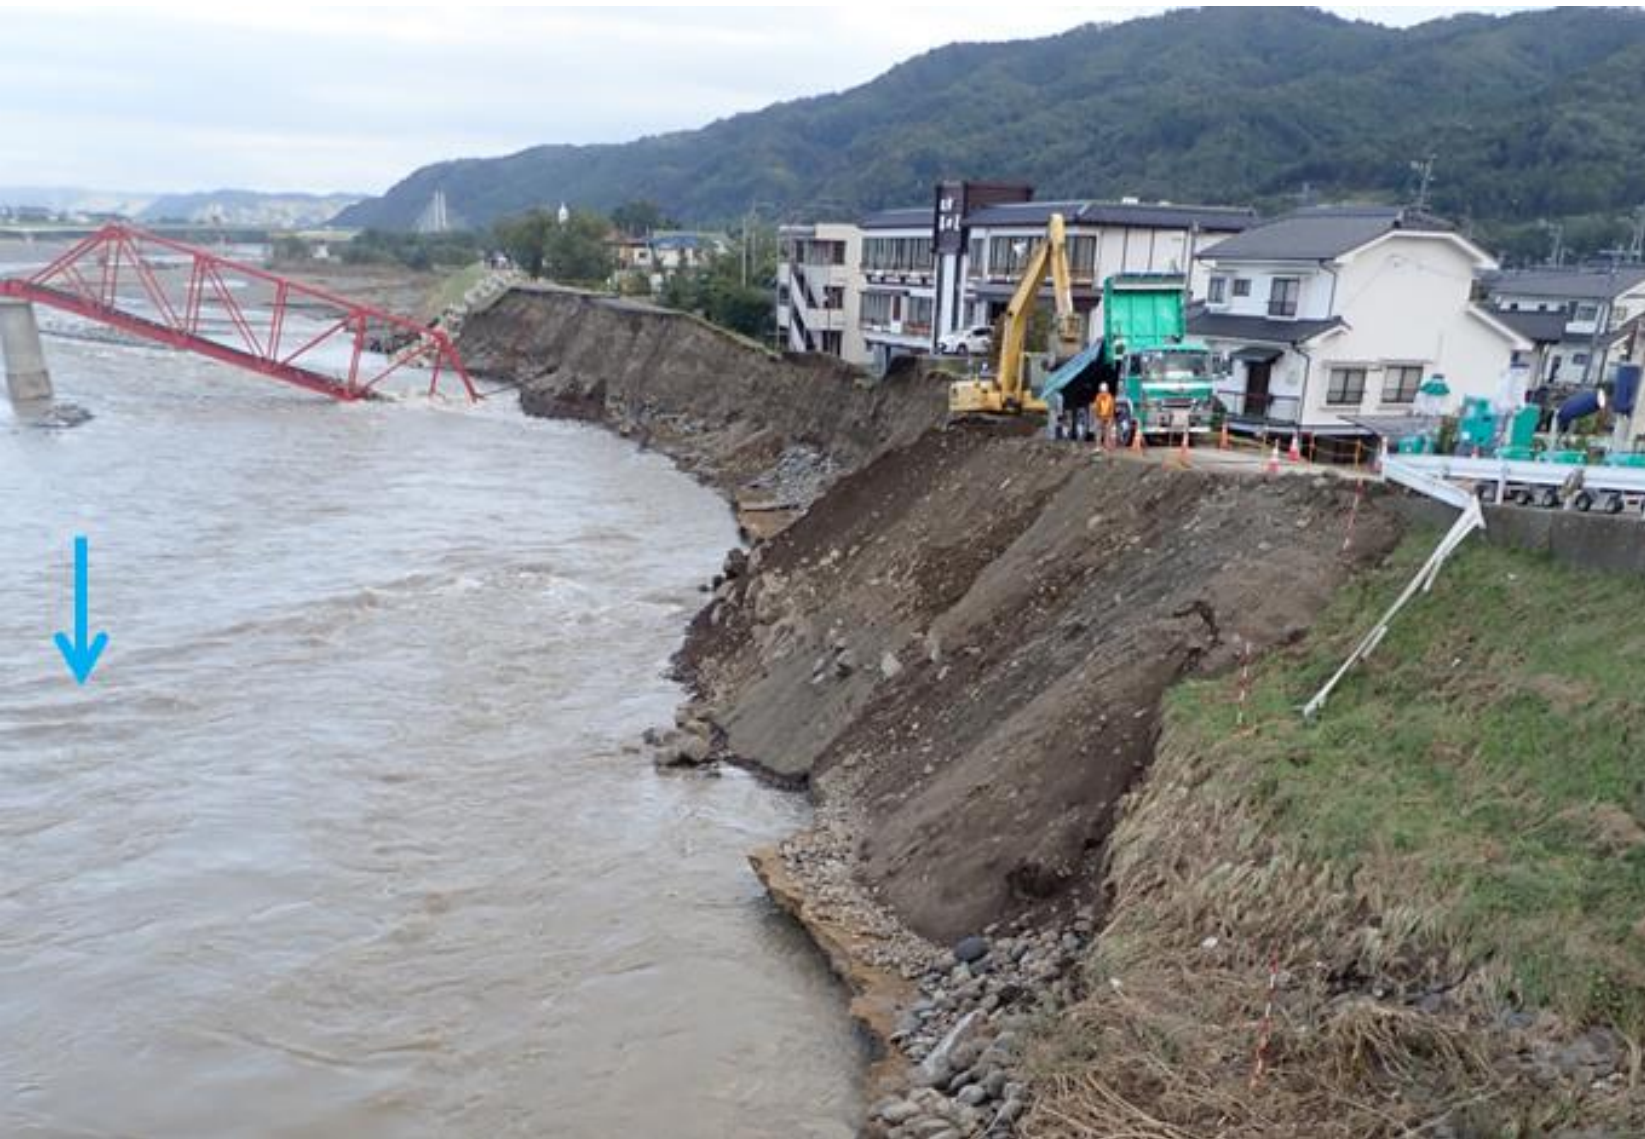
写真6 千曲川左岸104k p付近の堤防欠損箇所

- ・約300mにわたって左岸側河岸が欠損。
- ・河岸が洗掘され、鉄道橋梁のアバットが流出。
- ・河床勾配は1/200~1/400と急である。
