台風6号による福島県郡山市における被害の現地調査

国土交通省 国土技術政策総合研究所
危機管理技術研究センター 水害研究室

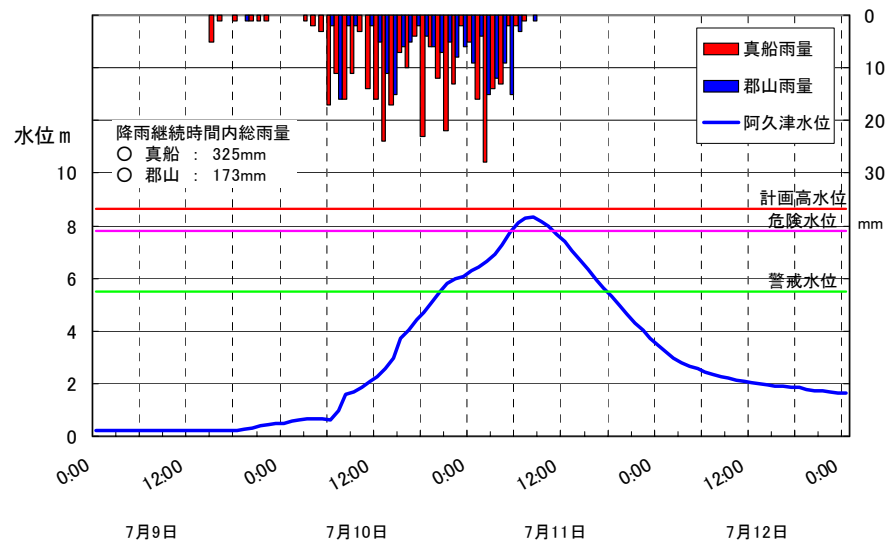
図-1 阿武隈川の実績水位・雨量
(国土交通省 水文水質データベースより作成)

図-1に阿武隈川流域の福島県郡山市阿久津における実績水位、および郡山市とその上流部真船における実績雨量の各グラフを示す。阿久津水位観測所では、計画高水位8.65mに対して、ピーク水位8.32mに達した。

郡山市における雨量は、時間雨量・総雨量共にそれほど大きくはない。しかしながら、上流部の真船での実績雨量は比較的にまとまっていることから、上流部の流出に伴い阿武隈川本川の水位が上昇し、中流部の郡山付近が内水排除不全となって氾濫が生じたものと推定される。

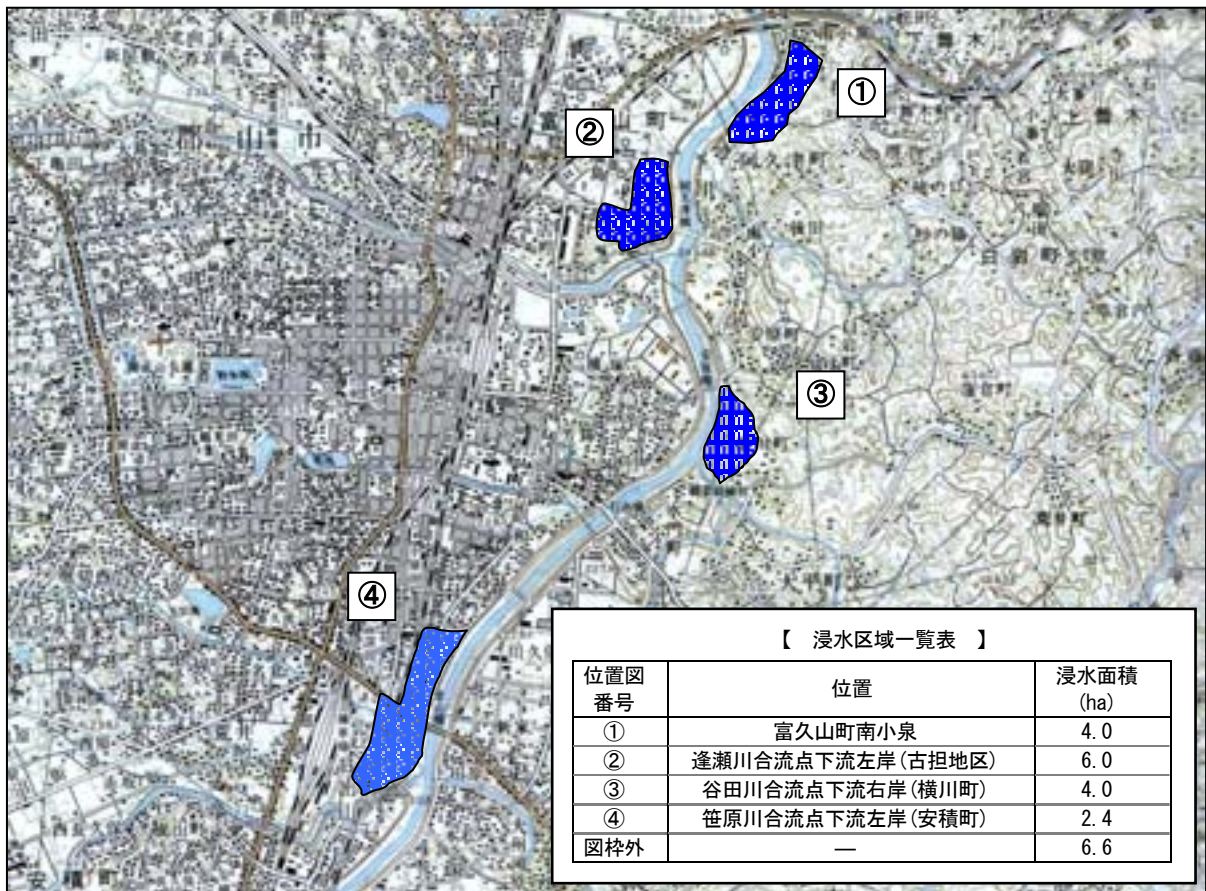
図-2 今回の浸水区域位置図(国土地理院発行5万分の1地形図「郡山」使用)

国土交通省福島工事事務所によると、福島県郡山市阿武隈川沿川において、9箇所、合計23haの浸水が発生したとのことであった。ただし、阿武隈川本川からの溢水、越水による浸水ではなく、本川水位の上昇に伴う内水排除施設(樋門またはポンプ)停止による内水氾濫によるものである。

郡山市役所への聞き取り調査(7/12)では、「詳細な浸水区域の確認ができていない」ということから、地形等からの判断も踏まえて推定した概略の浸水区域を図-2に示すものとする。

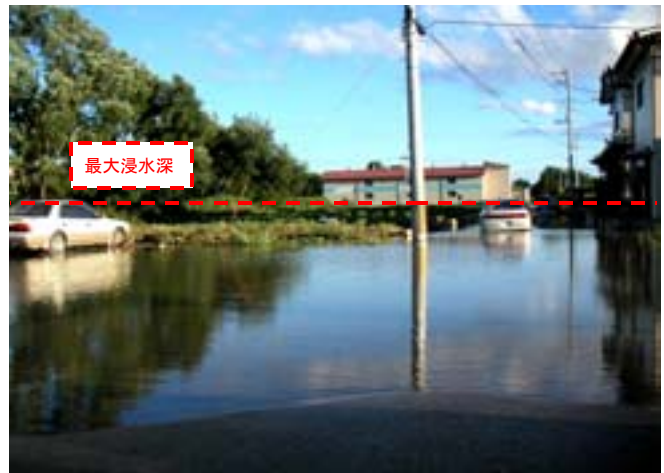
写真－1 逢瀬川合流点左岸下流（阿久津橋）地区

写真－1は、②逢瀬川合流点左岸下流（阿久津橋）地区である。11日17:00時点では排水作業が進んでいるものの、まだ湛水している箇所があった。痕跡水位ならびに11日夜のテレビ報道から、ピーク時には、写真－1の右の白い車の屋根付近まで、およそ最大浸水深1m～2mであったと推定される。なお、写真の地区の土地利用形態としては田畑と宅地であった。

このため用水路も多く残っており、本川への樋門閉鎖に伴う排水不全により、これら水路からの溢水が生じたものと推定される。

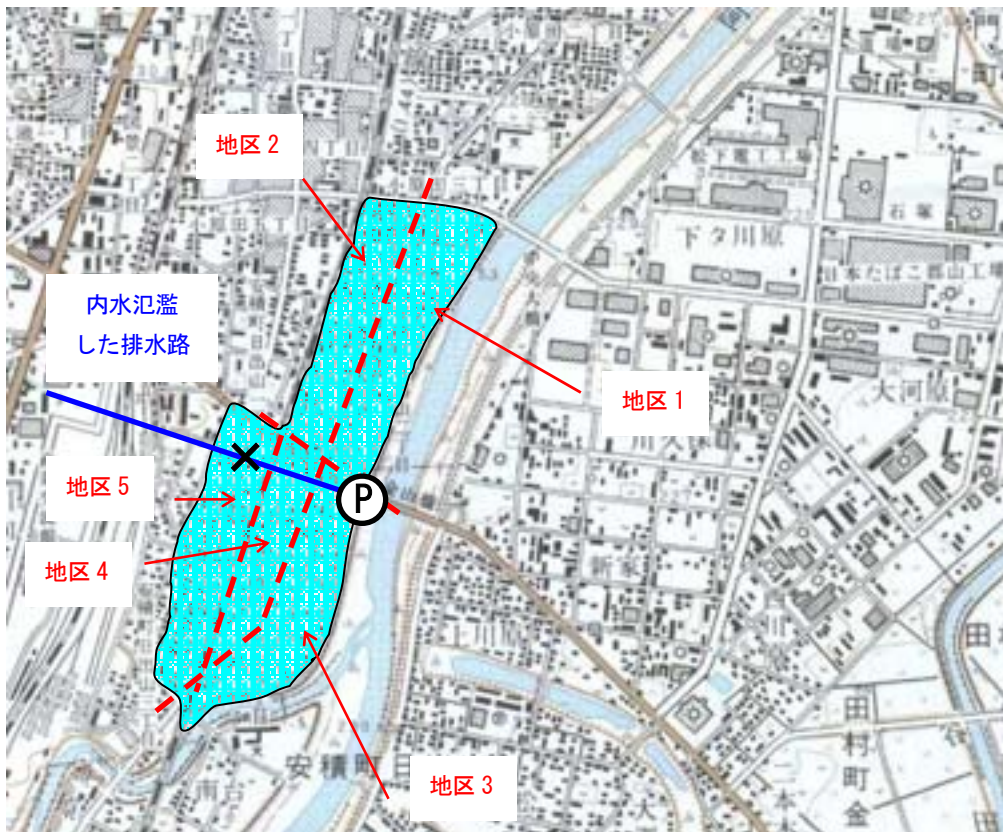
図－3 郡山市笹原川合流点左岸（金山橋付近）地区詳細図
（国土地理院発行2万5千分の1地形図「郡山」使用）

図－3は、④笹原川合流点左岸（金山橋付近）地区の詳細図である。こちらは排水作業が完了しており、現地を調査した段階で湛水はなかった。この地区を縦横に走る幹線道路がいずれも微少な盛り土構造となっており、氾濫流に多少の影響を与えたと考えられることから、5つの地区に分けた。

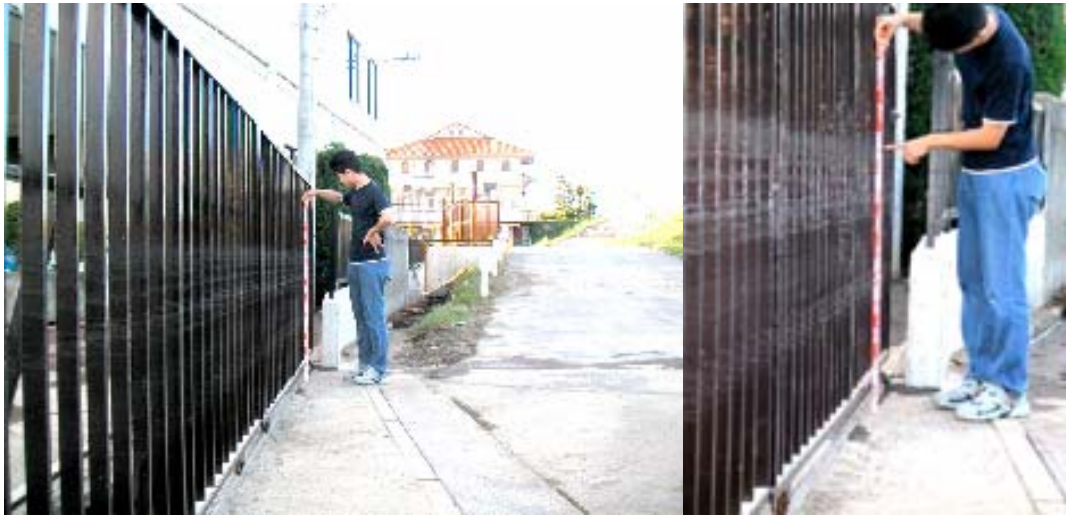
写真－２ 排水ポンプ場前（地区３）

写真－２は合流点部にあるポンプ場付近の地区３に存在する建築物入り口の痕跡水位である。この建築物周辺が最も低平であり、痕跡水位も高い。しかしながら、湛水が内水に由来することから、比較的痕跡も薄い。また、付近の住宅の後片付けもほとんど終了していたことから、湛水に土砂や流下物はほとんど含まれていなかったと推定される。なお、痕跡から、湛水深は1.0～1.5mと推定される。

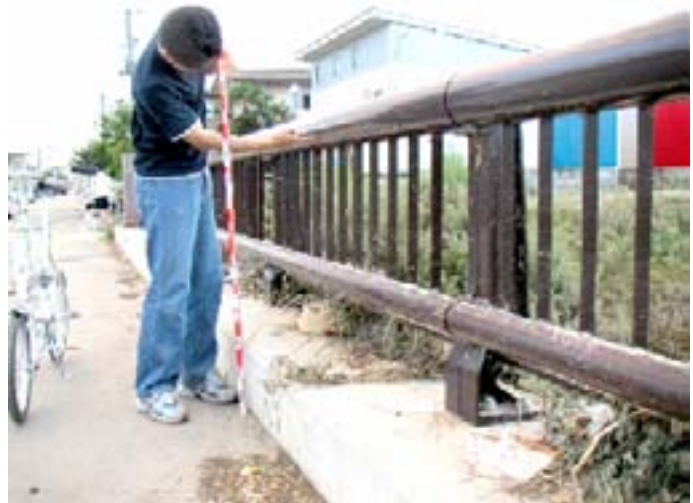
写真－３ 高欄の痕跡（地区４）

写真－２の地点から約100m上流の地区４の笹原川に架かる橋上の高欄にも写真－３に示すとおり痕跡が見られる。高欄への閉塞物からは、あまり強い流れが存在した様には見受けられなかったことから、本川合流点の排水ポンプの停止により、その上流部一帯が湛水したものと推定される。
