# 台風6号による岐阜県大垣市の水害

国土交通省 国土技術政策総合研究所 危機管理技術センター 水害研究室

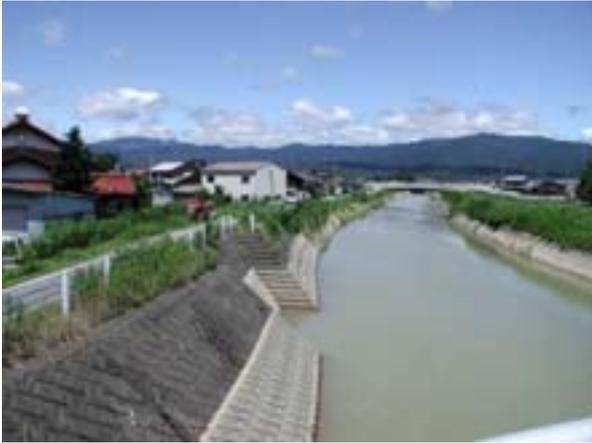
発災直後7月10日に現地入りし、7月11、12日の2日間にわたって現地調査を実施した。今回の調査は、大垣市の西部に位置する木曾川水系の県管理河川、大谷川(図-1、写真-1)右岸に位置する荒崎地区を中心に行った(図-1)。荒崎地区は、以前、遊水地として用いられており、築堤された現在でも洗堰部分(堤長約110m:写真-2、図-4)は周囲より、天端高が低くなっている。

写真-1 出水後の大谷川（7月11日撮影）

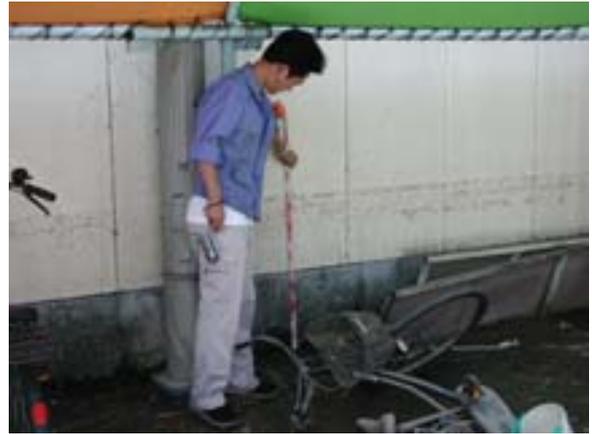
自動車・自転車・徒歩により、浸水被害が発生した荒崎地区の浸水範囲、河川及び堤内地の水位の痕跡(写真-3)そして、大谷川からの越流箇所である洗堰について調査を行った。

写真-3 浸水深の痕跡調査状況の一例

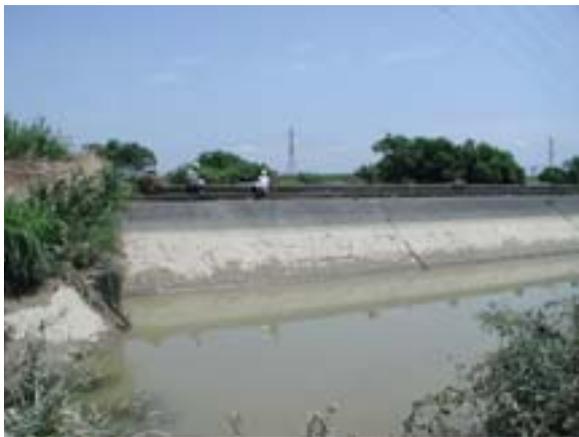
写真-2 大谷川堤内地から望む荒崎洗堰

浸水発生の主たる原因は、大谷川水位が上昇したことにより、河川の水位が荒崎洗堰の天端を越え、河川水が大谷川右岸の堤内地へ流入したためである。また、荒崎地区は、起伏が少ないため、最大浸水時の水面はほぼ水平であると考えられる。また、洗堰の西部に広がる水田地帯の標高が最も低くなっており、この地域で浸水深が最も大きく（写真-4）、浸水時間が最も長く続いた。

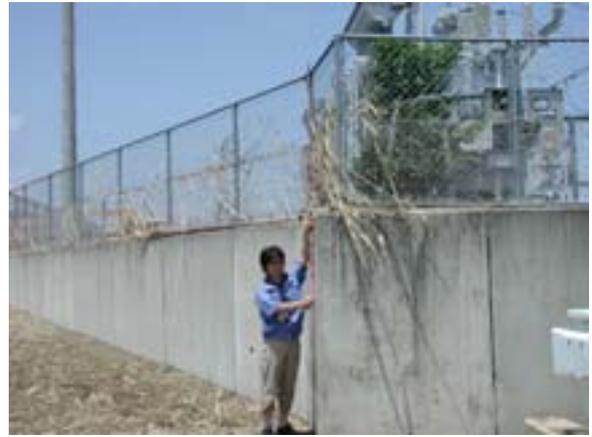
写真-4 荒崎洗堰付近の浸水痕跡（浸水深 3.2m）

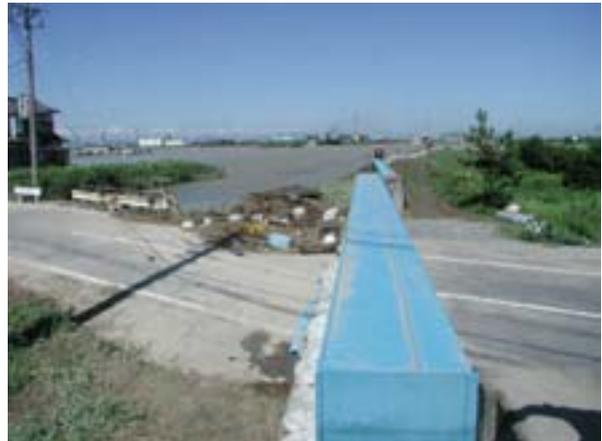
写真-5 輪中堤の陸閘（写真の右方向が輪中堤内地）

浸水域の南限は、「十六輪中」の輪中堤である（写真-5, 6）。輪中堤と県道養老赤坂線と交差する部分には陸閘があり、それが洪水時には閉じられ、十六輪中内への氾濫水の流入が防がれた。陸閘の外では浸水深約 1.2m だったのに対し、内部では全く浸水はなかった（内水

および地面からの漏水は除く）。また、輪中堤上には土壌積みの跡がみられ、輪中堤内への氾濫水の流入をくい止めたことが想像される。

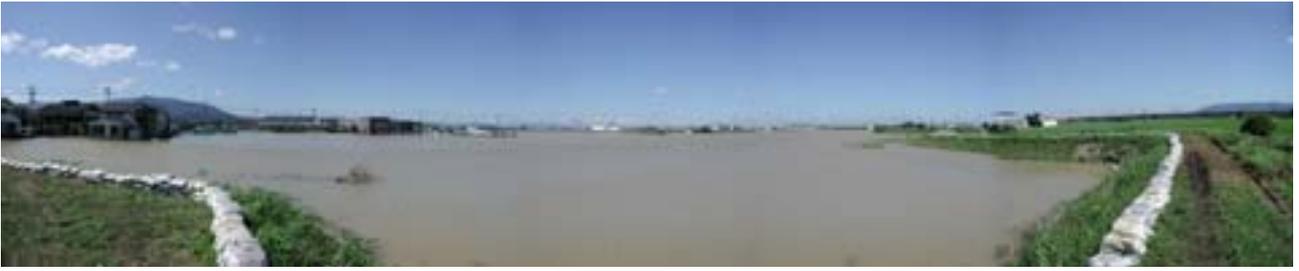
写真-6 十六輪中の輪中堤より荒崎地区の浸水域を望む (7月11日午後撮影)

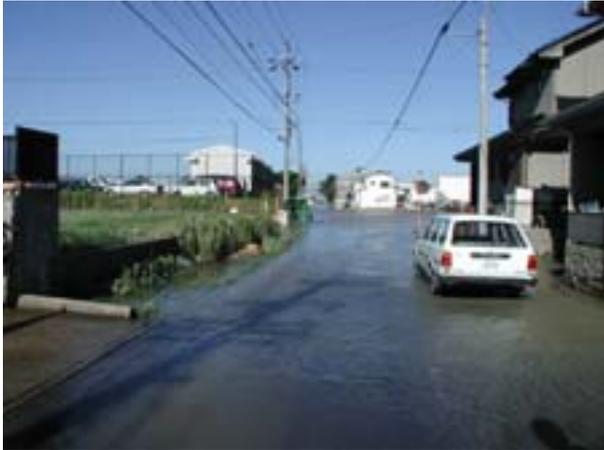
写真-7 島町地区内の浸水状況 (7月11日午後撮影)

十六輪中の北部に位置する島町周辺（写真-7）は、近年新規に開発された地域である。この地域の家屋の多くは、床上以上に浸水しており、自動車の浸水被害（写真-8）も数多くみられた。

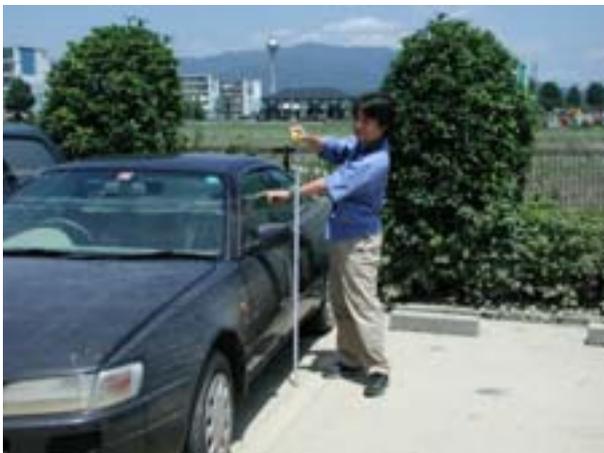
写真-8 島町地区内の自動車の浸水被害

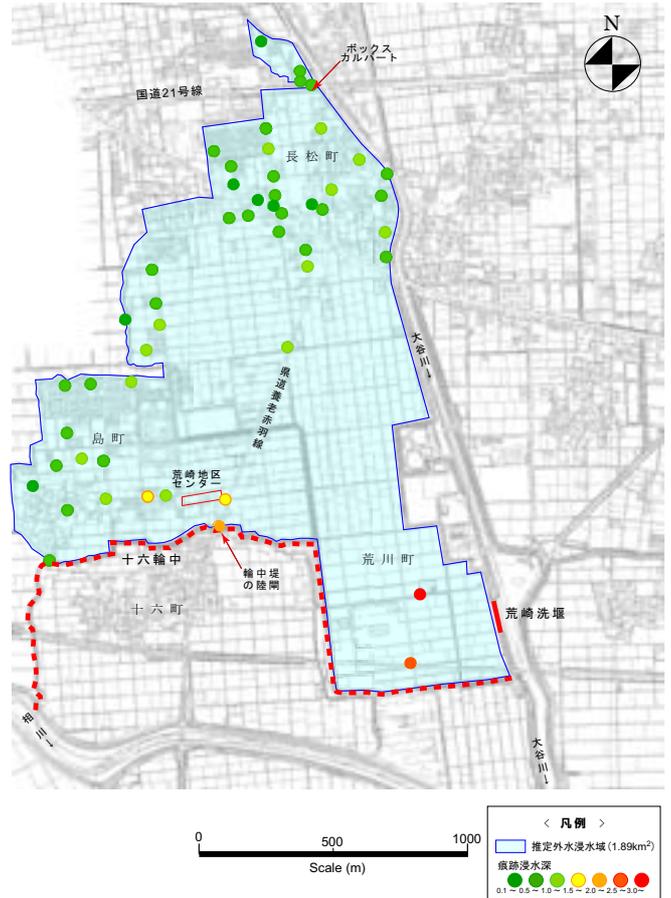
調査結果をもとに整理した推定浸水域及び浸水深（痕跡）の分布を図-4 に示す。

浸水域の北端は国道 21 号線であり、道路盛土によって浸水の広がりが抑えられていた。ただし、大谷川近くの国道 21 号線の下を横断するボックスカルバートを通じ、一部ではあるが国道 21 号線の北端でも浸水がみられた。

図-4 推定浸水域及び浸水深（痕跡）の分布（水害研究室の現地調査結果より作成）

は、内水および地面からの漏水による浸水も生じており、地面からの漏水については、南端を東西に流れる相川の水位上昇によるものと考えられる。
