国土技術政策総合研究所 水害研究室 伊藤弘之、水草浩一、平塚真理子、林照悟

**調査結果概要**

## 現地調査詳細

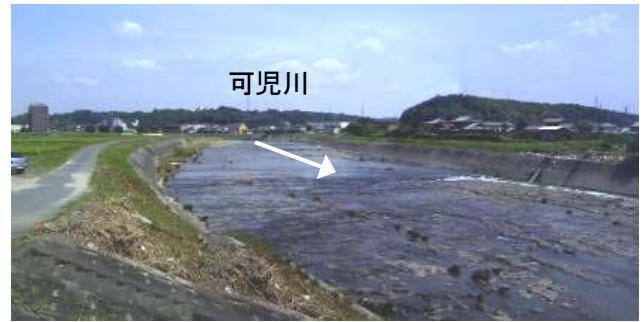
写真1 戸走橋上流

・戸走橋上流に湛水の痕跡はあるものの、本川からの越水の痕跡は無し (写真1)

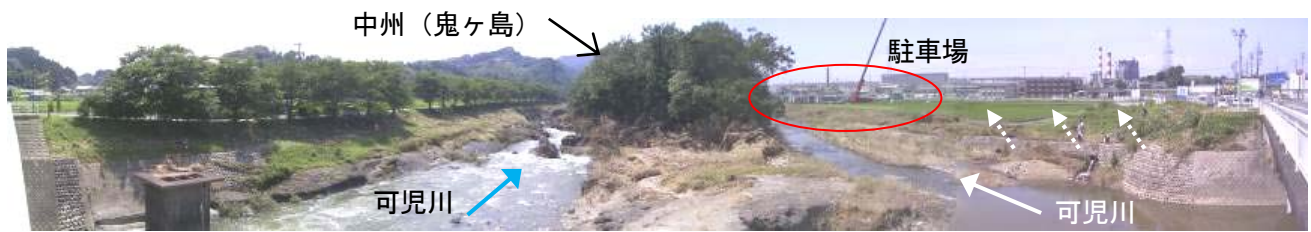
写真2 戸走橋下流

・戸走橋から下流は掘込み無堤区間であり、右岸田圃側への溢水の痕跡あり (写真2)

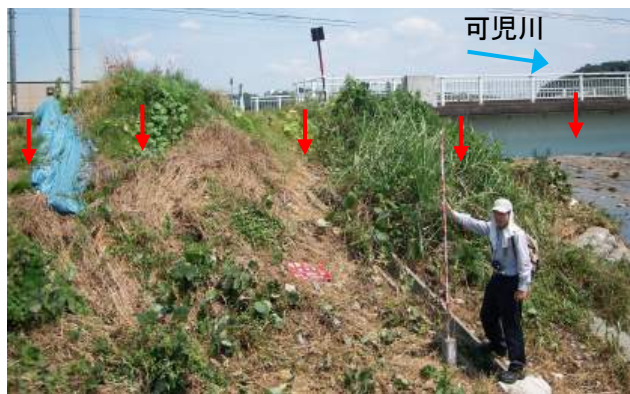
写真3 戸走橋直下流越流部 (越流水深約 2.2m)

－溢水最上流部の痕跡高さは目測で左右岸ともにほぼ同じ高さで、溢水深は約 2.2m<ハザードマップ上の想定浸水深は 2.0～5.0m。以降同じ> (写真3)。

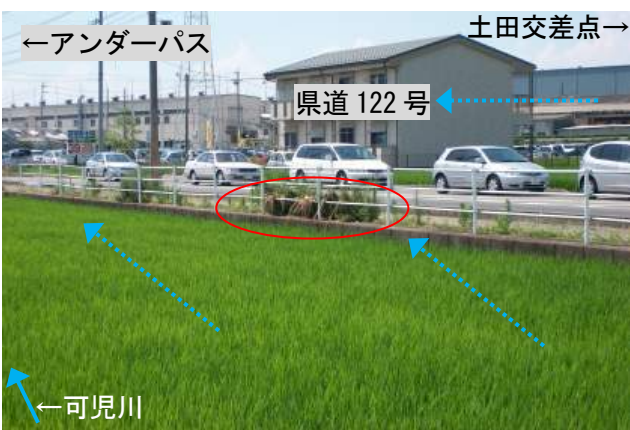
－アンダーパスへ向かう県道 122 号土田交差点は溢水箇所から目測で約 2.5～2.8m の高さ。交差点からアンダーパスへ向かって緩やかに傾斜しており、交差点角のコンビニエンスストアには浸水の痕跡無し。アンダーパスへ向かって傾斜を下がって行くと、徐々に路肩ガードパイプに痕跡があり (写真4、5)、県道 122 号を氾濫水が横断したと推定される。

写真4 県道の路肩ガードパイプに掛かる塵芥

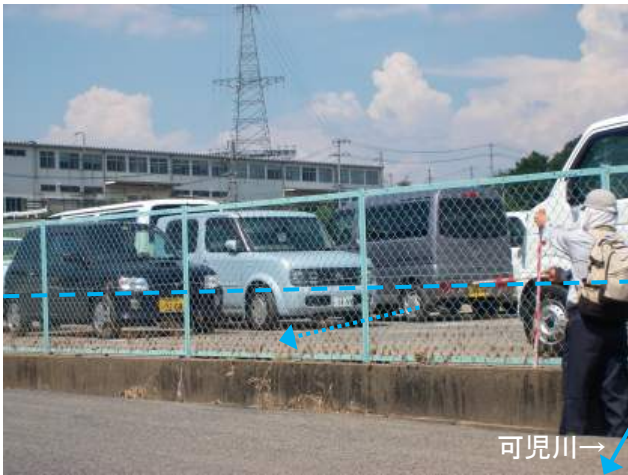
写真6 県道北側駐車場

－県道 122 号北側駐車場では浸水深が県道路面から 0.8m、駐車場路面から 0.5～0.6m<0.5～1.0m>で、ほぼタイヤハウスが隠れる高さ (写真6)。

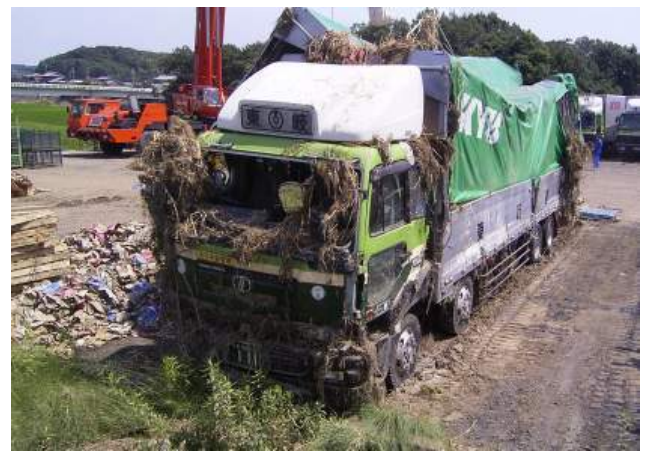
写真7 流されたトラック

－駐車場では氾濫流に流されアンダーパスに引っかかった車輛 (トラック) を移動させ、事後処理を実施中 (写真7)。

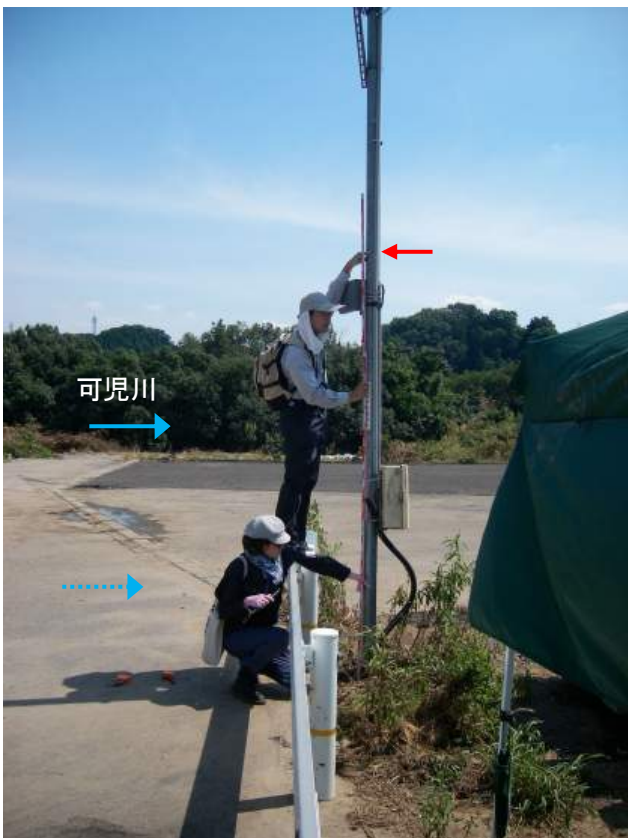
ー浸水深は約2.7m<0.5~2.0m> (写真8)。駐車場の周囲に設置してあったと思われる防犯カメラのうち、何機かの折損したもの(原因不明)が1カ所に集積。

写真8 トラック駐車場痕跡(浸水深約2.7m)

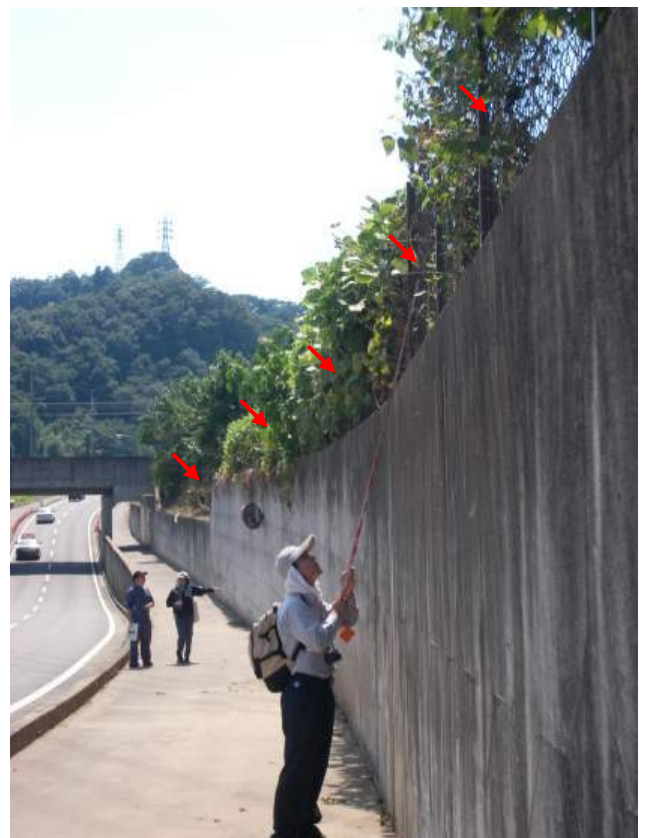
写真9 アンダーパス上流側痕跡

・アンダーパスは上流側の付近に完全水没を示す痕跡あり (写真9、10)

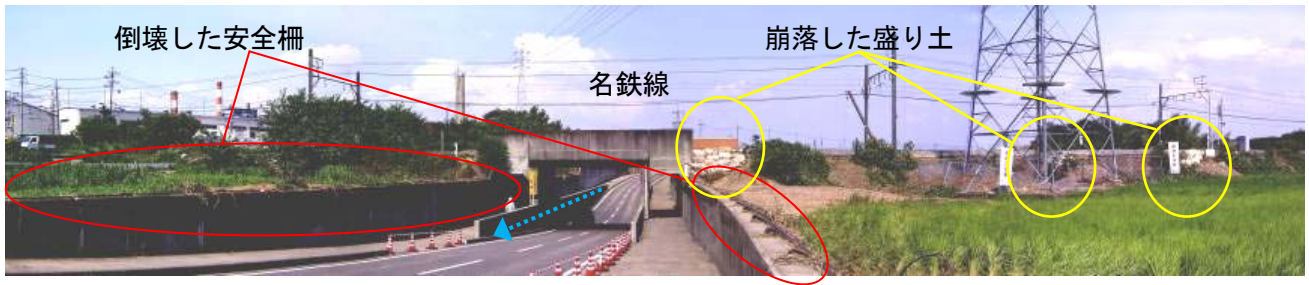
- ・下流河道が山付きであり、また浸水被害箇所周辺の道路が微高地となっているため、**氾濫域は限定的**。氾濫水は無堤部からの溢水と推定される。
- ・氾濫水に流されたと考えられる車輛（トラック）が引っかかったアンダーパスは平均地盤高から相当掘り込んであり（目測で5m以上）、**上流部からの氾濫水の大部分がアンダーパスに集中したと推定**される。
- ・アンダーパス下流側の両側安全柵が倒壊していることから、相当の流体力が生じたものと推定される（付近の痕跡状況から安全柵を目詰まりさせるほどの流下物は無かった）。

ーアンダーパス歩行者道路上部に設置してある通報パトランプとアンダーパス排水機との配線は断線(原因不明)(写真11)。下流向き左側の名鉄線路の盛り土下流側数カ所が欠損しており(全てトン土嚢で応急復旧済み)、氾濫水が線路を越水したと考えられるが、周辺の名鉄コンクリート桁には痕跡が無いため確認できず(写真10)。

・アンダーパス両側の安全柵は両側とも外向きに倒壊 (写真10)

写真10 崩壊した名鉄盛り土とアンダーパスから外向きに倒壊した安全柵

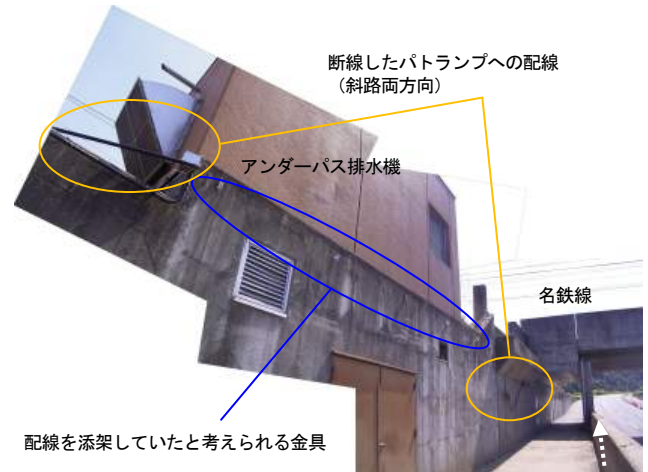
図11 アンダーパス排水機と断線した配線

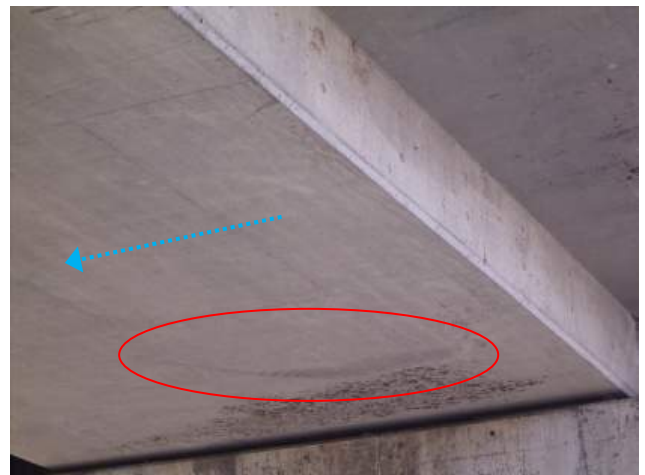
ーアンダーパス天井部には流下車輛のものと思われる橙色のプラスチック部品やタイヤ等による引きずりの痕跡あり(写真11)。流下車輛によるものと仮定すると、相当の速度をもって衝突したか、または相当の浮力を受けながら擦られるように流下したと推定される。

写真12 アンダーパス天井部のタイヤ痕

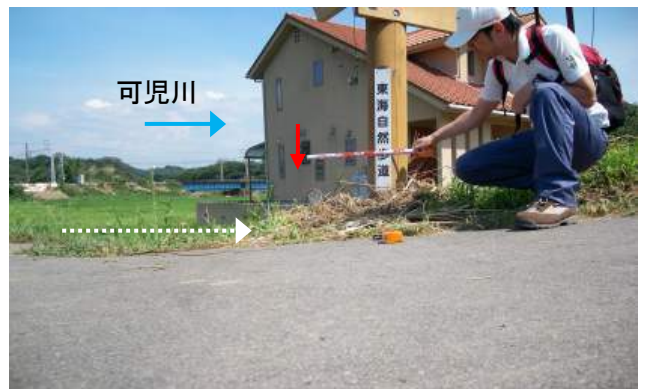
一 県道122号が川に並行方向から虹ヶ丘橋方向へ向かう直角カーブ付近は地盤が微高地となっているため、アンダーパスを通過した氾濫水は県道に流下を遮られて流向を南向きに変え、全て虹ヶ丘橋直上流で河道へ戻ったものと推定される。虹ヶ丘橋直上流にある用水取水の揚水機場が、堤内側からの流水で平屋の軒先まで大きく破壊されていた。一付近住宅は目測で床上浸水した模様（写真12）。  
以上

写真13 虹ヶ丘橋上流部浸水状況
