## 河川堤防等被害状況：現地踏査速報（その 1）

（江合川・鳴瀬川・吉田川の地震動による被災）

国総研河川研究室は、本省・東北地整の要請により災害復旧等に資する情報を得ることを目的として、北上川水系江合川および鳴瀬川水系鳴瀬川・吉田川を対象に発災直後の 3/12～13 に被災状況の概括的把握のための現地踏査を行った。本資料は、その踏査時に得た情報について速報としてとりまとめたものである。

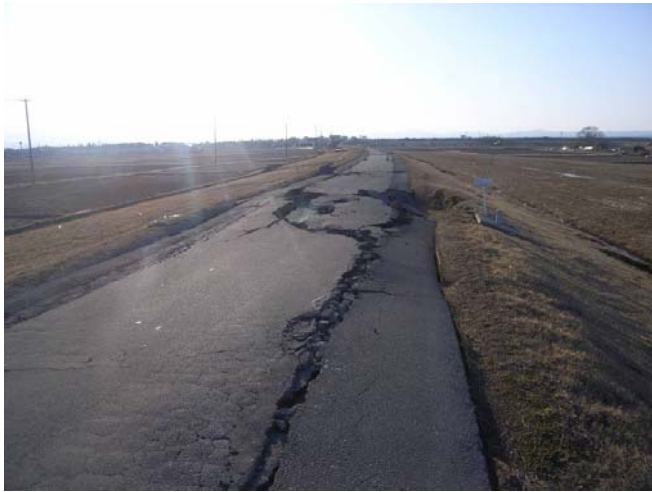
① 江合川：右岸：30.2km 地点

◆ 天端アスファルト部を中心に100m以上にわたって陥没

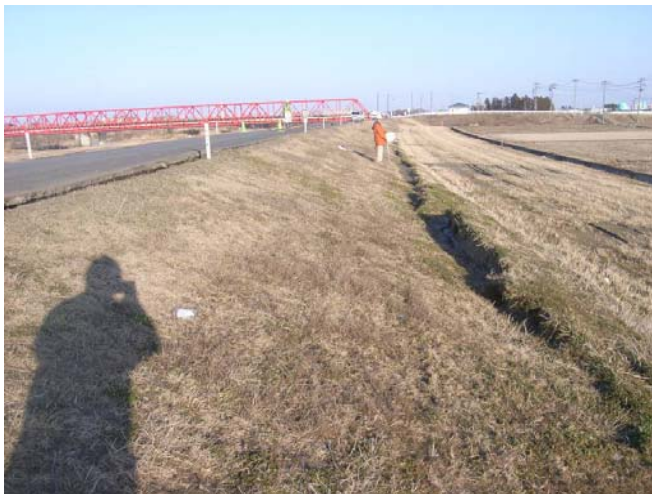
◆ のり尻近くに縦断方向に連続するクラックが発達

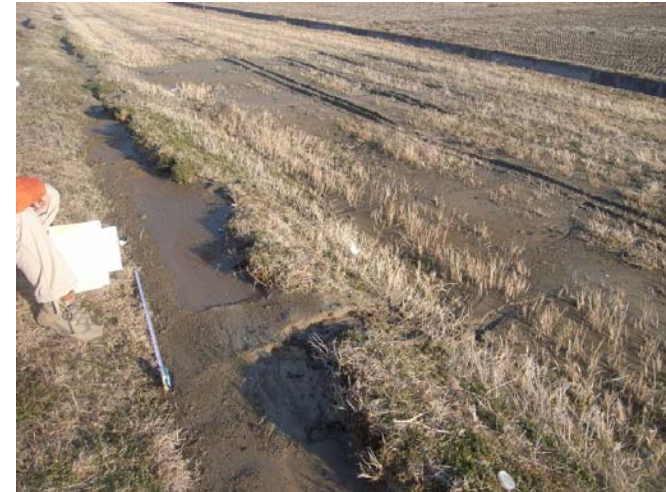
◆ クラック内には液状化により噴出したと思われる高含水の砂（褐色）が充填されていた

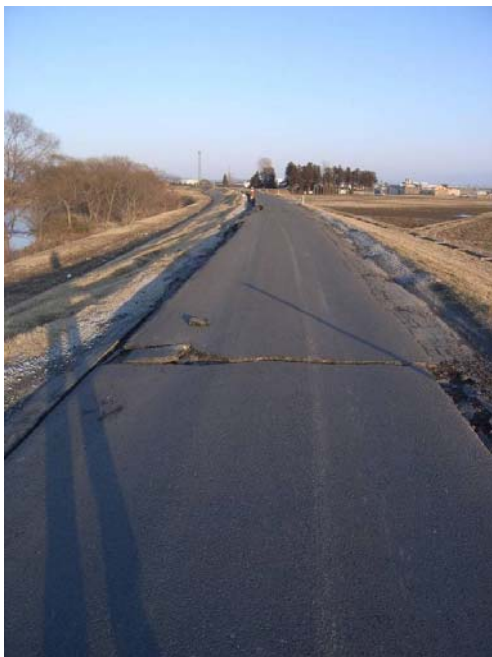
② 江合川：右岸：29.4km 地点

- ◆一連区間に渡って天端からのり肩にかけて陥没
- ◆陥没が大きい箇所では、のり尻部にクラックが発生していた

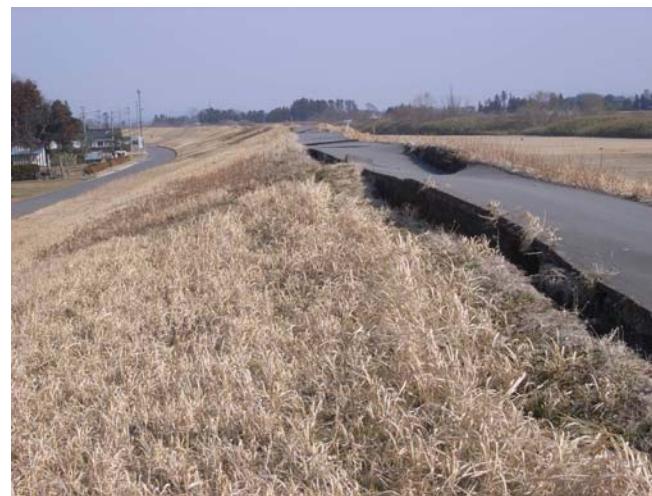
③ 江合川：左岸：21.6km 地点（中北橋上流）

- ◆一連区間に渡って堤防天端が波打つように陥没
- ◆のり面にはクラックなどの変状はほとんど見られなかった

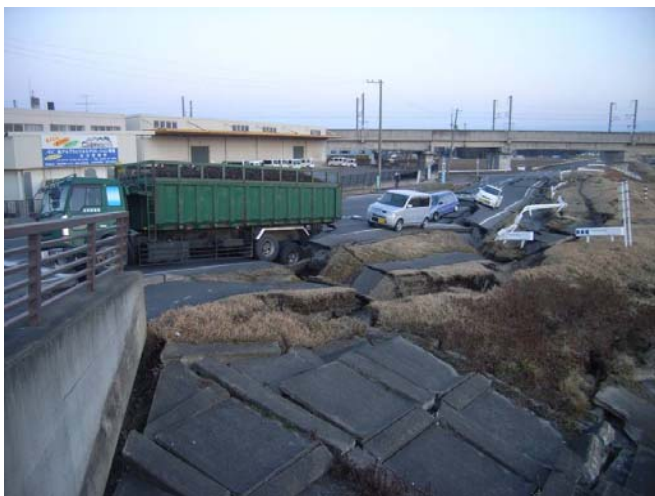
#### ④ 江合川：右岸：27.6km 地点（江合橋）

◆車両が載ったまま天端が大きく陥没。のり肩部にクラックが発生。

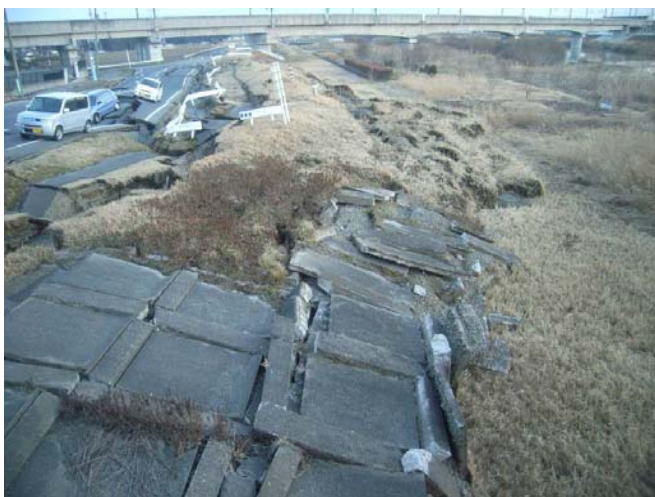
◆堤外側のり尻が側方へ移動・変形

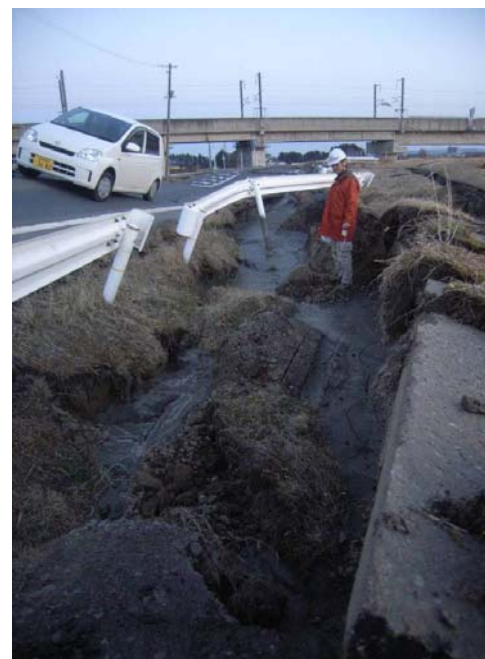
◆クラック内には液状化によると思われる高含水の砂（青灰色）が充填されていた

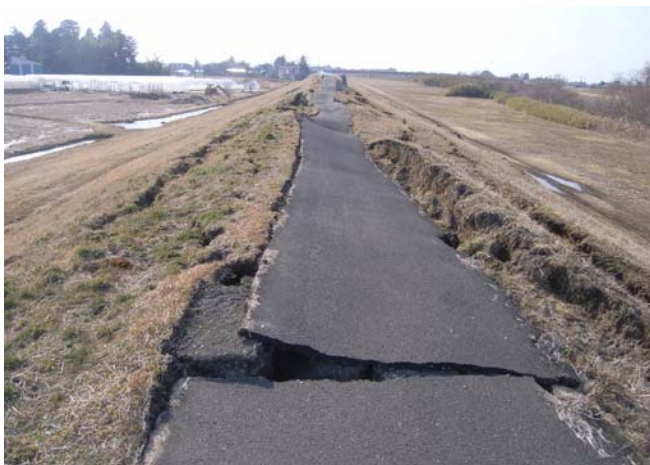
⑤ 江合川：右岸：14.2km 地点（上谷地橋）

◆一連区間に渡って天端部が陥没

◆堤内側（写真右）水たまり、堤外側（写真左）に水路あり

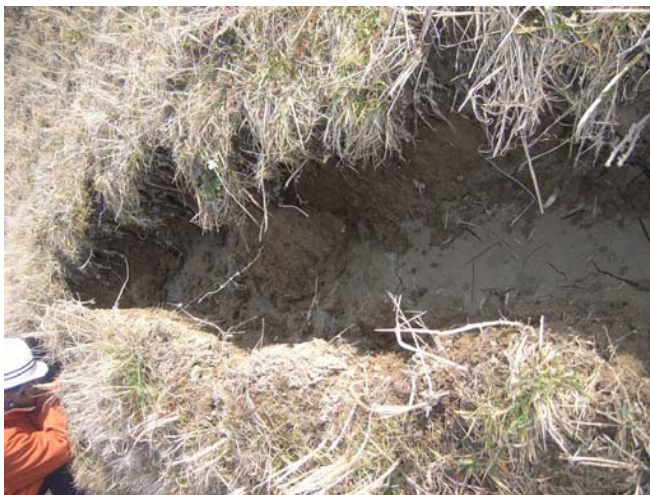
◆クラック内には液状化によると思われる高含水の砂（青灰色）が充填

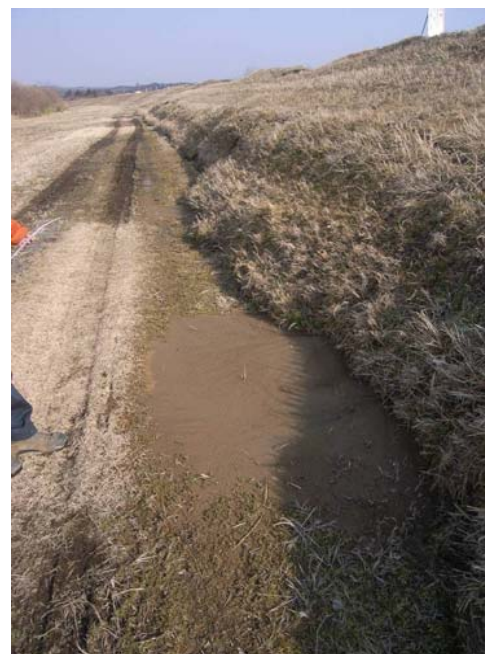
◆のり尻部で側方への移動・変形が発生

◆褐色の砂が高含水化して噴出している箇所も見られた

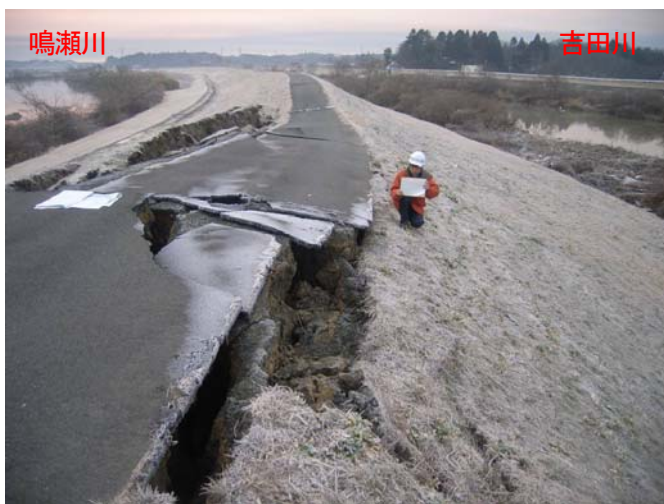
⑥ 鳴瀬川・吉田川：背割堤：7.2km 地点

◆堤防天端が吉田川側に陥没

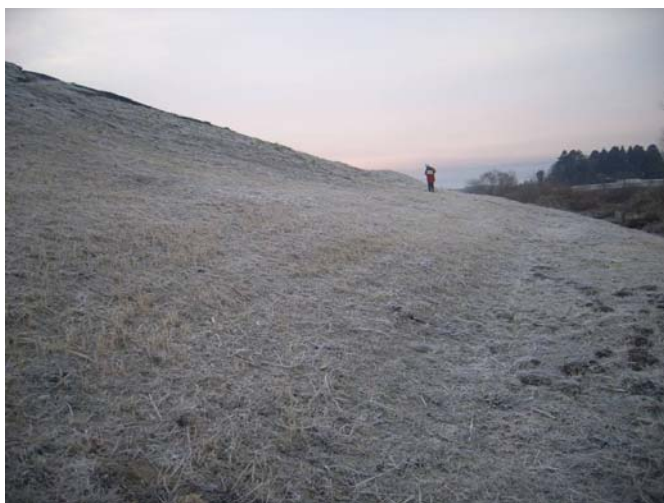
◆調査員の周辺：のり面が凹み、勾配が緩くなっている

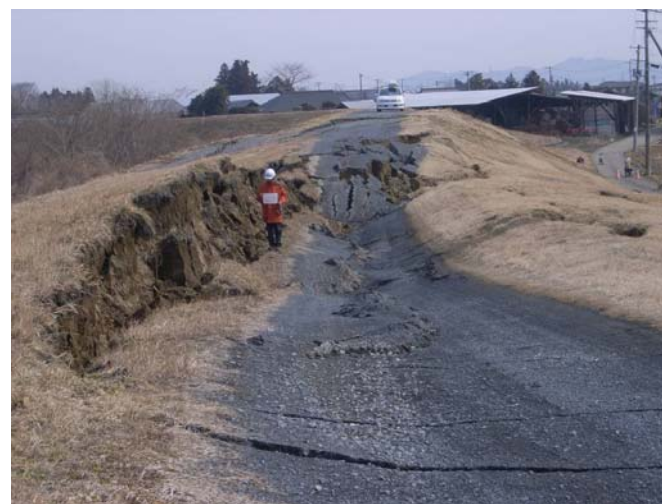
⑦ 鳴瀬川：左岸：12.0km 地点

◆堤防天端が2m 程度陥没。堤外側（写真右）に向かう側方移動あり

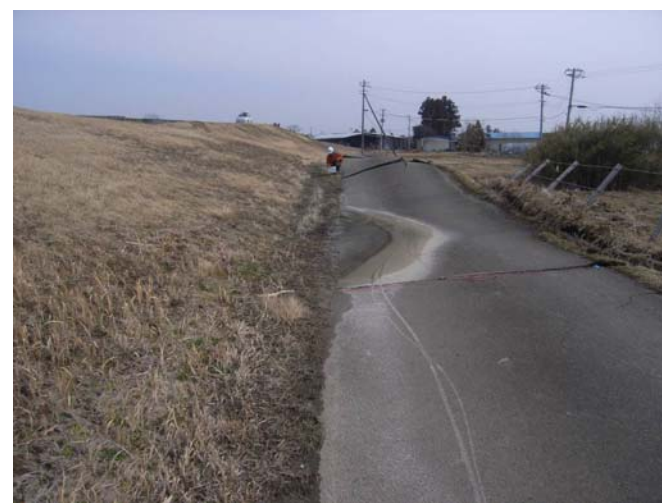
◆側方移動に伴うのり尻部道路の変形。路面に高含水の砂（青灰色）が噴出

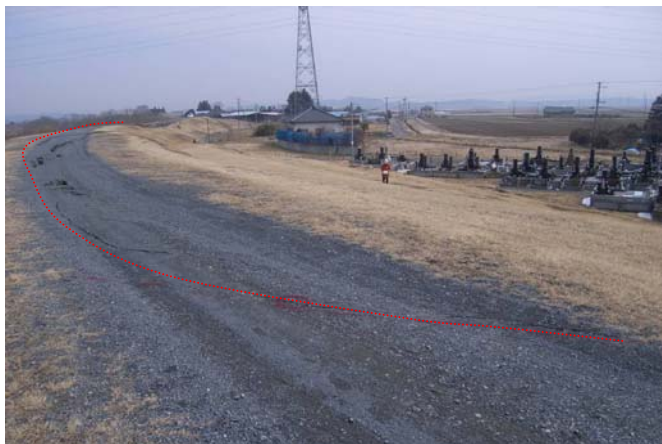
⑧ 鳴瀬川：左岸：11.8km 地点

◆天端の沈下はごく小さいが、赤線内側に沿ってすべり面が形成されていると推定。調査者が立っている小段上で高含水の砂（青灰色）の噴出を確認

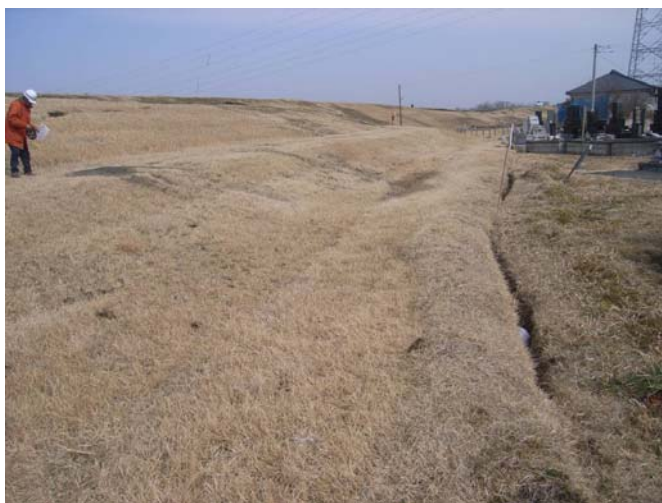
◆小段上の噴出跡とのり尻の側方への変形。天端近くにもクラックが発生

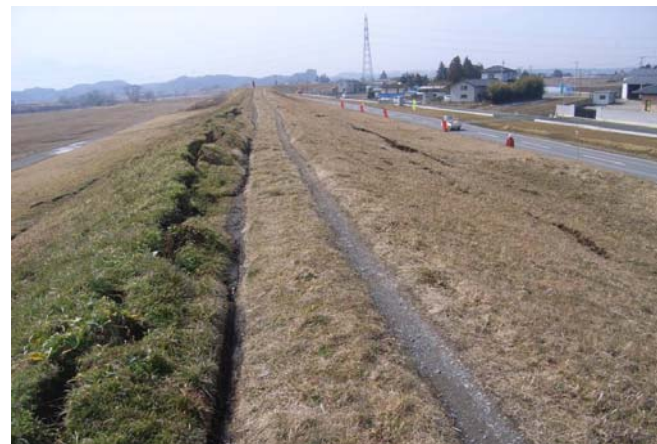
⑨ 鳴瀬川：右岸：12.0km 地点

◆堤防天端が陥没。堤内側（写真右側）に向かうすべり状の変形が発生  
◆調査員が立っているのり尻部に高含水の砂（青灰色）の噴出を確認

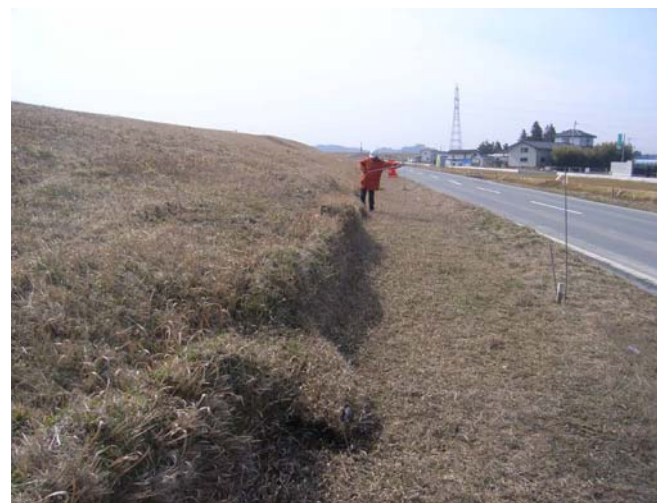
◆堤内側のり尻部の側方への移動・変形の状況

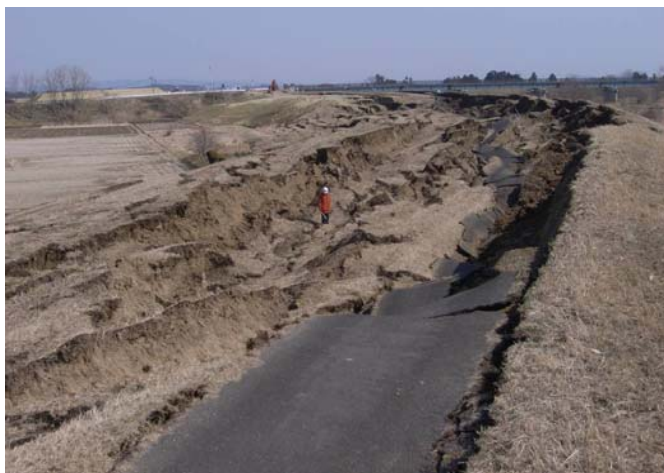
⑩ 鳴瀬川：左岸：30.0km 地点上流

◆600m 程度に渡る一連区間での堤防陥没

◆調査員が立っている箇所では高含水の砂（青灰色）の噴出を確認

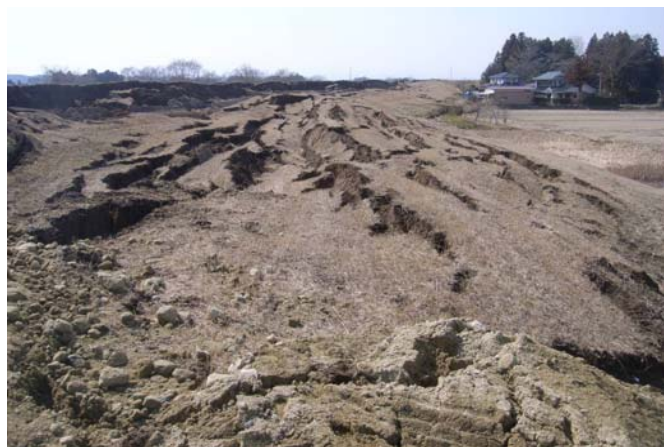
◆堤内側（写真右側）へののり尻側方移動に伴うのり面のすべり状の崩壊状況

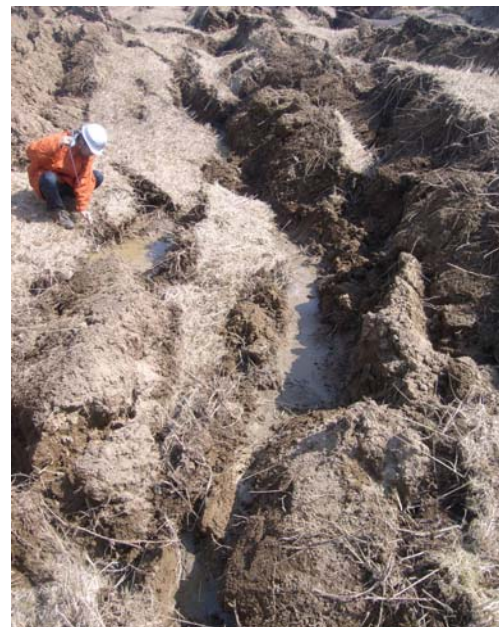
◆クラック内の水たまり下や平坦面に高含水の砂が充填されている

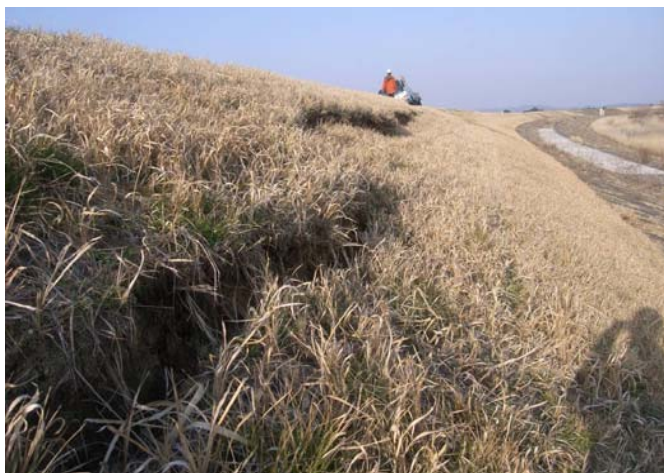
⑪ 吉田川：左岸：11.8km 地点

◆のり面のすべり破壊。亀裂を挟んで天端側に比べて、のり尻側ののり面の高さが低下→天端陥没ではない。

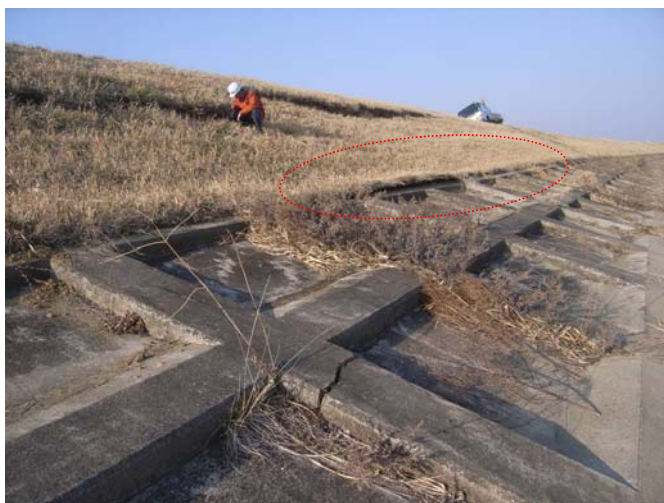
◆赤点線の範囲で護岸状にすべり土塊が乗り上げ。護岸には亀裂発生。

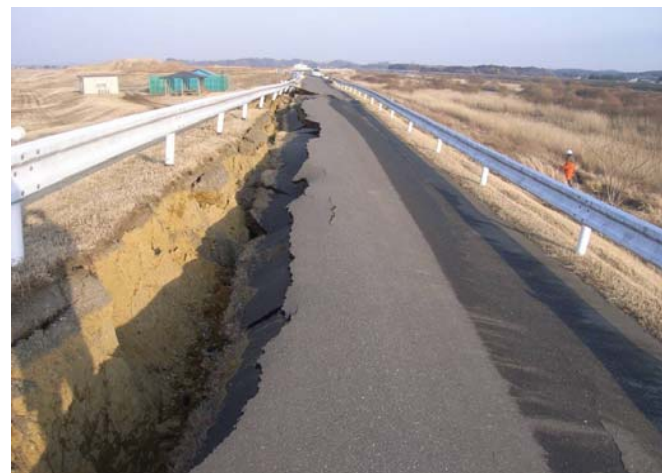
⑫ 吉田川：左岸：14.6km 地点

◆天端は堤内側（写真右側）に傾いて陥没。堤外側のり肩に沿って割れ目が開く。

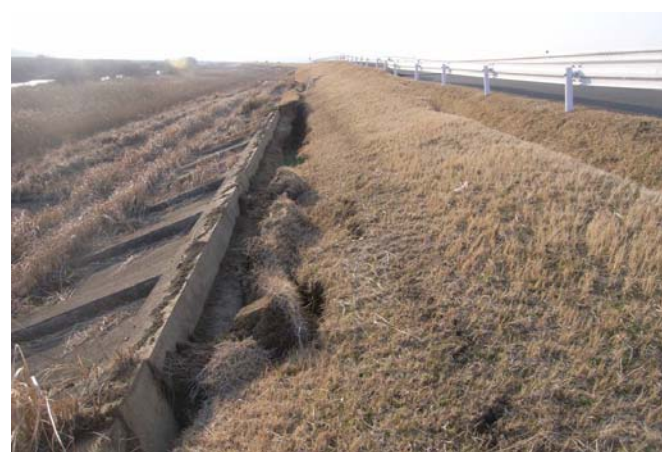
◆護岸上部でのり面が陥没し、護岸背後が空洞化。空洞内に倒れ込んだためと考えられるひび割れを護岸面に確認。

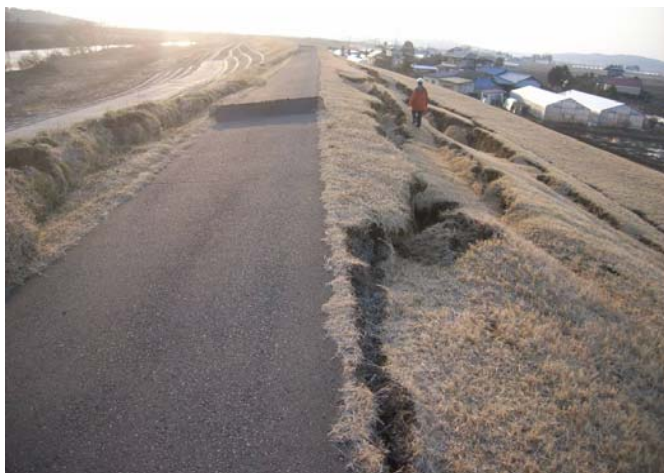
⑬ 吉田川：左岸：15.4km 地点

◆天端は堤内側（写真左側）に陥没。それに伴って堤外側のり面は割れ目が開くとともに部分的な沈下が発生（調査員が立っている箇所）。

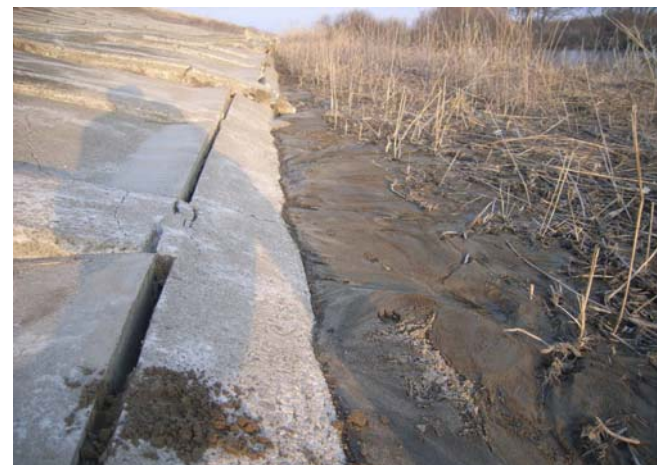
◆のり尻部に高含水の砂（青灰色）の噴出を確認

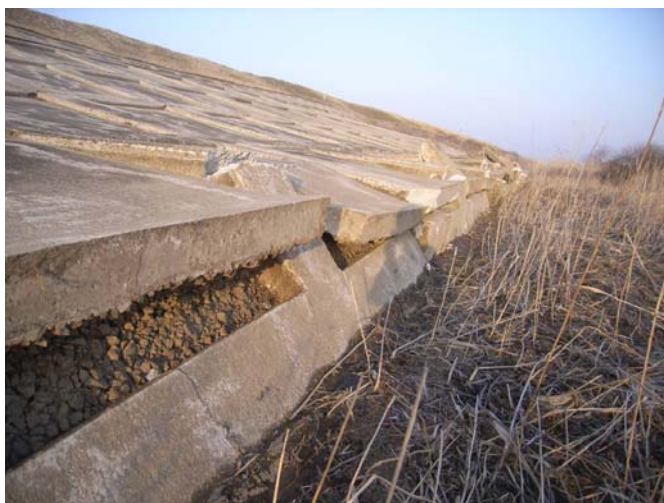
◆のり尻の側方への変形に伴いのり覆工が持ち上げられ、枠工は折損
