平成 23 年 3 月 24 日  
国土交通省国土技術政策総合研究所  
独立行政法人建築研究所

平成 23 年東北地方太平洋沖地震による建築物被害第一次調査  
栗原市、仙台市における木造を中心とした建築物被害（速報）

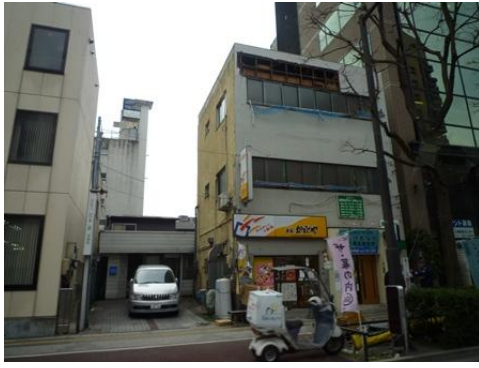
調査者の見るところ、被害は比較的軽微。せんだいメディアテークガラス破損、鉄骨造の外壁仕上り材一部剥落（写真 1）、木造住宅の棟瓦の落下等。

写真 1 鉄骨造建築物の外壁仕上げ剥落  
(仙台市街)

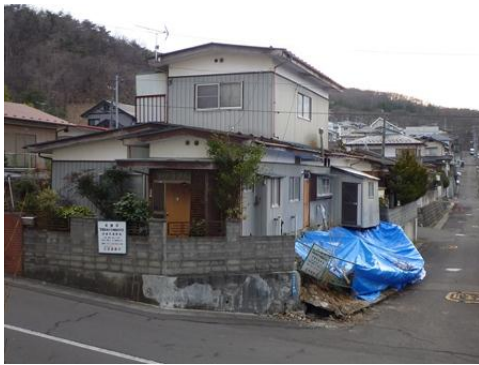
折立 6 丁目では、擁壁破壊に伴う住宅被害が散見され、被害の甚大なもの 1 件（写真 2）が認められた。折立 5 丁目では、折立小学校の南西側一帯で、連続した地盤変状と擁壁破壊があり、10 棟を超える住宅の大破が認められた（写真 3～写真 7）。

写真 2 擁壁破壊と住宅被害  
(青葉区折立 6 丁目)

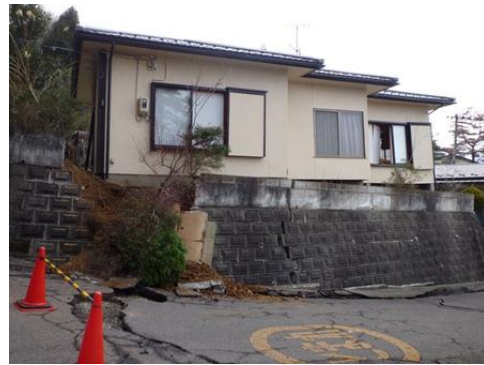
なお、少なくとも写真 3 および写真 7 については、既に応急危険度判定が実施され、“危険”の判定がなされていた。

写真 3 擁壁破壊と住宅被害  
(青葉区折立 5 丁目)

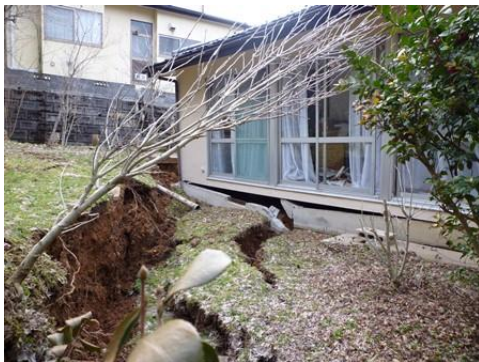
写真 4 写真 3 の住宅、基礎が 90cm  
程度沈下 (青葉区折立 5 丁目)

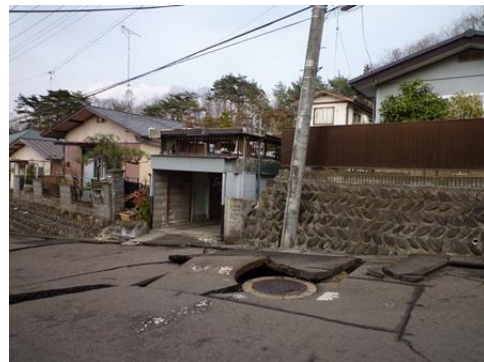
写真 5 道路の路面破壊  
(青葉区折立 5 丁目)

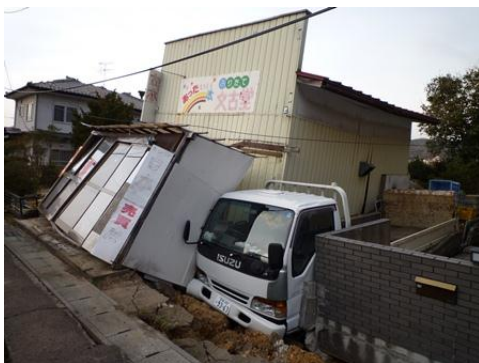
写真 6 地盤変状に伴う住宅被害  
(青葉区折立 5 丁目)

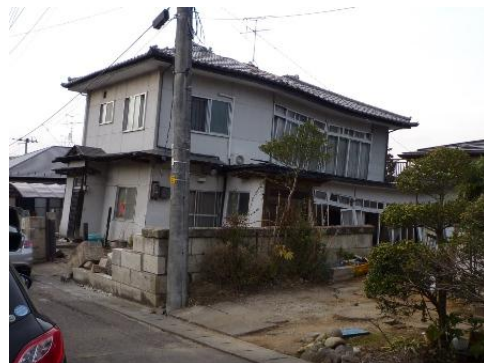
写真 7 地盤変状に伴う住宅被害  
(青葉区折立 5 丁目)

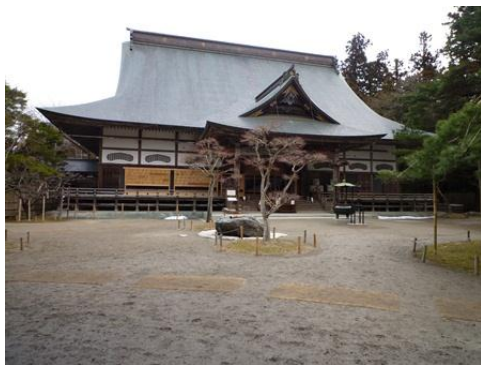
中尊寺本堂の外壁（土塗壁）の剥落があった。建物の傾斜等は認められない（写真 8、9）。また、西側の門が数 cm 北に滑った痕跡が確認された。上部構造の被害は認められない。

写真 8 中尊寺本堂 全景

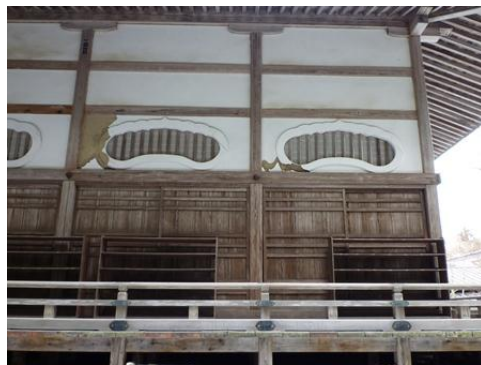
写真 9 中尊寺本堂 土壁の剥落

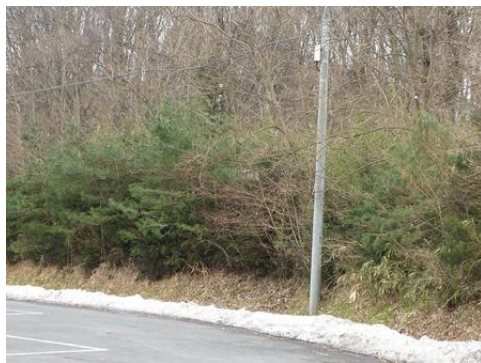
栗原文化会館の南側駐車場の南、高さ約 3m の段差の上、段差から約 5m 南に設置してある（高さ、距離は目視による）。地形による加速度の増幅も考えられる。（写真 10、11）。

写真 10 K-NET 築館 設置場所  
(写真中央段差上の林の中)

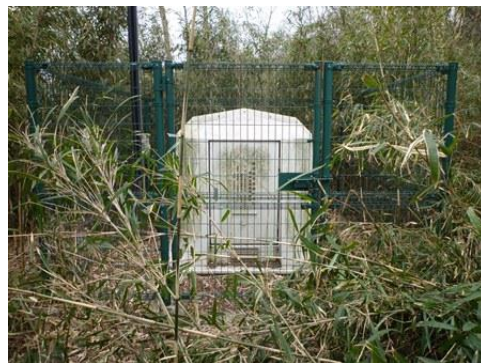
写真 11 K-NET 築館 設置状況  
(左側に約 3m の段差あり)

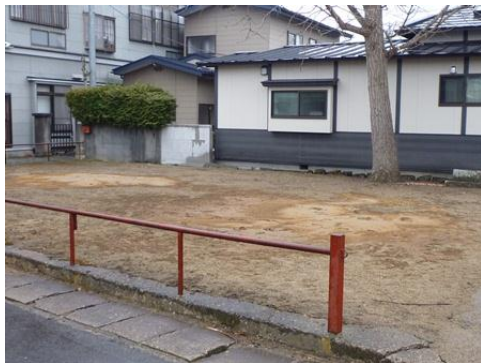
この地区は地盤が悪いという情報があり、砂質地盤の液状化によると見られる噴砂跡が認められた（写真 12）。地盤変状に伴うと見られる住宅の大破の例もあった（写真 13）。

写真 12 液状化による噴砂の痕跡

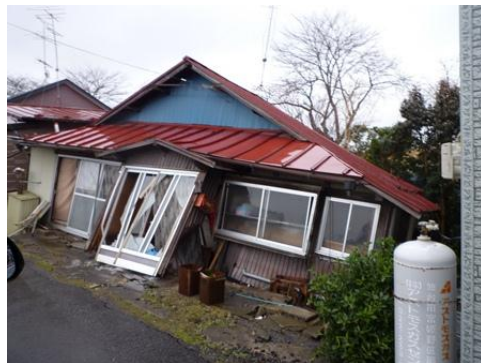
写真 13 地盤変状によると見られる被害

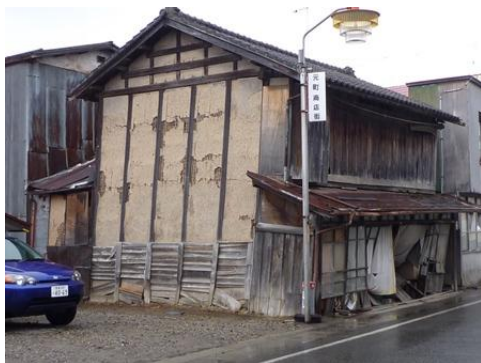
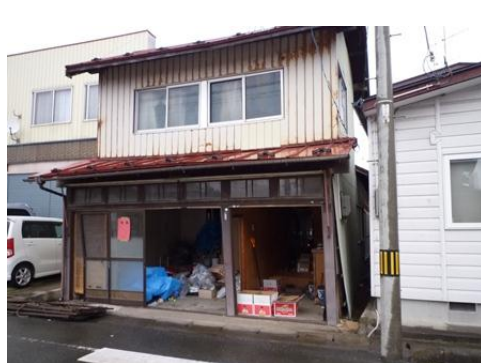
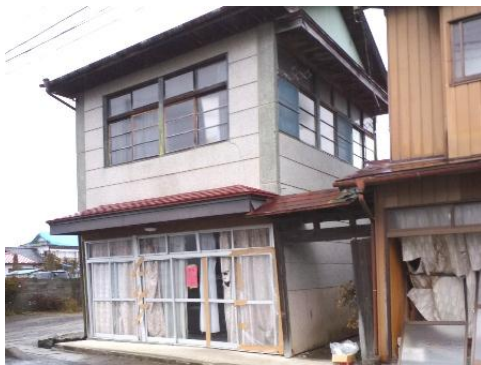
また、町屋形式の住宅で大きな残留変形を示しているものが多く見られた（写真 14、写真 15、写真 16）。木造住宅の一部が倒壊した例もある（写真 17）。こうした木造住宅の被害例の中には、明らかに老朽化している木造住宅の被害例もある（写真 18）。

写真 14 町屋形式の住宅の被害

写真 15 町屋形式の住宅の被害

写真 16 町屋形式の住宅の被害

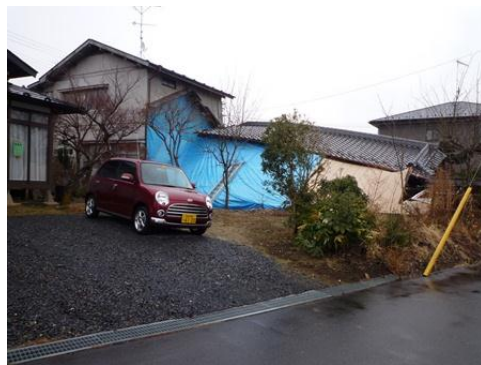
写真 17 倒壊家屋

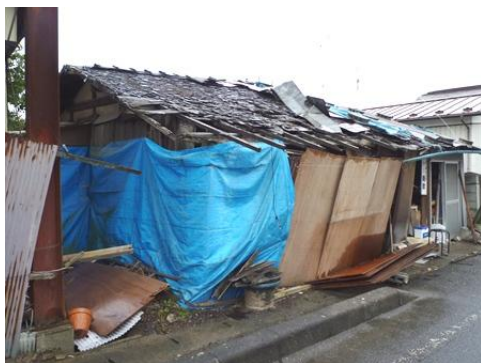
写真 18 老朽化した家屋の倒壊

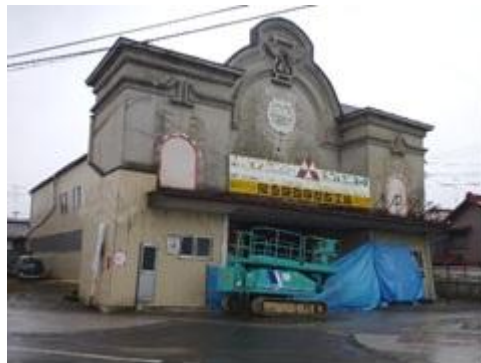
一方、大規模な木造建築物もあり、古い映画館を改装して工場として使用しているもので、大破した例があった（写真 19、20）。そのほか、木造の商店建築物の被災例（写真 21、22）、鉄骨造と思われる商店建築物の被災例（写真 23）があった。

写真 19 古い映画館を改装した工場

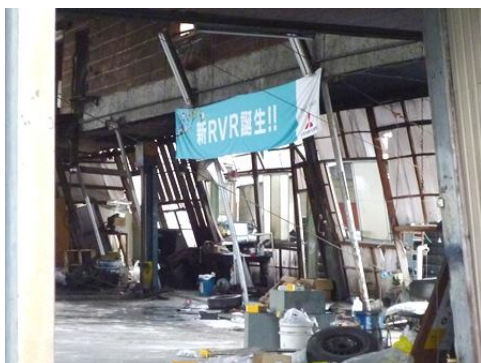
写真 20 写真 19 の内部

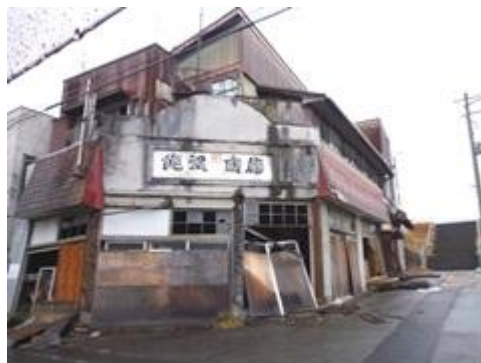
写真 21 老朽化した商店建築物の被害

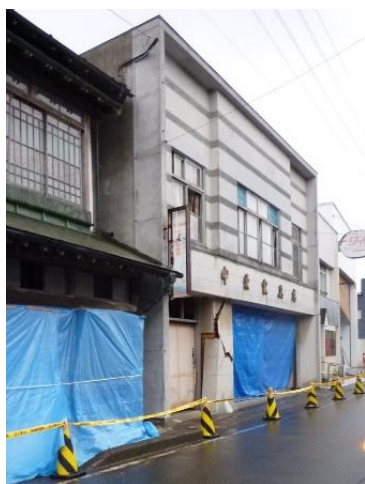
写真 22 商店建築物の被害

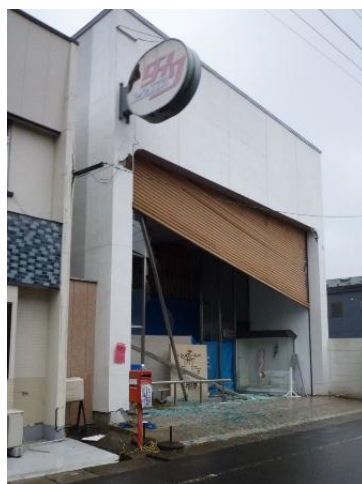
写真 23 鉄骨造と見られる建築物の被害

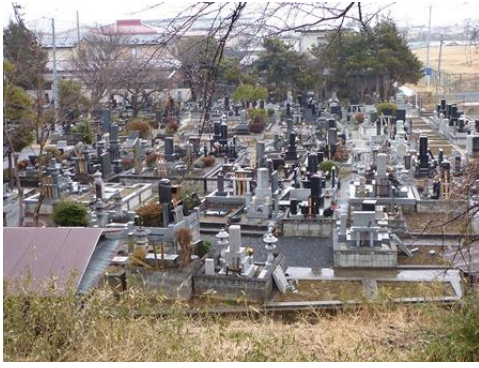
若柳の 3 カ所で墓石の転倒状況を調べたところ、少ないところで 1～2 割、多くて 4 割程度の転倒率と思われる（写真 24）。墓石の転倒の方向はまちまちであるが、南北方向の転倒がやや多いように思われた。

写真 24 墓石の転倒

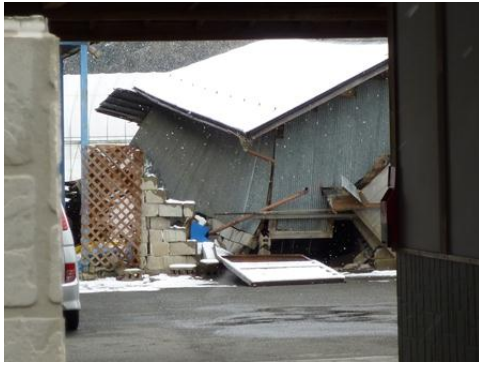
写真 27 作業小屋の倒壊  
(栗原市栗駒桜田)

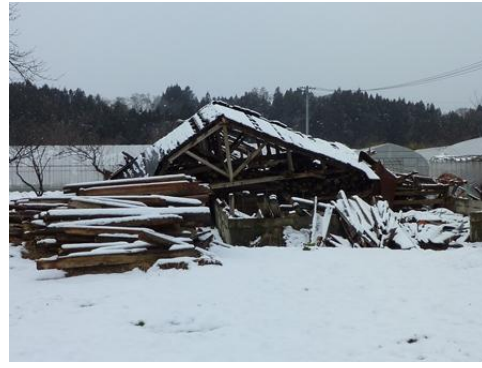
写真 28 木材小屋の倒壊  
(栗原市栗駒桜田)

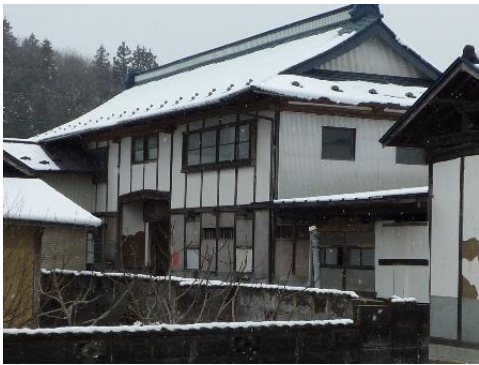
写真 29 長屋門の土塗り壁剥落  
(栗原市栗駒桜田)

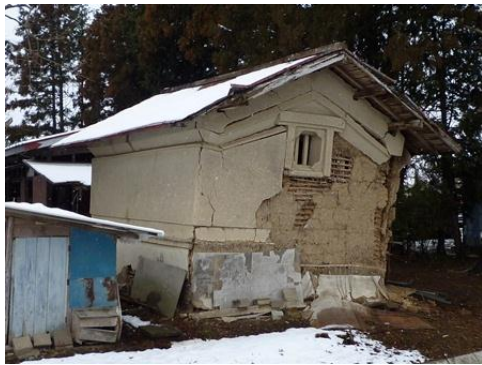
写真 30 土蔵の大破  
(栗原市栗駒桜田)

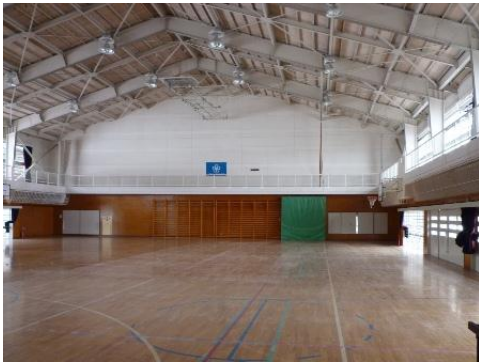
2008 年 6 月の岩手宮城内陸地震において非構造部材の被害があった小学校体育館に、同様の被害が発生したとの情報に基づき被害概要調査を行った。体育館の両側面において、窓ガラスの破損、サッシの脱落、軒天井仕上げ材の脱落が認められた（写真 31、32、33）。また、鉄骨造山形架構の柱脚の接合部が動いたためと思われるモルタルの損傷が認められた（写真 34）。

写真 31 小学校体育館内部  
(栗原市栗駒)

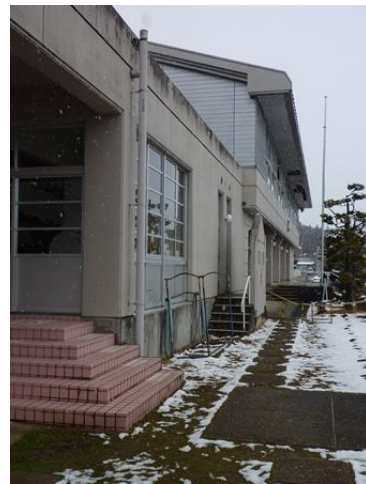
写真 32 写真 31 の軒天井の脱落  
(栗原市栗駒)

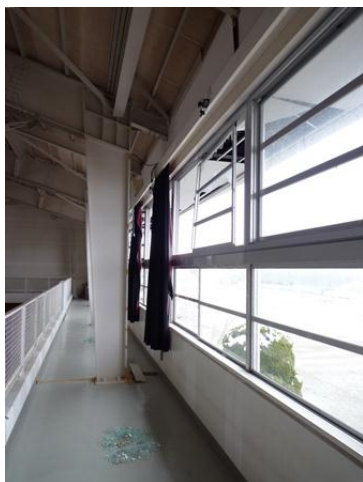
写真 33 写真 31 の窓、軒天の被害  
(栗原市栗駒)

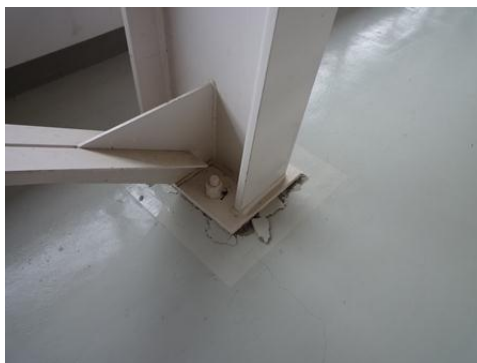
写真 34 写真 31 の鉄骨柱脚部の損傷  
(栗原市栗駒)

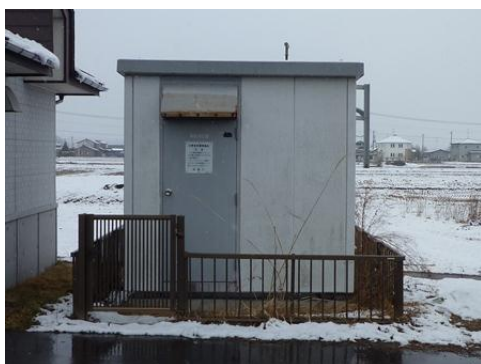
栗駒の地震計は「みちのく伝創館」の西側駐車場に設置してあるのを確認した。敷地周辺の水田よりやや上がったところに計測小屋があった（写真 35）。「みちのく伝創館」は外観上の被害は認められず、北側にある栗駒支所（木造・集成材建築物）には、内部も含めて構造的被害は認められなかった（写真 36）。

写真 35 栗駒の JMA 地震計設置状況  
(栗原市栗駒)

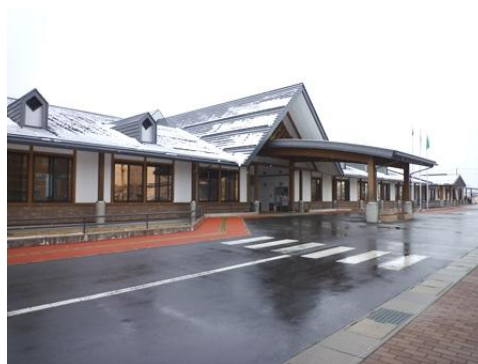
写真 36 木造で無被害の栗駒支所  
(栗原市栗駒)

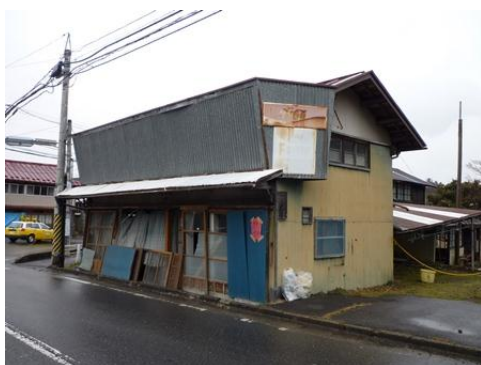
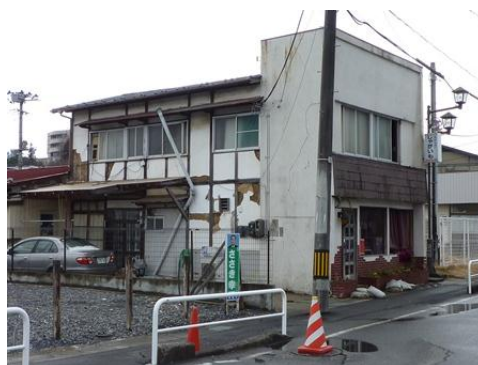
栗原市瀬峰において住宅等の被害概要調査を行った。開口の大きな店舗併用住宅（写真 37、38）が大破する被害例があった。戸建て住宅の被害は比較的軽微と思われる。また、古い鉄骨造の建築物で外壁破壊の被害があった（写真 39、40）。

写真 37 店舗併用住宅の被害  
(栗原市瀬峰)

写真 38 店舗併用住宅の被害  
(栗原市瀬峰)

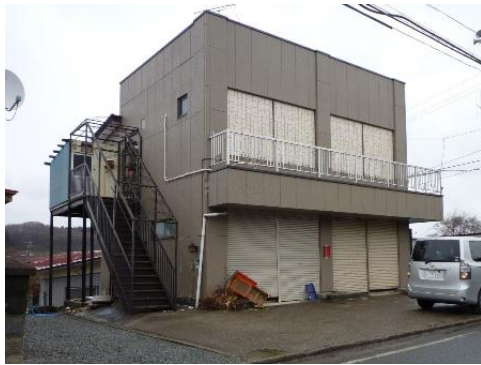
写真 39 鉄骨造建築物の被害  
(栗原市瀬峰)

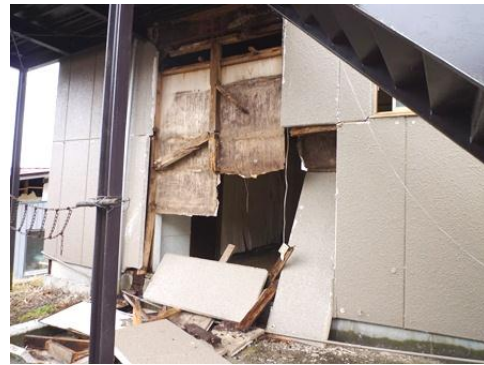
写真 40 写真 39 の外壁の破壊状況  
(栗原市瀬峰)

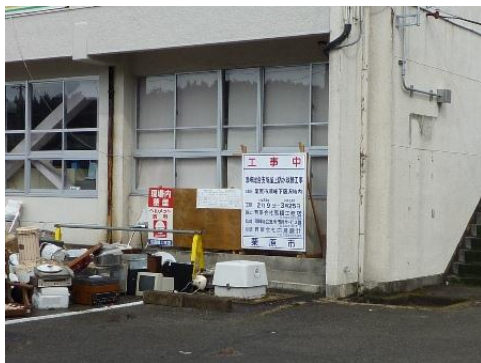
写真 41 瀬峰の震度計設置状況  
(栗原市瀬峰)

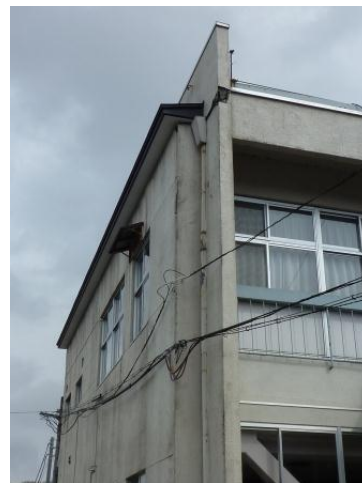
瀬峰の震度計は瀬峰支所に設置してあるのを確認した（写真 41）。瀬峰支所の建物には、外壁仕上げの損傷等が認められ、パラペットの脚部が損傷してパラペットが傾斜している

と見える部分があった（写真 42）。

写真 42 瀬峰支所パラペットの傾斜  
(栗原市瀬峰)

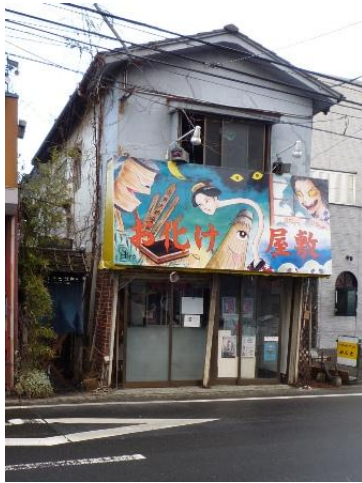
写真 47 残留変形の大きな木造  
(仙台市青葉区小松島)

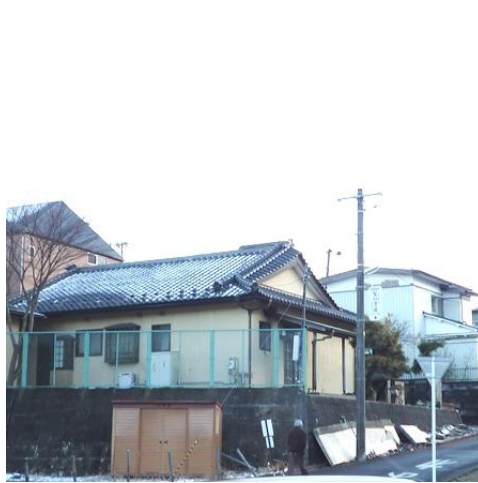
仙台市青葉区旭ヶ丘において住宅等の被害概要調査を行った。傾斜地であるが擁壁そのものの被害は少なく、棟瓦の落下、コンクリートブロックと思われる塀の倒壊等が認められた（写真 48）。

写真 48 棟瓦落下および塀の倒壊  
(仙台市青葉区旭ヶ丘)
