平成 23 年 3 月 23 日

平成 23 年東北地方太平洋沖地震による建築物被害第一次調査

日立市、鉾田市、笠間市における建築物全般の被害（速報）

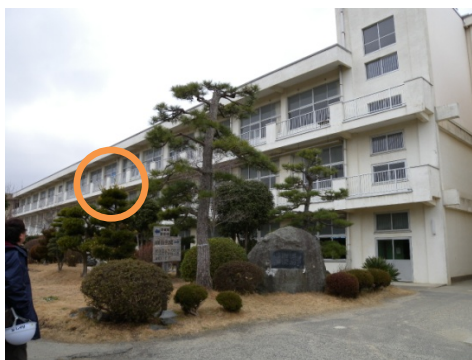
外観からの確認では、RC造の校舎に構造的な被害は見られなかった。外装材の被害として、3F教室のガラスが1箇所脱落していた（写真1、写真2）。

写真1 A中学校の校舎外観

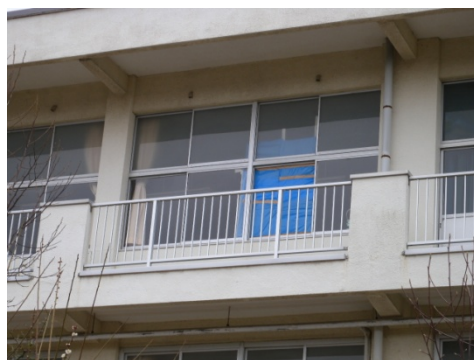
写真2 ガラス窓の脱落（写真1の○印内）

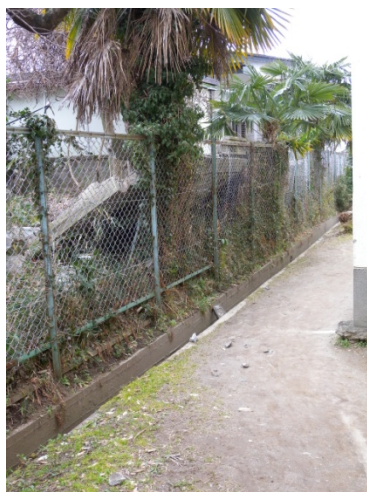
また、校舎裏敷地外でブロック塀の倒壊が見られた（写真3）。

写真3 校舎裏のブロック塀の被害

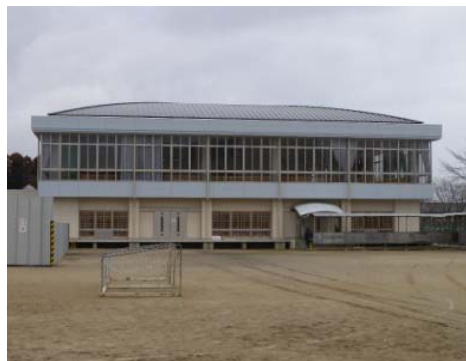
別棟の体育館は、鉄骨造の屋根をRCの柱で支える形式の構造と思われるが、避難場所として供用されていた（写真4）。避難者の方にヒアリングしたところ、体育館内部に目立った被害はないとのことであった。

写真4 体育館（無被害と思われる）

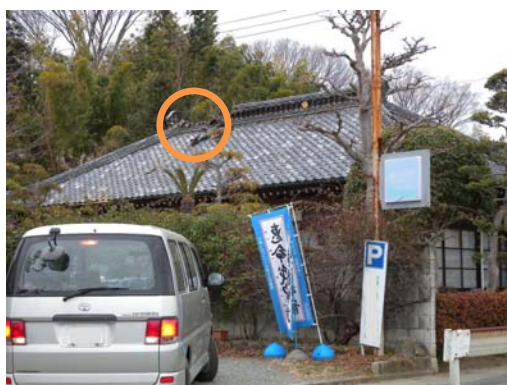
上記で調査したA中学校から周辺の市内の状況を車内から目視調査した(写真5、写真6)。瓦屋根の被害(棟瓦の落下)等によってブルーシートのかけられた建築物が見られた(写真7、写真8)。このような被害を受けた建築物は少なく、通り沿いでは、いくつか散見される程度であった。敷地外周の塀(目視では無筋・組積造)の崩落、斜面に設けられた墓地での墓石の転倒などが数か所で見られた(写真9、写真10、写真11)。

写真7 瓦屋根の被害

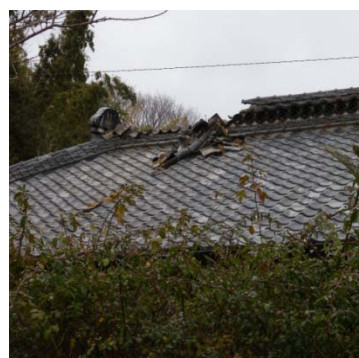
写真8 拡大図 (写真7の○印内)

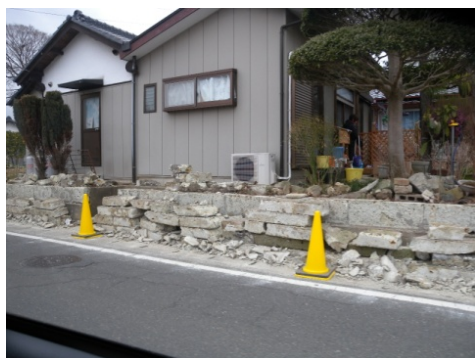
写真9 倒壊した塀 1

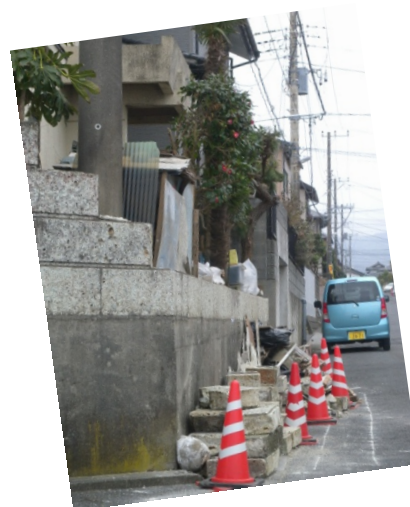
写真10 倒壊した塀 2

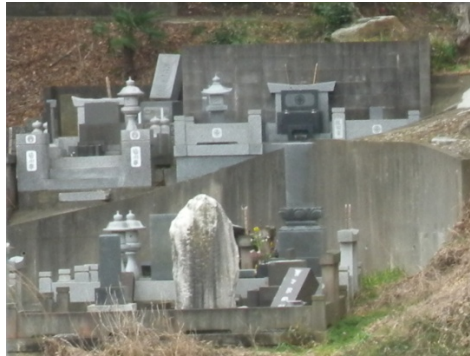
写真 11 墓石の転倒

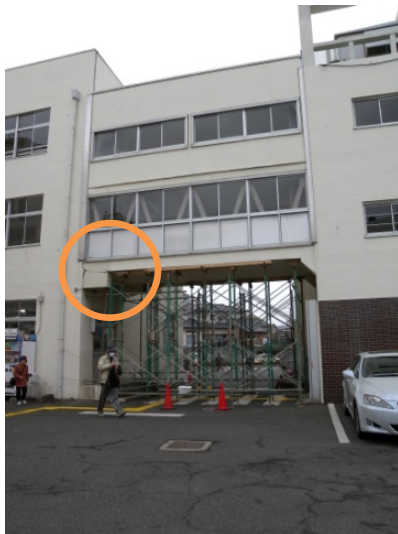
構造的な被害は、渡り廊下部分を除き、見られなかった。渡り廊下は、廊下両端に接続する建築物からの短い張り出し部分（支持部分とみられる）の損傷によって危険（通行禁止）と判断されたものと思われる（写真 12、写真 13）。

写真 12 使用禁止の渡り廊下

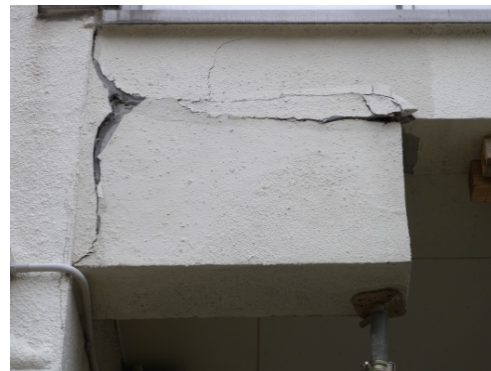
写真 13 支持部分の損傷（写真 12 の○印内）

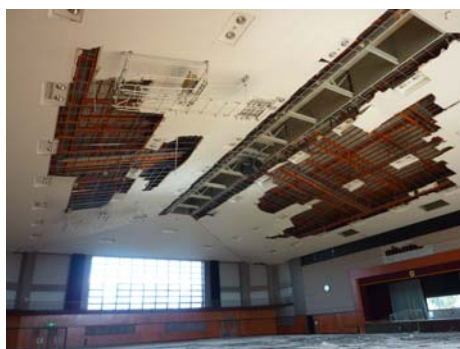
現地で K-NET 銚田に近い体育館の天井に被害があるとの情報を得て、B 体育館内部の調査を行った。天井の脱落の状況は写真 16～19 のとおりである。B 体育館は、鉄骨の屋根を RC の柱で支える形式の構造で、構造体に大きな被害はない模様であった。

写真 16 天井の脱落 1

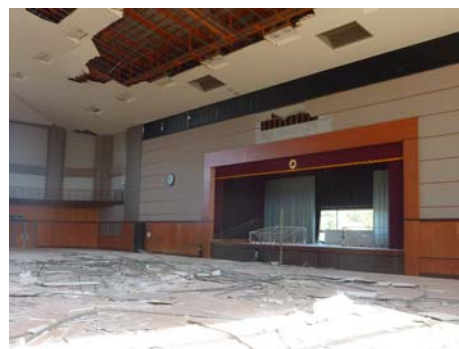
写真 17 天井の脱落 2

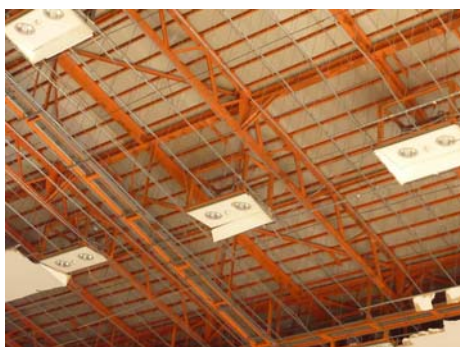
写真 18 脱落部分の拡大 1

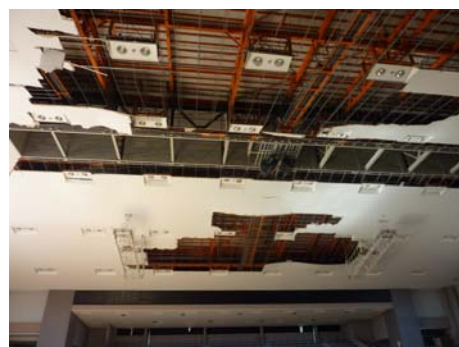
写真 19 脱落部分の拡大 2

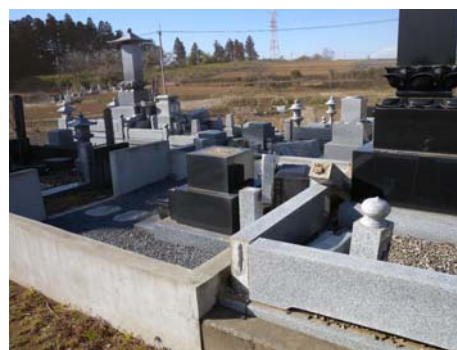
写真 21 墓石の転倒

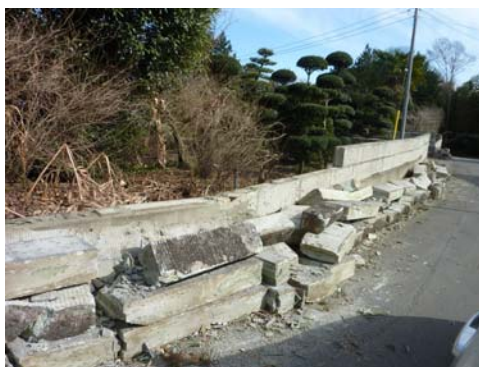
写真 22 ブロック塀の被害

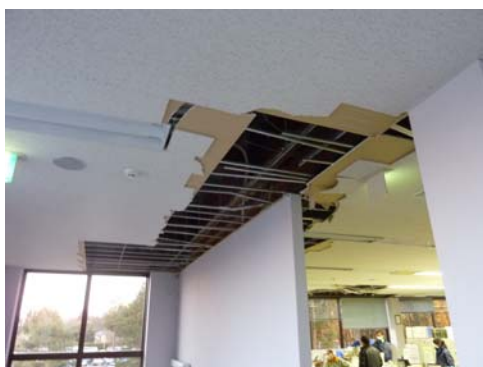
震度計設置位置周辺を徒歩で調査したところ、付近の建築物で天井の脱落による被害が見られた（写真 24、25）。C 中学校については、地震発生前に鉄骨ブレースで耐震補強されていた模様で、外観からは特段の被害は見られなかった（写真 26）。そのほか、地盤変状による家屋の被害（写真 27、28）、木造住宅が大きく傾斜した被害（写真 29）、鉄骨造建築物の外壁仕上げの剥落による被害（写真 30）などが見られた。

写真 24 付近の建物の天井被害 1

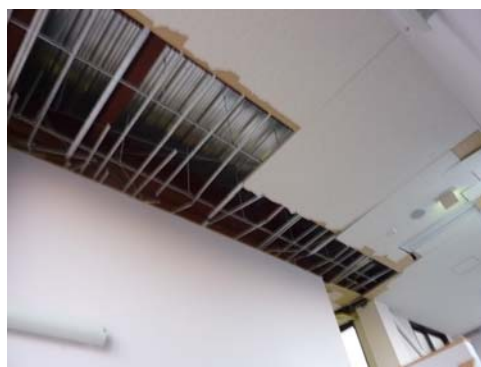
写真 25 付近の建物の天井被害 2

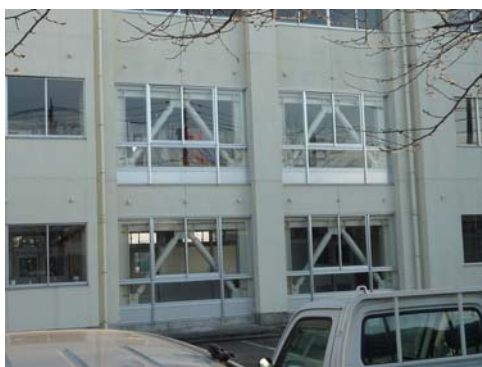
写真 26 C 中学校の外観

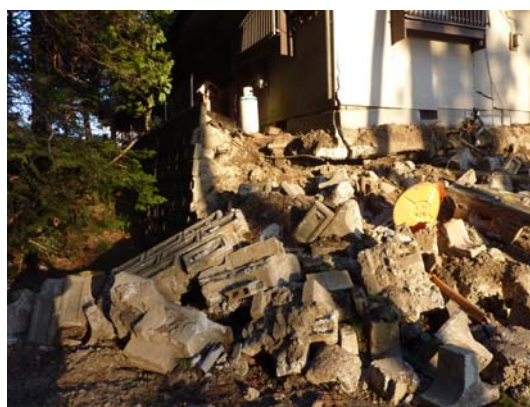
写真 28 写真 27 の拡大

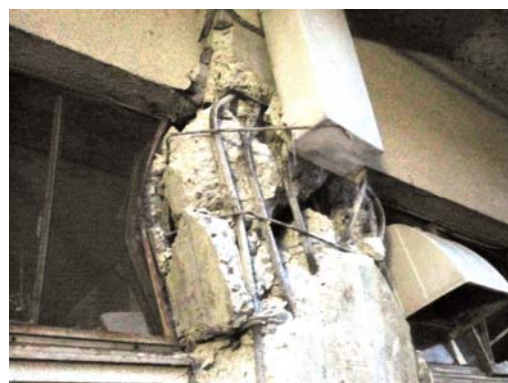
写真 32 極短柱のせん断破壊

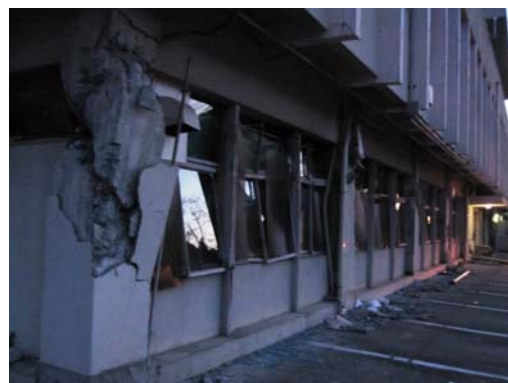
写真 34 外柱のせん断破壊
