平成 23 年東北地方太平洋沖地震による建築物被害第一次調査  
龍ヶ崎市、常総市における木造を中心とした建築物被害（速報）

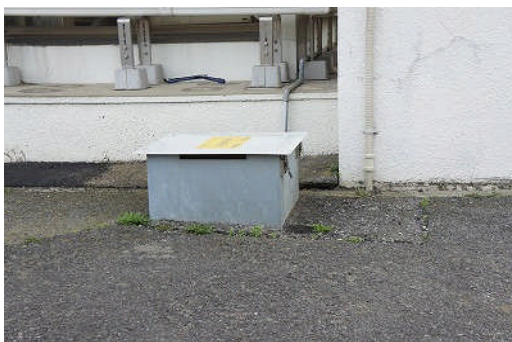
なお、古い市街地は市役所周辺と JR 佐貫駅周辺であり、いずれも低地に位置し、地盤が悪く道路の被害が多い。これに対して、東西 2 つのニュータウンは丘の上であり、地盤は良い方である。震度計（写真 1）は庁舎の北側の角に設置されていた。

写真 1 龍ヶ崎市震度計設置状況

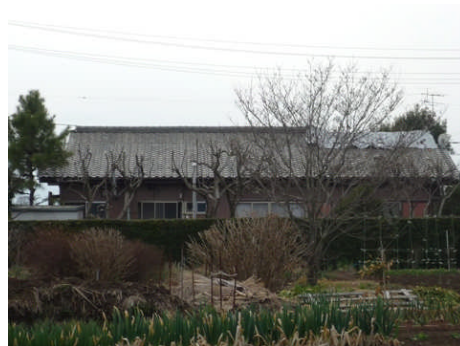
調査者の見るところ、高須町、川原代町（図 1 参照）の被害はかなり軽微で、和瓦、特に棟瓦の滑落が散見される程度（写真 2）である。重そうな和瓦でも落下していない建物も平屋建てを中心に相当数存在する。高須町では一部に液状化による噴砂痕が確認された。

写真 2 屋根瓦の落下（龍ヶ崎市高須町）

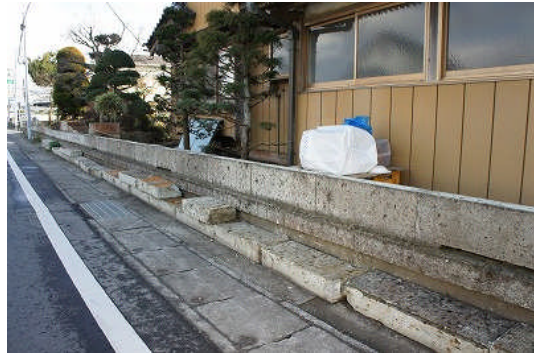
写真 4 大谷石による塀の倒壊

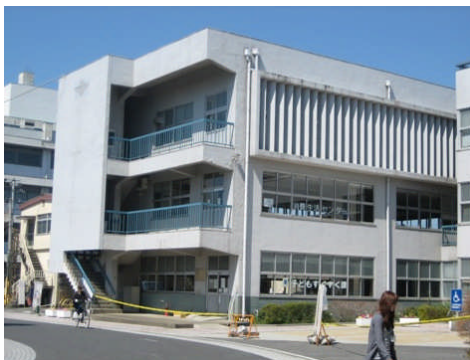
常総市役所（旧水海道市諏訪町）では、旧館と見られる庁舎の損傷が大きい模様（写真 6, 7）で、立ち入り禁止となっていた。また、同市役所敷地の西側に隣接する鉄骨造建築物の外壁が落下していた（写真 8）。

写真 6 立ち入り禁止となった常総市役所庁舎

写真 7 常総市役所庁舎（水海道）

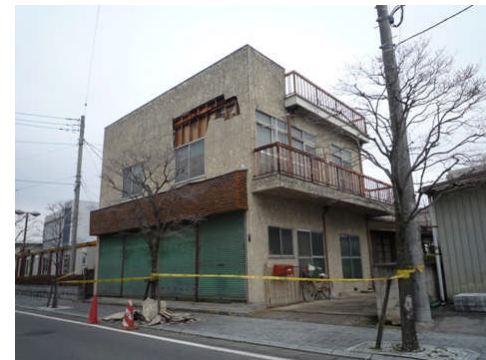
写真 8 鉄骨造建築物の外壁落下

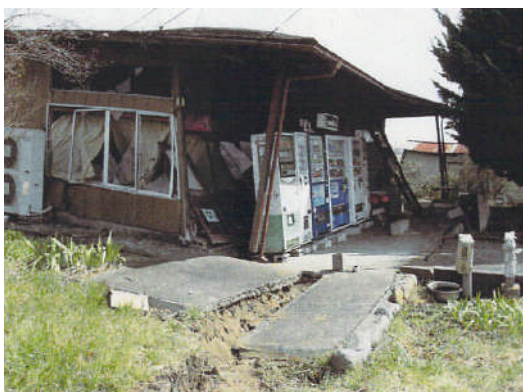
常総市建築課によれば、住家の被害はほとんどない。発災当初報じられていた家屋の全壊は、上蛇町の小貝川の旧流である三日月湖の円弧内側にあるレストハウス（写真 9）のことであろうとのこと。木造家屋の大きな被害といえば、小貝川の旧流である三日月湖の円弧外側の住宅が地盤の液状化により傾斜が生じたのが最大の被害。

前述の三日月湖の円弧内側へ通じる道路の損傷が激しく、道路の補修工事中でアクセスできなかったが、常総市建築課にレストハウスの被害状況の写真をご提供頂いた。レストハウス近辺の地盤の損傷（写真 10）は激しく、レストハウスも著しく傾斜した（写真 9）ことが分かる。

写真 9 大きく損壊したレストハウス  
（常総市上蛇町、常総市提供）

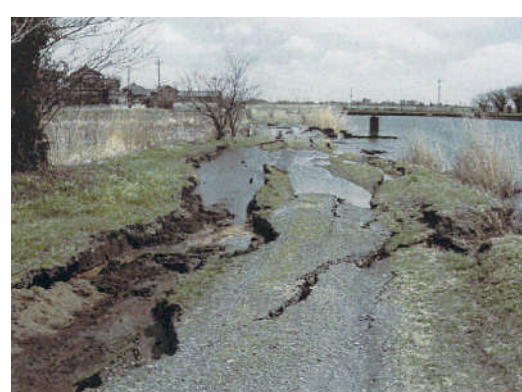
写真 10 レストハウス近辺の地盤の損傷  
（常総市提供）

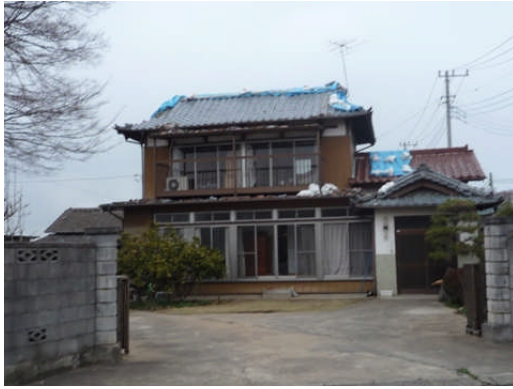
また、前述の液状化によって傾いた住宅を発見することはできなかったが、屋根瓦の被害（写真 11）は多く見られ、その割合は比較的高いと感じられた。

写真 11 常総市上蛇町の屋根瓦の被害

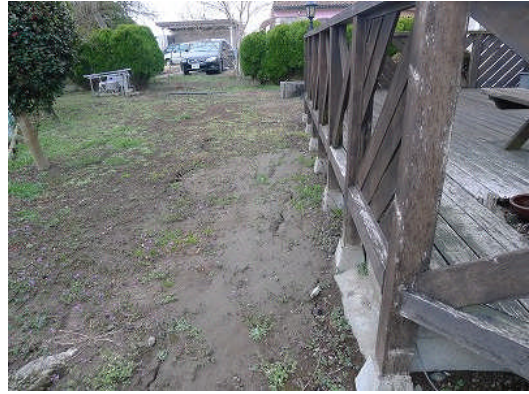
一方、これらの付近では地盤の液状化によると見られる噴砂痕（写真 12）が多く確認された。

写真 12 液状化による噴砂痕
