国総研砂防研究室現地調査報告

調査地：宮城県石巻市、女川町

実施日：平成 23 年（2011 年）4 月 8 日（金）

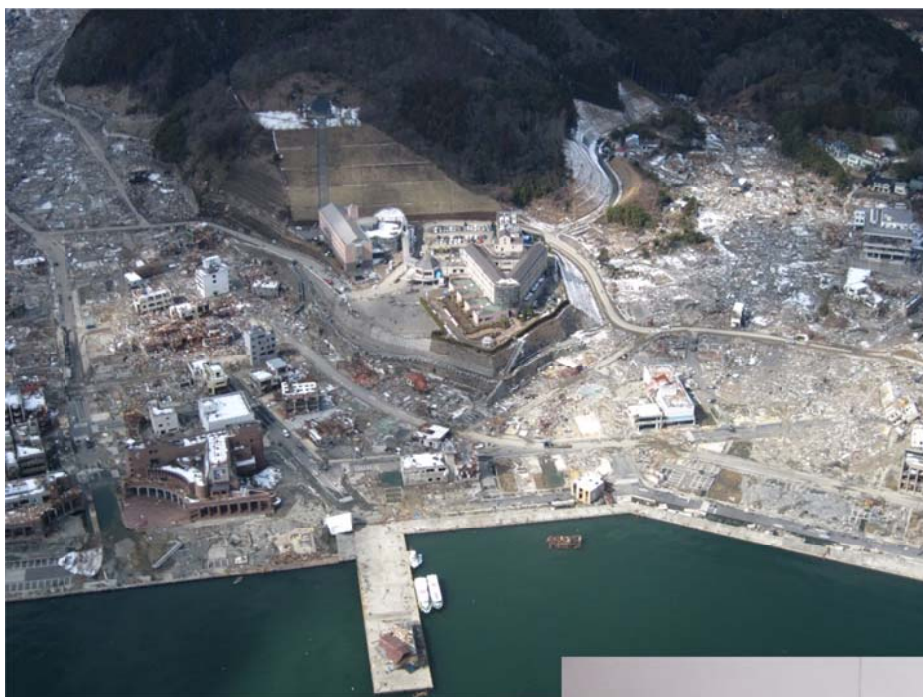
特定斜面利用事業により整備された斜面上部平坦面（EL16m）に町立病院と老人福祉センターがある。

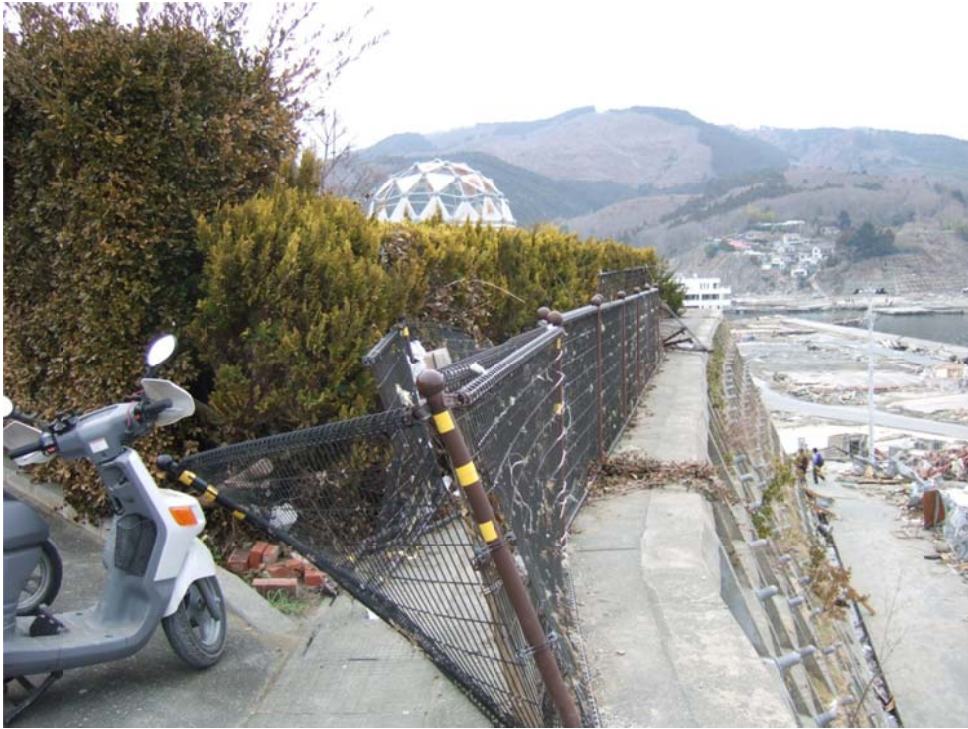
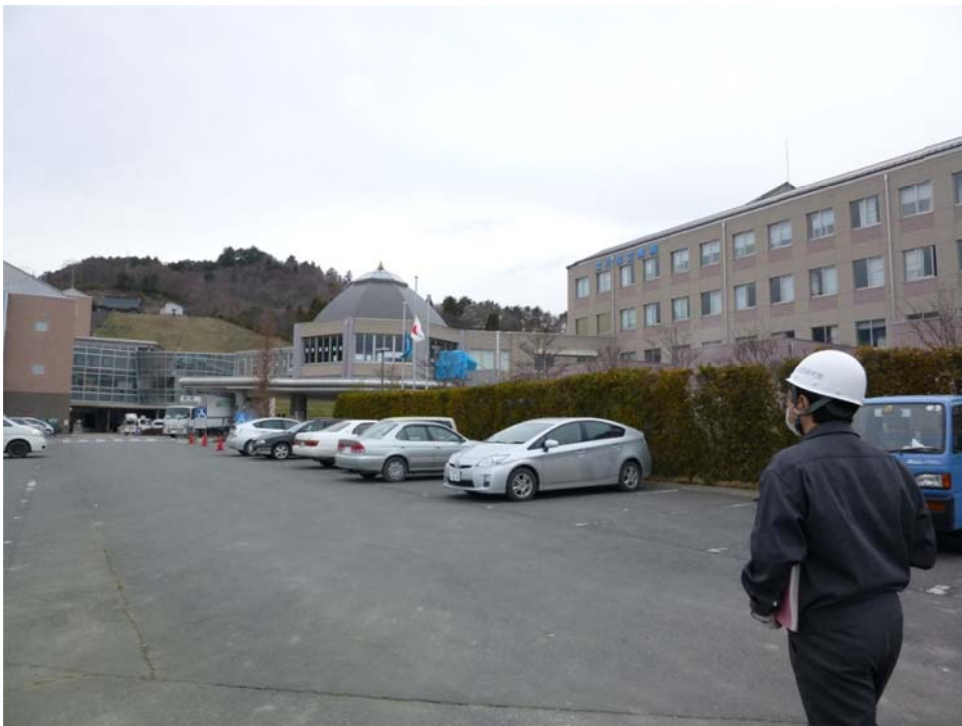
老人福祉センター1階には、痕跡から 3m 弱の津波による浸水があったと推測される。

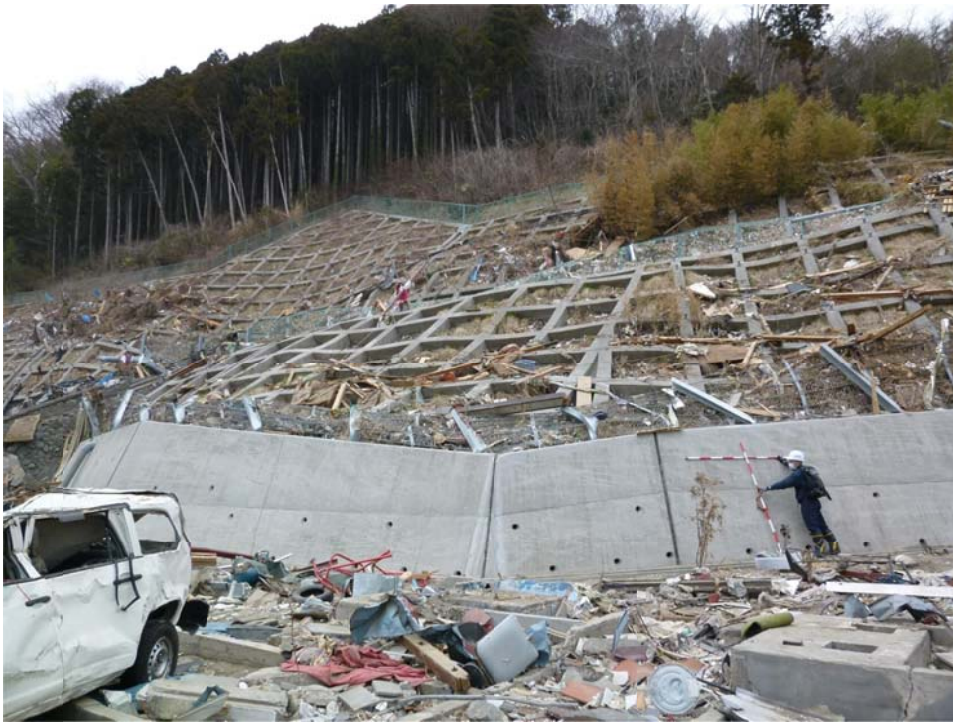
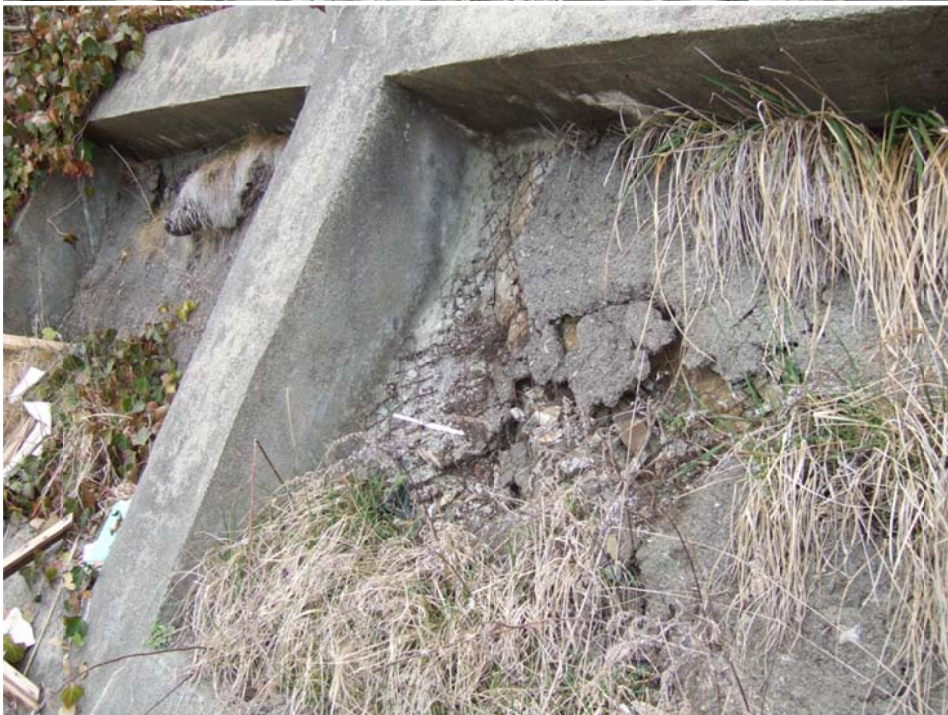
堀切山南側斜面の法枠

斜面上部のフェンス、生垣にゴミが引っ掛かっているものの、がれきの散乱は見られないことから、津波が台地面に乗った際には流速がそれほど大きくなかったことが推測される。

- ・津波によってストーンガードが斜面方向に倒れているが、法枠の構造上は問題ないと思われる。
- ・法枠の中の吹き付け基材の剥離が多く見られたが、ラス張りの損傷はほとんど見られなかった。

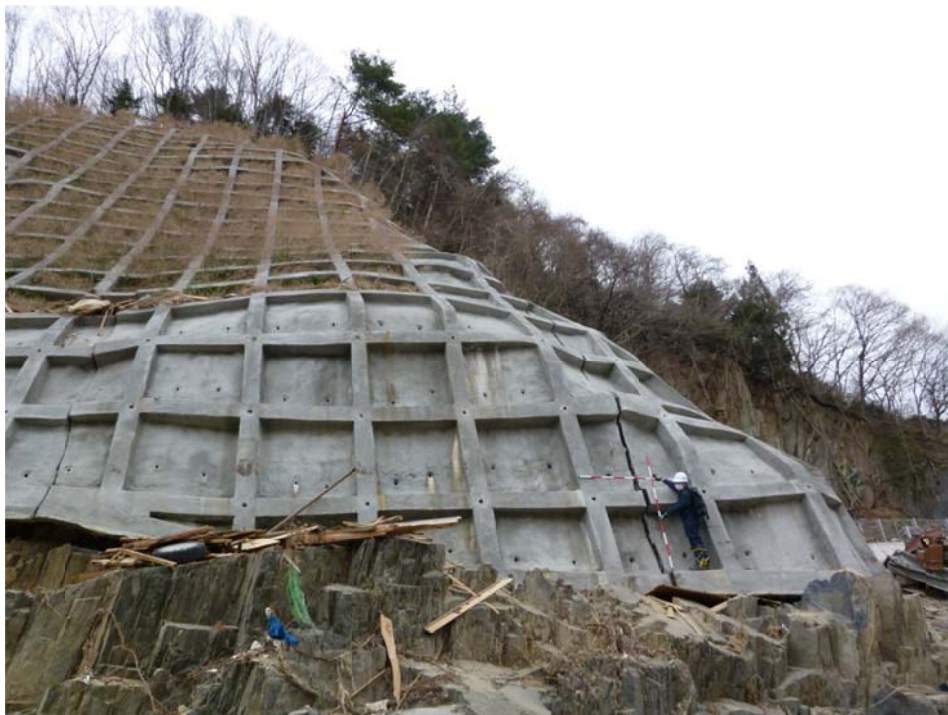
津波によると思われる法枠の脚部洗掘が見られる。法枠の目地に沿って、法枠全体に縦方向に亀裂が入っている。(写真内、左右2か所)

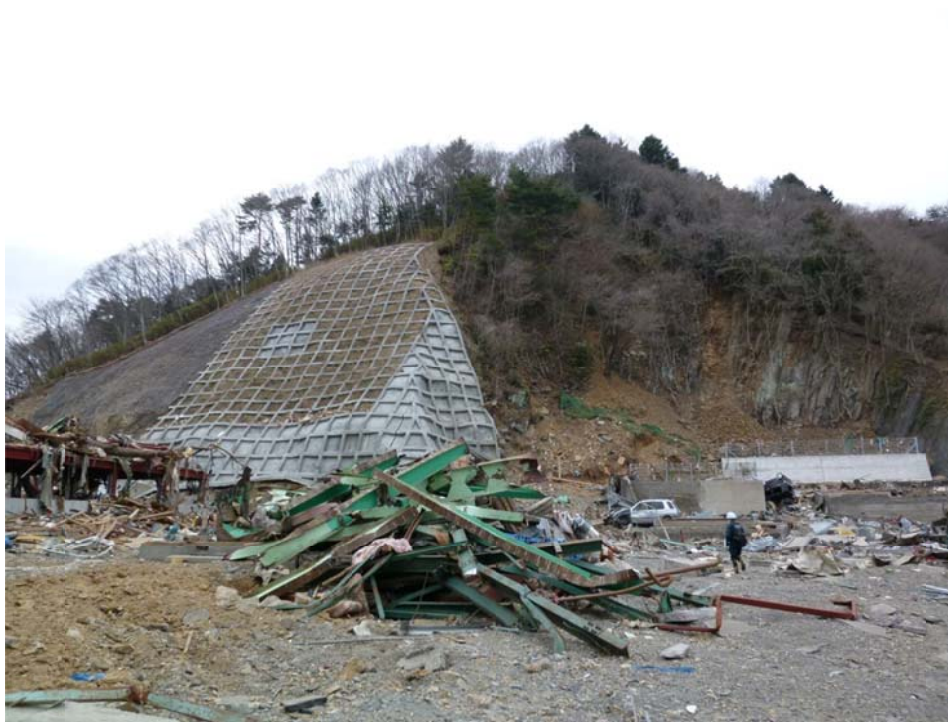
法枠の右斜面において、崩壊が見られた。

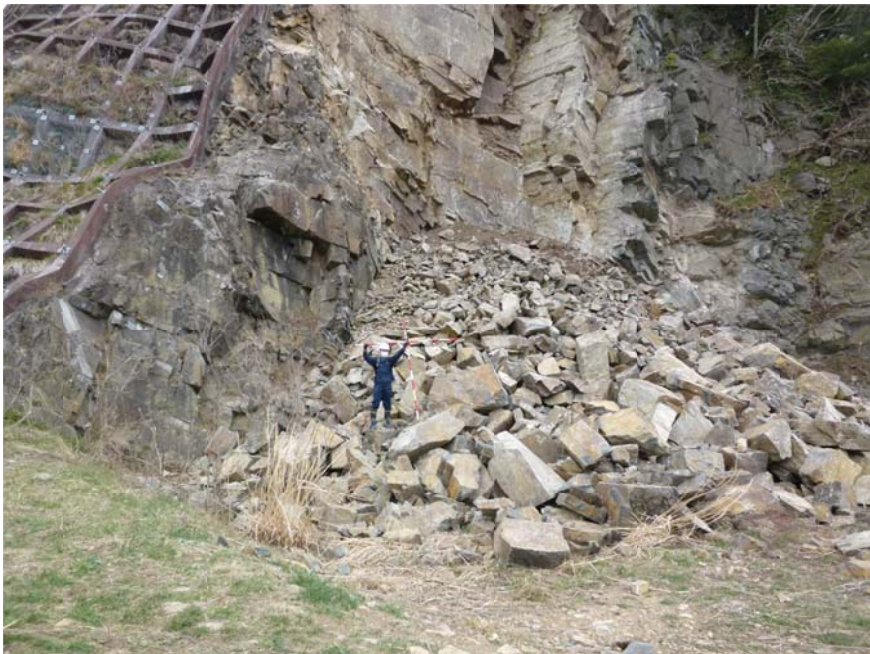
治山事業による法枠の右斜面での崩落
斜面下の人家の住人によると4月7日の地震でも崩落があったとのこと。

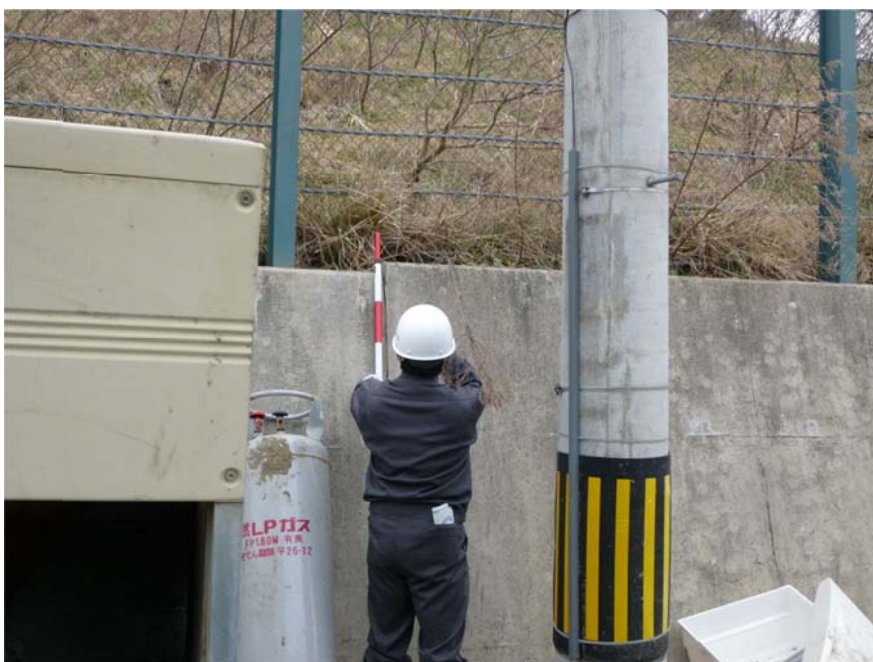
擁壁工に施工目地を挟んで、地震の影響と見られる3cm程度の縦ズレが発生している箇所があった。
