## 建築物の地震動による被害

国土交通省国土技術政策総合研究所  
総合技術政策研究センター  
評価システム研究室 榎本敬大

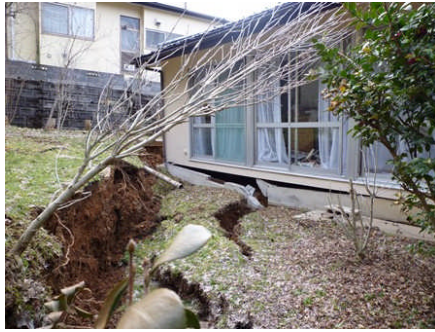
## 地盤変状に伴う被害 (仙台市青葉区折立5丁目)

基礎が90cm程度沈下、破壊

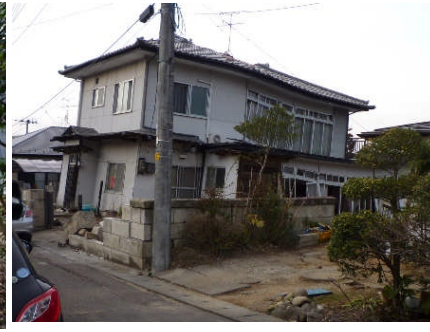
大きく傾斜

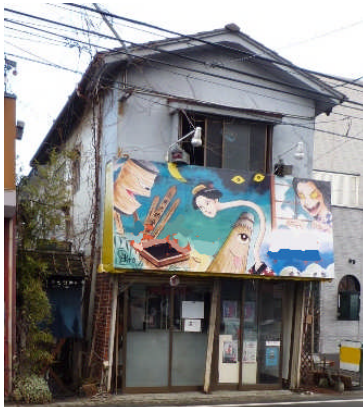
## 店舗併用住宅の被害 (仙台市青葉区小松島)

残留変形が大きい

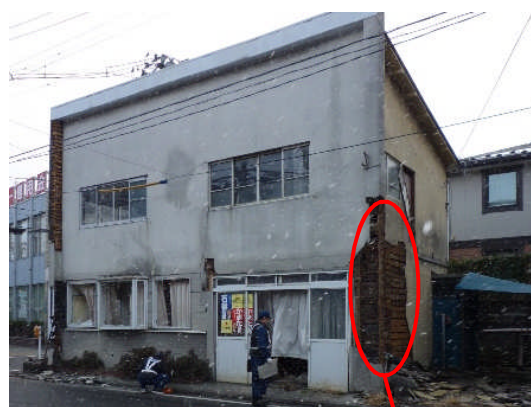
モルタル外壁の剥落

木ずり下地が  
生物劣化

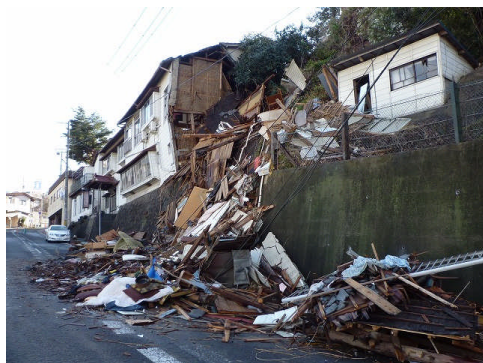
## 仙台市太白区の旅館

裏山の崩落により、倒壊・転落

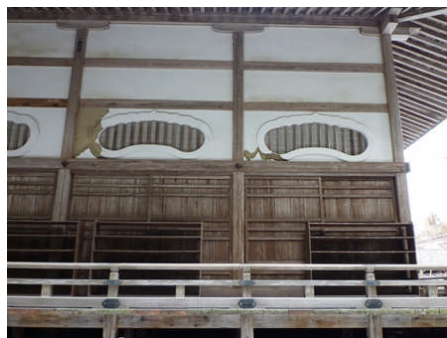
漆喰塗りの一部が剥落

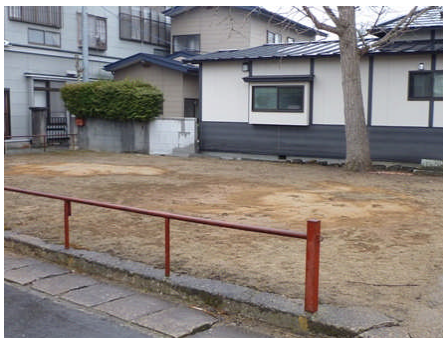
## 栗原市若柳地区

液状化による噴砂痕

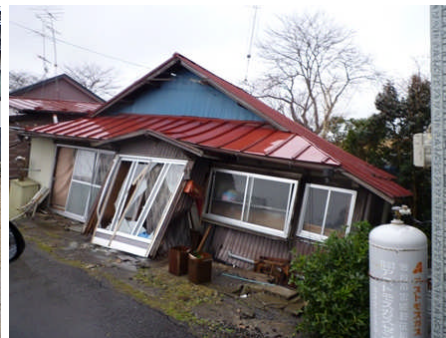
地盤変状に伴う住宅の被害

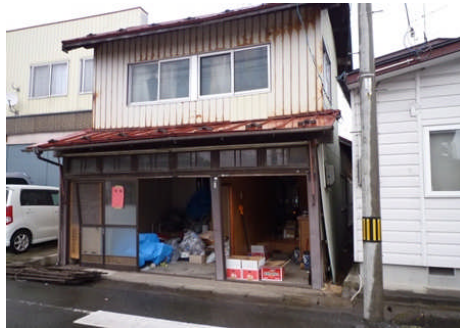
## 栗原市若柳地区

店舗併用住宅の被害

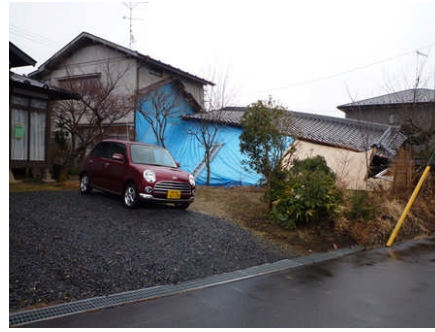
倒壊した家屋

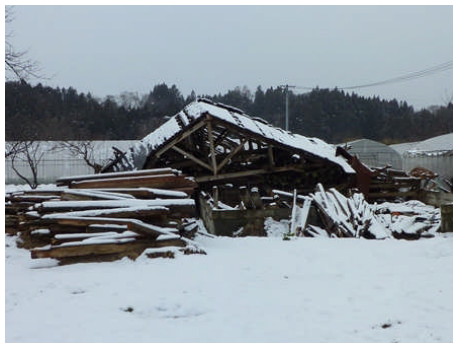
倒壊した木材小屋

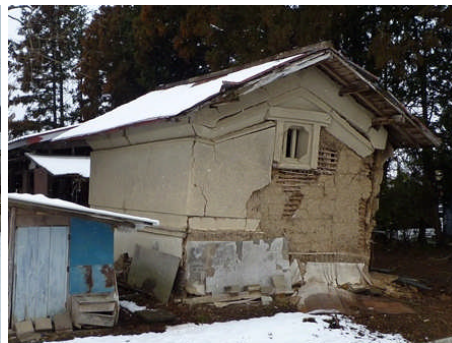
大きく傾いた土蔵

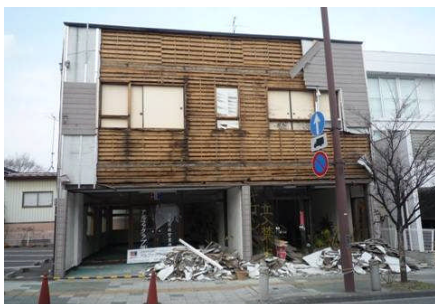
## 福島県須賀川市(加治町)の被害

ほぼ全面的に外壁モルタルが剥落した店舗併用住宅  
(倒壊したRC造の向かい)

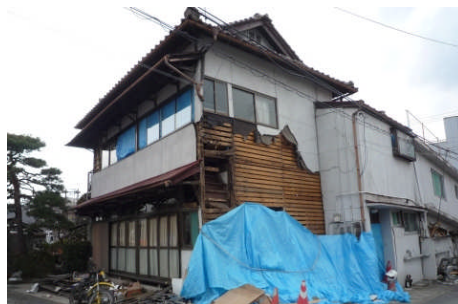
部分的に崩壊した木造

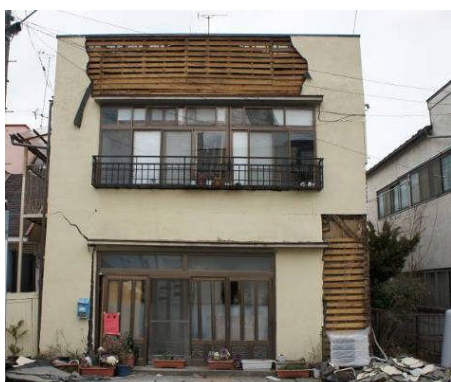
## 福島県須賀川市(加治町)の被害

応急危険度“危険”判定の店舗併用住宅

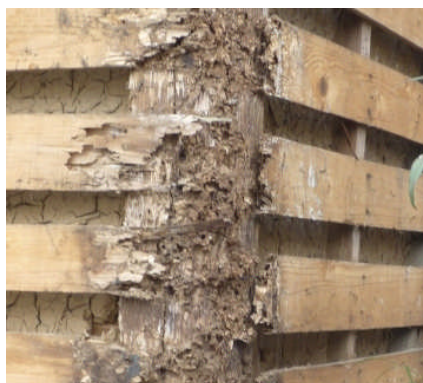
柱の腐朽とシロアリの食害

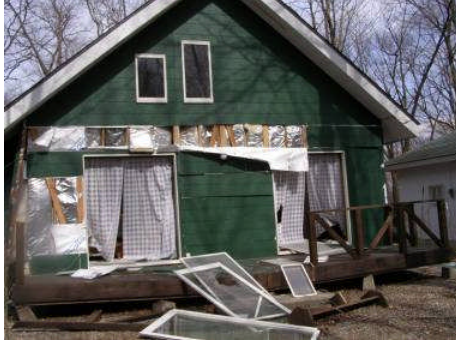
## 栃木県那須町豊原乙の被害

大きく傾斜した木造

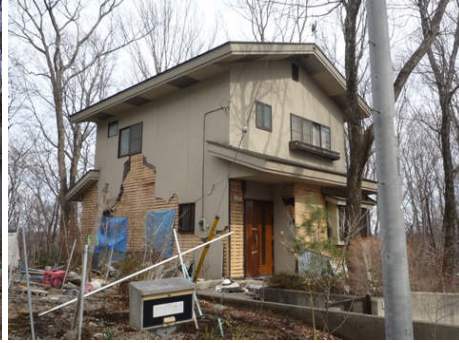
外壁モルタルの剥落

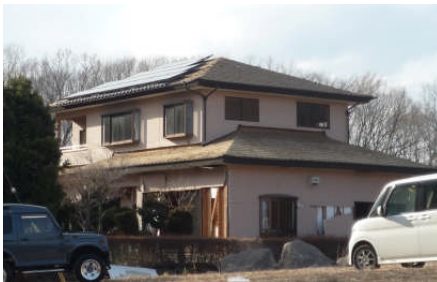
## 栃木県那須町役場付近の被害

残留変形が残る木造住宅

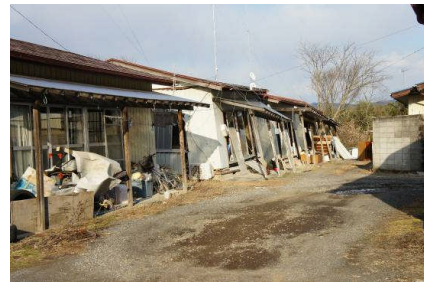
地盤変状に伴って大きく傾斜した木造住宅

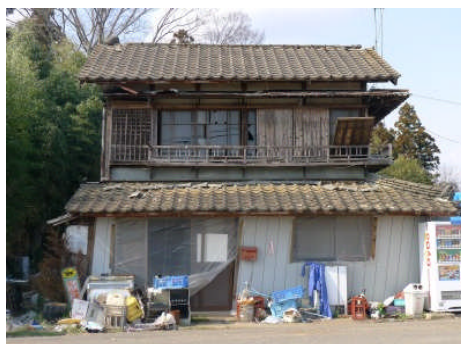
店舗併用住宅  
(那珂市門部:3/25)

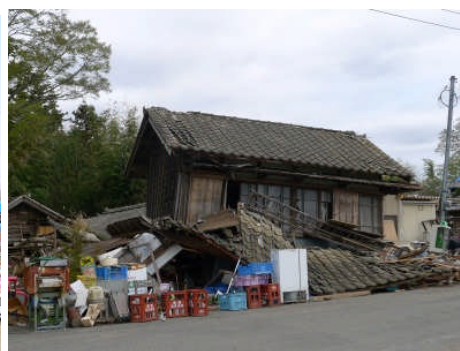
4/11の余震で倒壊  
(調査は4/21)

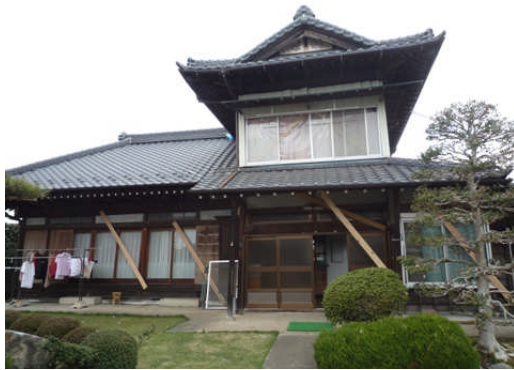
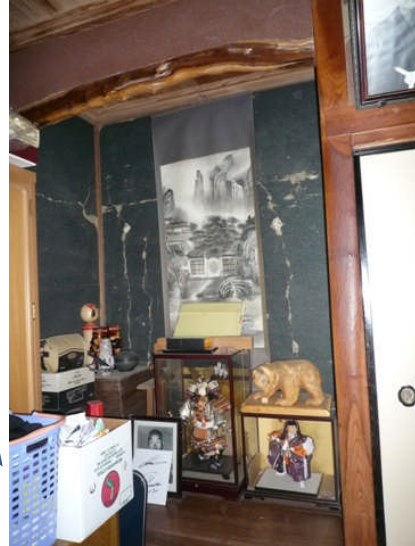
## 残留変形が大きい伝統的構法住宅 (那珂市)

1階: 南へ17/1000 rad,  
2階: 南へ30/1000 rad傾斜

床の間のラスボードの目地にひび割れ

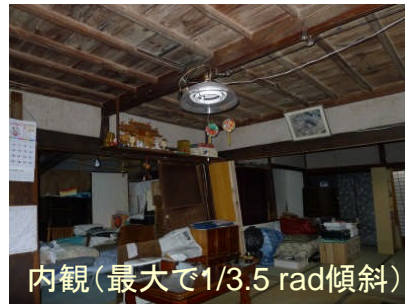
内観(最大で1/3.5 rad傾斜)

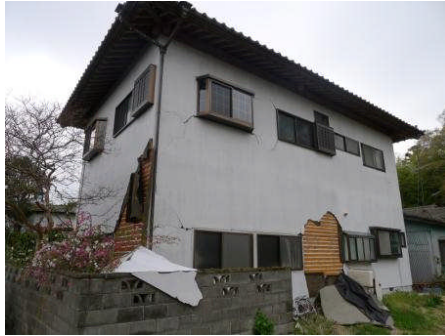
## 比較的新しい住宅(築14年)の被害 (常陸太田市松栄)

外壁モルタルの剥落

残留変形: 1階 -  $1/500 \text{ rad}$   
2階 -  $1/300 \text{ rad}$

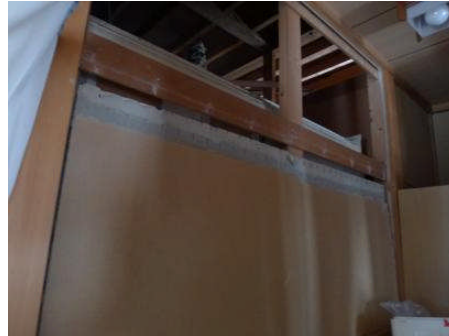
内装ボードの剥落

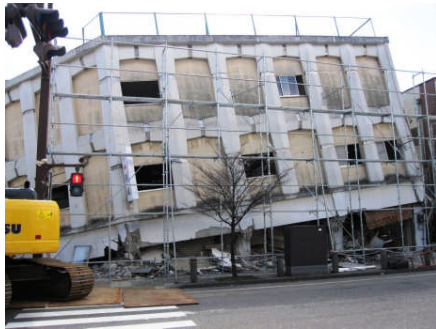
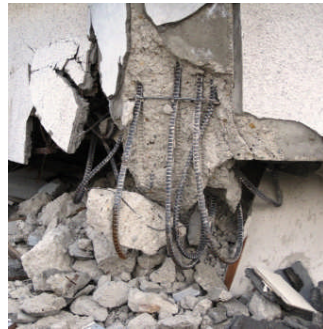
- ① 旧基準により設計された建築物の構造被害の程度は、震度の割には概して大きくない。ただし、大破や層崩壊などの被害も一部には見られる。主たる要因は柱のせん断破壊。

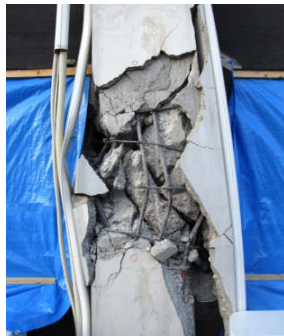
- ② 機能を継続すべき公共建築物(市役所など)に、大きな構造被害が見られた。主たる要因は、短柱のせん断破壊による軸力支持能力の喪失。

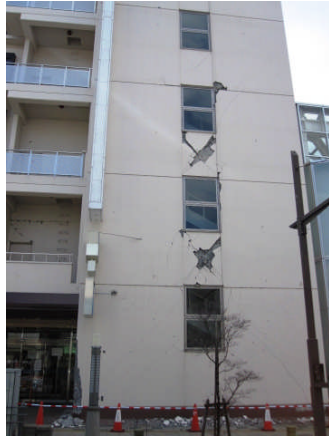
縦開口を有する階段室の連層壁に開口隅角部を結ぶせん断ひび割れが発生

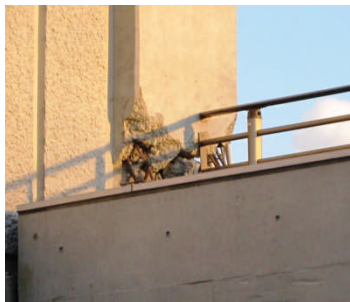
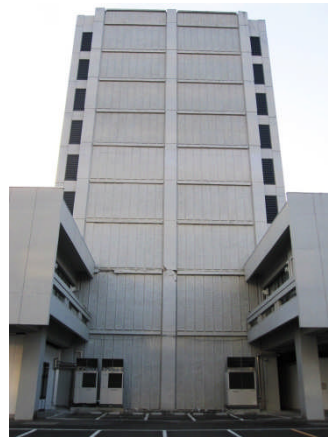
- ④ 耐震補強された建築物の構造被害が、一部の建築物に見られた。

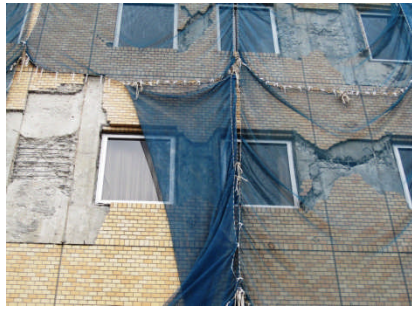
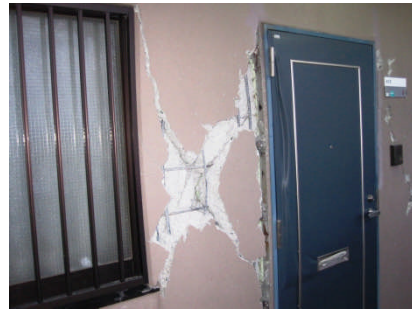
- ⑤ 非構造部材の被害(特に外装材の損傷)は多く見られた。  
また、マンションの玄関回りの非構造壁の損傷も比較的多く見られた。

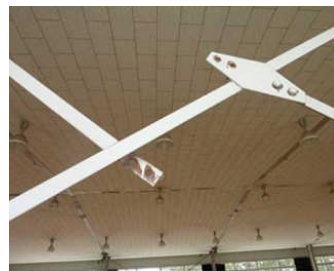
ボルトの破断

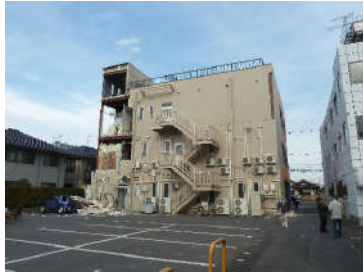
ALCパネルの脱落(郡山市)

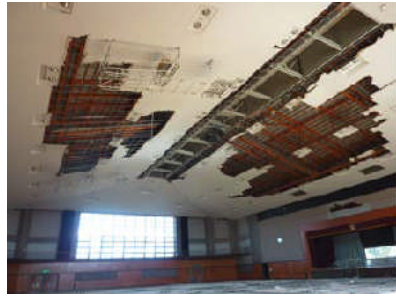
在来工法による天井の脱落(銚田市)

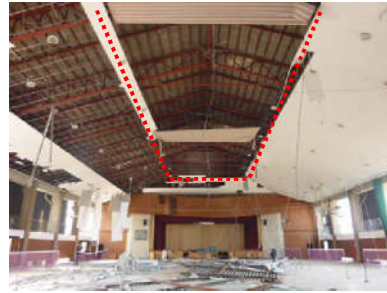
勾配箇所の在来工法による天井の破損。  
水平部分(赤点線箇所)に内装材として用いられた波形の折板も脱落(水戸市)

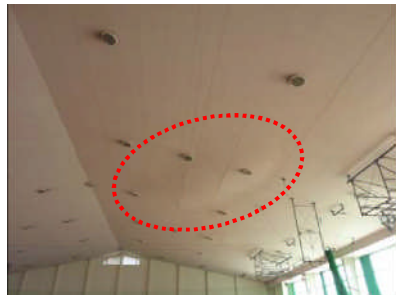
在来工法による天井面の垂れ下がり(水戸市)

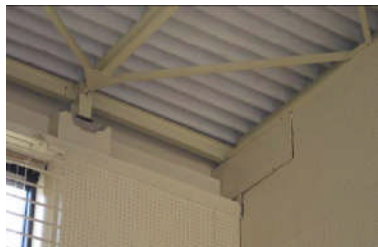
構造体との取り付け箇所で内壁が破損  
(水戸市)

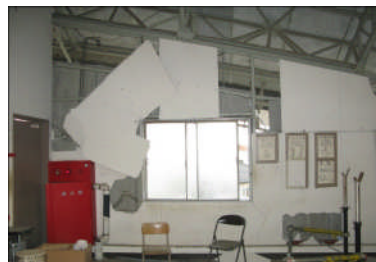
体育館の外周壁の内壁仕上材の脱落(銚田市)

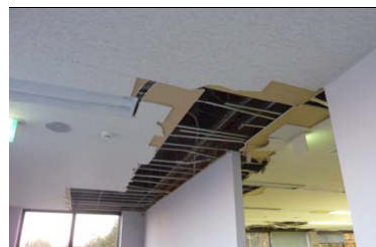
天井の下面に設置された内壁の上部において天井が破損(笠間市)
