仙台空港の基本施設の調査概要について

空港研究部 空港施設研究室
室長 水上 純一

仙台空港調査の経緯

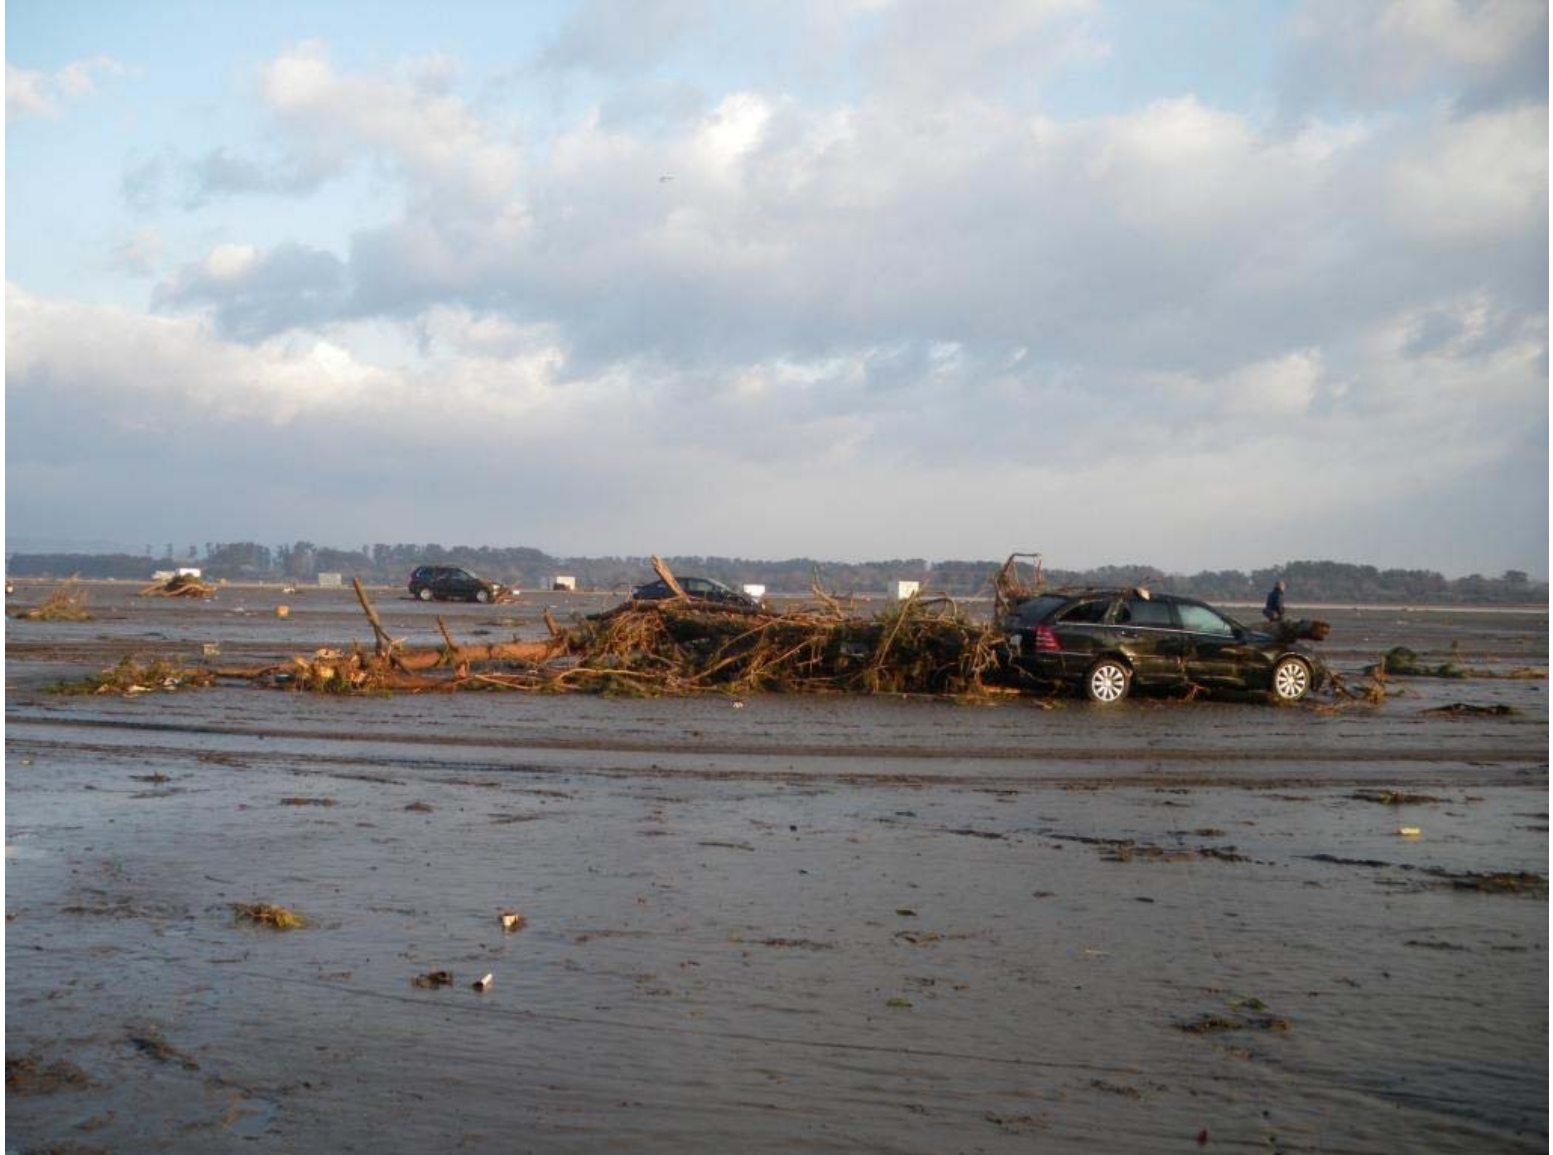
エプロンに堆積した土砂と車両(3/12) 人間の目から見ると・・・

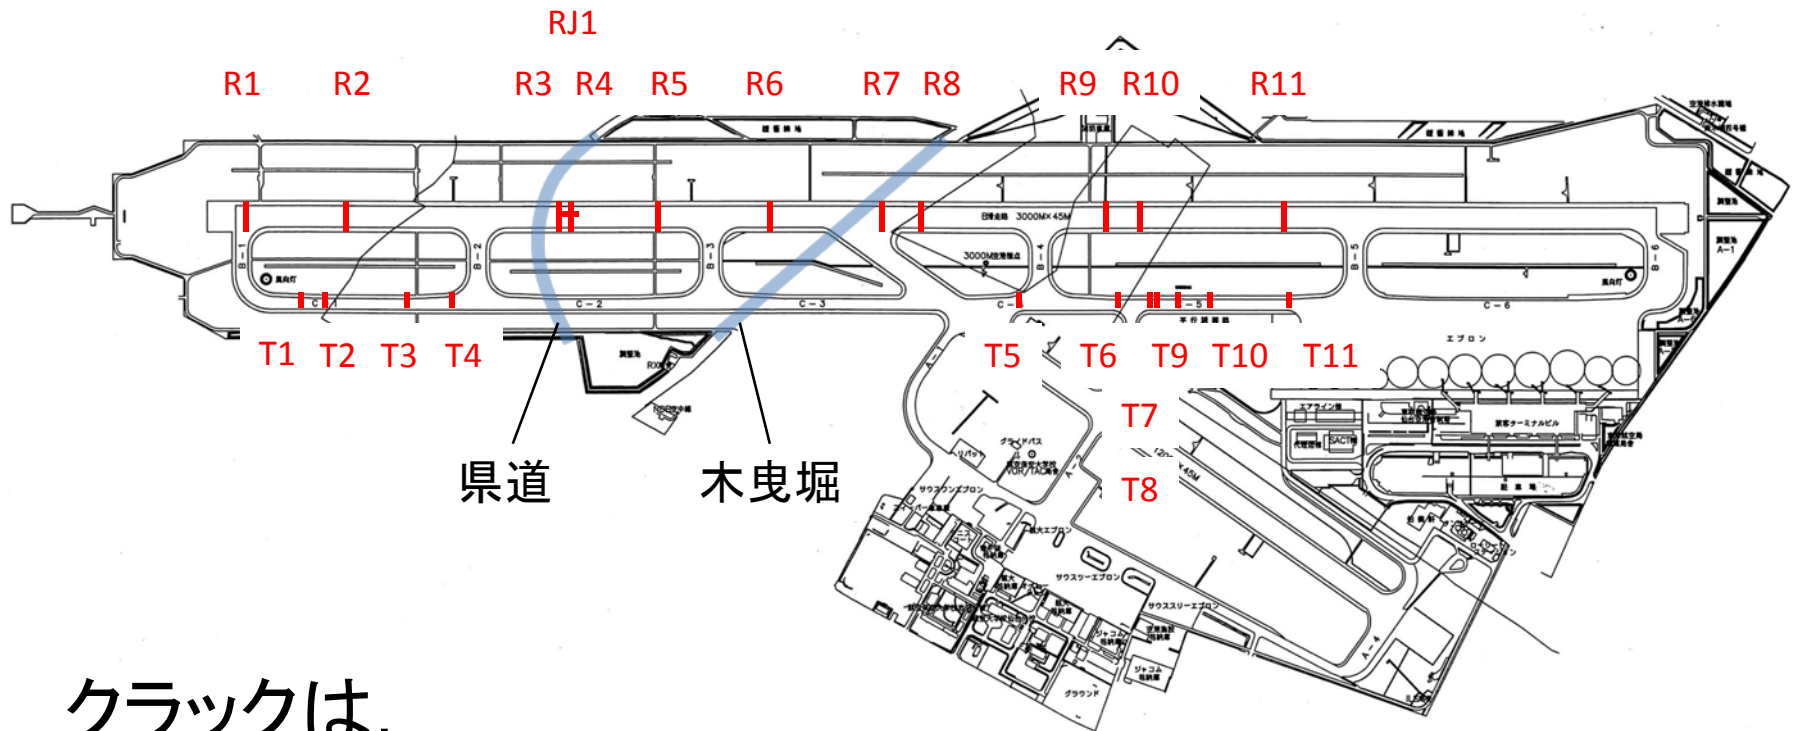
滑走路・誘導路に発生したクラック位置図

クラックは、

- ・滑走路，誘導路の横断方向にそれぞれ11本ずつ
- ・すべてのクラックは端から端まで

- ・誘導路マーキング部2か所は切削打換え
 県道横断部は路床転圧を含む
- ・滑走路・誘導路のクラックは注入材
- ・エプロン1～3番スポットは供用を制限し本格復旧

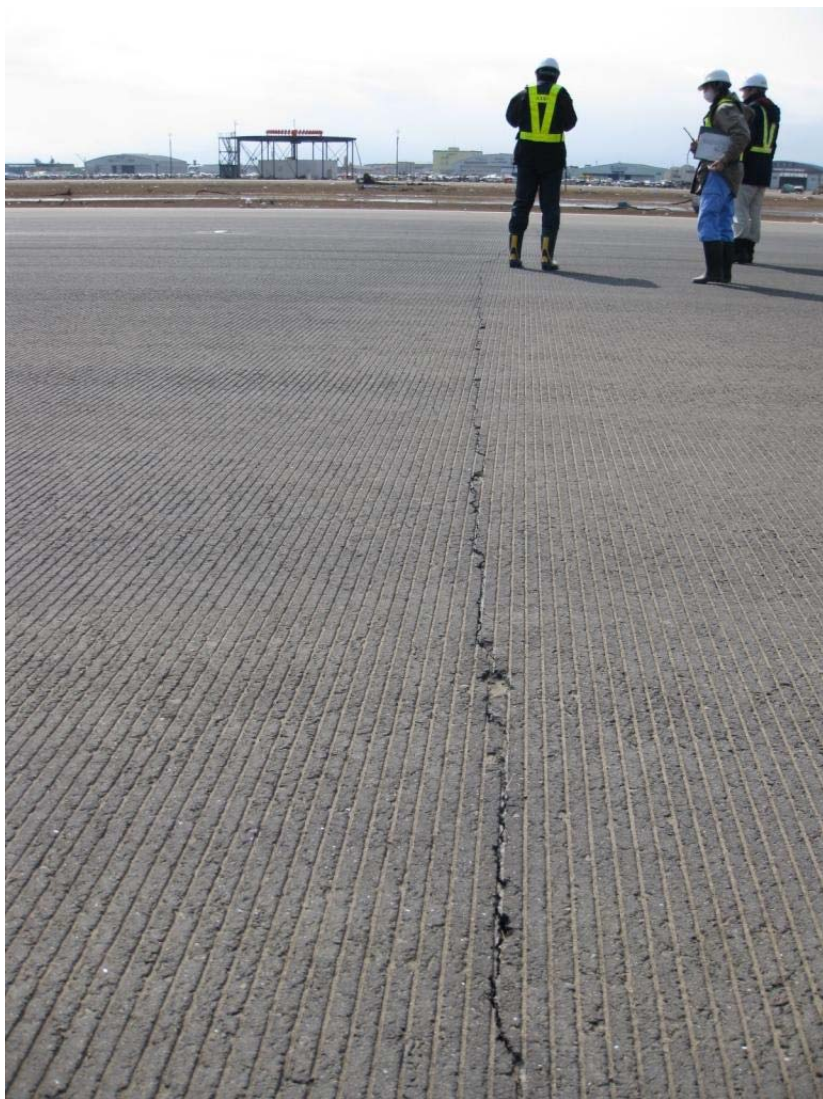
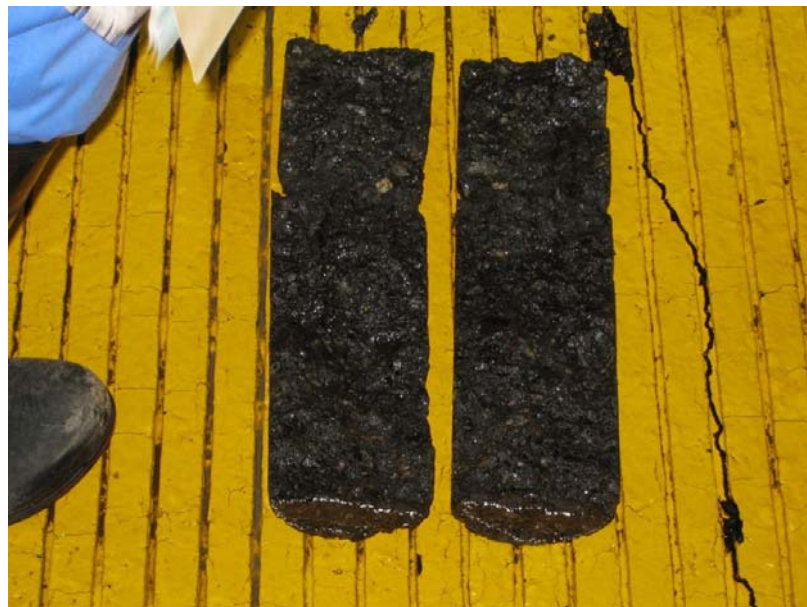
滑走路に発生したクラック

コア抜き試料により貫通クラックであることを確認
(滑走路で3ヶ所採取)

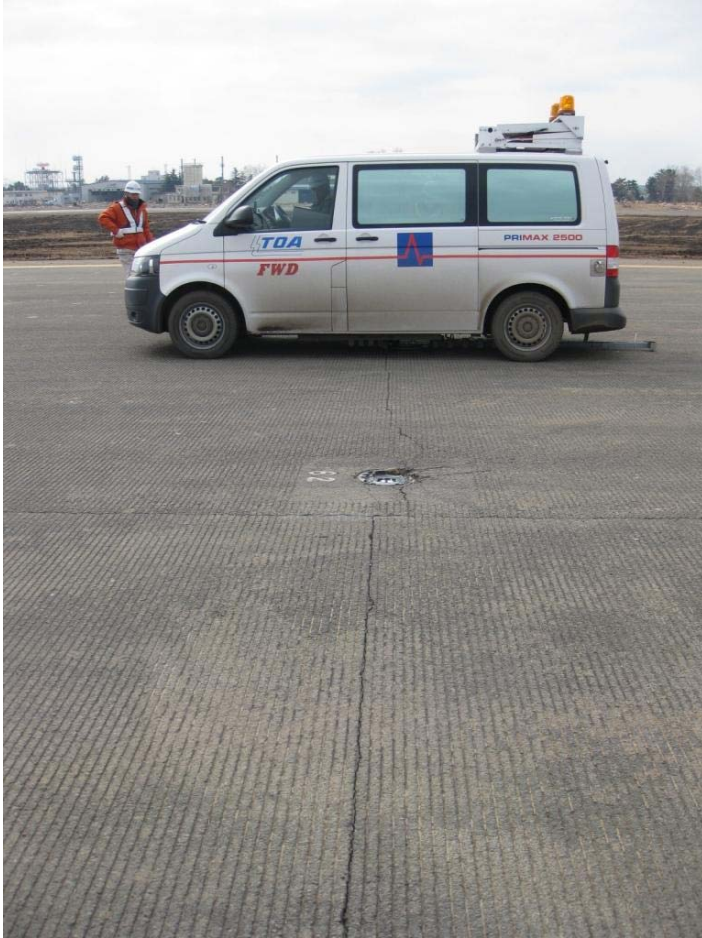
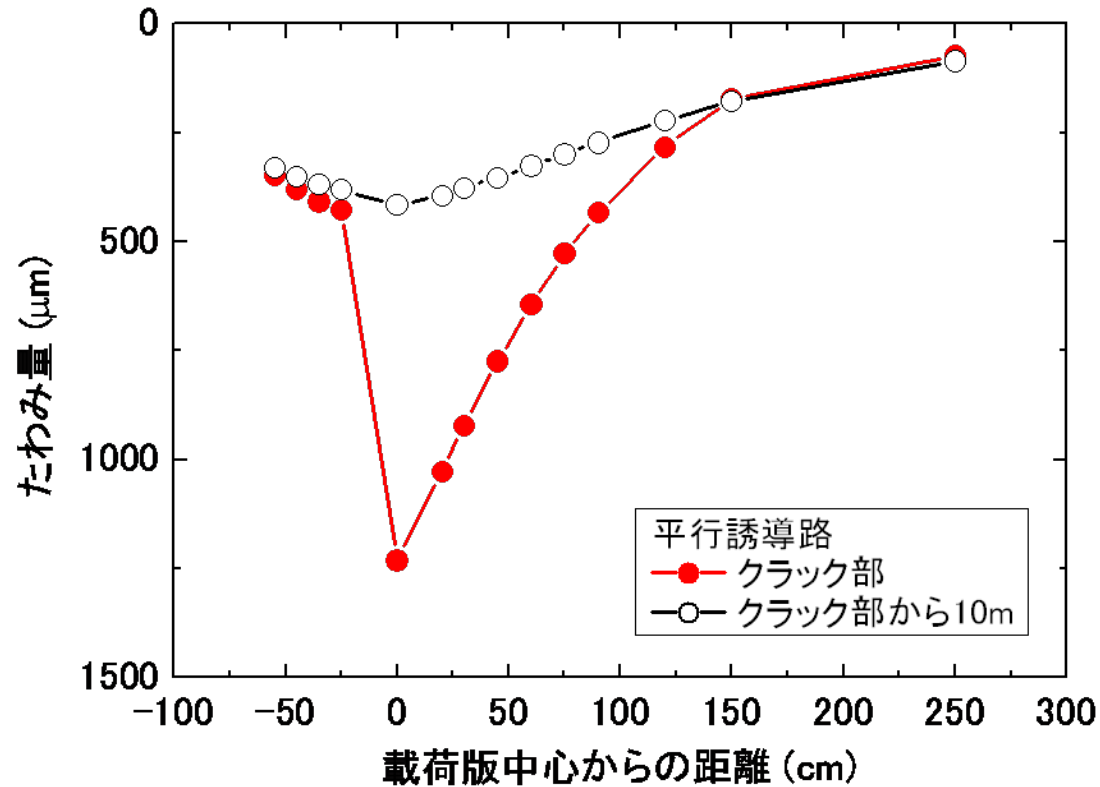
滑走路のクラックと
FWD測定車

FWD調査

コア抜き調査とFWD調査から
貫通クラックと判定

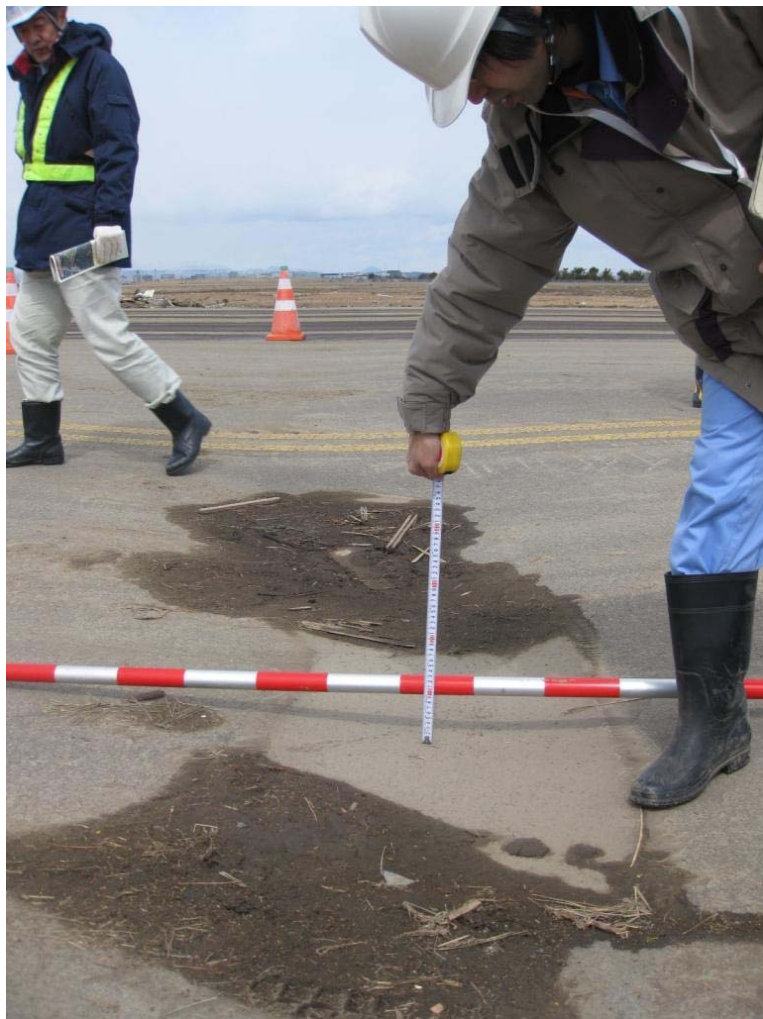
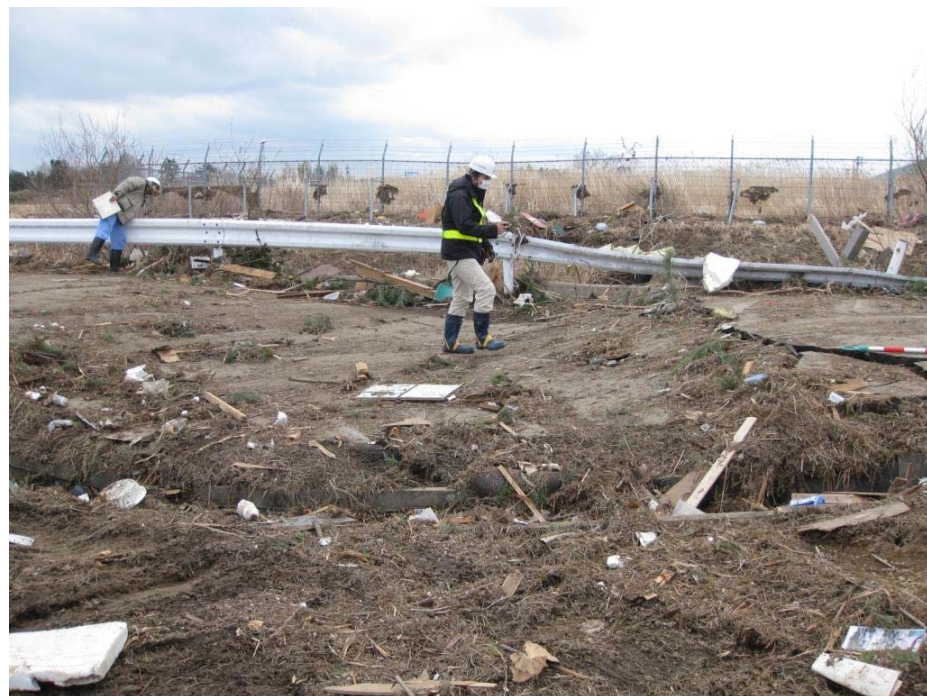
誘導路に発生した沈下(県道地下道横断部)

平行誘導路

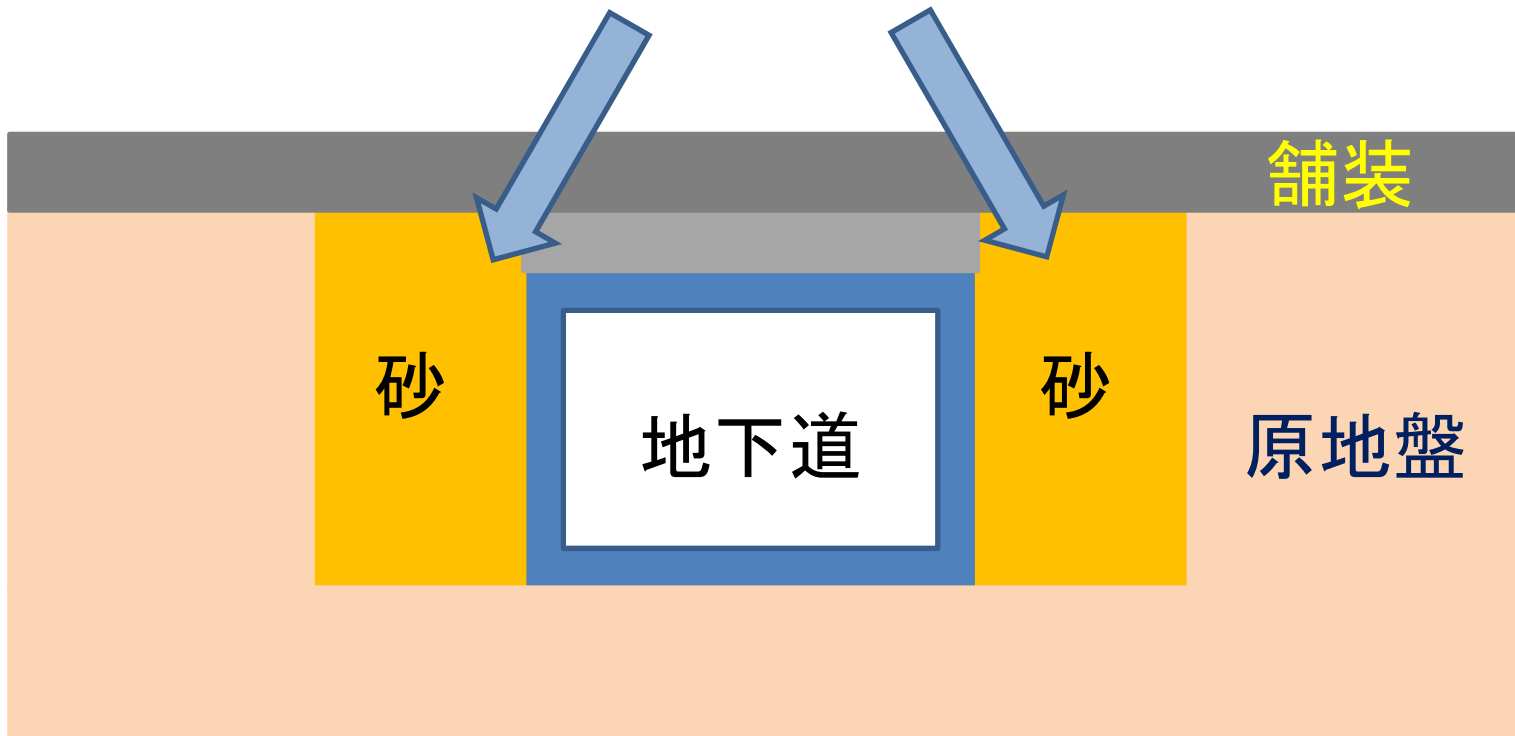
誘導路に発生した沈下 (県道地下道横断部のポンチ絵)

ここが液状化して沈下

滑走路横断部は液状化対策済みで無被災

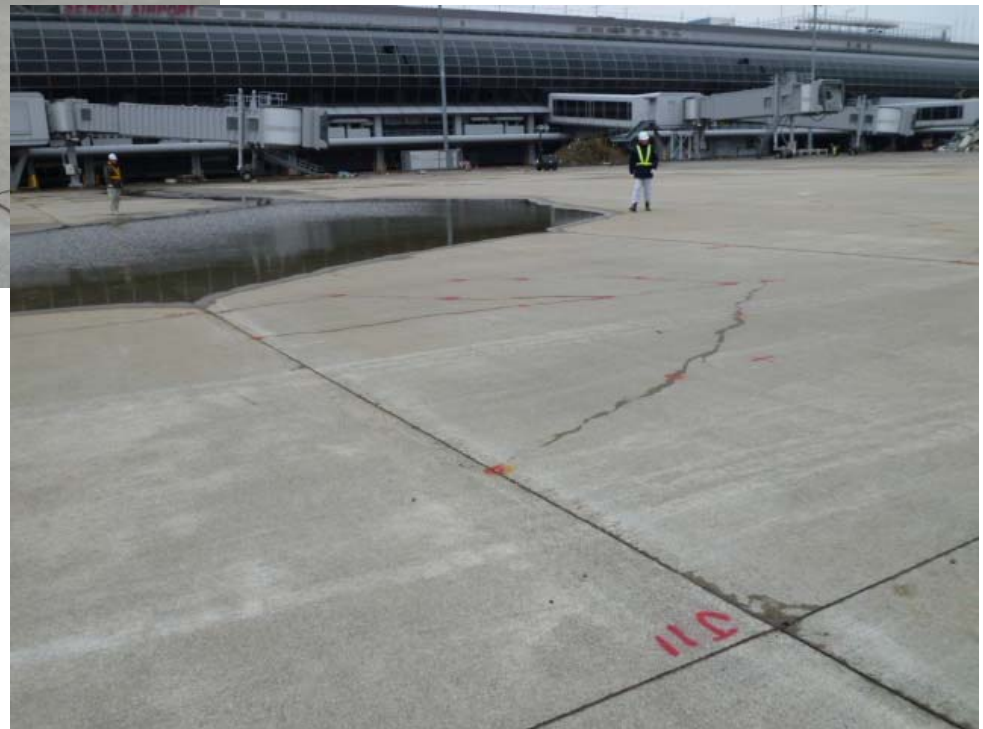
3番スポット付近
のクラック

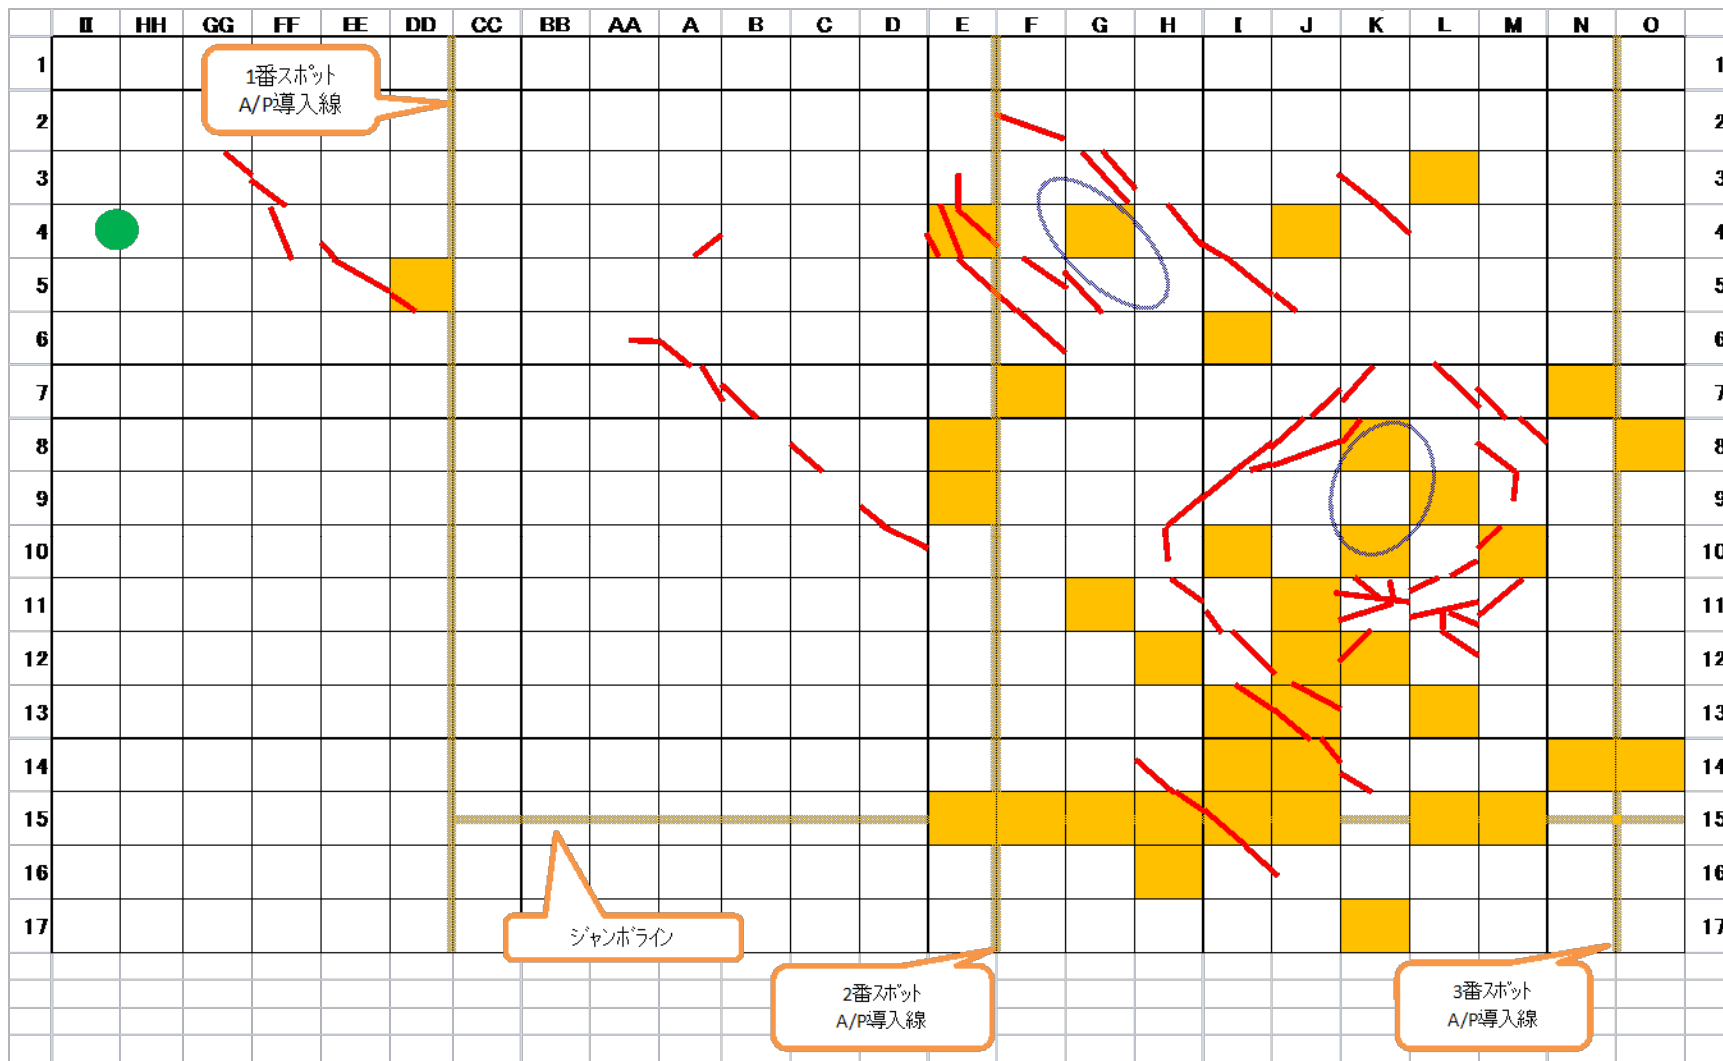
エプロンに発生したクラック位置図

赤線がクラック(3/26最終)

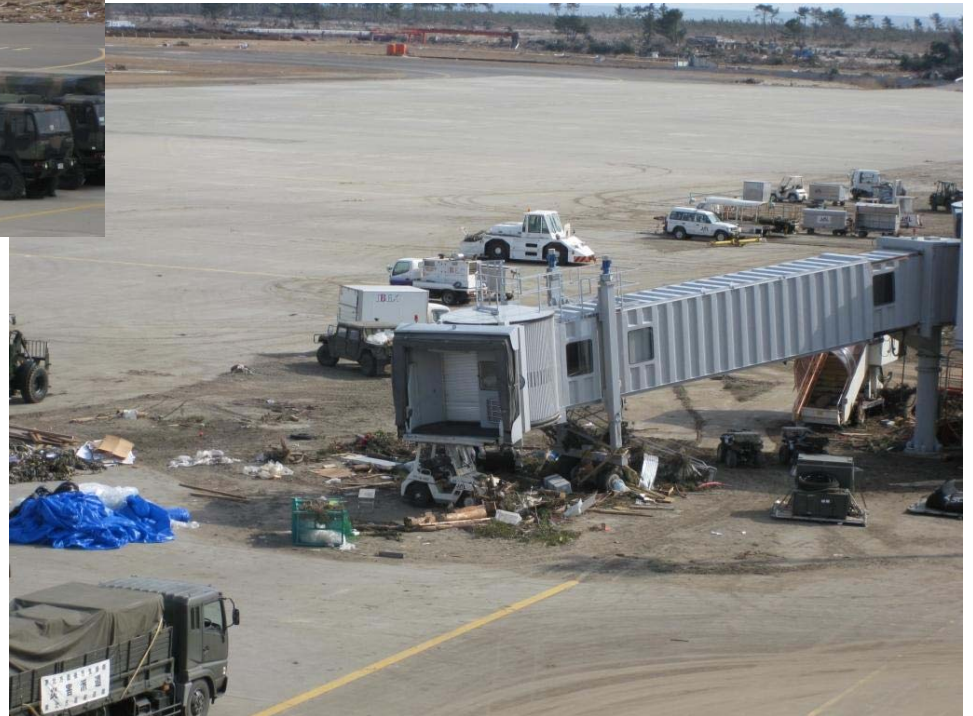
ターミナル周りのがれき撤去
はこれから

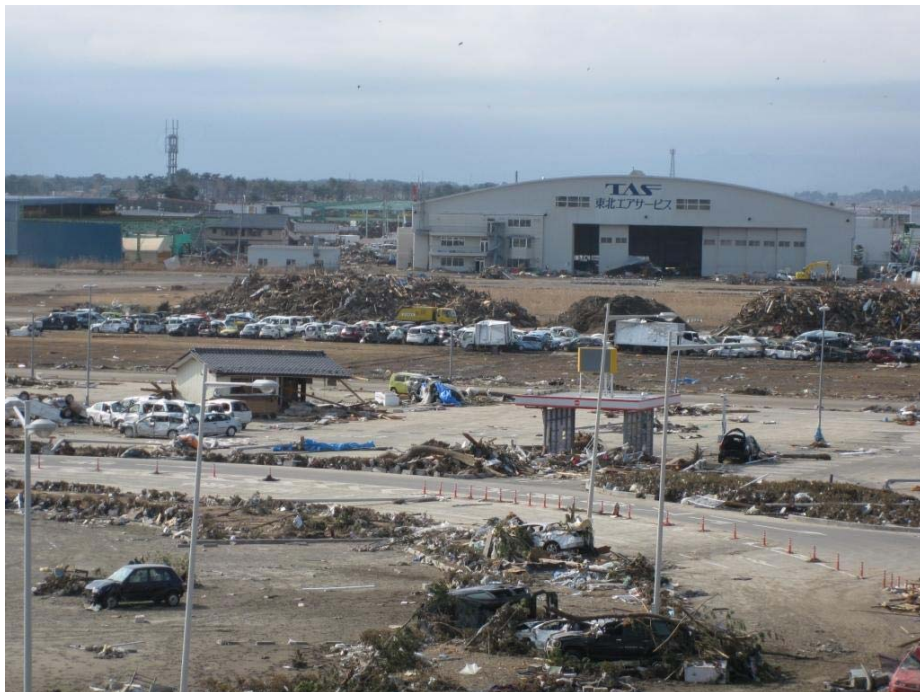
がれき撤去状況

A滑走路上に車両を集積

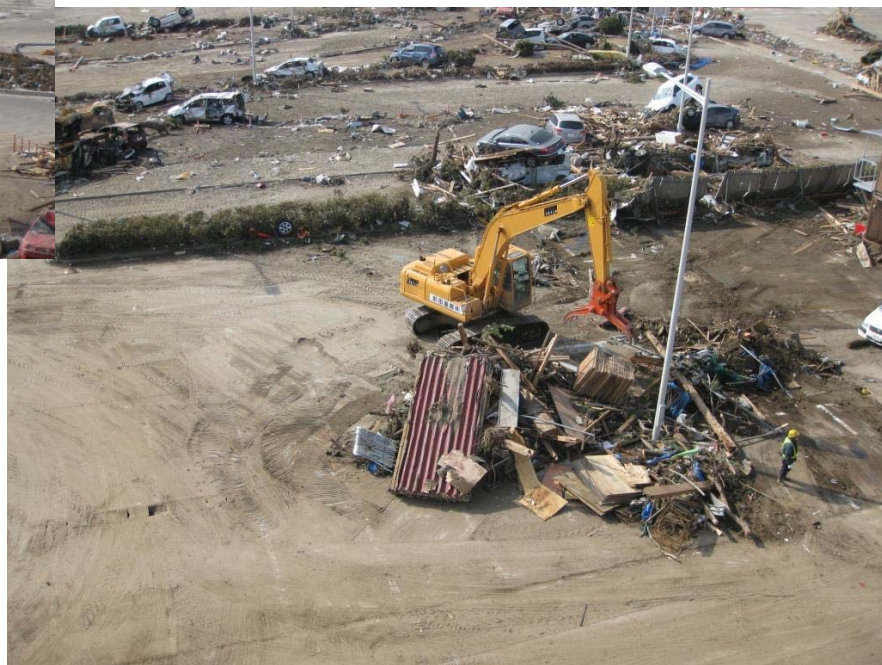
空港事務所前のがれき撤去

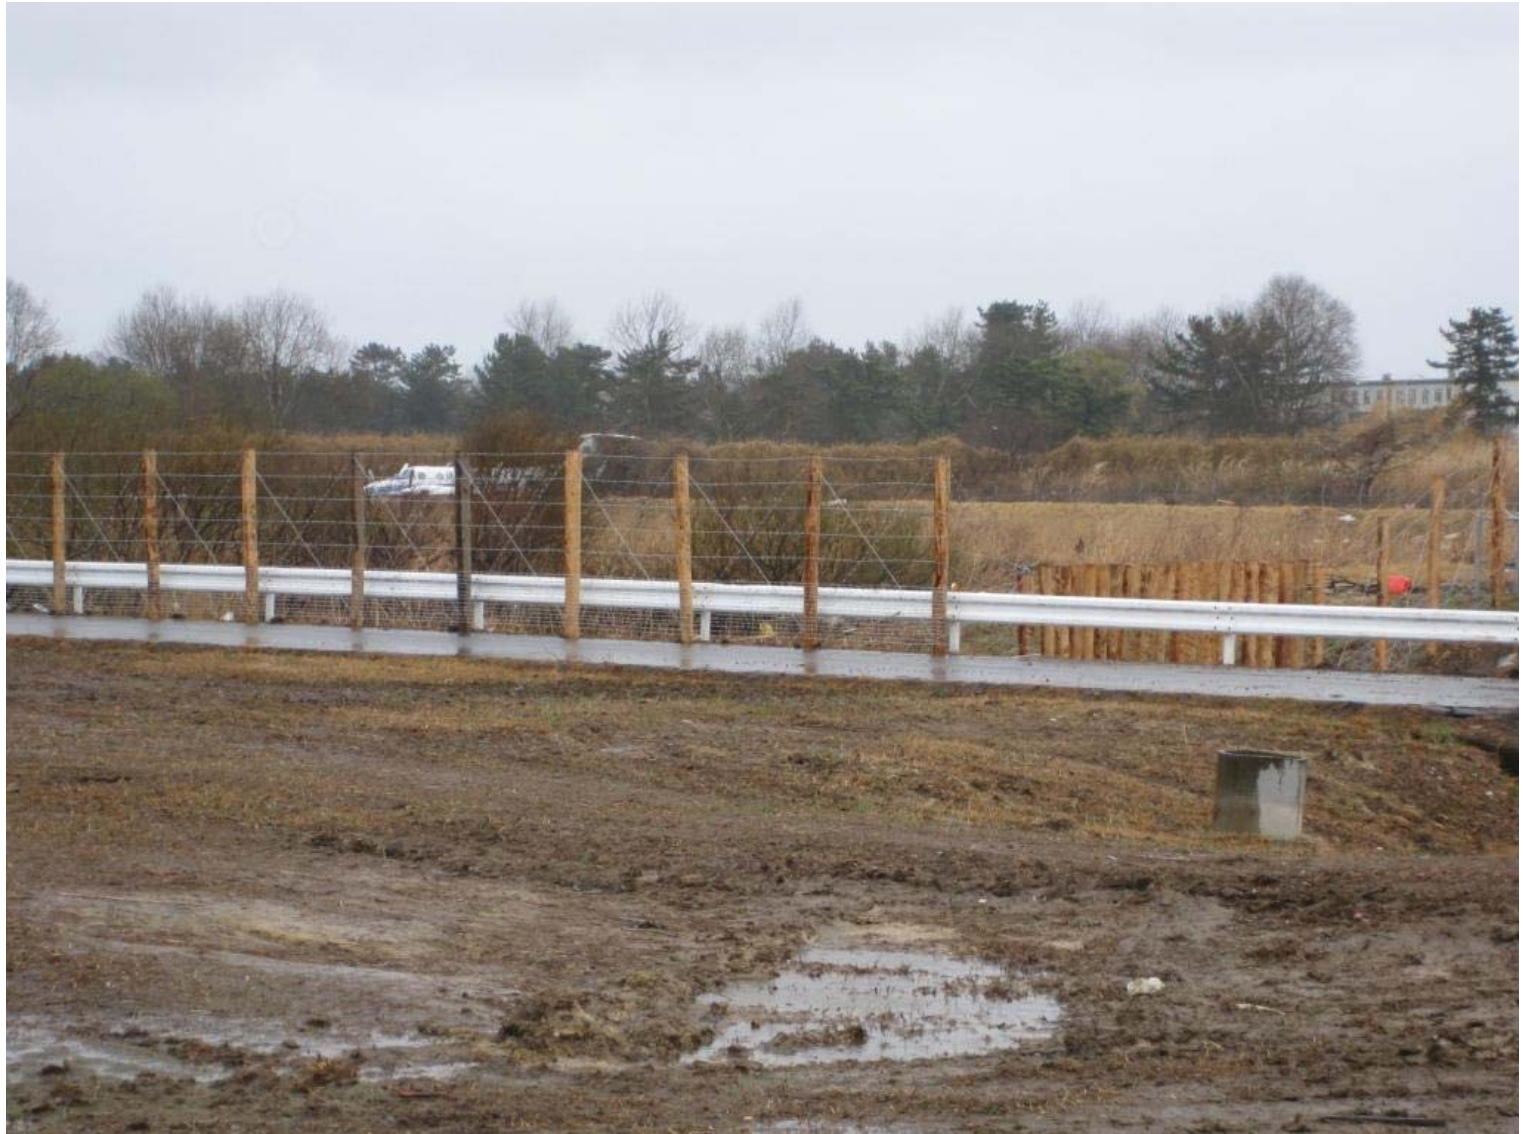
場周柵の仮復旧
