## 港湾における地震・津波による被害状況と復旧支援について

国土技術政策総合研究所  
港湾施設研究室長  
長尾 毅

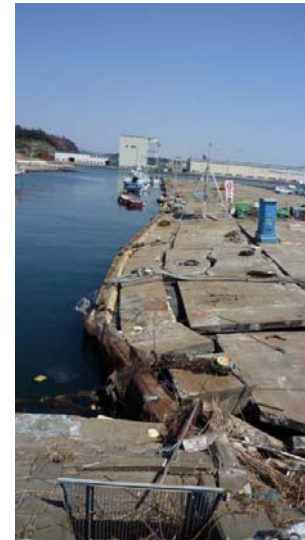
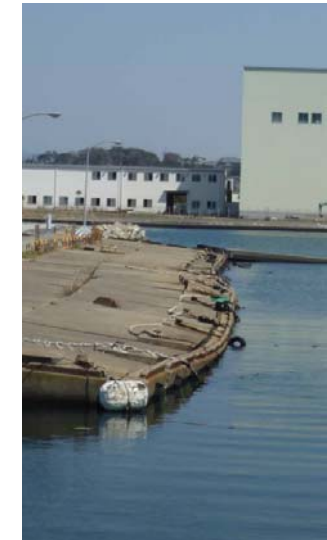
## 法線のはらみだし・不同沈下 茨城港(日立港区)

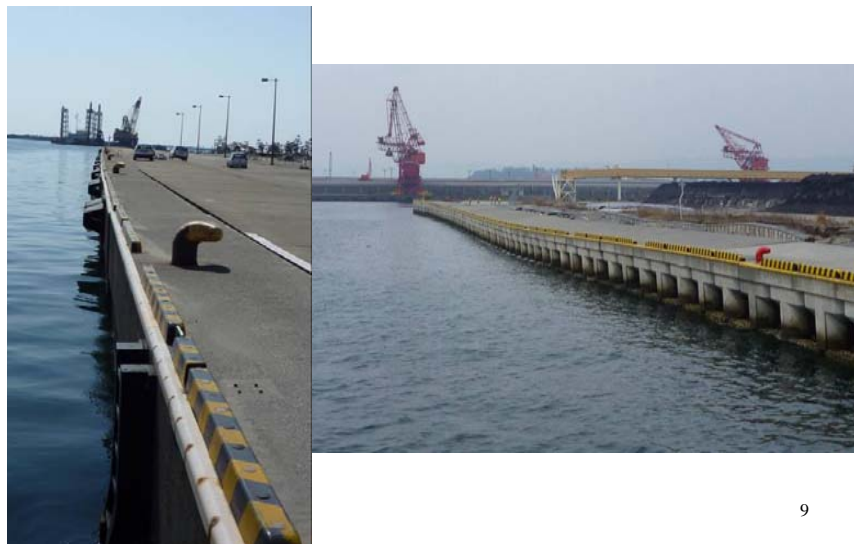
# 法線のはらみだし・不同沈下 茨城港(大洗港区) 小名浜港

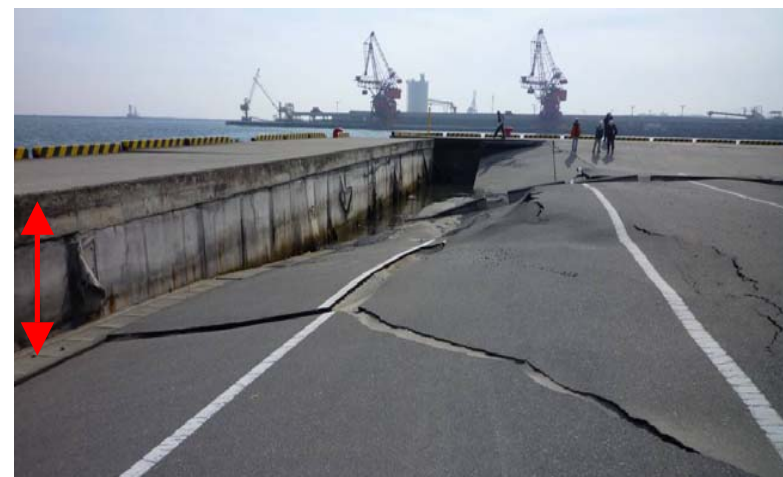
# 本土工背後の段差 小名浜港

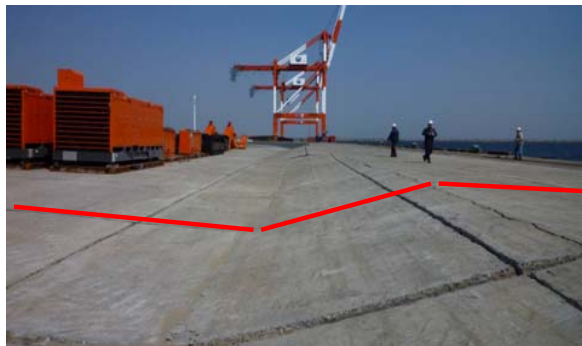
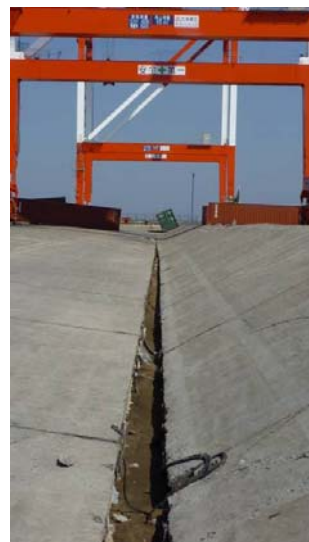
# エプロン部の被害 茨城港(常陸那珂港区)

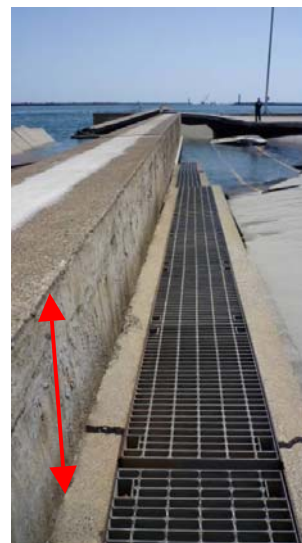
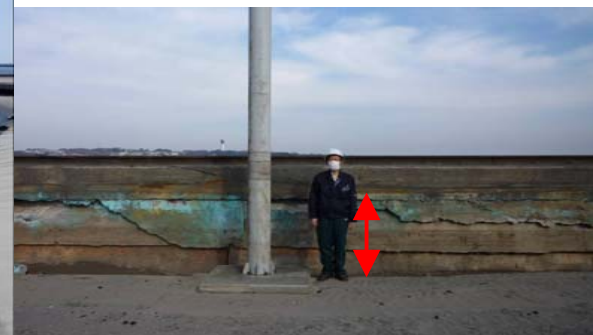
# 控え工やクレーン基礎周辺の段差 茨城港(日立港区) 小名浜港

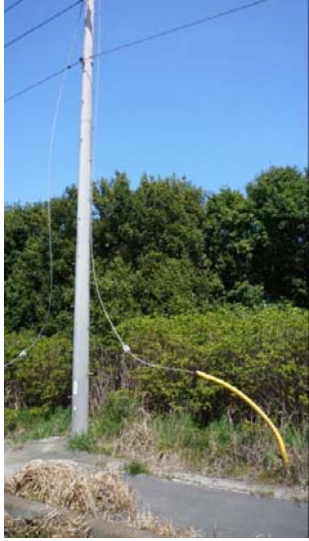
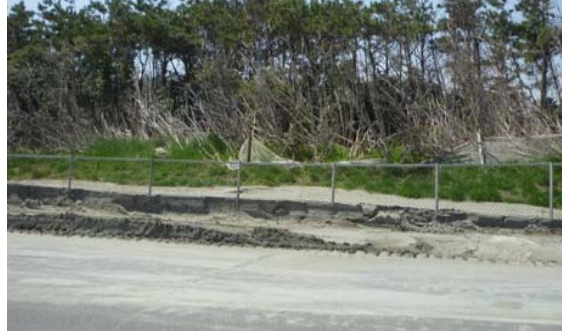
## 液状化の発生 (鹿島港近傍)

\*右写真については、液状化によるものか津波によるものか不明<sup>13</sup>

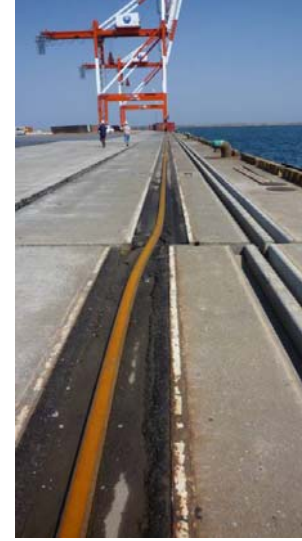
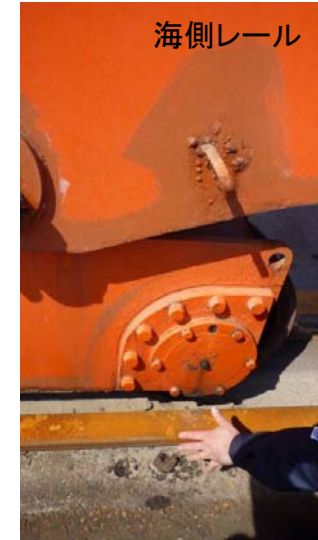
## 荷役機械の被害 茨城港(常陸那珂港区)

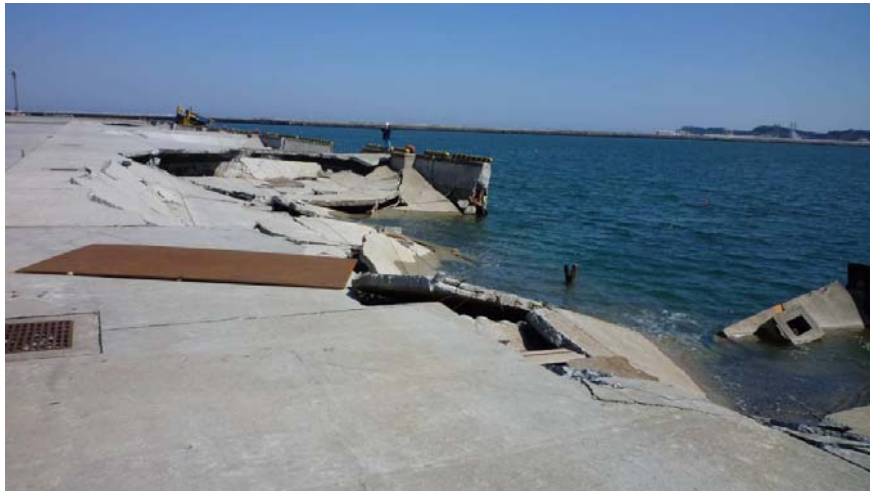
## 地震動と津波の複合作用による被害 相馬港

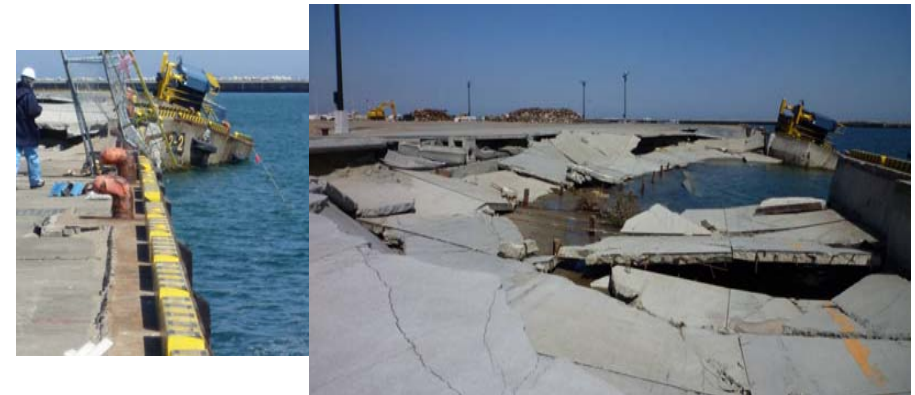
## 地震動と津波の複合作用による被害 相馬港

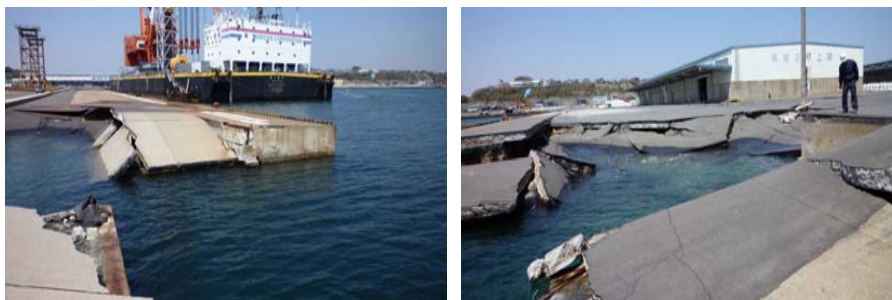
## 地震動と津波の複合作用による被害 茨城港(日立港区)

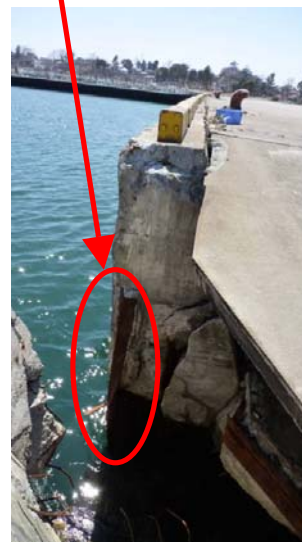
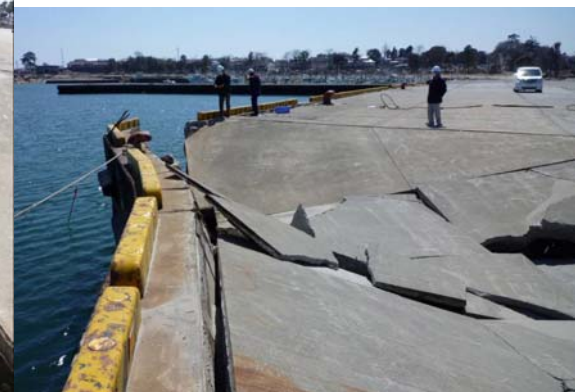
## 隅角部の被害 相馬港

矢板の破断

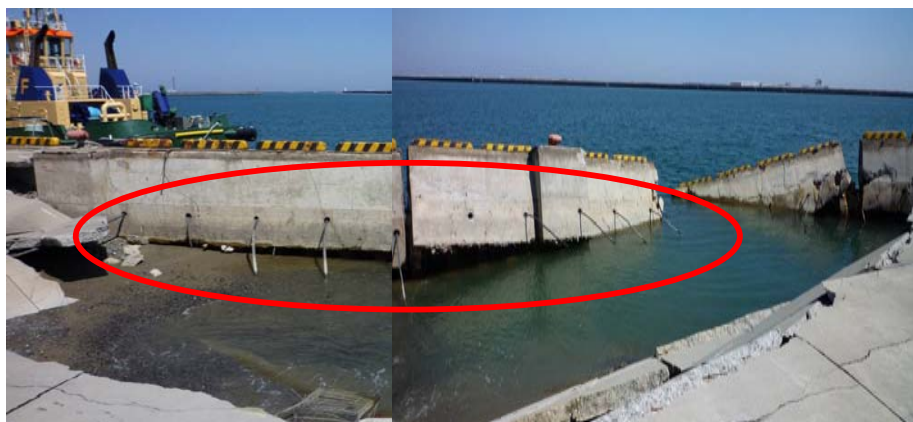
## 矢板式岸壁のタイ材の破断 相馬港

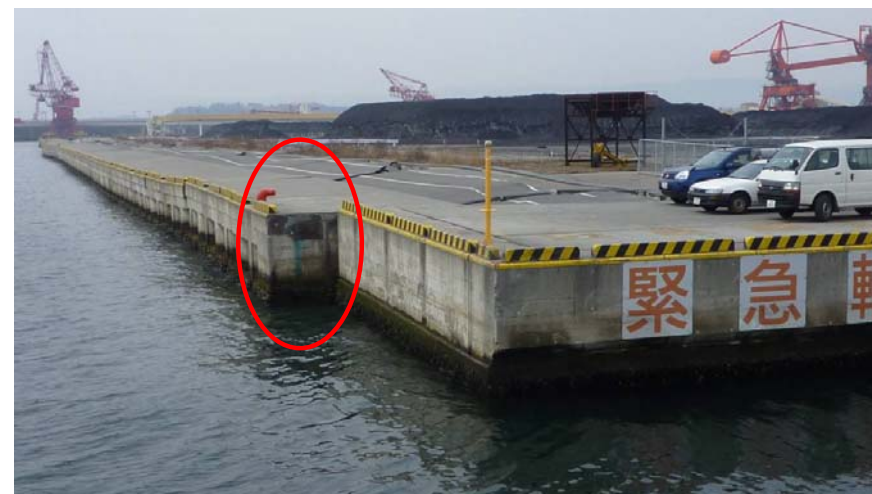
## 構造形式等の変化部の被害 小名浜港

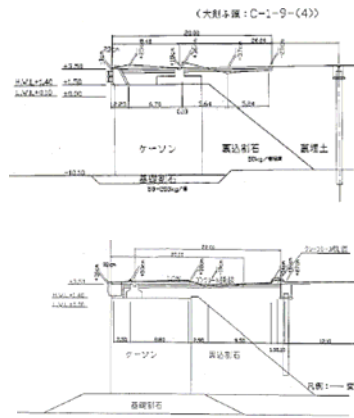
## 小名浜港

### ケーソン傾斜角のチェック

陸側クレーン基礎は支持杭は使用可、支持層に達していない杭は要チェックのため、急ぎの復旧にはべた基礎とすることを推奨

クレーン間距離が延びているので、海側基礎を陸側へ移動
