河川堤防等の地震動・津波 による被災状況について

国土技術政策総合研究所

独立行政法人土木研究所

河川堤防等の被災概要

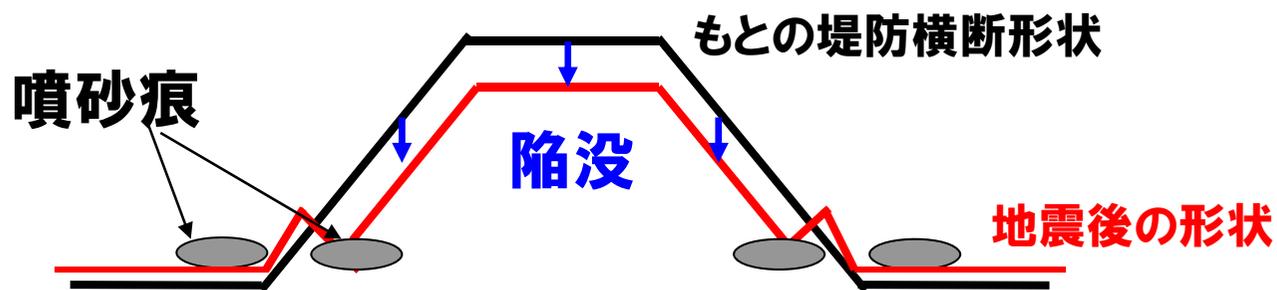
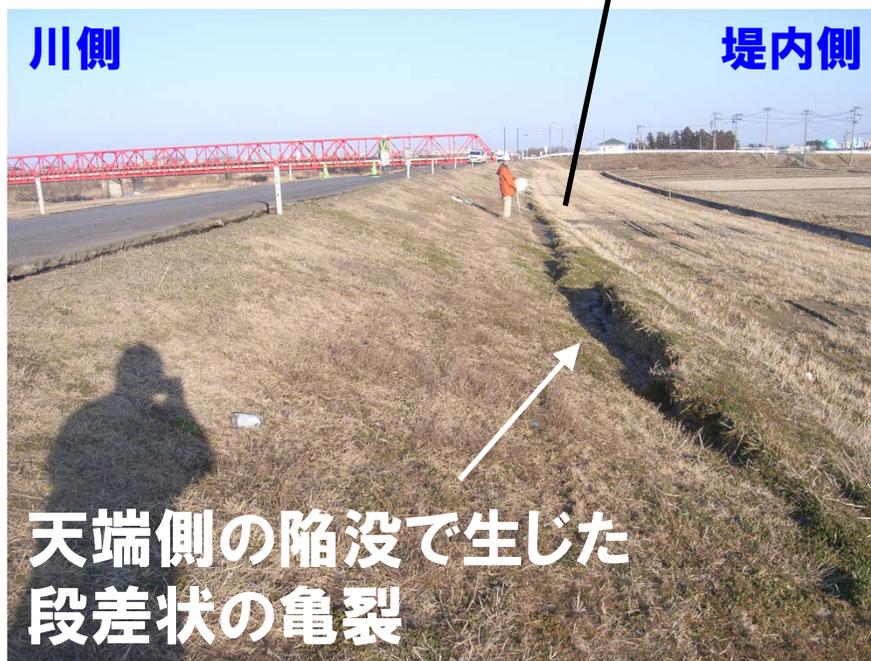
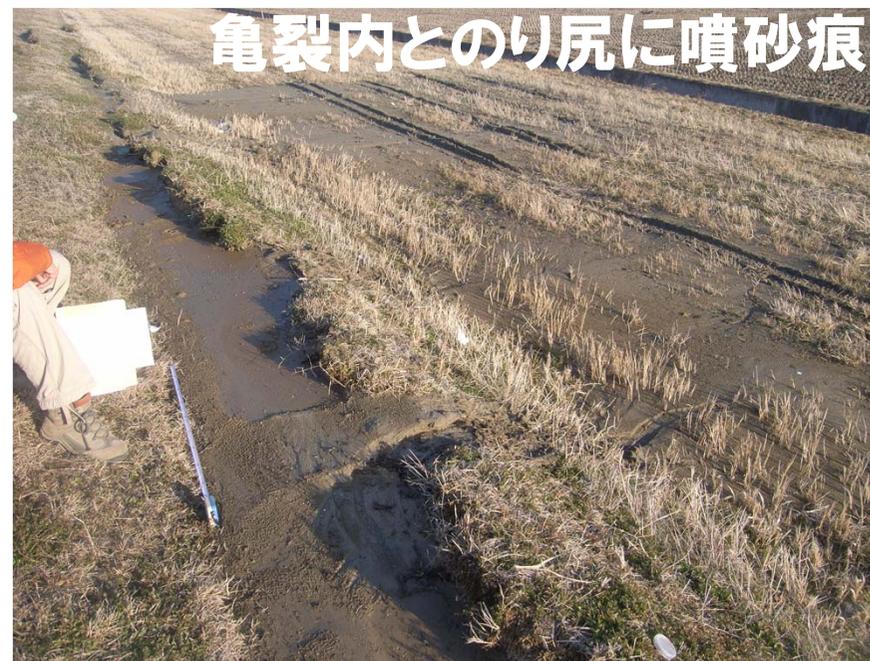
(江合川右岸30.2km地点)

天端陥没型

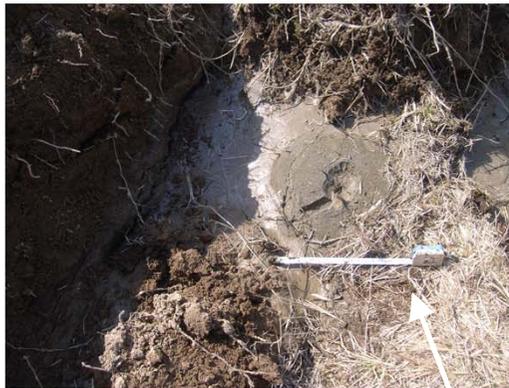
亀裂内の噴砂痕

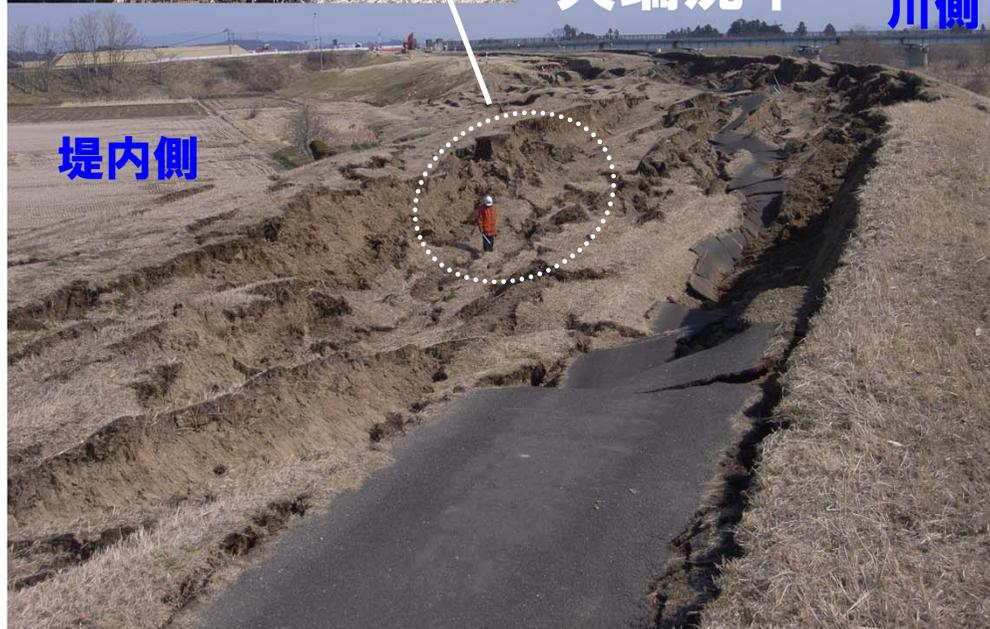
天端沈下

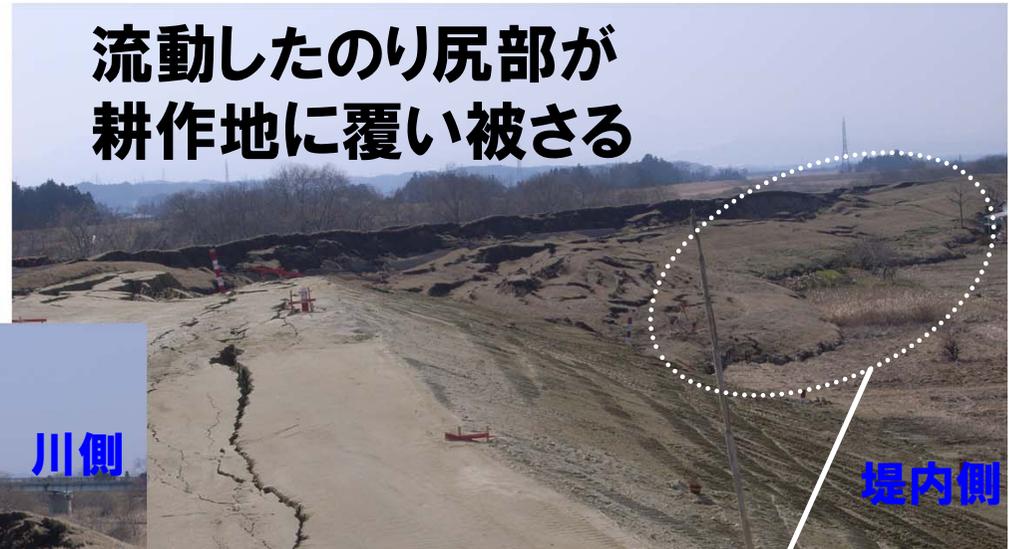
流動したのり尻部が
耕作地に覆い被さる

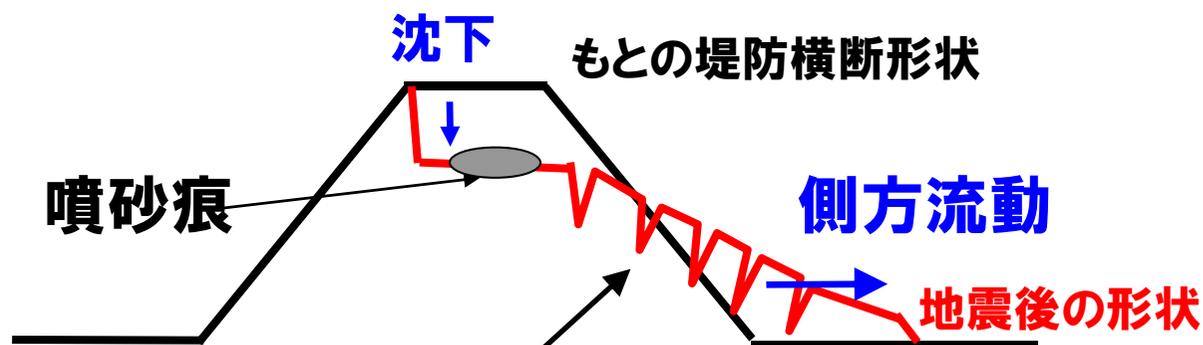
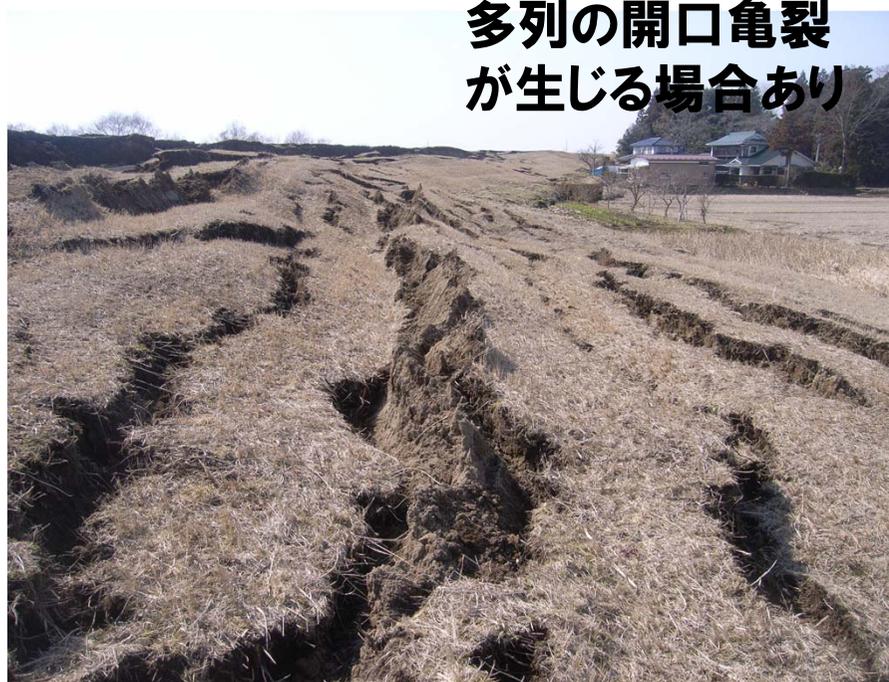
のり尻側方流動型 (鳴瀬川左岸30.0k~30.5k+37)

多列の開口亀裂
が生じる場合あり

- 基礎地盤に変形の痕跡が見られない一方で、崩土が耕作地を覆う。
⇒この地点の場合「堤体の液化化」が主要因であると考えられる。

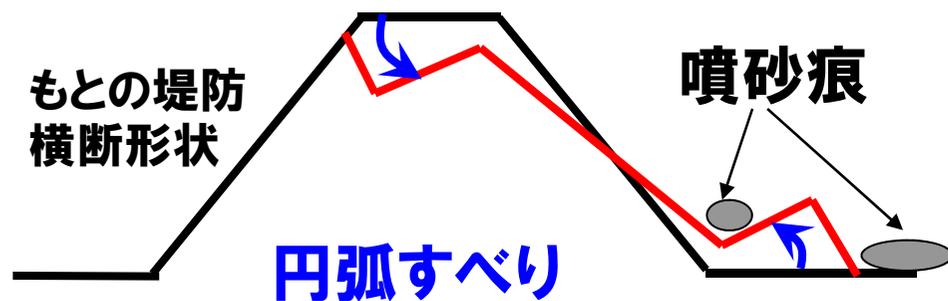
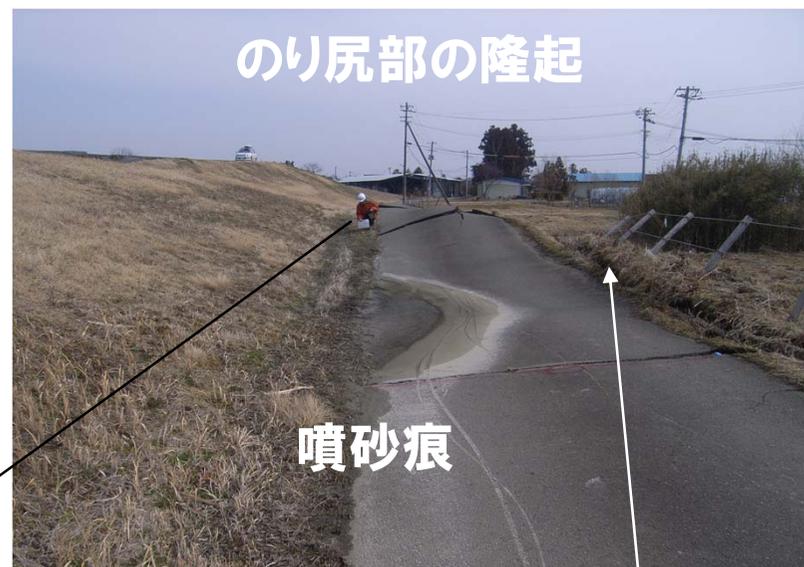
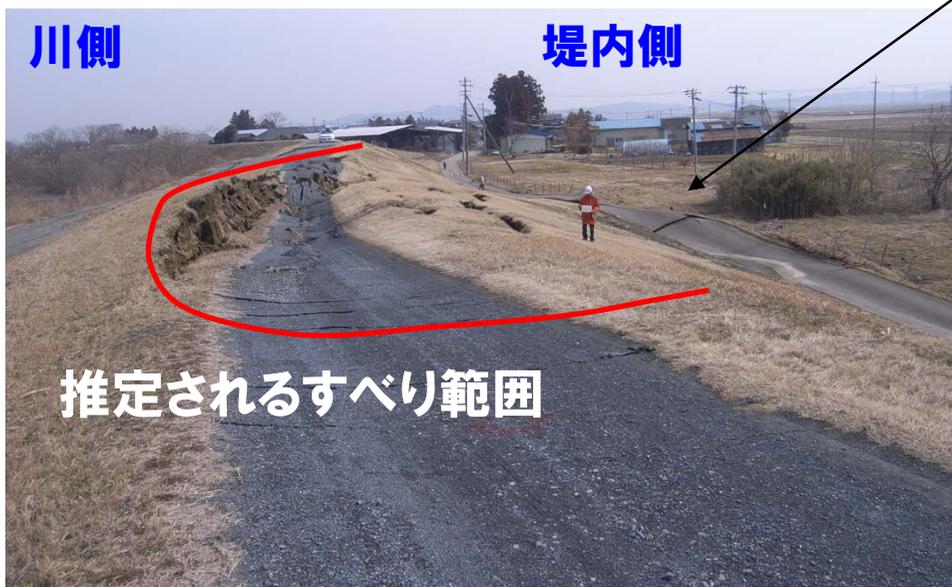
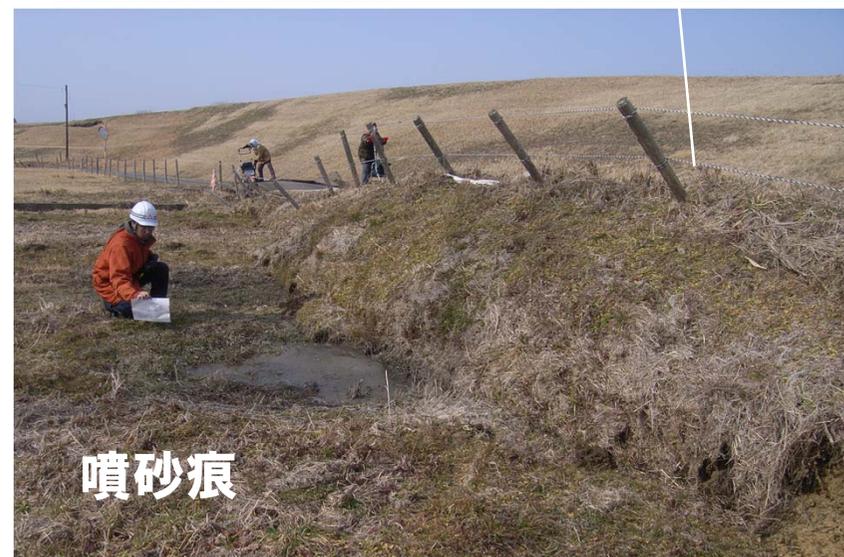
(鳴瀬川左岸11.3k+30~11.5k+100)

円弧すべり型

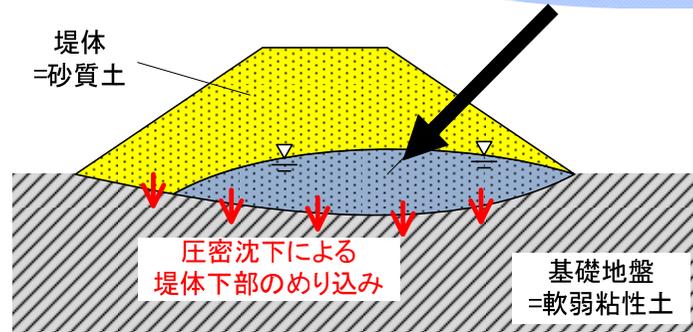
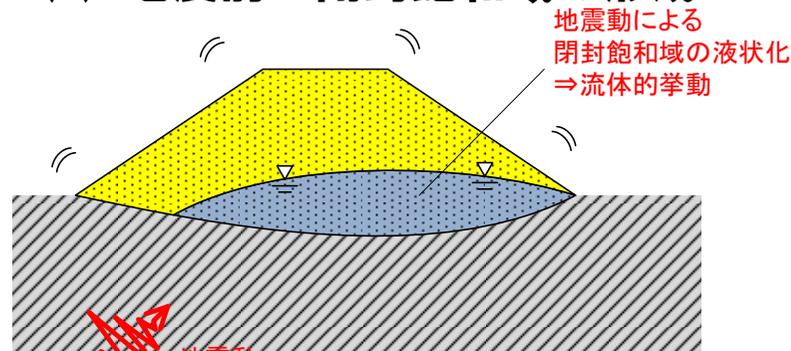
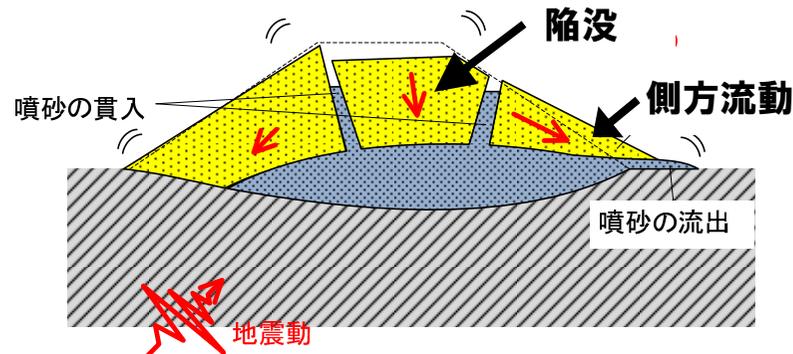
側方流動型の被災機構の一例 — 閉封飽和域の液状化 —

(a) 地震前：閉封飽和域の形成

(b) 地震発生～閉封飽和域の液状化

(c) 液状化～堤体の陥没・法尻の側方流動

① 圧密沈下により堤体が基礎地盤に
めり込む

② 雨水等が浸入しても水が溜まる
⇒閉封飽和域の形成

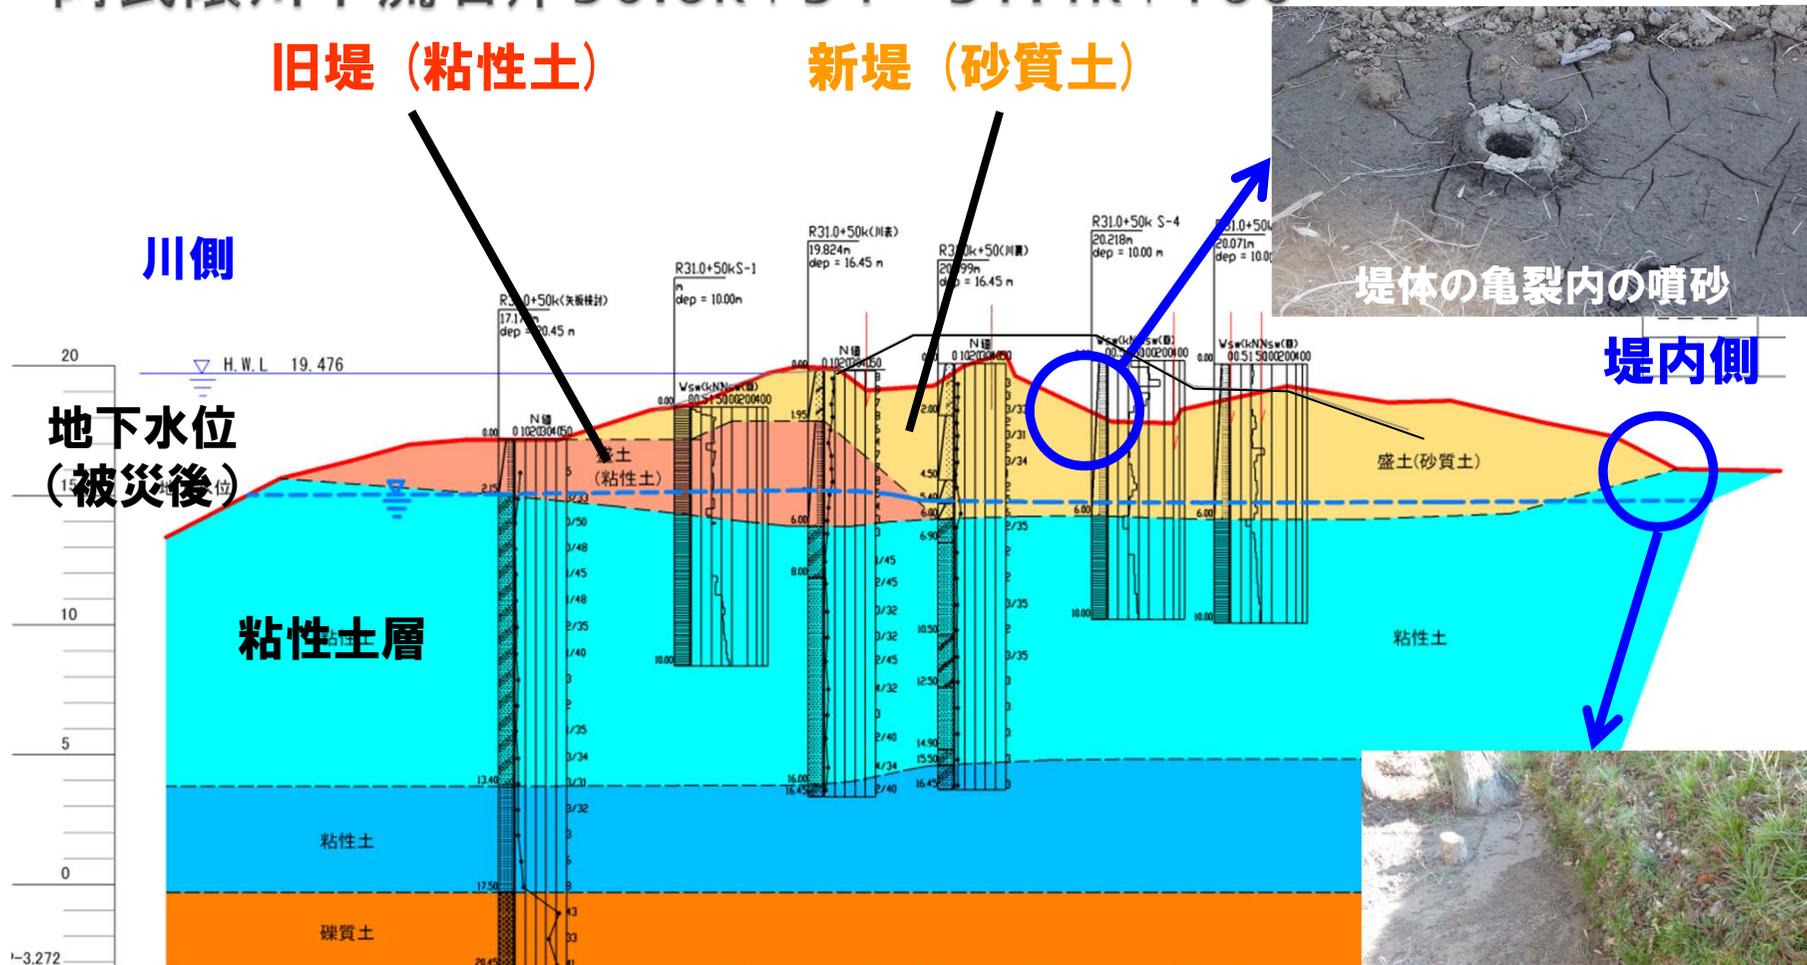
阿武隈川下流右岸30.6k+34~31.4k+160

閉封飽和域の液状化と 推定される被災事例

崩土先端部の噴砂

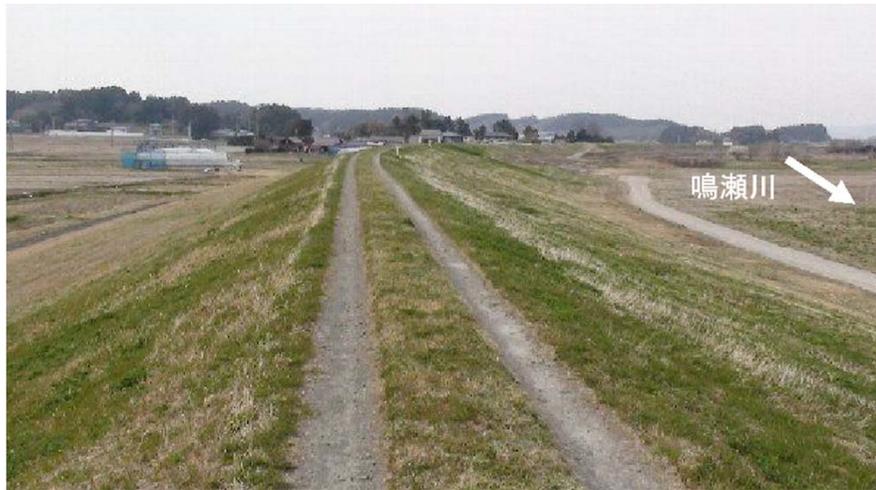
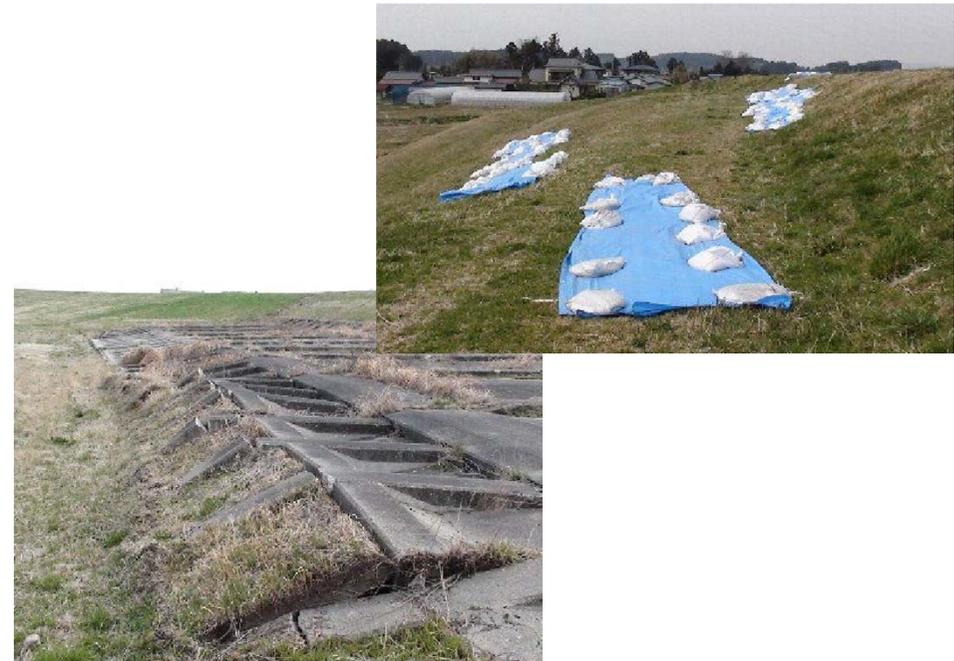
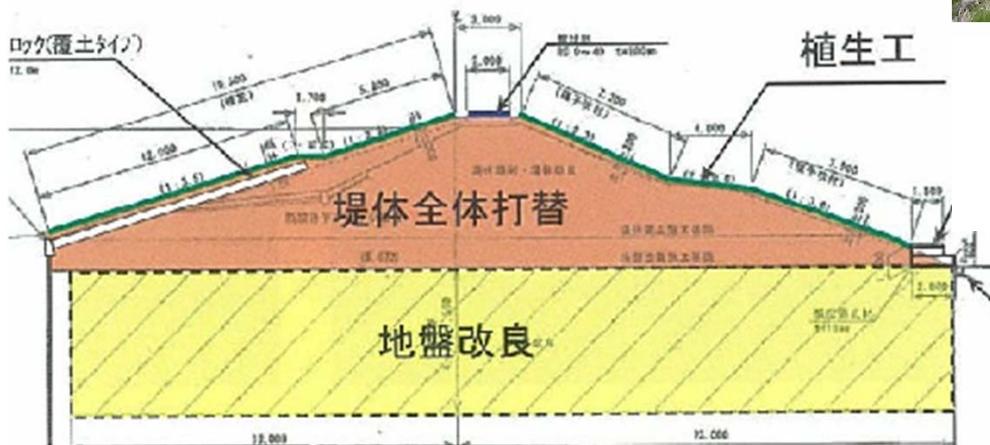
2003年宮城県北部地震で地盤改良等により復旧した個所には変状が認められず

復旧した個所：変状は見られない

復旧した個所より上流側の**無対策箇所**
 天端の亀裂・沈下，裏のりの亀裂，
 護岸の沈下・損傷等が発生

堤体改良，基礎地盤改良，ド
 レーン(のり尻) 設置による対
 策を実施

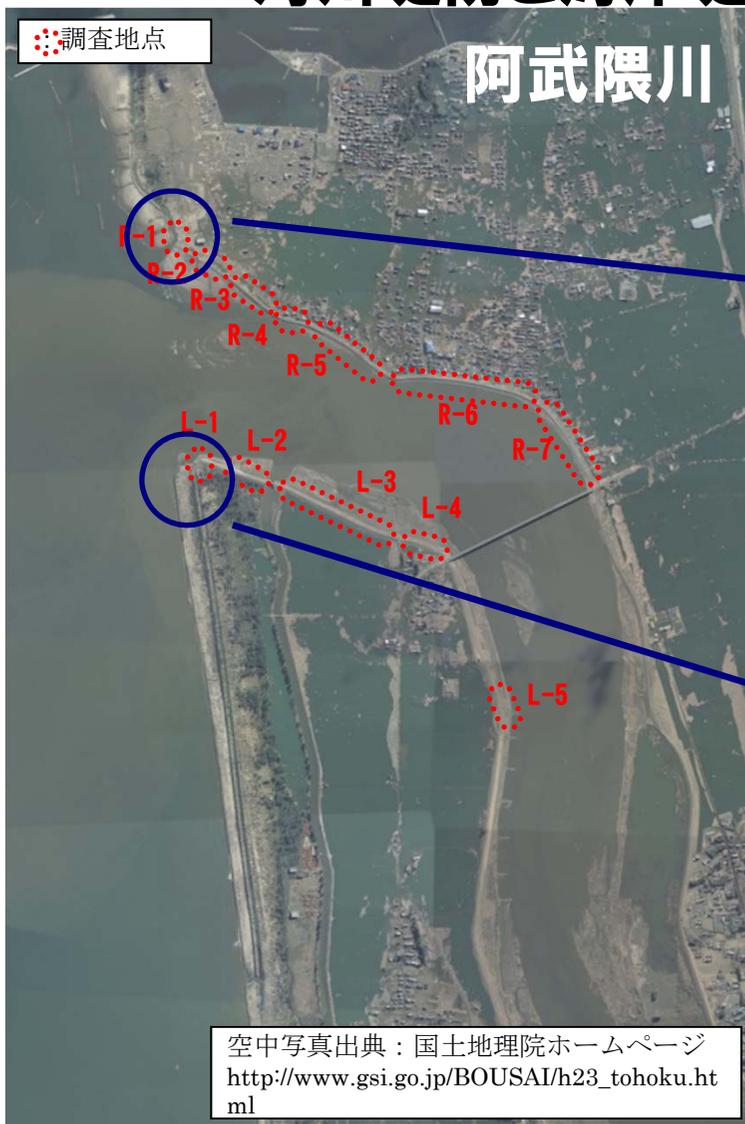
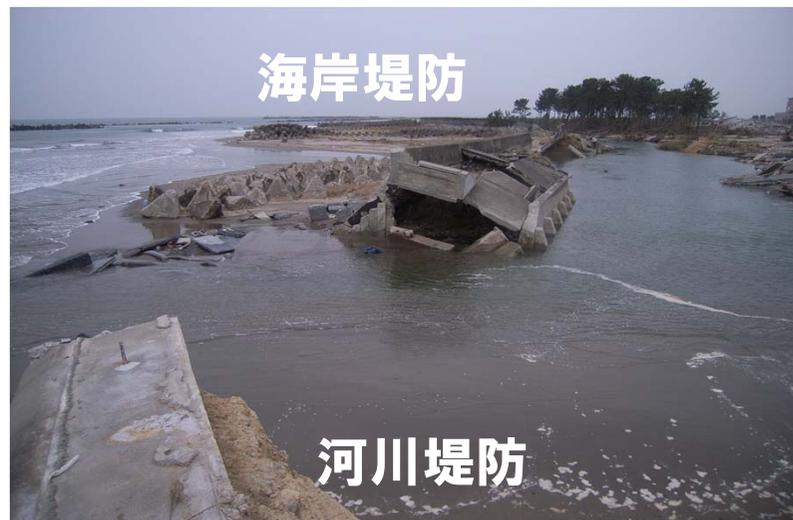
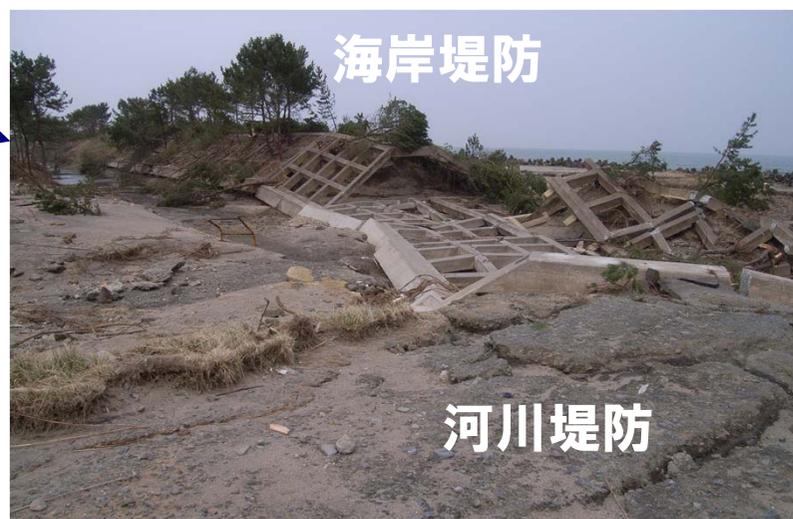
破堤箇所が見られた区間①

河川堤防と海岸堤防が接合する屈曲部（水没区間）

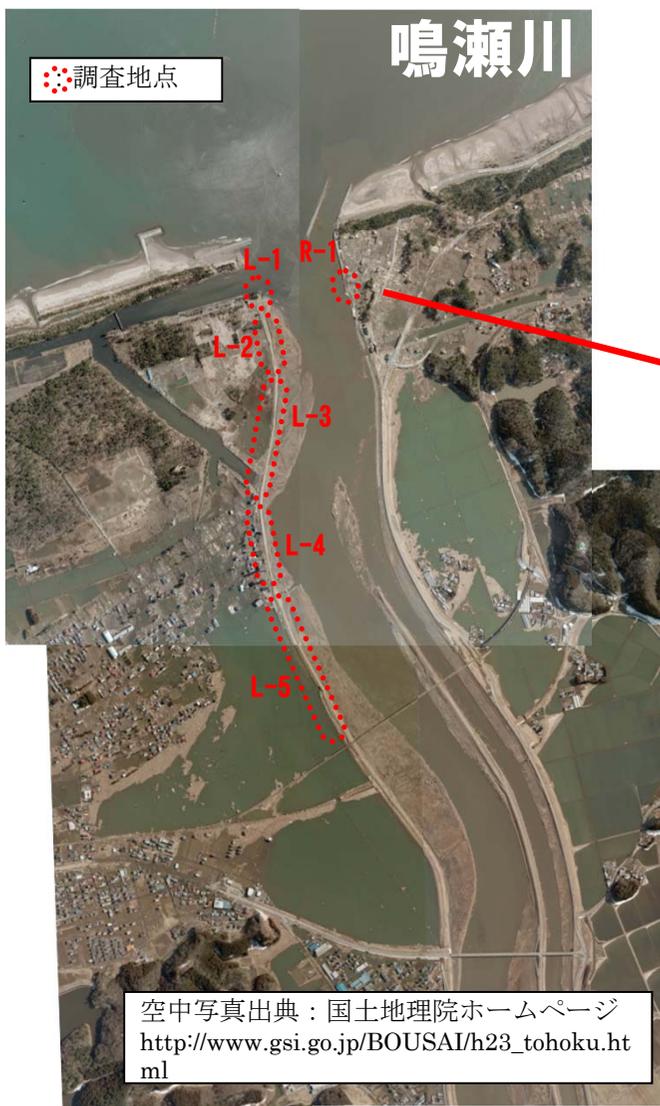
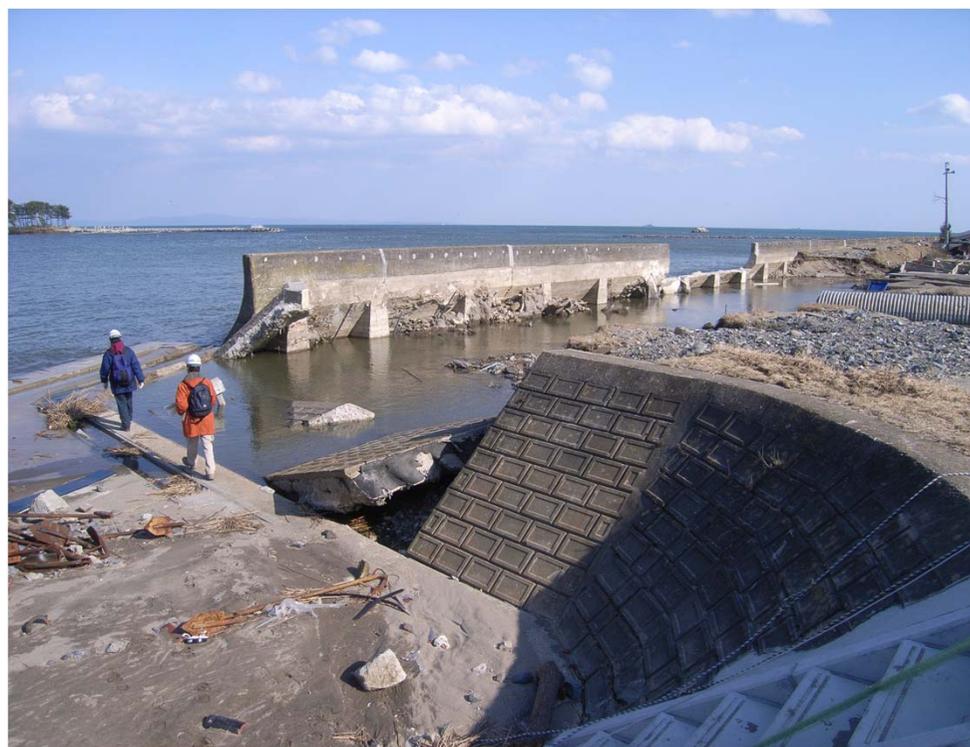
破堤箇所が見られた区間②

特殊堤区間(水没区間)

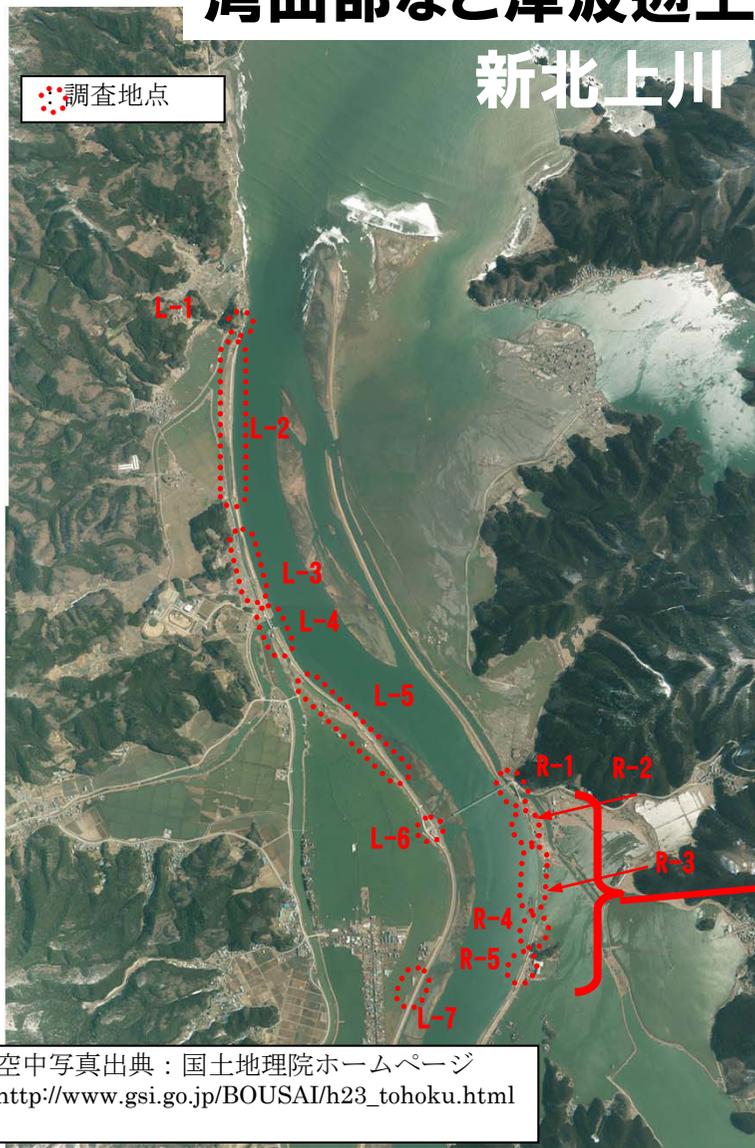
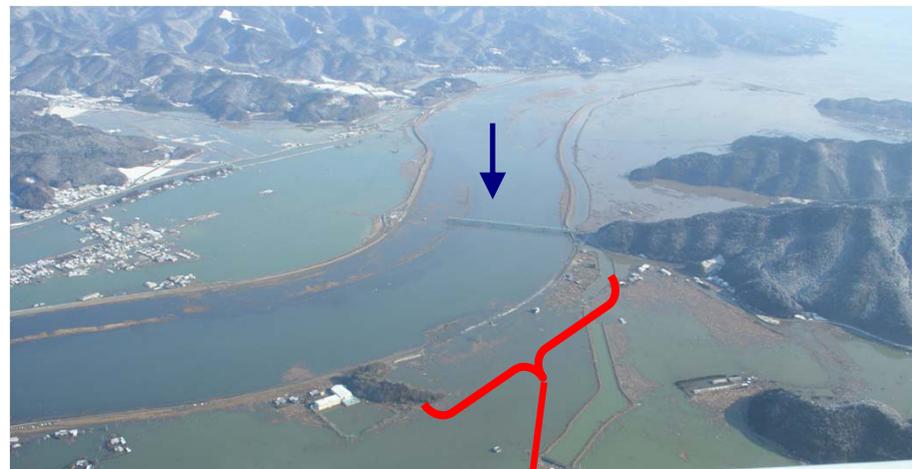
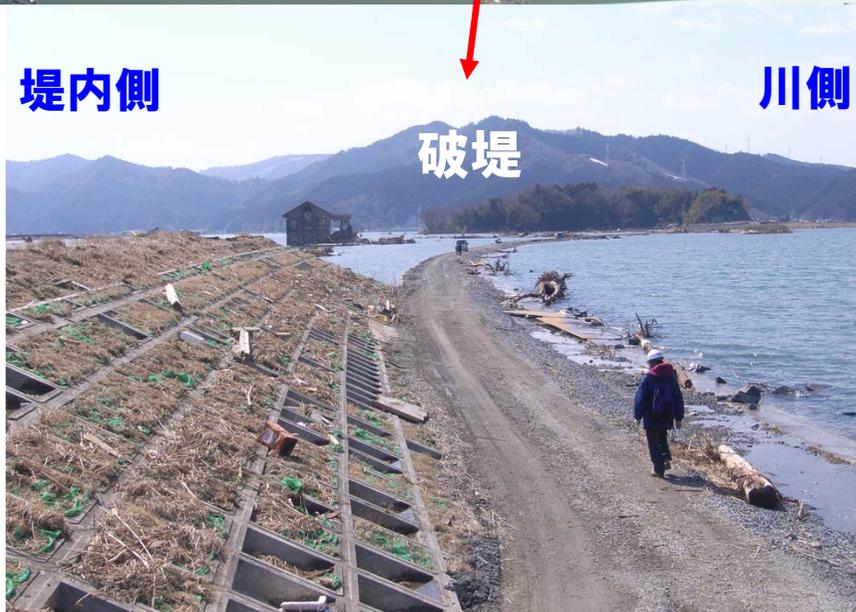
破堤箇所が見られた区間③

湾曲部など津波遡上を受けやすい形になる区間(水没区間?)

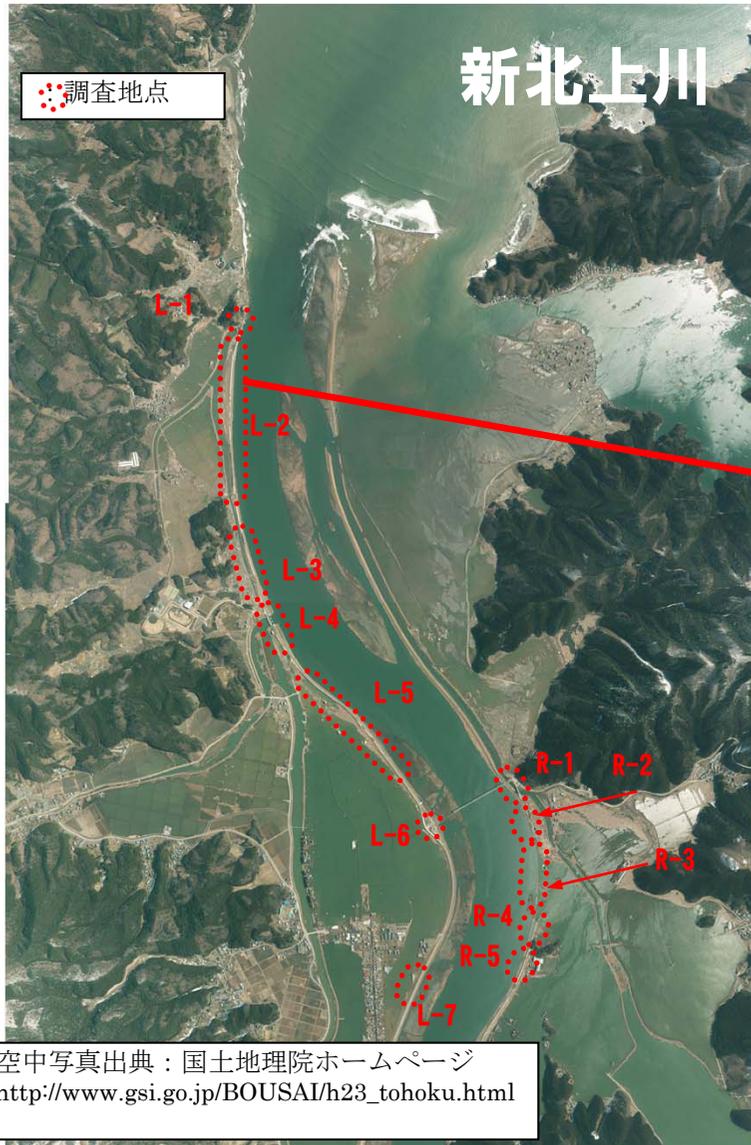
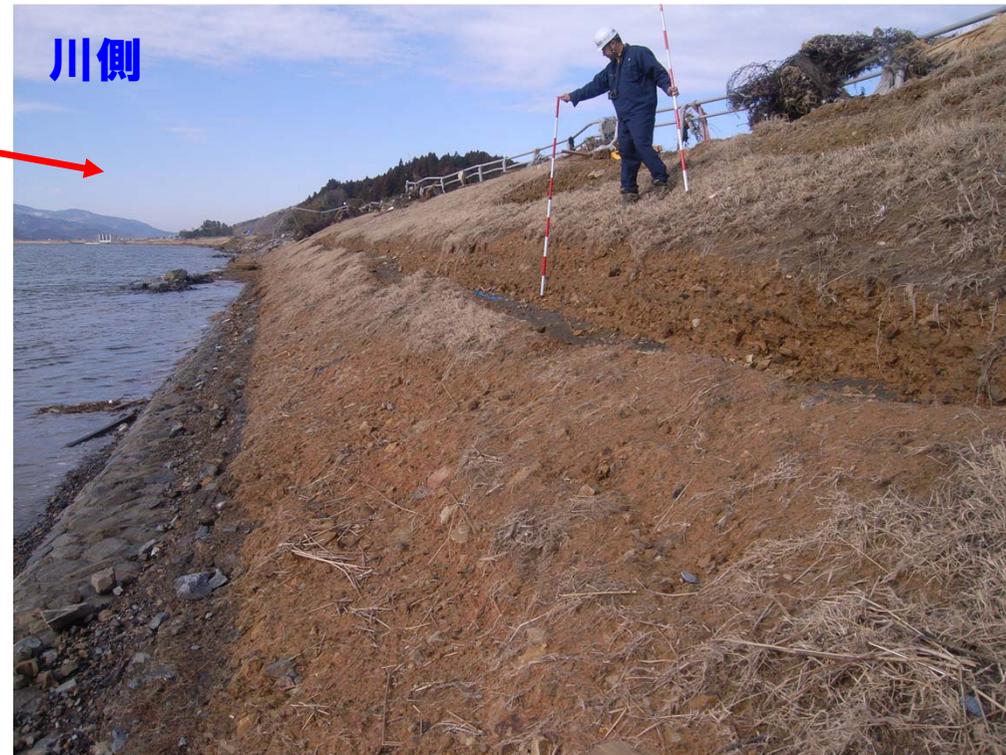
津波の河道内遡上流れによる被災

川側のり面の植生の流失と侵食

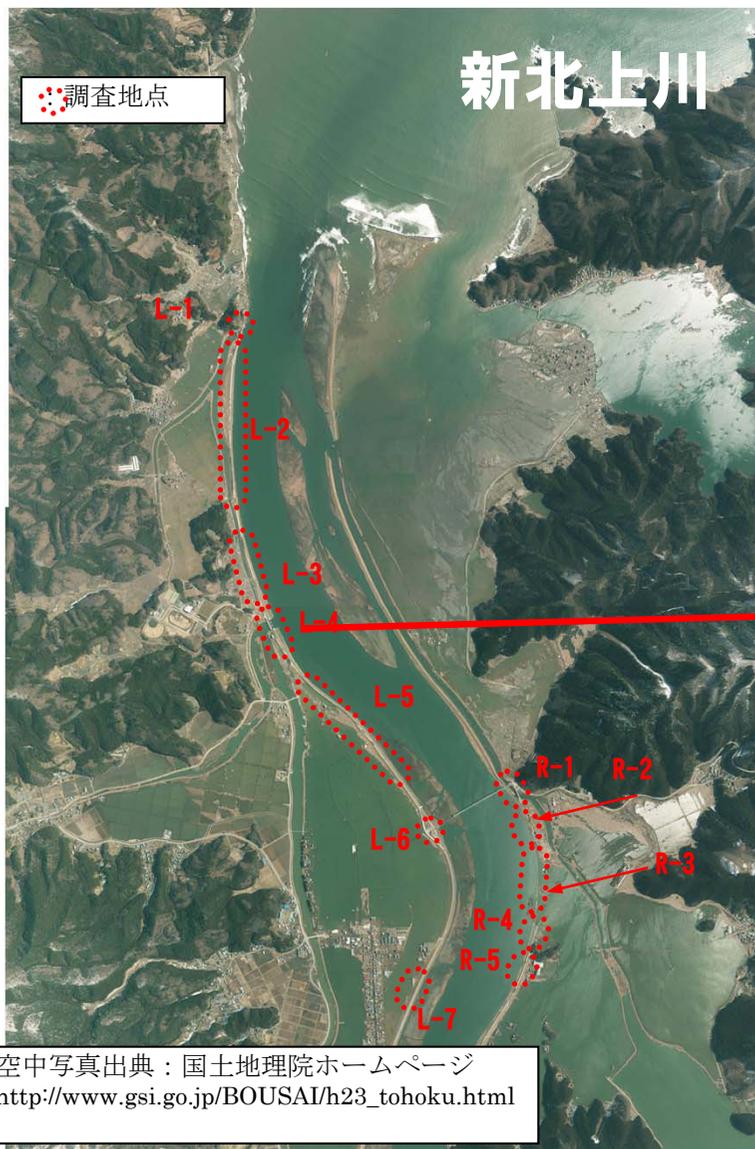
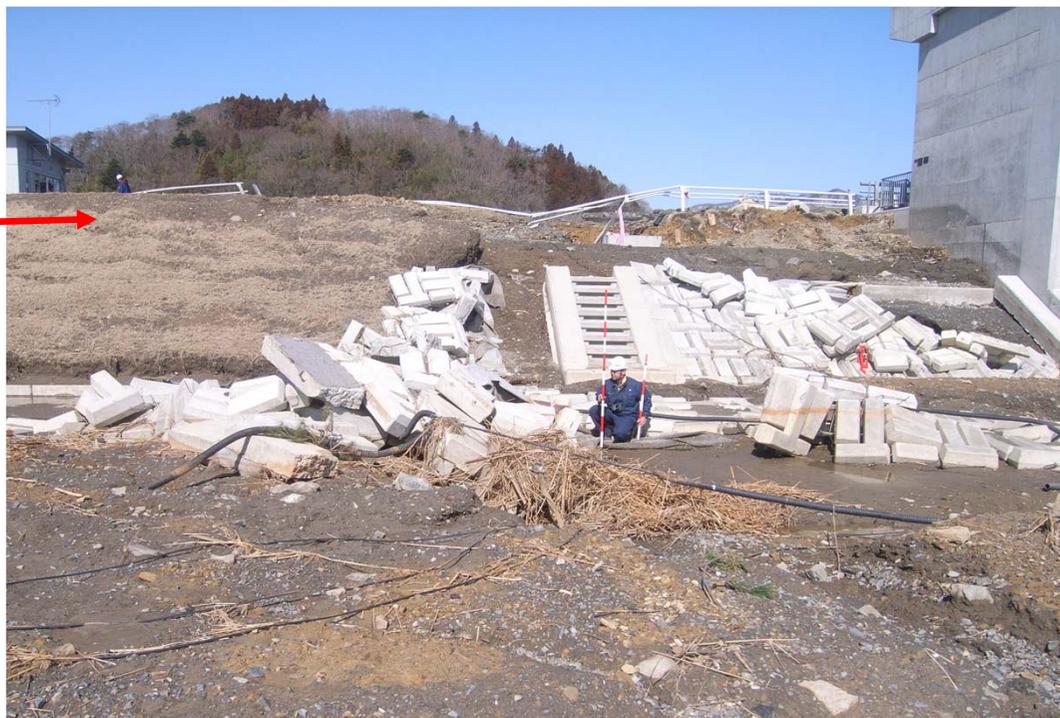
津波の河道内遡上流れによる被災

護岸ブロックの捲れ上がり

- ブロックは短時間であっても、ある閾値を超える流速が作用すると、動く
- 植生は短時間であれば、高流速に耐えられる（根が洗い出されて流失するまでの時間内）
- さらに、粘着力を有する堤体土である場合、植物が流失した後も、侵食されにくい（短時間では侵食が比較的軽微）

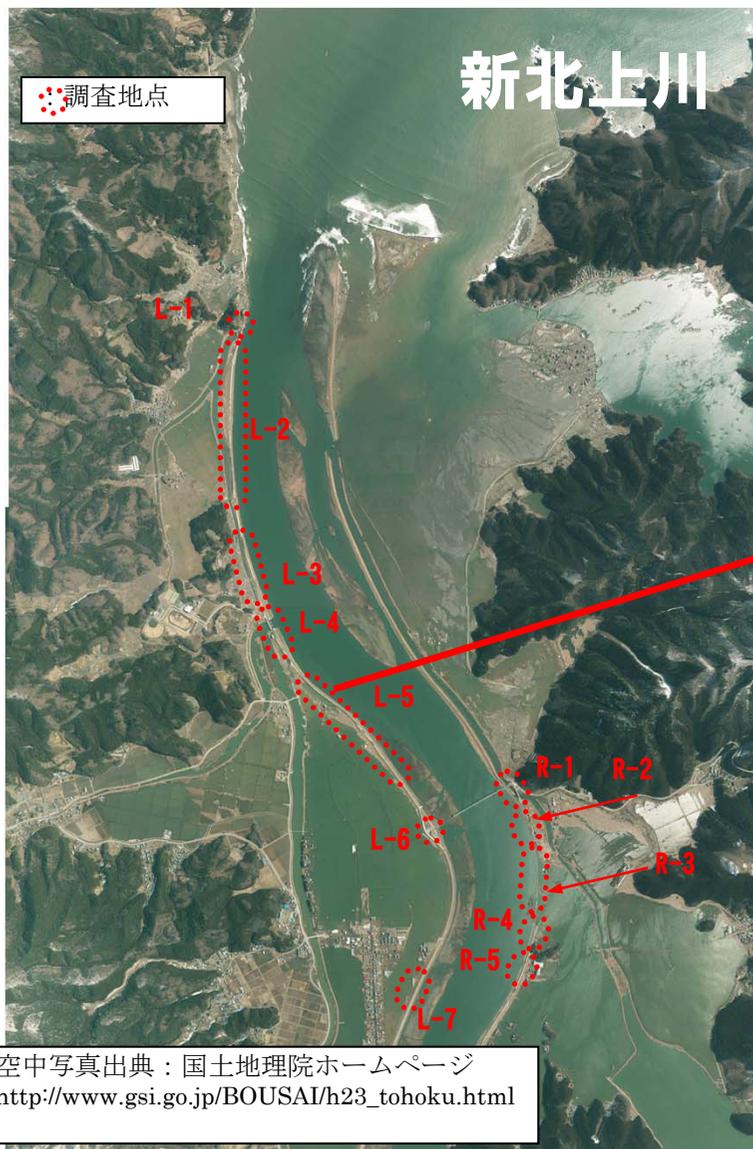
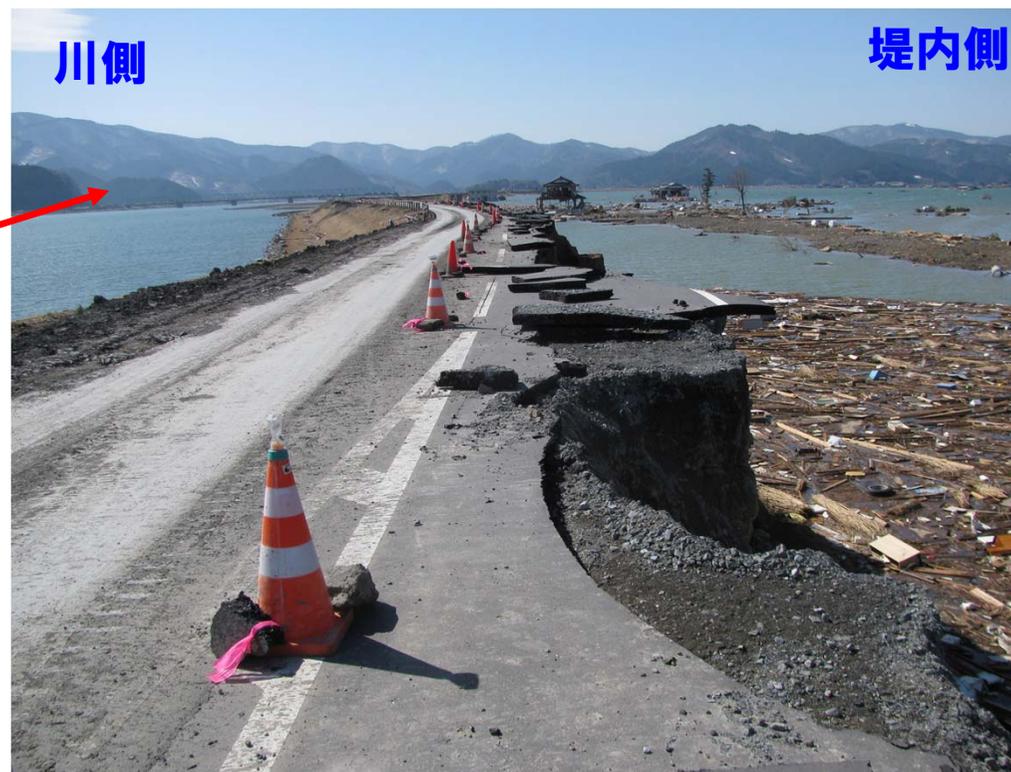
津波の堤防越水による被災

堤内側ののり面・のり尻の侵食
→堤体の崩壊・流送
