道路橋の被災状況とその特徴

国土技術政策総合研究所

独立行政法人土木研究所

道路橋の調査の概要

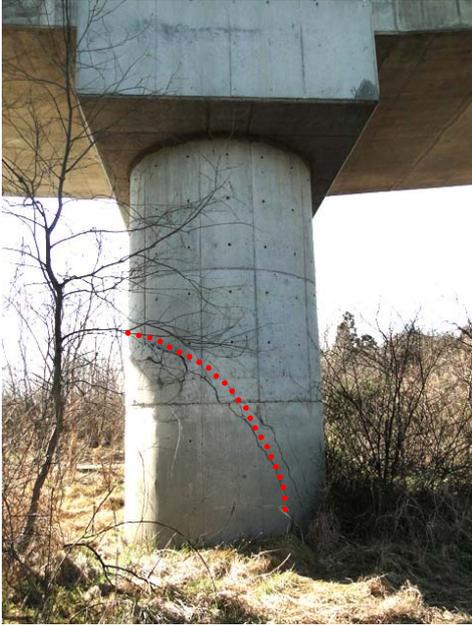
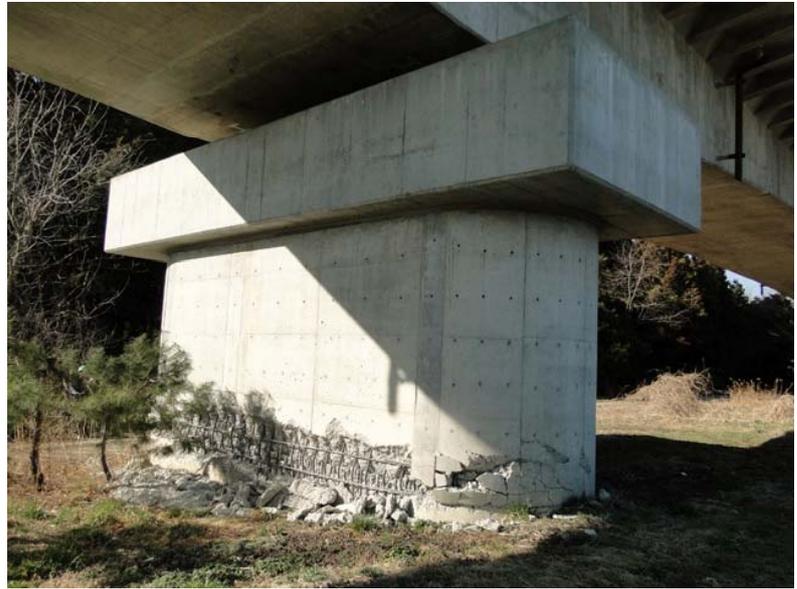
RC橋脚の軸方向鉄筋段落し部の損傷

軸方向鉄筋段落し部付近における曲げ損傷からせん断ひび割れの進展に至った被害

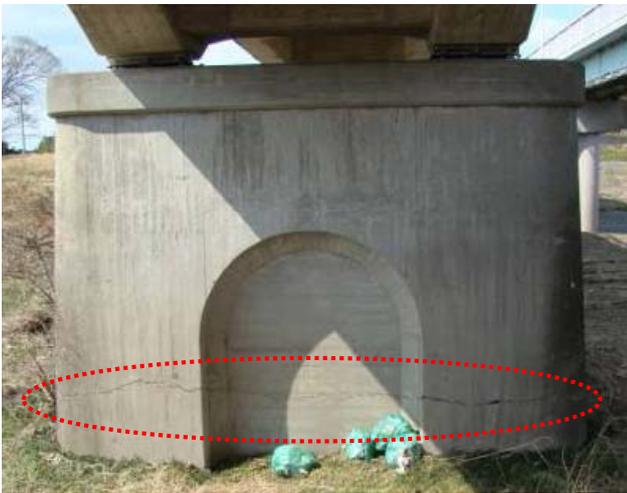
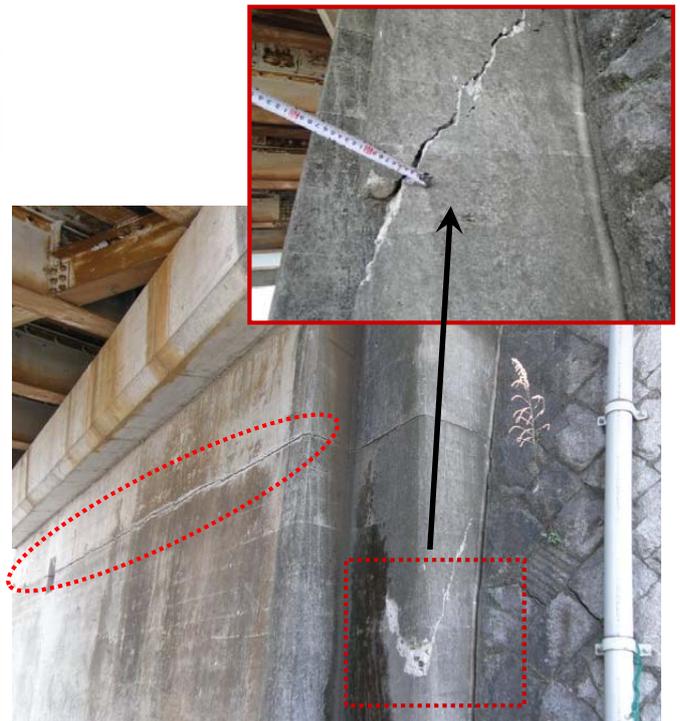
軸方向鉄筋量の少ないRC橋脚躯体の損傷

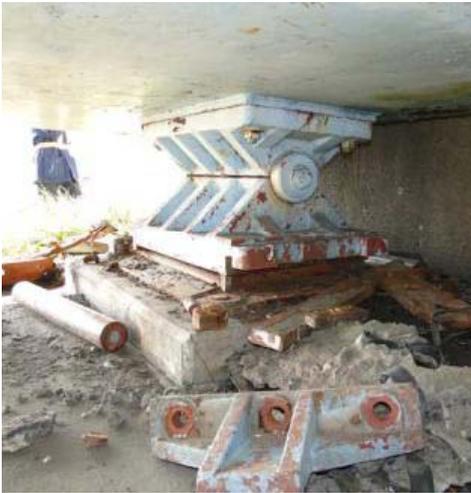
支承本体の破損

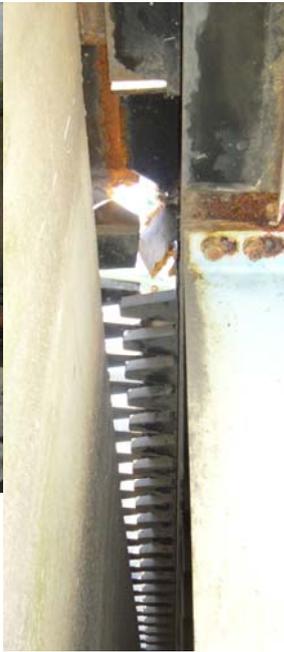
可動支承の損傷
(ローラー逸脱)
と伸縮装置位置
で生じた段差

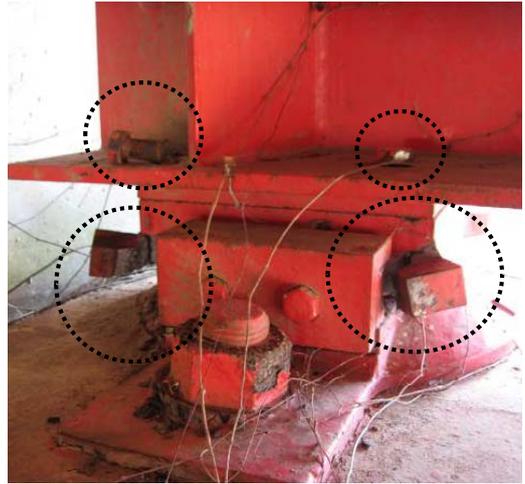
固定支承の損傷

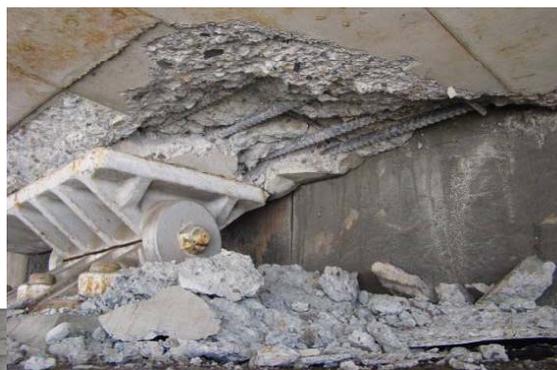
上部構造側の損傷

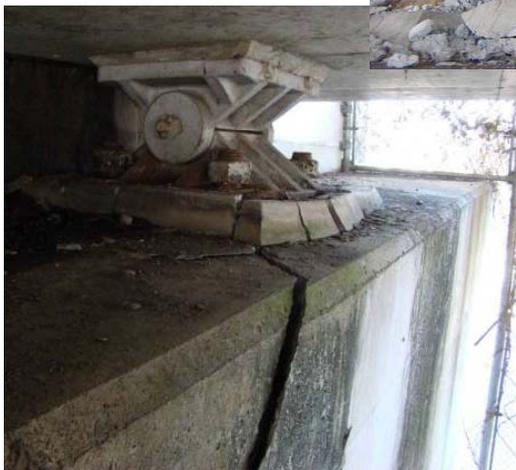
橋脚天端付近の損傷

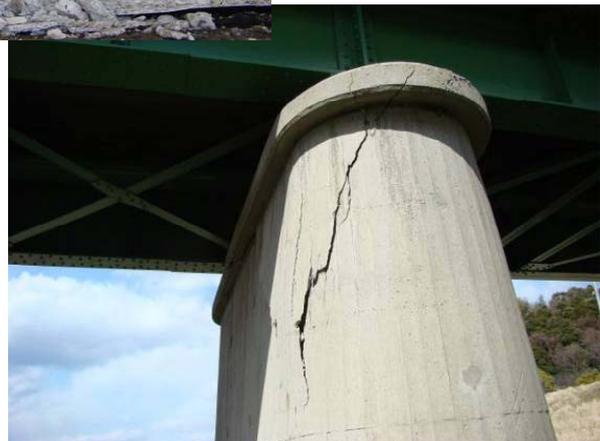
橋脚天端付近の損傷

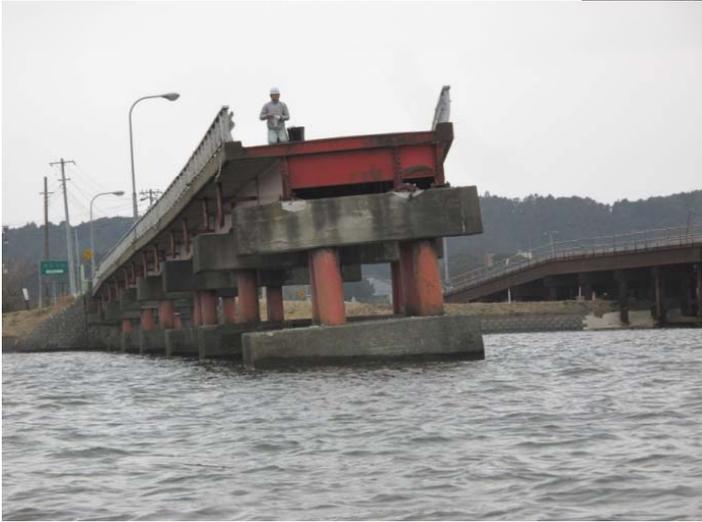
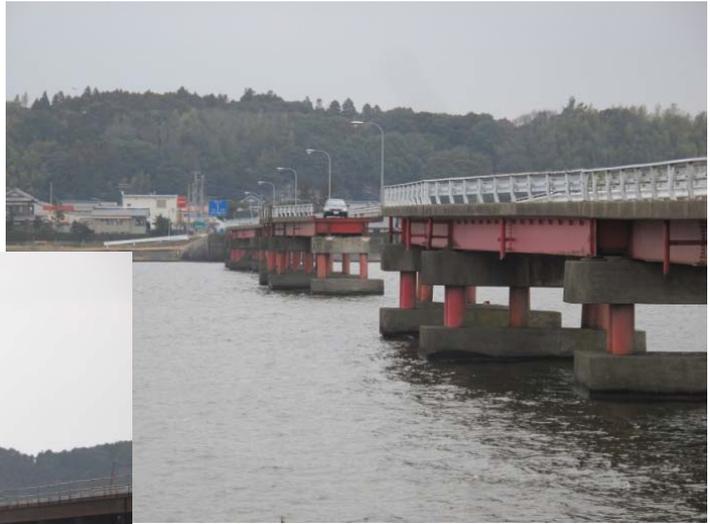
パイルベント式橋脚を有する橋の落橋

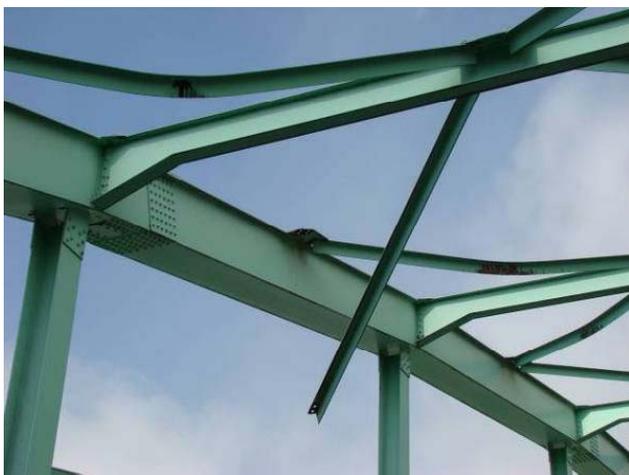
鋼上部構造の損傷

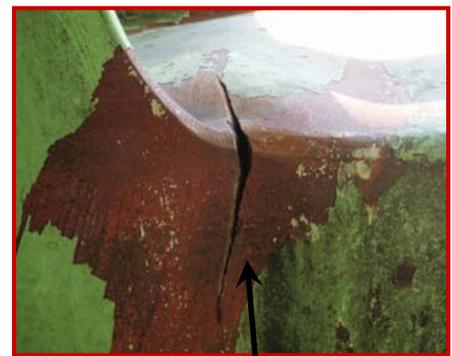
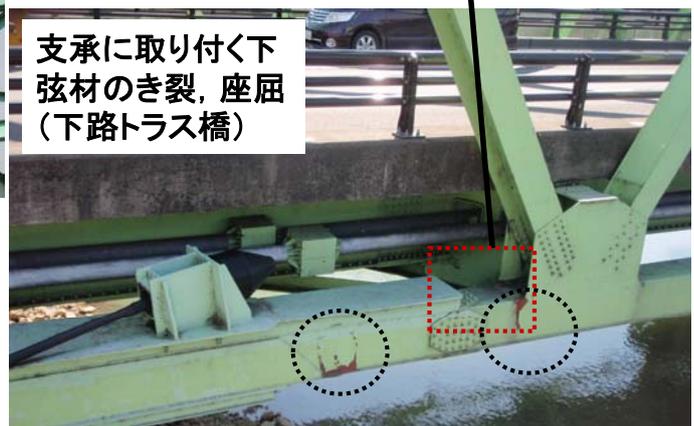
下路ランガーアーチ橋の上横構の損傷

支承に取り付く下弦材のき裂, 座屈 (下路トラス橋)

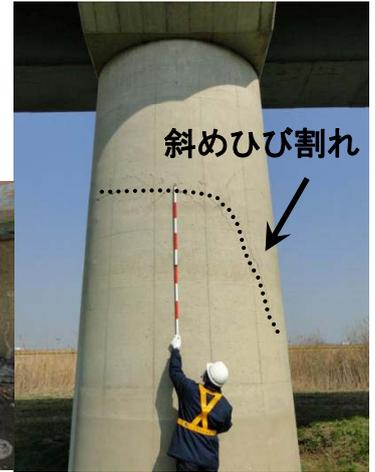
段落し部の損傷

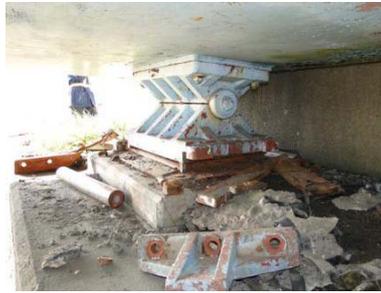
支承部の損傷

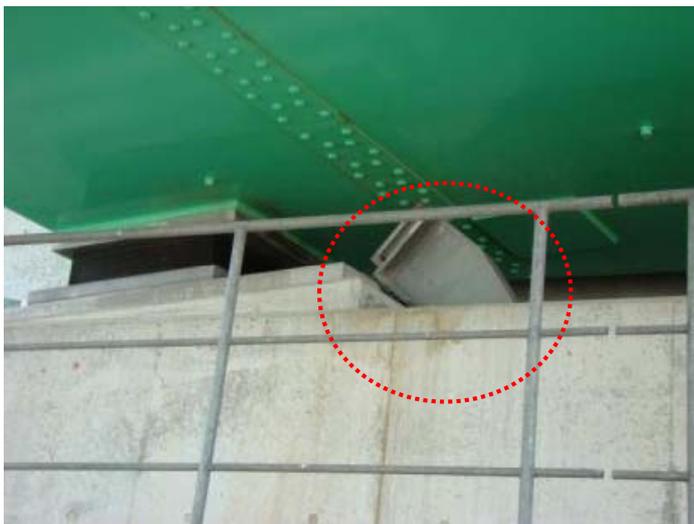
支承の変位制限をするストッパーの損傷

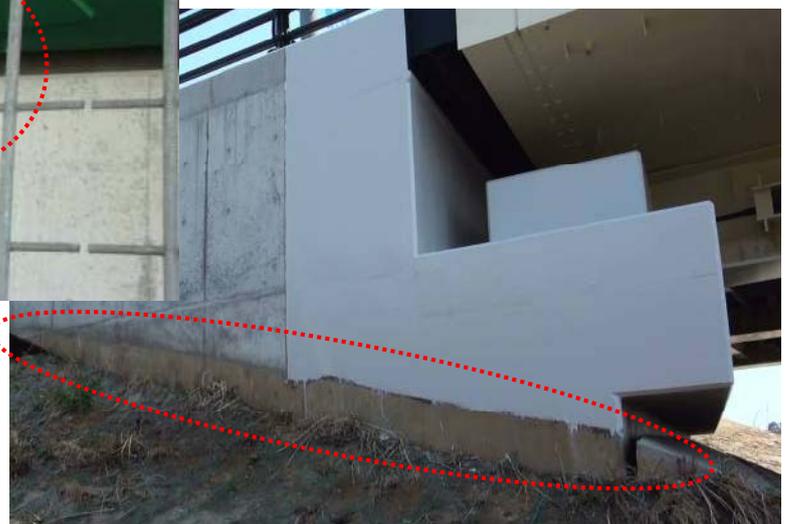
橋台背面土・周辺土の沈下

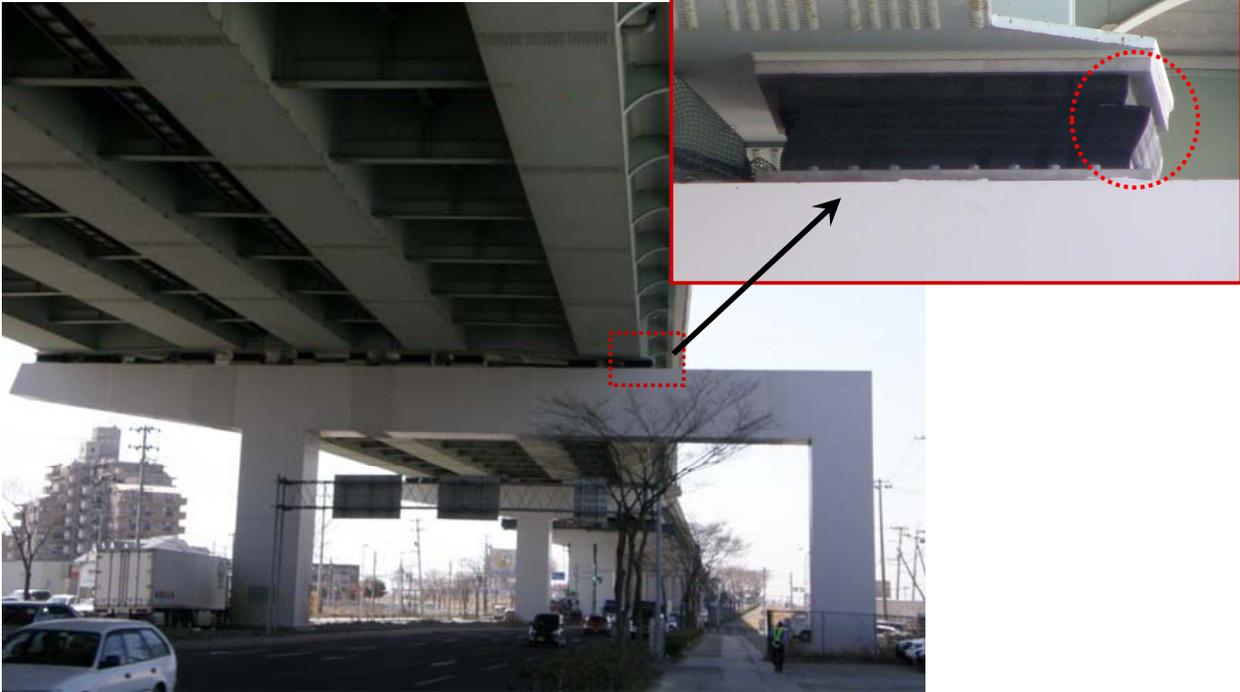
ゴム支承の破断

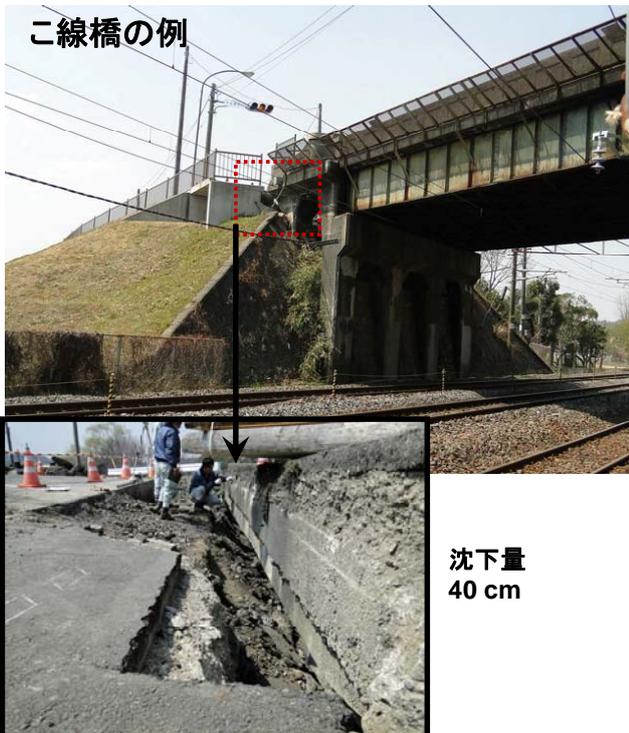
橋へのアプローチ部の被害(橋台背面土の沈下)

こ線橋の例

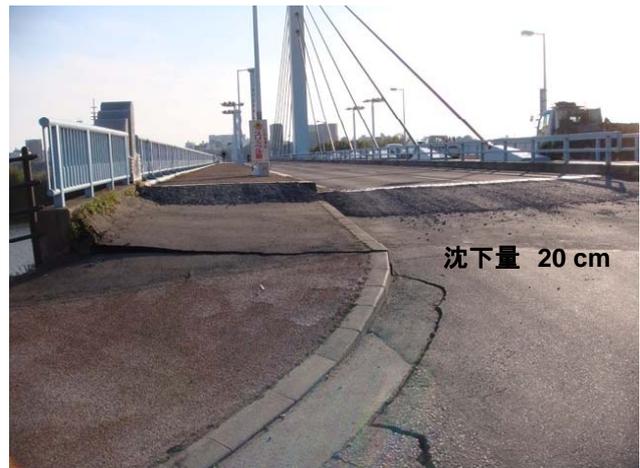
河川橋の例

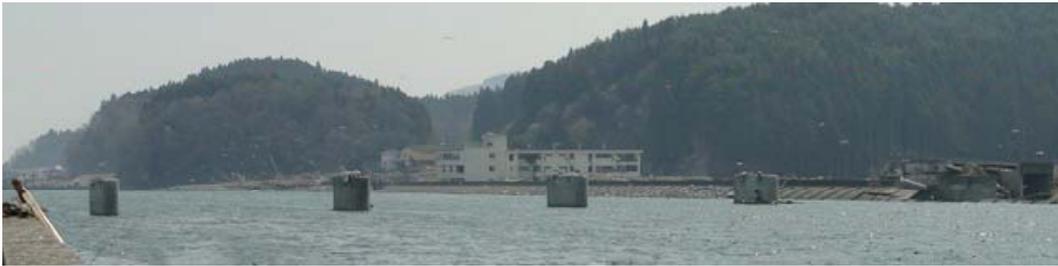
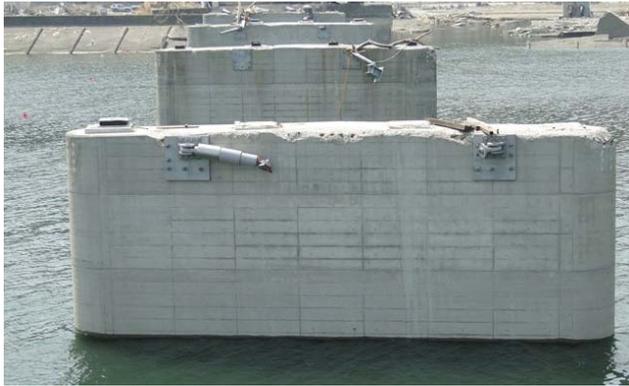
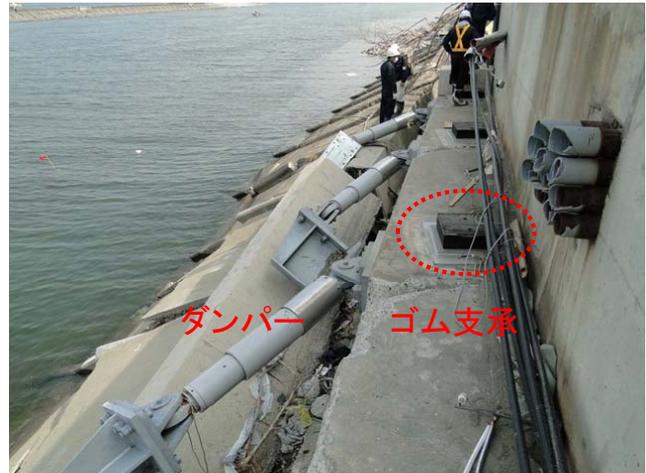
全径間の上部構造及び橋台背面土が流出した橋

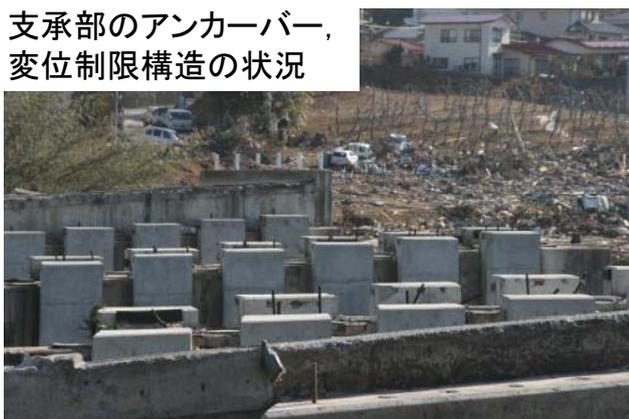
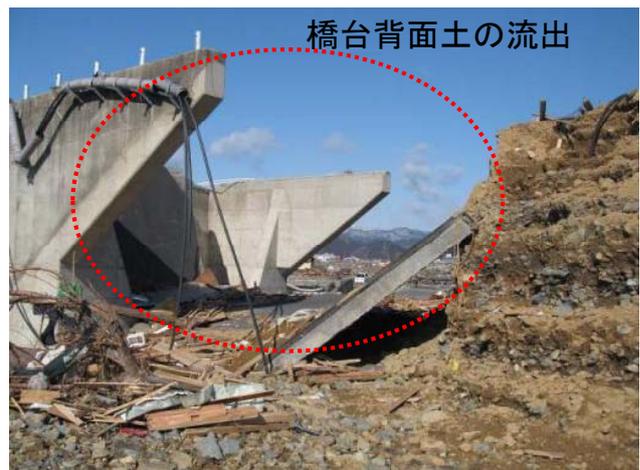
支承部のアンカーバー、
変位制限構造の状況

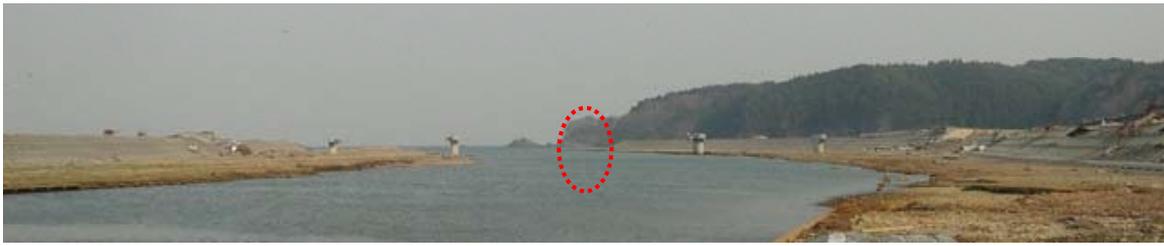
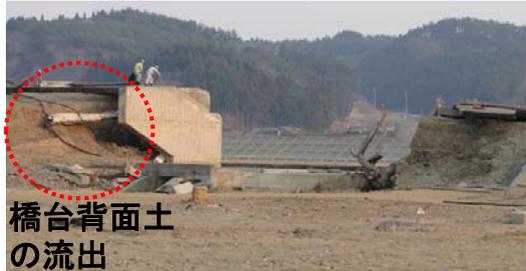
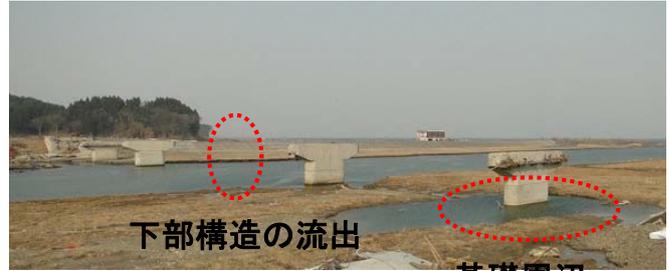
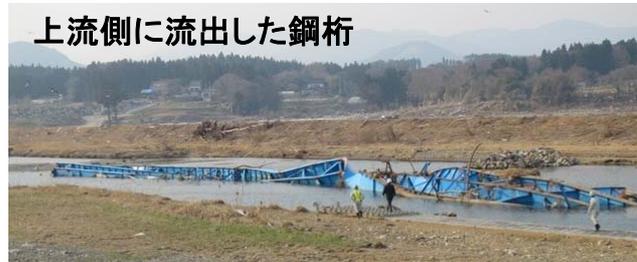
全径間の上部構造及び橋台背面土が流出し、下部構造が1基流出した橋

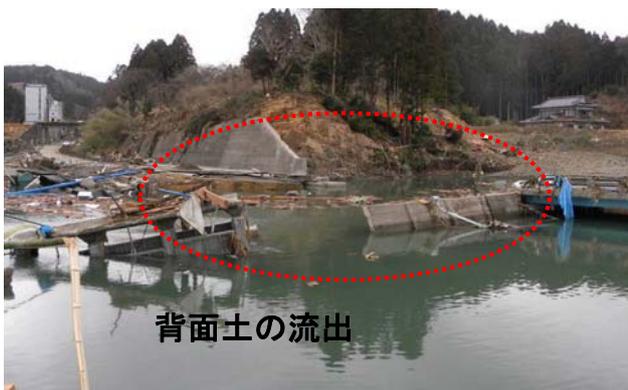
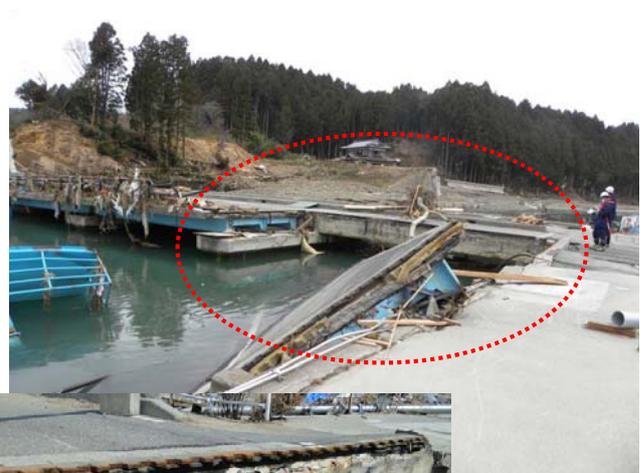
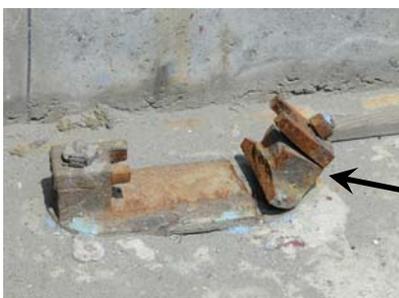
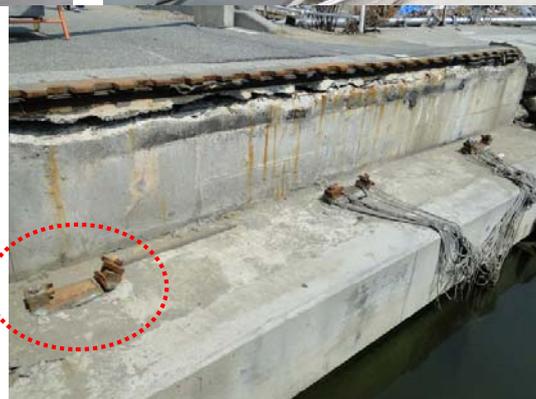
上部構造の一部径間及び背面土が流出した橋

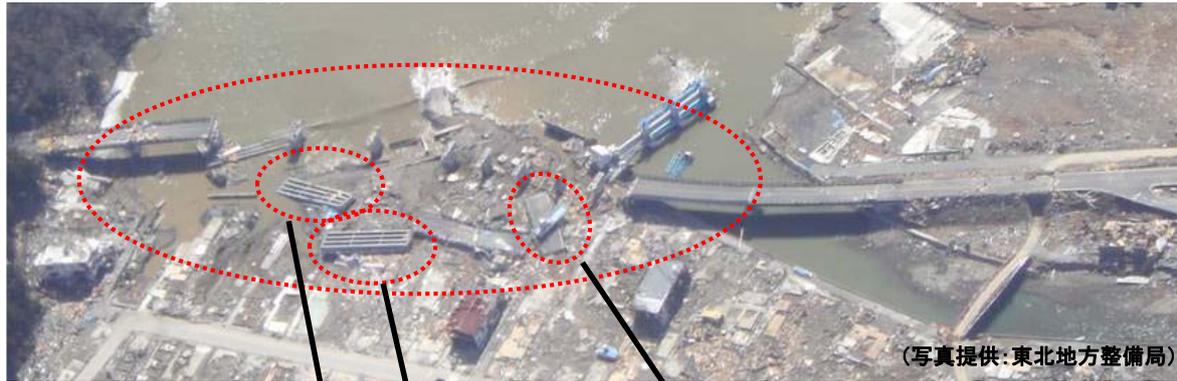
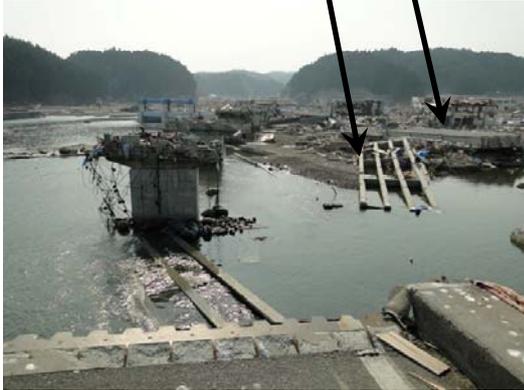
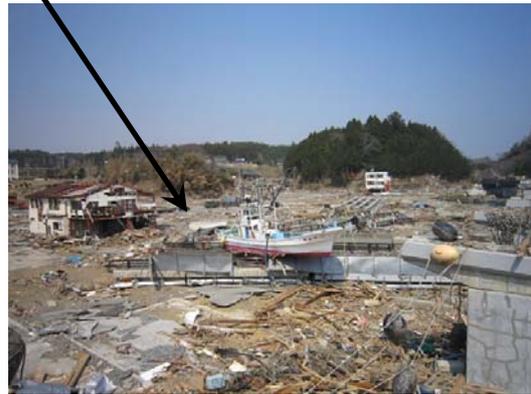
上部構造の一部径間が流出した橋

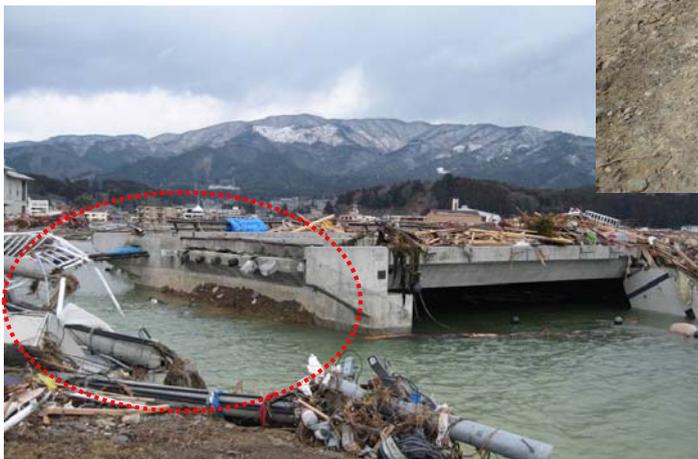
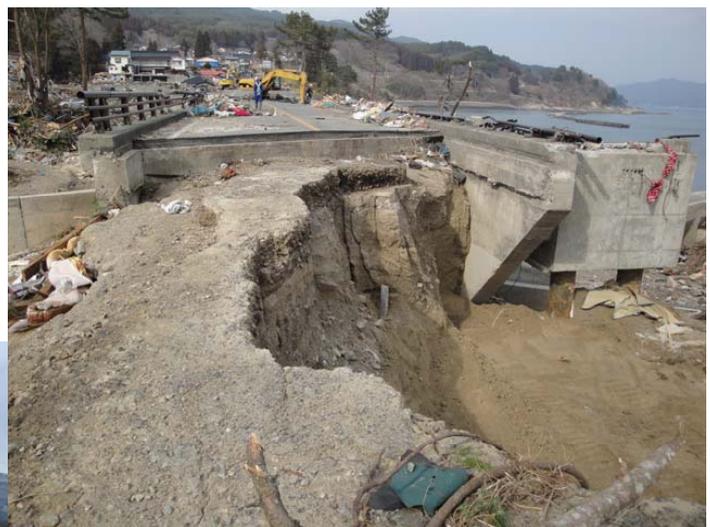
上部構造の高さに津波の遡上の痕跡があり、橋台背面土は流出したが、橋梁の構造本体は流出していない橋

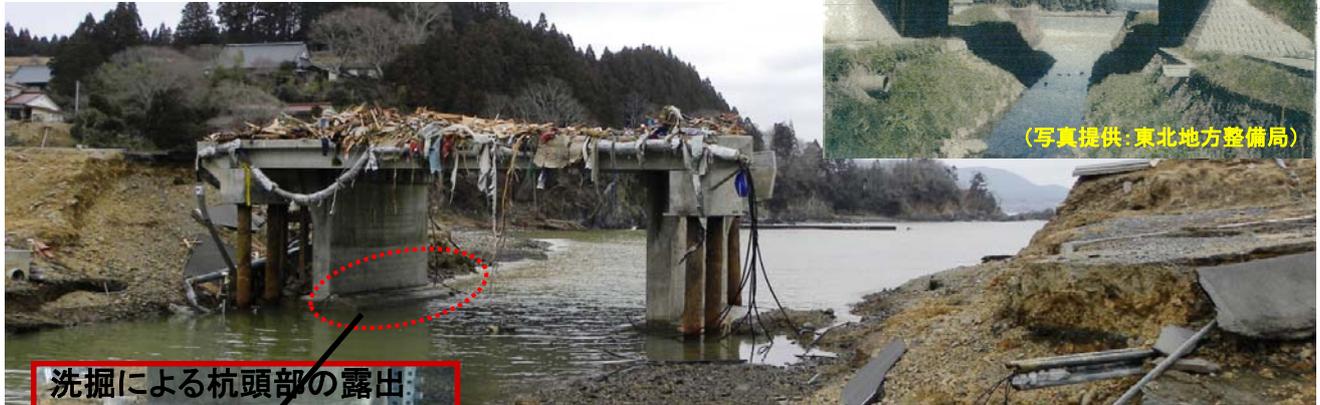
上部構造の高さに津波の遡上の痕跡があり、橋台背面土は流出したが、橋梁の構造本体は流出していない橋

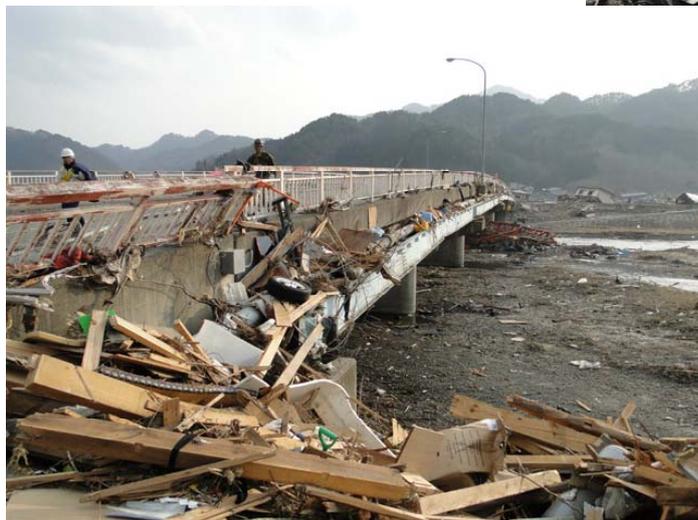
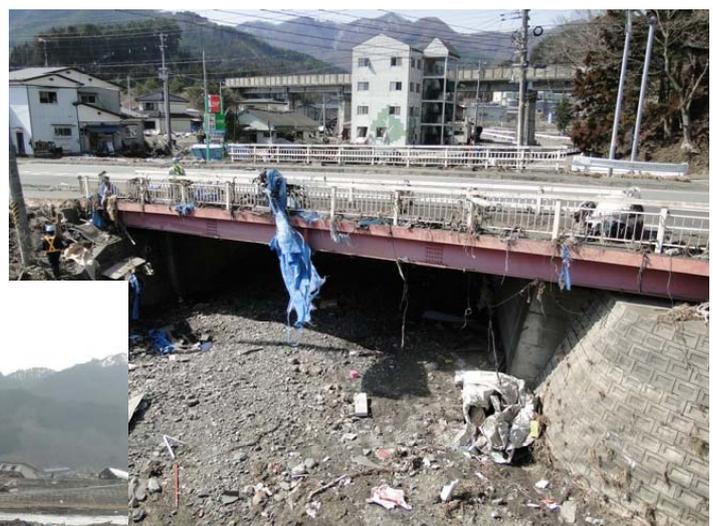
上部構造の高さに津波の遡上の痕跡があるが、流出していない橋

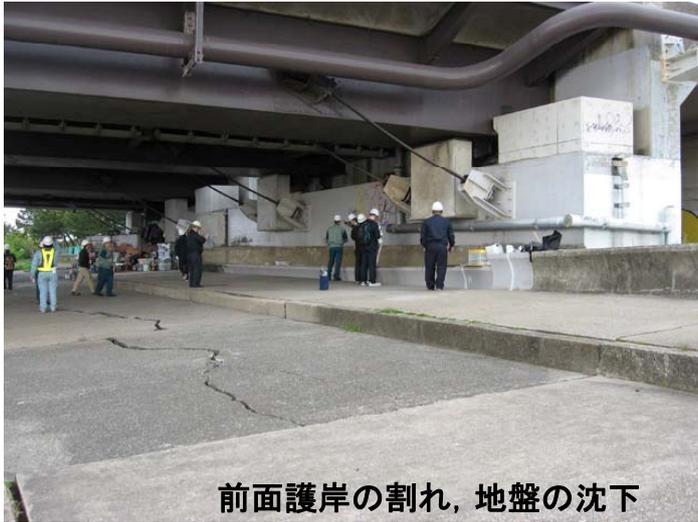
前面護岸の割れ, 地盤の沈下

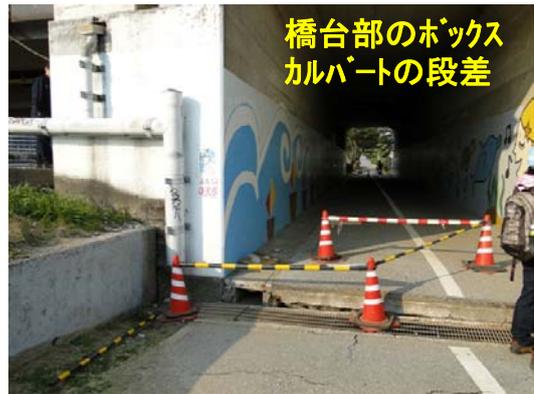
橋台部のボックスカルバートの段差

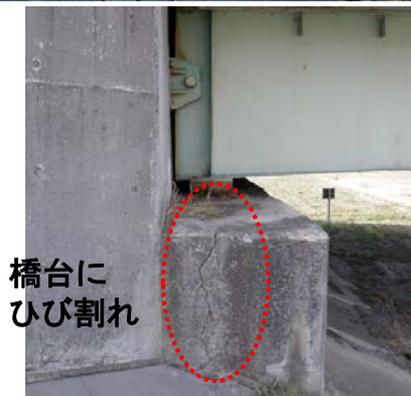
橋台にひび割れ

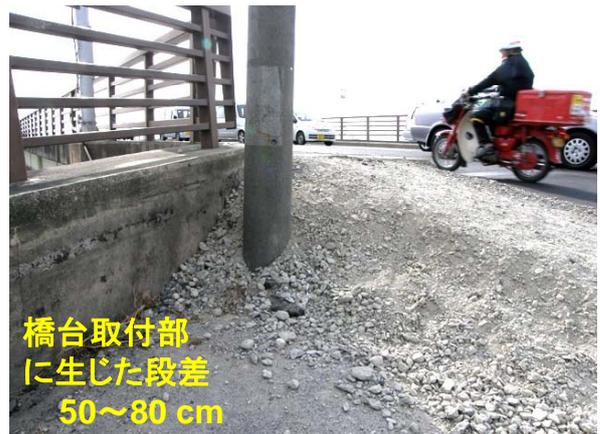
橋台取付部に生じた段差
50~80 cm
