# 地震時の交通機能確保に配慮した 道路構造物の技術基準

国土技術政策総合研究所 道路構造物管理研究室  
土木研究所 構造物メンテナンス研究センター  
土木研究所 地質・地盤研究グループ

# 道路構造物関係の報告の内容

## 地震後の交通機能確保に貢献した耐震補強された橋

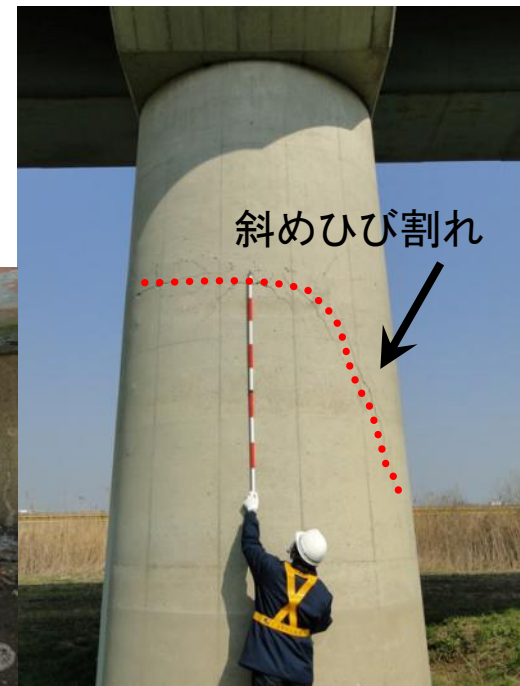
段落し部の損傷  
(地震後全面通行止め)

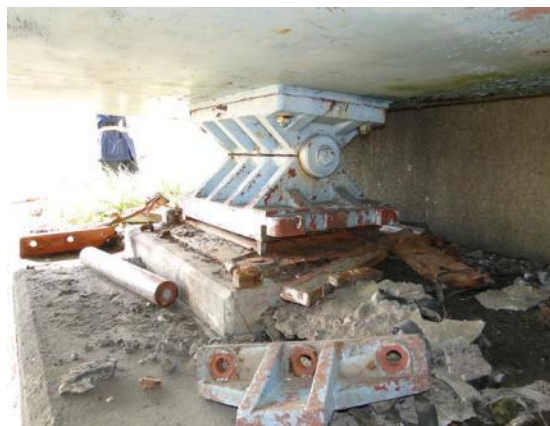
可動支承部の損傷

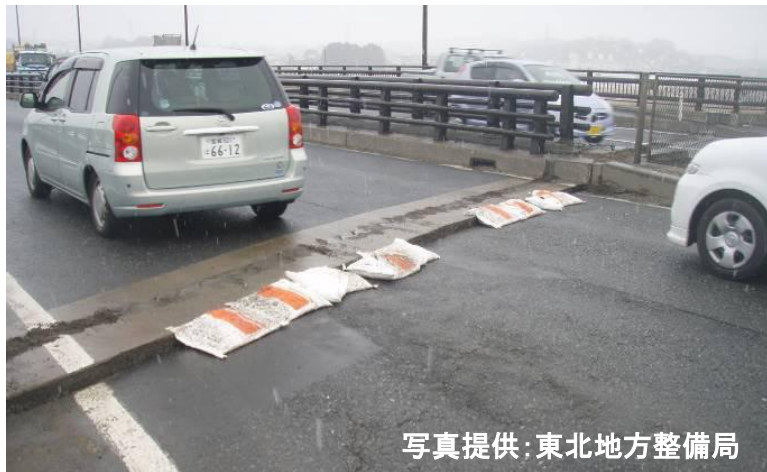
## 踏掛版がなく車道部にも段差が生じた事例

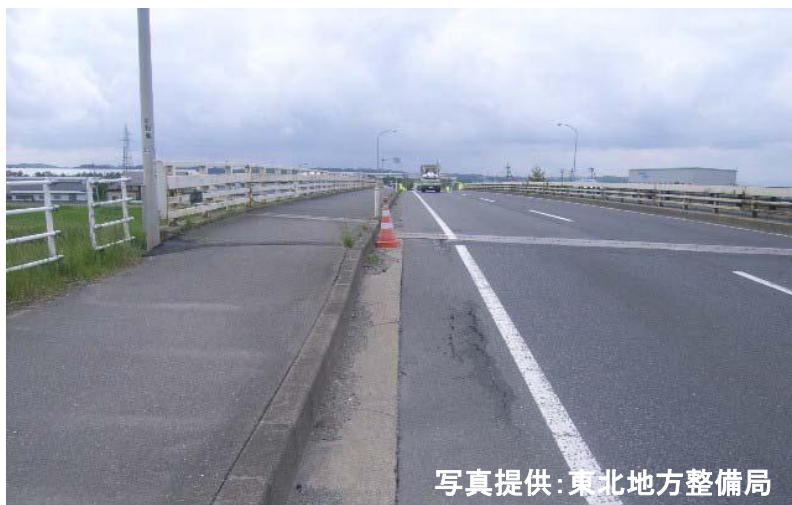
車道部には踏掛版があるが路肩部で沈下が生じた事例

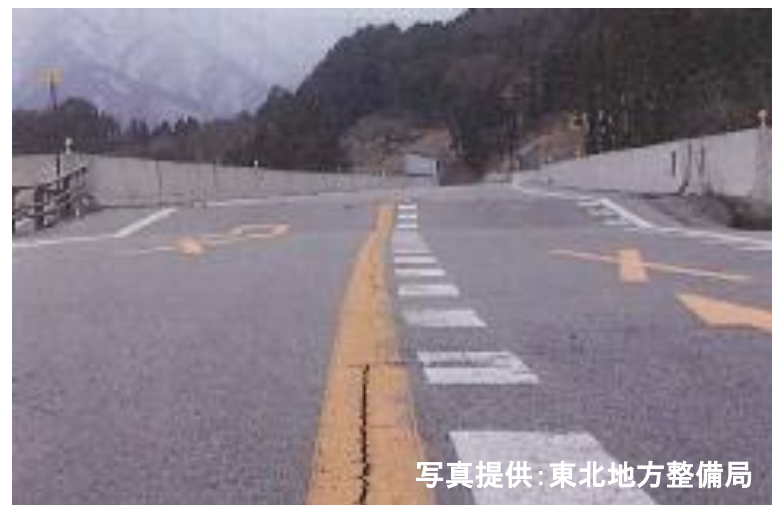
踏掛版は設置されていたが盛りこぼし橋台の背面土沈下に伴い段差が生じた事例

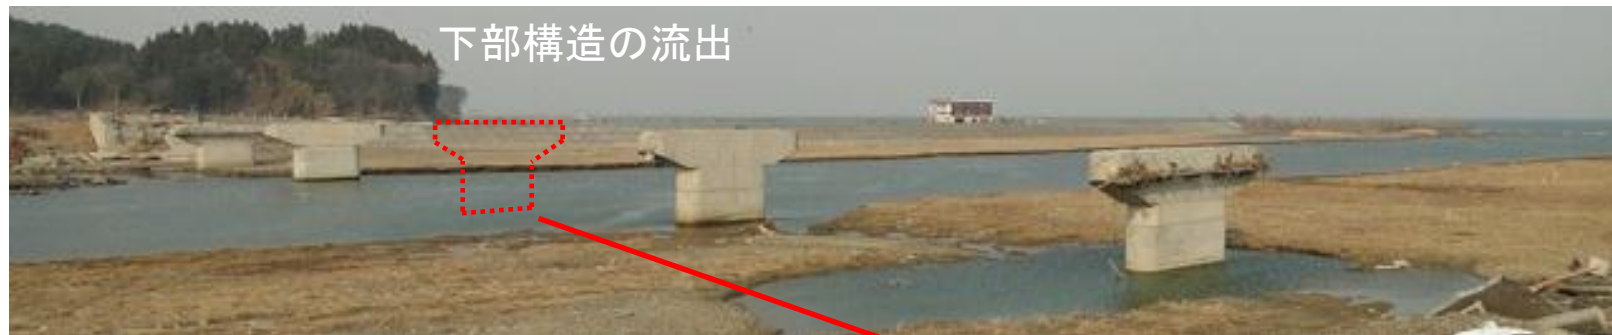
全径間の上部構造の流出し、可動橋脚1基が基部で損傷して流出した橋

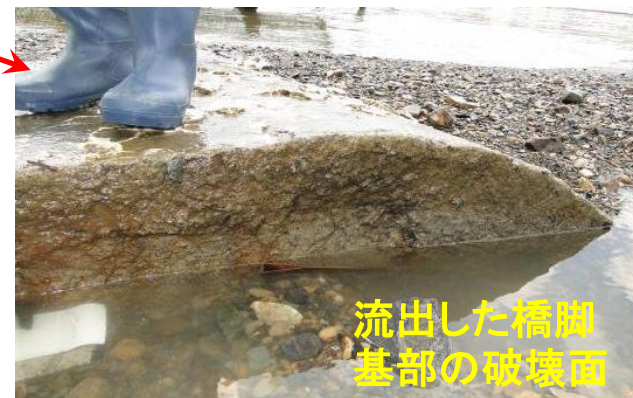
流出した橋脚  
基部の破壊面

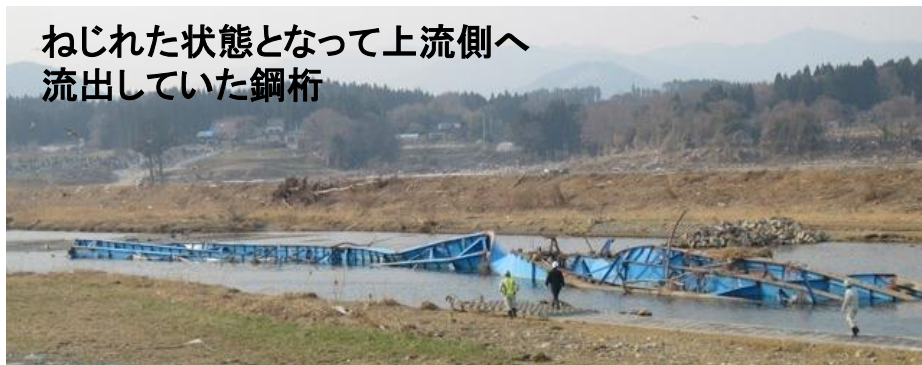
ねじれた状態となって上流側へ  
流出していた鋼桁

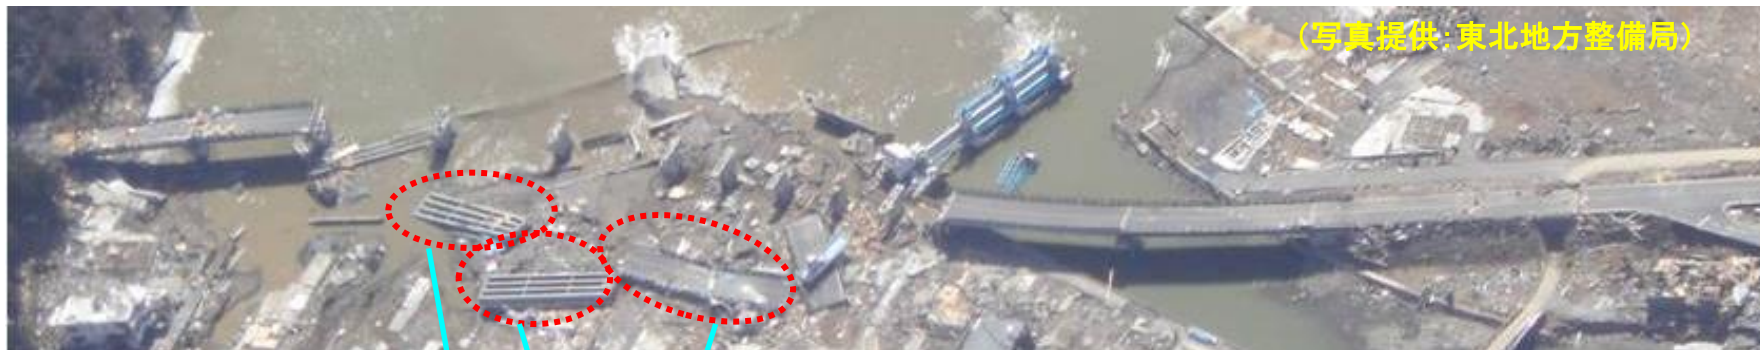
同一橋において上下裏返しになったポステンPC桁と裏返しにならなかったプレテンPC桁

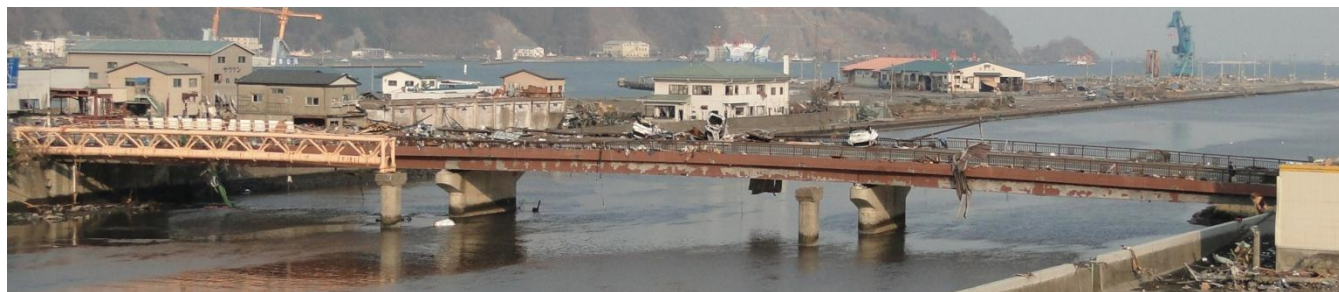
上部構造の高さにまで津波の遡上の痕跡があるが、流出していない橋

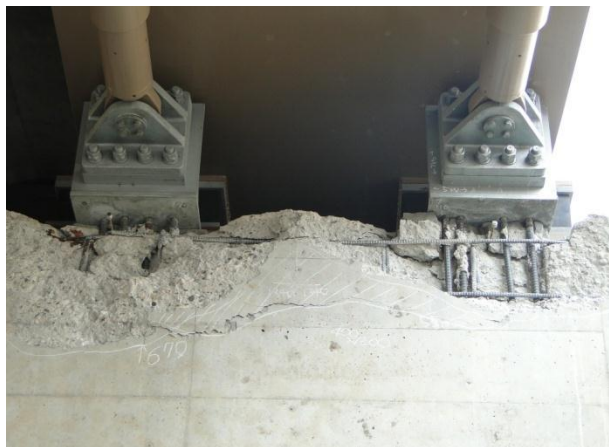
制震装置の取付部周辺の損傷

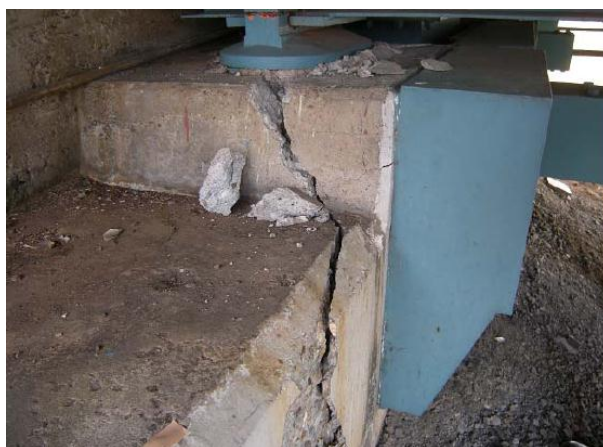
支承取付部の損傷が落橋防止構造の定着機能に影響を与えた事例

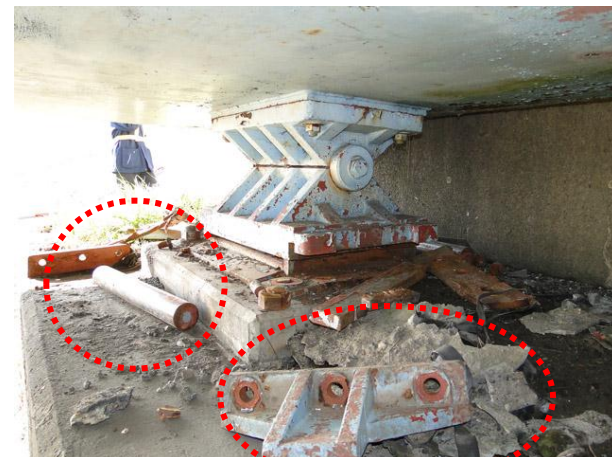
鋼製のサイドブロック、ローラーの破損  
→ 落下の可能性

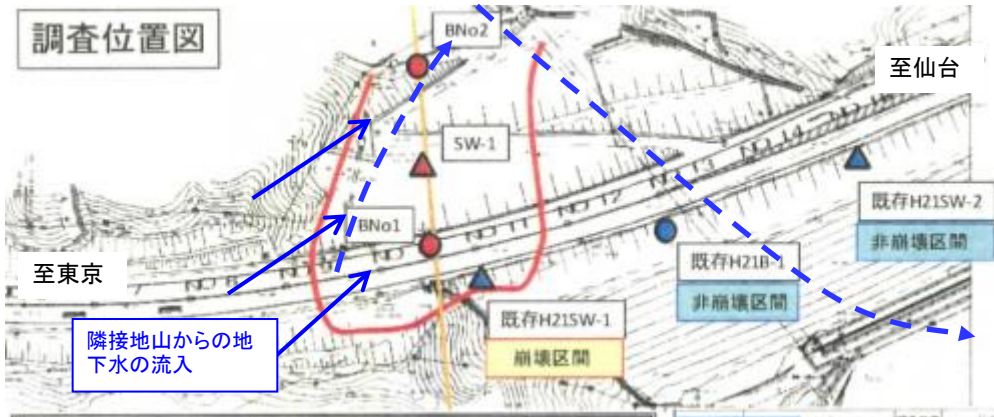
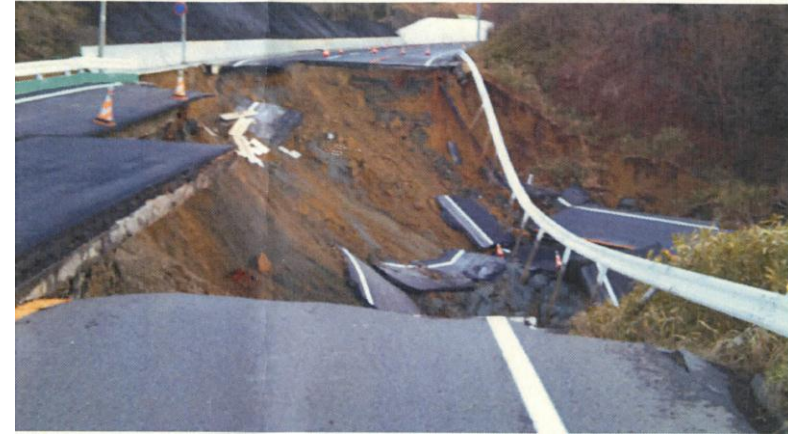
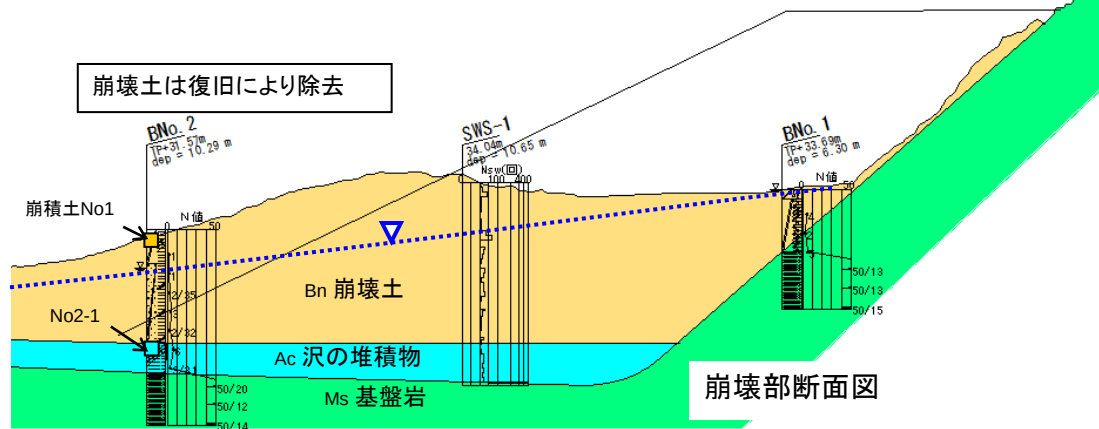
# 地震動による被災例②: 国道6号福島県双葉郡富岡町 (谷埋め盛土) <分類 I>

ボーリング調査結果より、能登半島沖地震(能登有料道路盛土の被災)や駿河湾地震(東名盛土被災)同様、盛土内の水位が高いことが確認された。

また、盛土内の排水工については、特段施工されていなかったこともヒアリング調査により確認。

- ・盛土工指針において、上記の地震による被災を踏まえて基盤排水層や小段部の水平排水層の設置等の排水に関する記述を強化しており、対応が図られている。

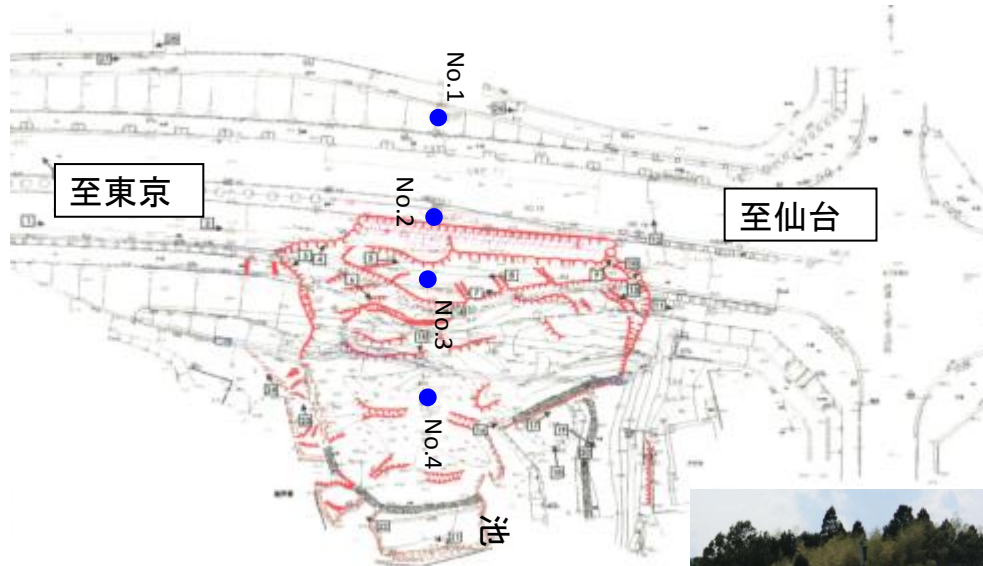
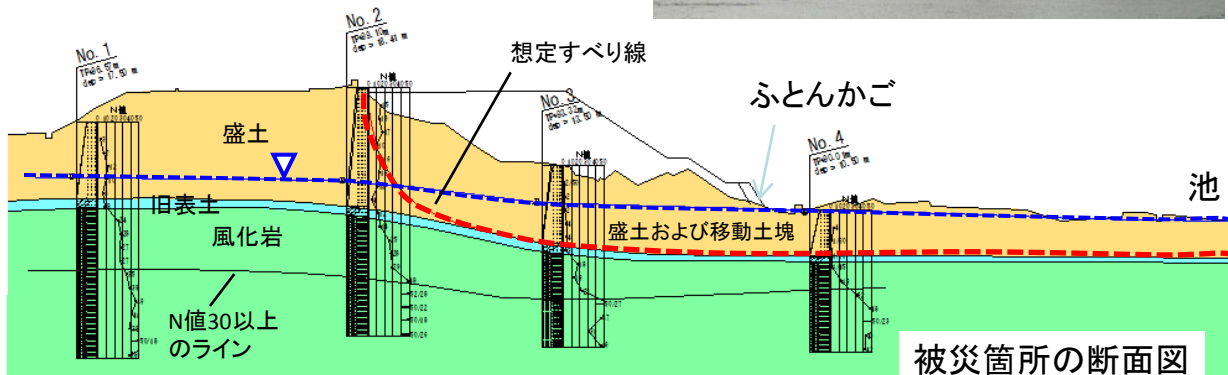
# 地震動による被災例⑦: 国道6号福島県双葉郡広野町 (谷埋め盛土) <分類Ⅱ>

Δu法による安定計算を行い、基礎地盤の液状化による崩壊の発生について検討。計測震度における計算においても、現地の崩壊形態から推定される滑り位置での崩壊可能性を確認し、基礎地盤の液状化による崩壊が示唆された。

- ・盛土の足元が湖沼等の水辺に当たる箇所について注意喚起する記述を追加。
- ・液状化判定法については、道路橋示方書による方法を導入
- ・→軟弱地盤対策工指針にて対応。

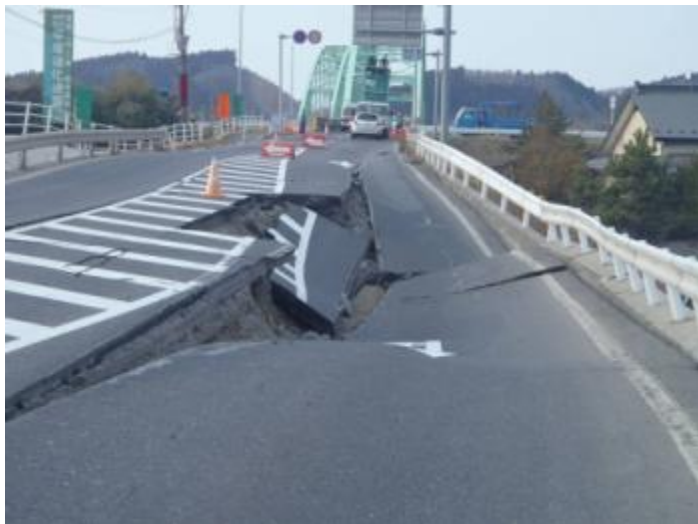
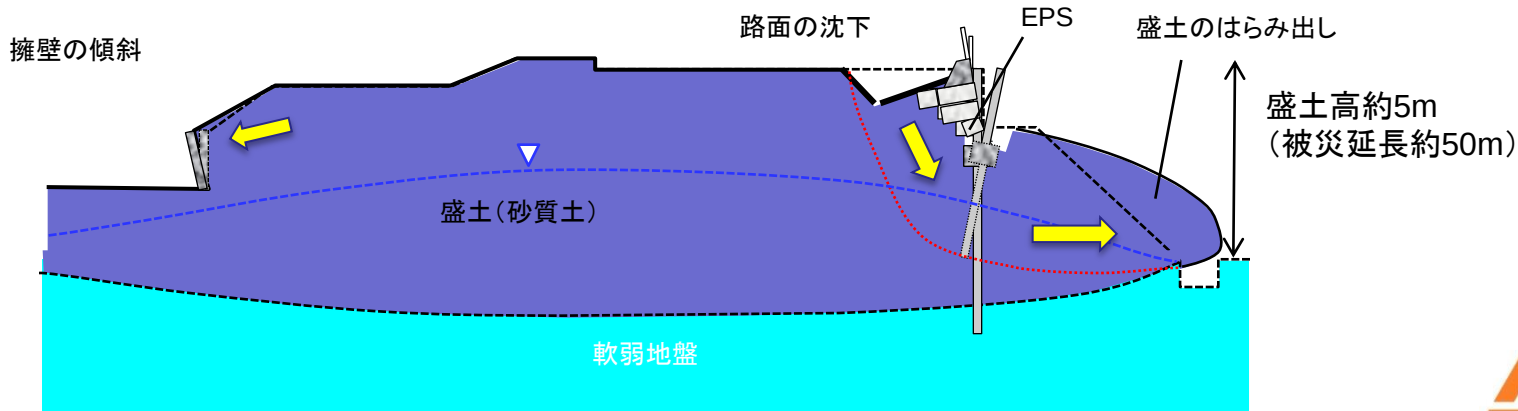
# 地震動による被災例⑧：国道45号宮城県石巻市鹿又 (平地部盛土)＜分類Ⅲ＞

粘土地盤上の盛土で、基礎地盤の沈下に伴う緩みおよび盛土材の液状化を想定し、崩壊箇所のトレンチ調査およびサウンディング等により基礎地盤等の状況を確認。

盛土内に水位があり、周辺と比較すると崩壊箇所は窪んだ地形で、厚いサンドマット層を確認。

盛土材のみが液状化して崩壊するには被災位置および規模の観点からは想定しにくく、地盤調査を踏まえると、厚いサンドマット層も液状化したことにより、大きく被災したものと推定。

- ・ 盛土内水位の上昇は基盤排水層の設置により、一部盛土工指針で対応済み。
- ・ 圧密沈下が著しい箇所や、石巻の事例のように基礎地盤にもともと窪地等の大きな不陸があり、上記の対応では不十分な箇所については、サンドマットを砂利などで置き換える、盛土補強工法などの対応方法を追記。  
→「軟弱地盤対策工指針」にて対応。

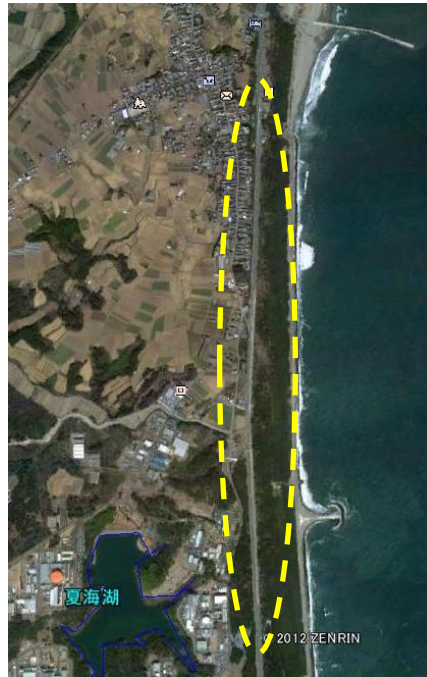
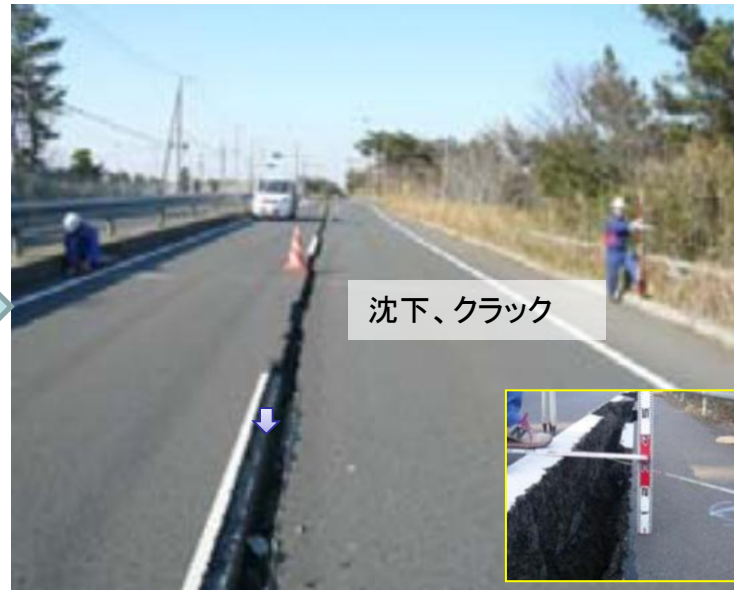
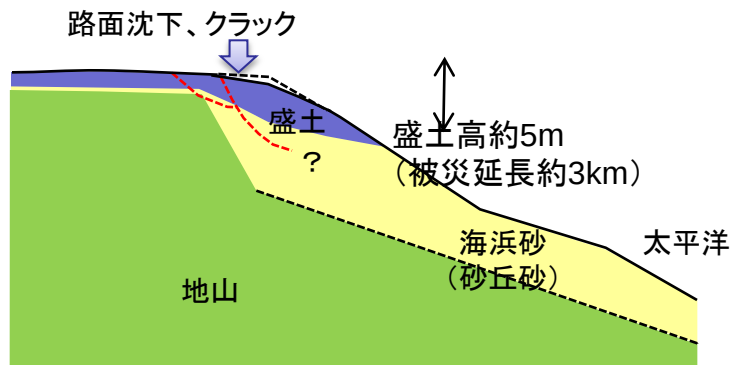
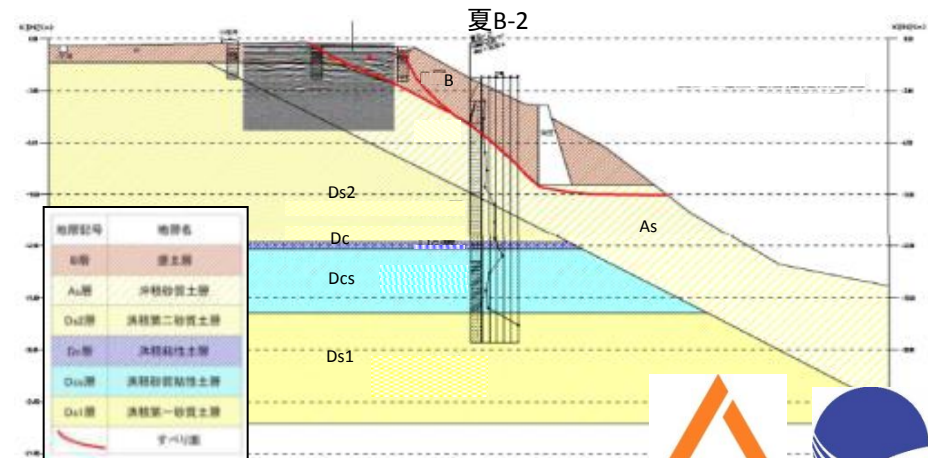
# 地震動による被災⑨：国道51号茨城県東茨城郡大洗町成田（傾斜地盤上の盛土）＜分類Ⅳ＞

トレンチ調査等から、緩い砂層の堆積する傾斜地盤上に構築された盛土および擁壁の一部に変状があったことを確認。

当時の指針においては、緩い傾斜地盤の盛土・擁壁に関する設計・施工の記述がないことを確認。

- ・ 現行指針においては、傾斜地盤上の擁壁については、盛土基礎地盤を含む全体安定検討を行うことが記述されている。
- ・ 盛土工指針においては、不安定な傾斜地盤については十分な調査と不安定箇所の掘削除去や改良等の対応についても記述されており、対応が図られている。

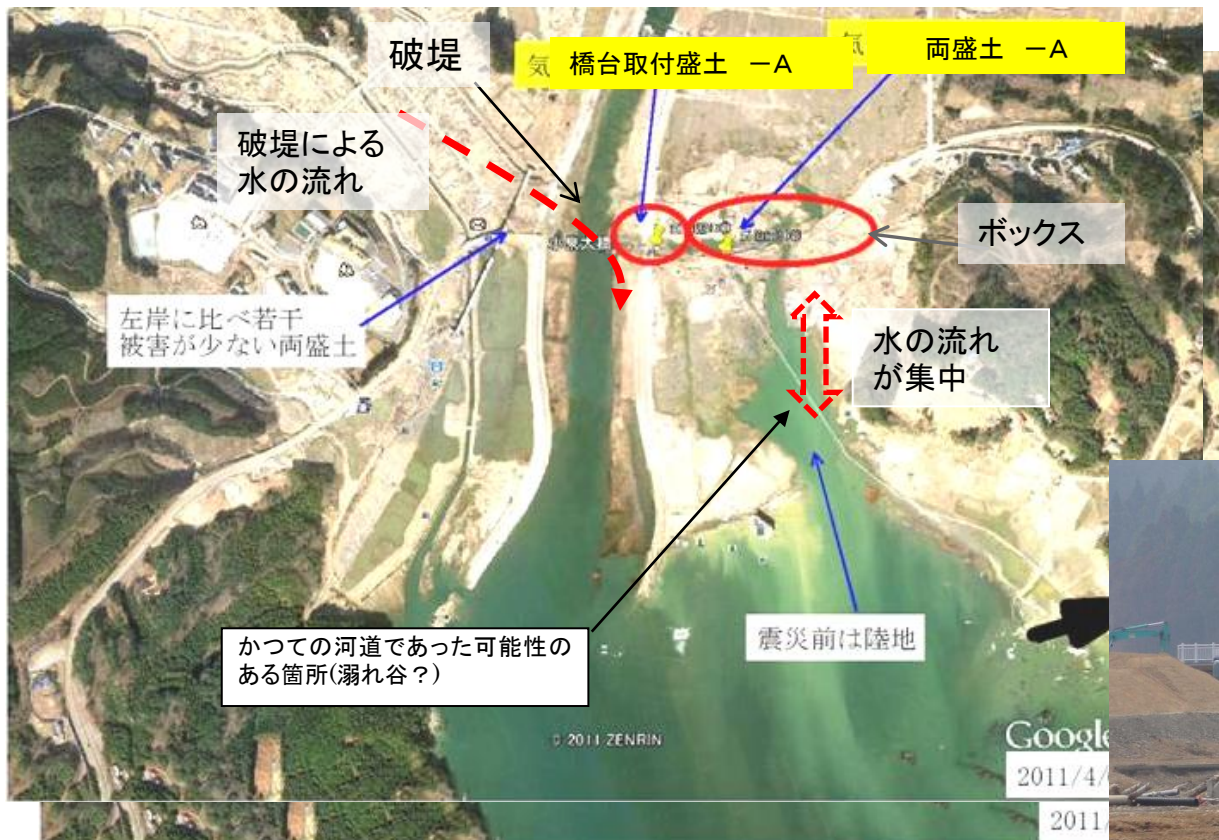
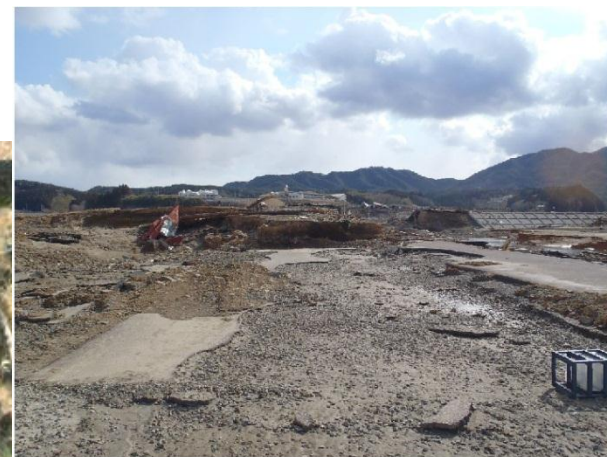
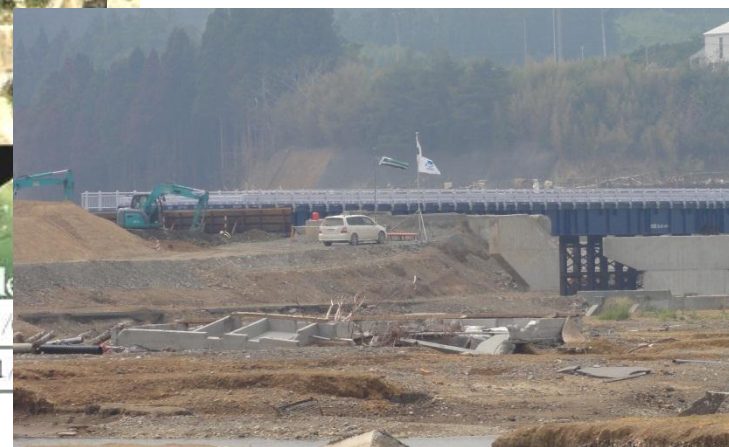
## 小泉大橋

- ①水の流れの集中した箇所
- ②護岸裏、構造物近傍など水流が急速に変化すると考えられる箇所（洗掘等による護岸の流出を含む）で被害が大きくなる傾向があると思われる。
