# 河川堤防の地震対策の高度化 に向けた取組み

独立行政法人土木研究所  
地質・地盤研究グループ  
佐々木哲也

# 1. 東日本大震災における 河川堤防被害と対応

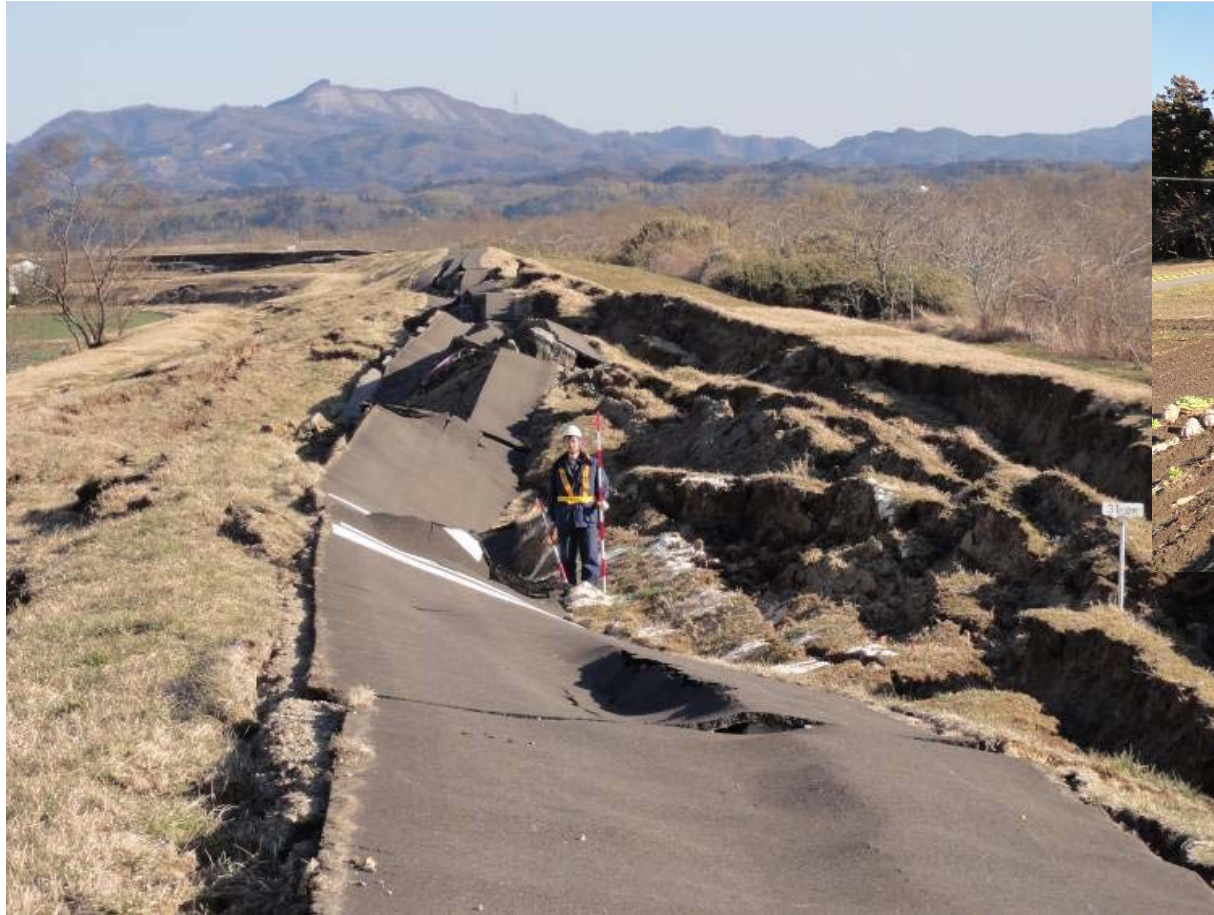
- 約800mにわたって天端が陥没. 沈下量は最大で2m程度.
- 川裏側の耕作地を崩壊した堤体土が覆う
- 堤体の亀裂内, 川裏側崩土先端に噴砂痕

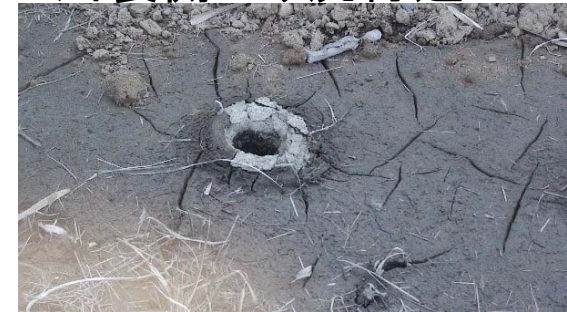
川裏側のり尻付近

堤体の亀裂内の  
噴砂

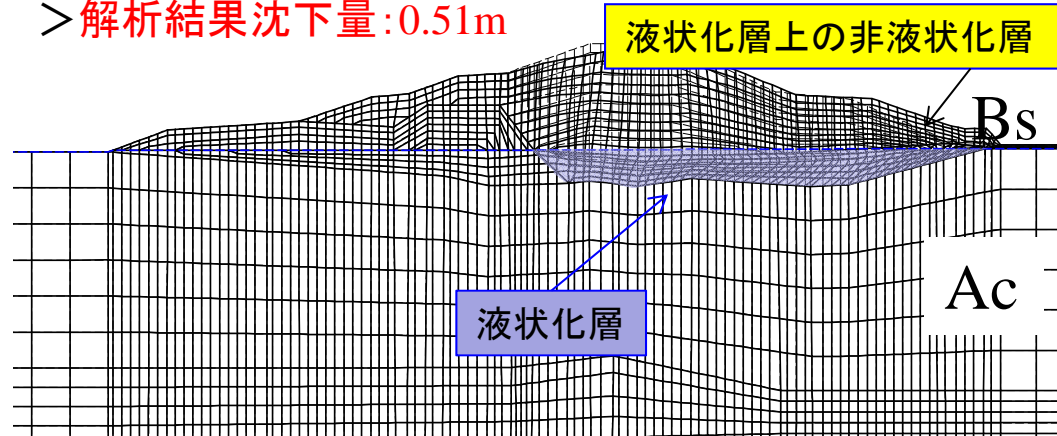
○堤2 阿武隈川枝野 R31.0k+50m(実測沈下量2.10m)

> 解析結果沈下量:0.51m

液状化層の上の非液状化層に变形を押し込め込まれたような形状

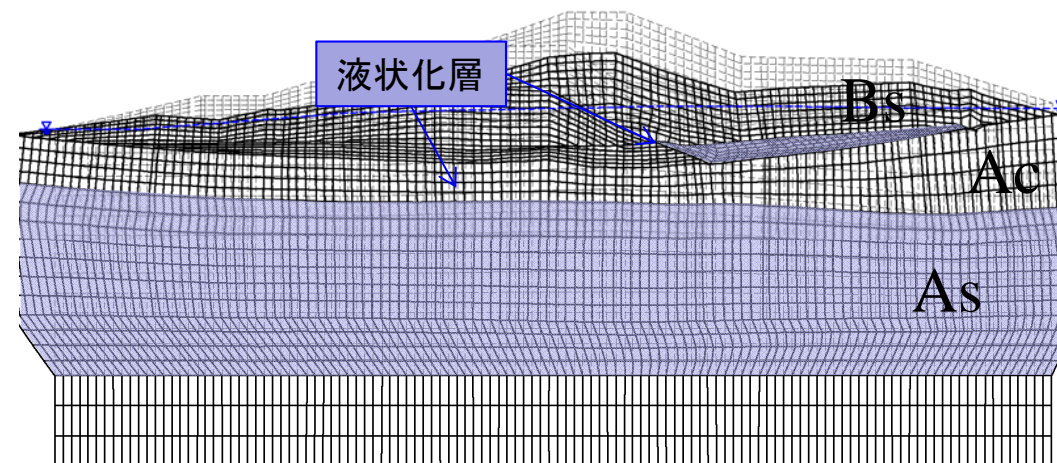
○堤8 阿武隈川小斉 R32.8k(実測沈下量0m)

> 解析結果沈下量:2.61m

基礎地盤のAs層の液状化により大きな沈下量

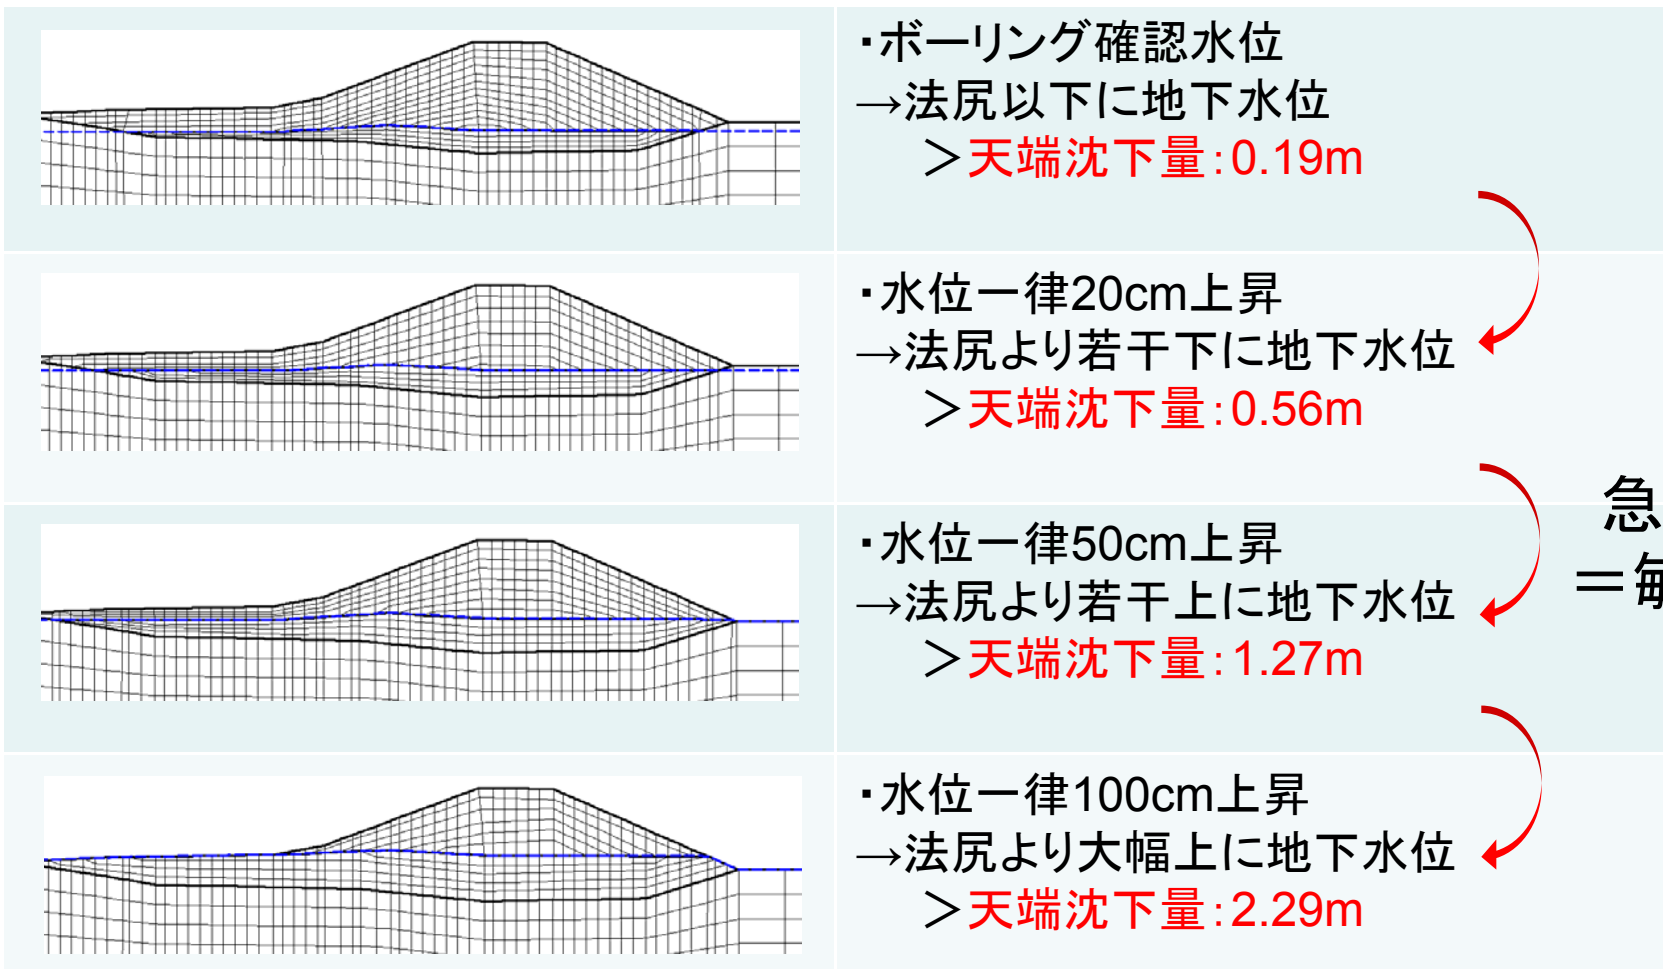
○堤4 江合川上谷地 L14.4k (実測沈下量1.20m)

急増  
= 敏感

- ▶ のり尻部の水位により解析結果が大きく変化(のり尻付近の水位が耐震性に大きく影響)
- ▶ 堤体内水位の調査法も含め、水位の設定、モデル化の検討が必要

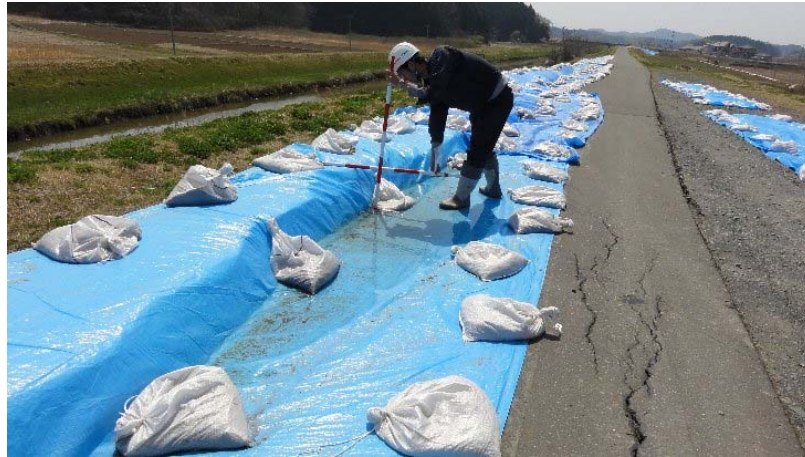
天端の縦断亀裂および段差 (4/15)

- ▶ 2003年7月宮城県北部の地震により被災し, 本復旧にあたり表のりに護岸工, 遮水矢板, 裏のり尻にドレーン (高さ50cm × 2段)が設置された箇所.
- ▶ 裏のりには特に変状が認められない. 堤体の上部で変形が生じたものと考えられる.

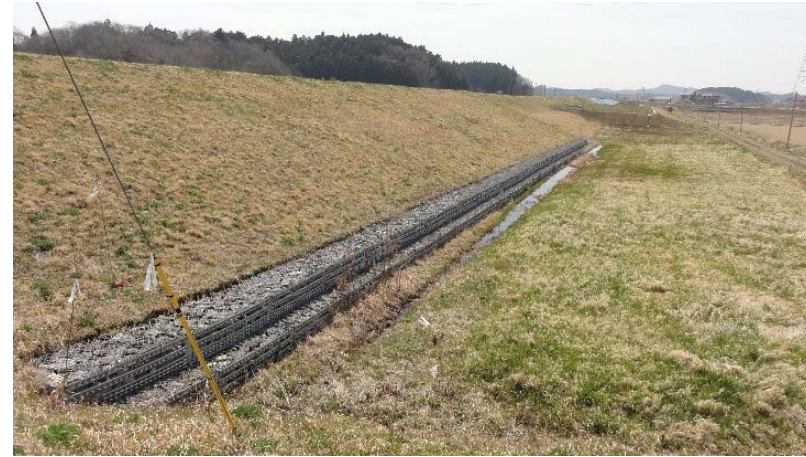
裏のりの状況 (4/15)

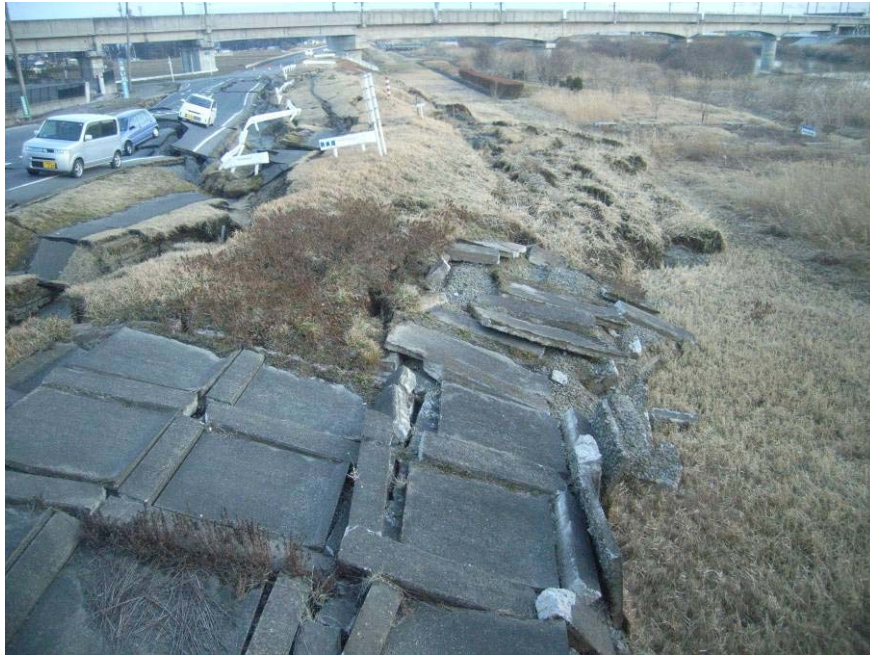
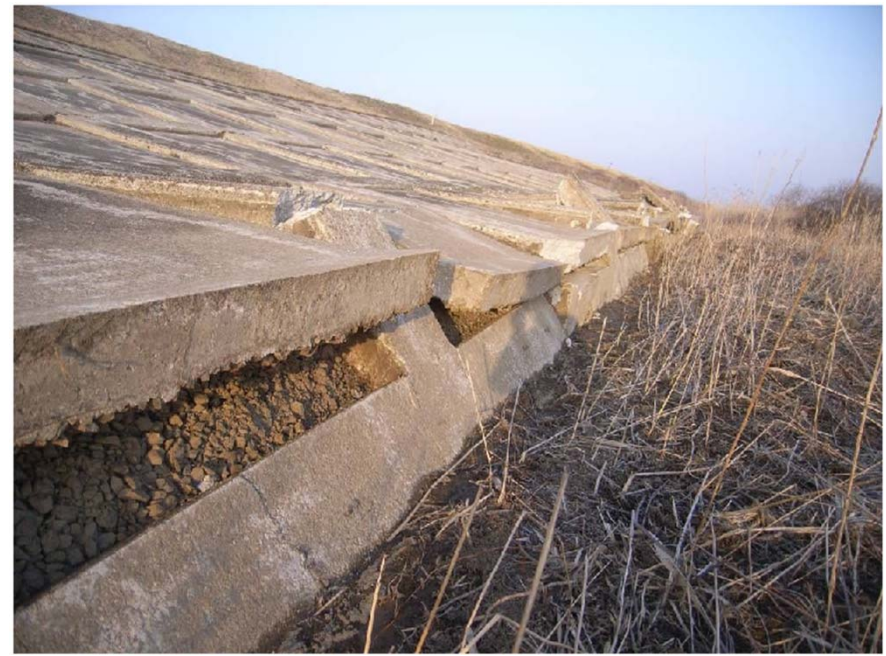
江合川湍尻上流：  
条件護岸の端部以降で変状が顕著となっている

・連接ブロックなどの護岸であれば、ある程度変形しながらも大崩壊を抑制している可能性

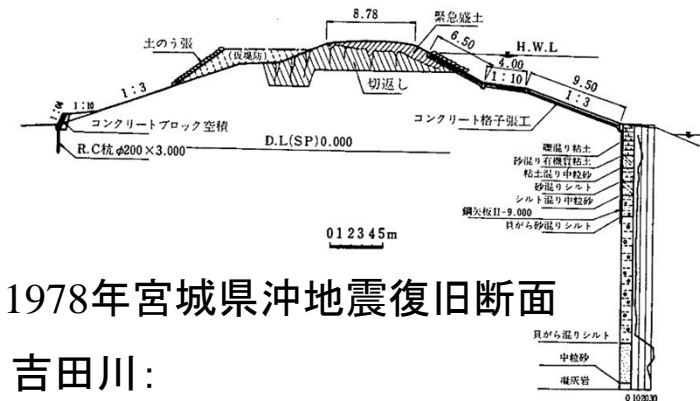
1978年宮城県沖地震復旧断面

吉田川：  
護岸下部がはらみだし、破損しているもの、大規模な崩壊は生じていない
