東日本大震災における 火災の実態と今後の取り組み

総合技術政策研究センター
岩見達也

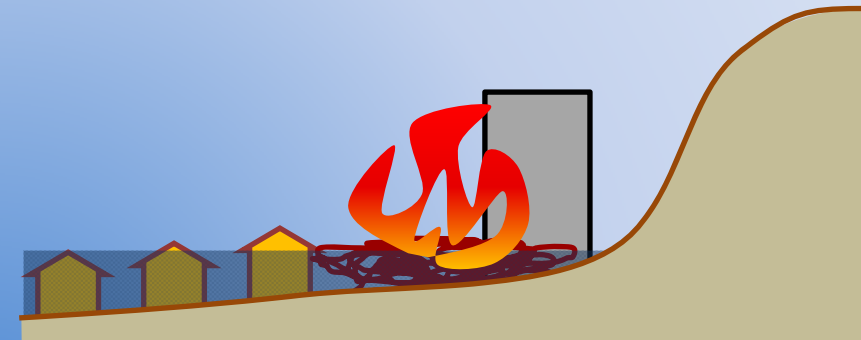
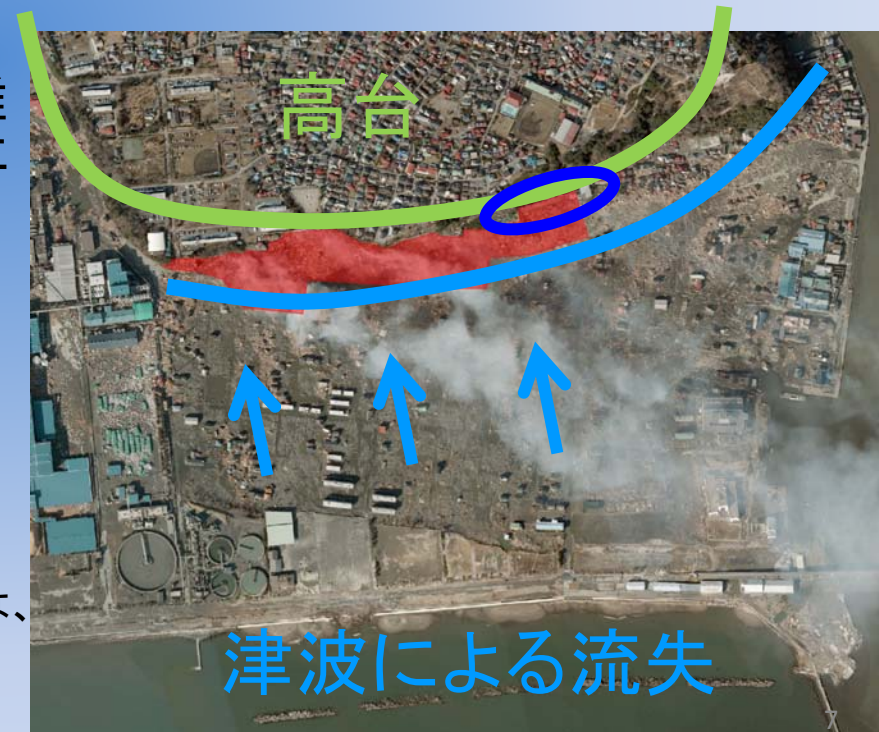
- 高台の下に瓦礫堆積
 - 約6.3haにわたって延焼
 - 門脇小学校が火災
 - 避難した住民が学校の裏山へ窓から避難
-
- 早期避難が完了できない場合に避難ビル・避難タワーが有効だが、周囲に瓦礫が堆積し火災となる可能性がある。
-
- 津波火災の発生の傾向
 - 東日本大震災では、津波による全壊棟数136,000棟に対して159件出火（全壊1万棟あたり11.7件出火）
 - 内閣府によれば、南海トラフ巨大地震では、最大220,000棟の津波による全壊を想定→260件の津波火災に相当

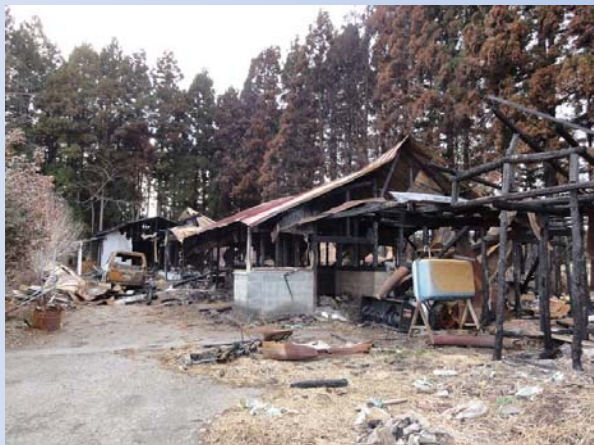
奥州市：住宅(納屋併用)火災

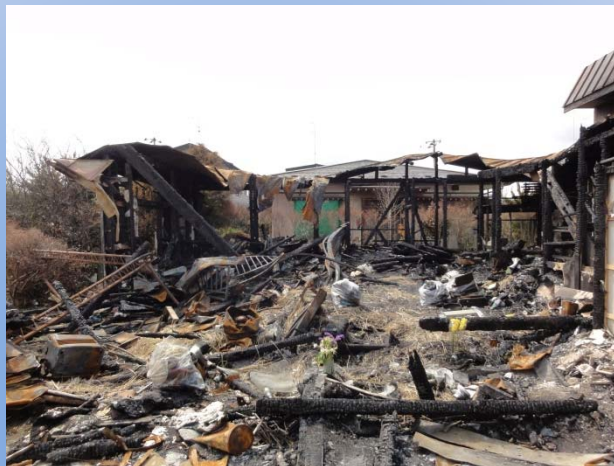
奥州市：住宅火災

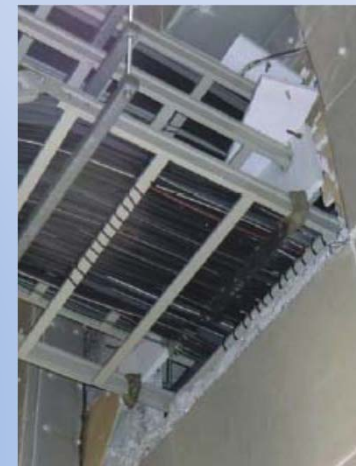
防火区画貫通部の損傷

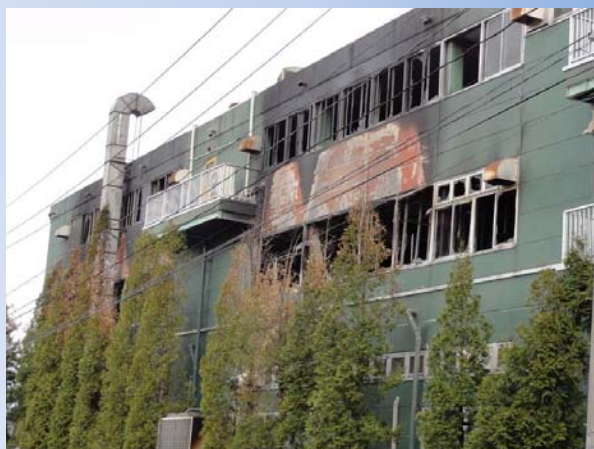
奥州市：事業所火災

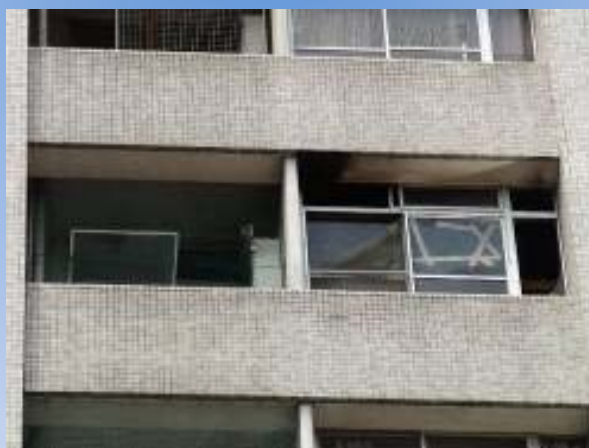
仙台市：集合住宅火災

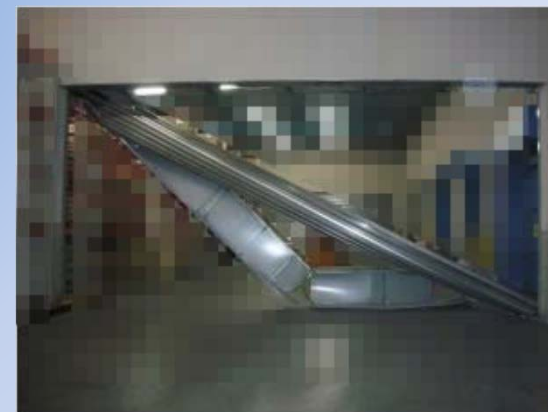
破損した防火シャッター

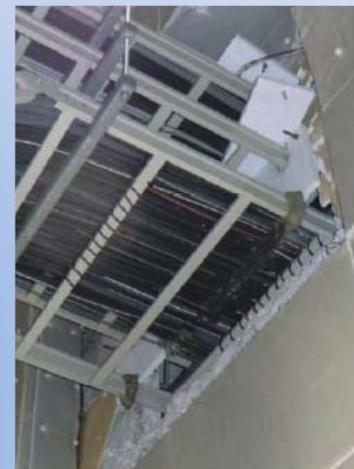
- 建築物の構造体には大きな被害が見られない場合でも、防火区画・防火設備や消防用設備に大きな被害が発生している場合があった。
- 国総研では、
 - 地震後にも防火区画・部材等の火災安全性能が維持できる技術
 - 地震後火災に対する緊急点検・対応計画作成ガイドライン(案)の作成に関する研究を実施

防火区画貫通部の損傷

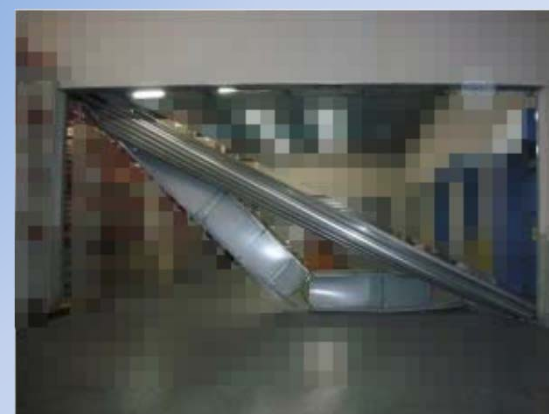
破損した防火シャッター¹⁴
