## 1. 調査目的と内容

港湾の早期復旧をめざし、地震と津波による港湾の被害の実態を調査する。

八戸港の津波痕跡高は、防波堤の内側の地区では5~6m、防波堤の外側では8~9mであった。また、北防波堤が津波の影響によりケーソンが水没する被害が発生した。港内では、防波堤開口部やポートアイランドにおいて10m規模の洗掘が生じた。地震の揺れによると認められる被害は無かった。

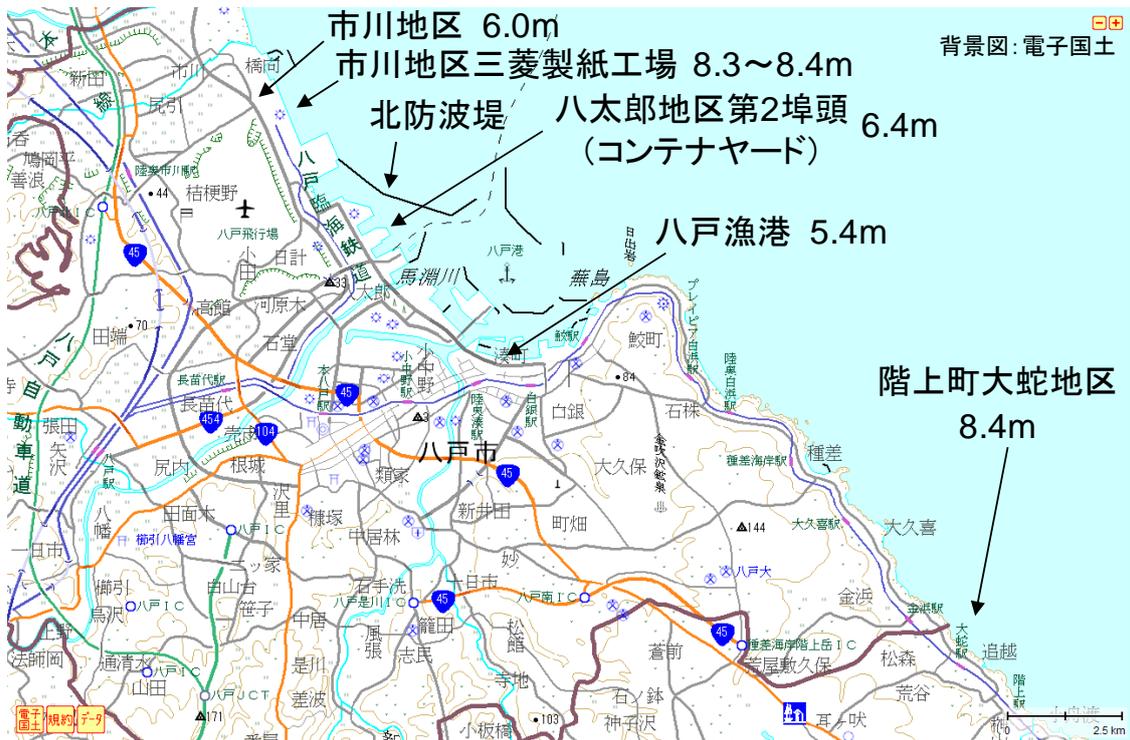
図1 八戸港の津波痕跡高

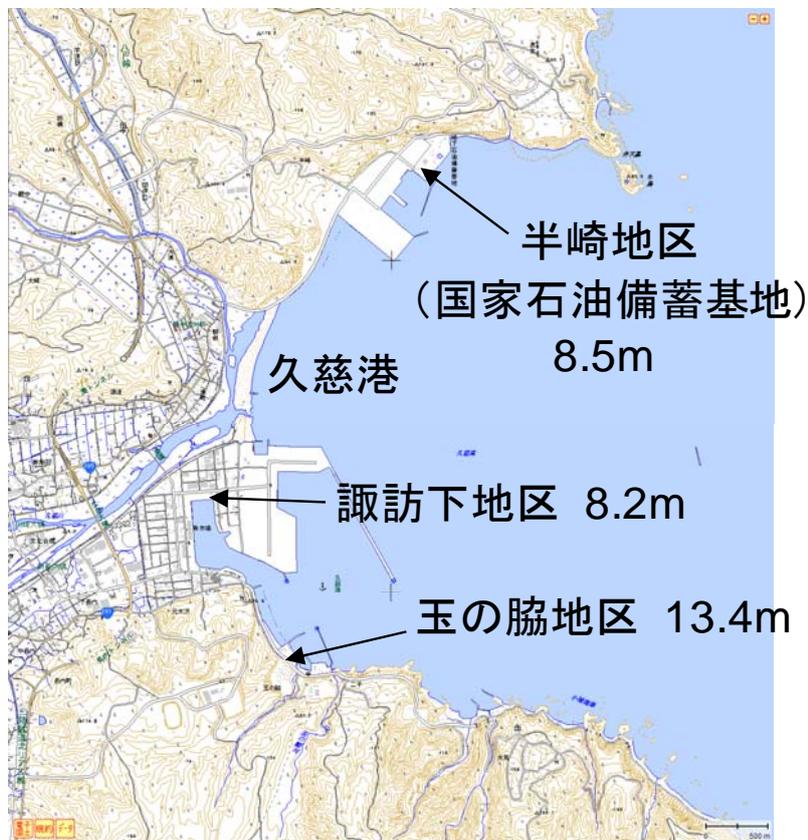
図2 久慈港の津波痕跡高

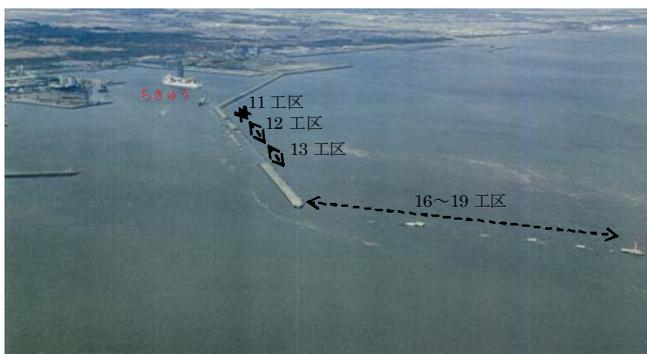
津波による防波堤の損傷が認められた(写真1)。総延長3500mの北防波堤のうち1870mが被災し、16~19工区は堤頭函のみを残してそれ以外の多くは消波ブロックおよびケーソンが海中に水没した。一方11~13工区でも移動および水没したが、多くのケーソンはその一部を海上見せていた。さらに、防波堤開口部では津波の速い流れによると考えられる洗掘が生じており、洗掘深は10mに達した。さらにポートアイランド(PI)においても13mの洗掘が生じていた。この付近ではPIのスリットケーソンが数箇海中に消失していた。

写真1 八戸港北防波堤

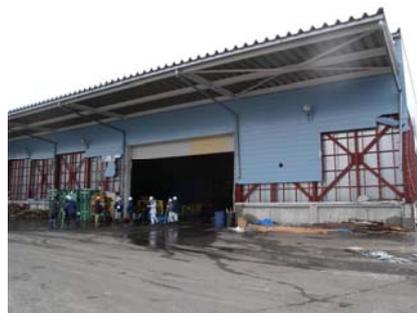
八戸港の防波堤内にある八太郎地区第2埠頭(コンテナヤード)では、倉庫(写真2)の内壁に残る水跡の高さを測量し浸水高6.4m(浸水深2.9m)を得た。八戸漁港では建物内に残る水跡を測量し浸水高5.4m(浸水深2.5m)であった。

写真2 コンテナヤードの倉庫

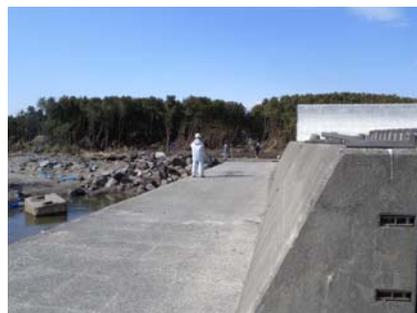
市川地区の防潮堤およびその背後の松林の背後にある住宅地(写真3に写る松林の背後にある住宅地)では、1階部分が水没するような浸水被害が発生しており、家屋の外壁に残った水跡を測量した結果、浸水高6.0m(浸水深3.2m)であった。この地点については、津波の侵入経路を今後詳細に調査する必要があるが、防潮堤や松林がなければ被害は一層大きくなっていったと考えられる。

写真3 市川地区の防潮堤と松林

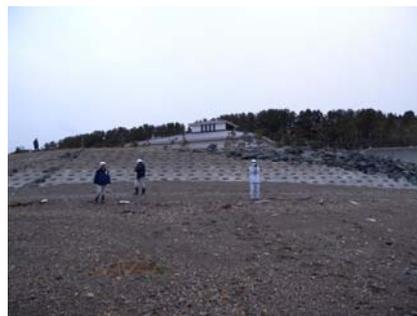
港から南に約13km離れた階上町大蛇地区の建物に残った水跡は8.4mの浸水高であった。

写真 4 階上町大蛇地区（写真上にある建物内で水跡を測量）

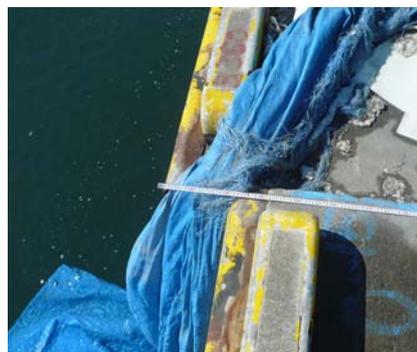
一例として、八太郎地区 P 岸壁法線上では、最も先端の堤体と、その一つ手前の堤体の間に 20cm 程度の出入りがあることが平成 15 年度の点検報告書に記載されているが、この数字は今回全く変化がなかった（写真 5）。岸壁法線にも出入りは見られなかった（写真 6）。今回の地震による堤体の移動は無かったと見ることができる。取付部護岸のブロックが海側に転倒・流出した（写真 7）が、被害が局所的であることから地震動によるものとは考えにくい。周辺ではソーラスのフェンス、ガードレール等が軒並み津波の引き波による被災を受けていたことから、ブロックの転倒も津波の引き波によるものと考えられる。

写真 5 八太郎地区 P 岸壁

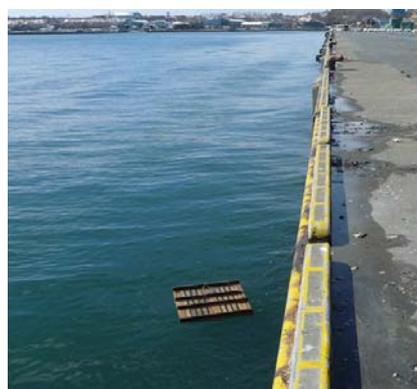
写真 6 八太郎地区 P 岸壁の法線

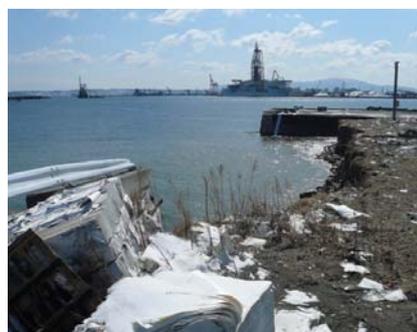
写真 7 取付護岸ブロックの被災

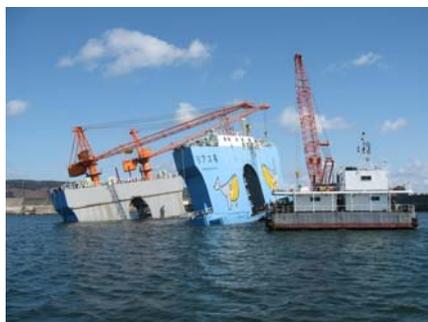
その他、諏訪下外防波堤内にあったフローティングドック(FD)が半分沈没し（写真 1）、仮置きケーソンの上側コンクリート壁が破壊した（写真 2）。

写真 1 沈没した FD

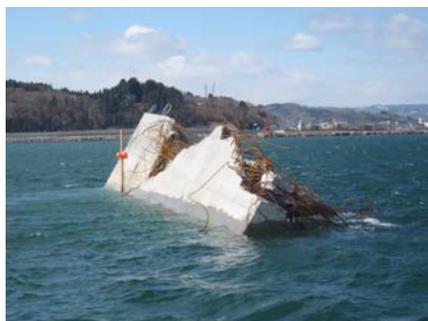
写真 2 被災した仮置きケーソン

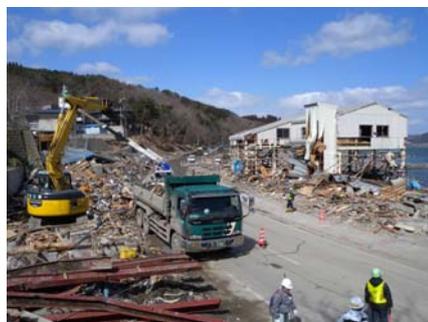
東向きに開けた港の南側に位置する玉の脇地区では、海岸に続く平地部にある家屋は 2 階部分まで大きな被害を受けていた（写真 3）。丘陵地の斜面に残る漂流物の高さを測量した。その遡上高は 13.4m であった。

写真 3 被災した玉の脇地区

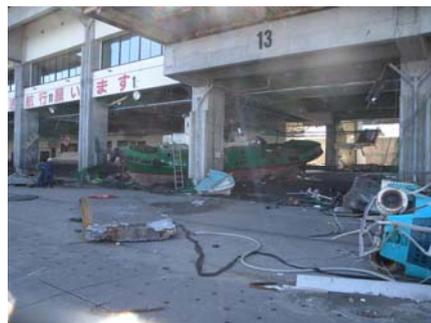
港の最奥部に位置する諏訪下地区では、久慈市漁協（写真 4）の建物内に残った水跡を測量して浸水高 8.2m（浸水 4.4m）を得た。この漁協背後には高さ（地面から）3.6m の防潮堤があり、今回の想定外の津波はこの防潮壁を乗り越えた。目撃証言によると、津波は滝のように防潮壁を流れたとのことであり、今回の調査結果とも整合する。また岸壁の上には漁船が打ち上がっていた。

写真4 諏訪下地区の漁協

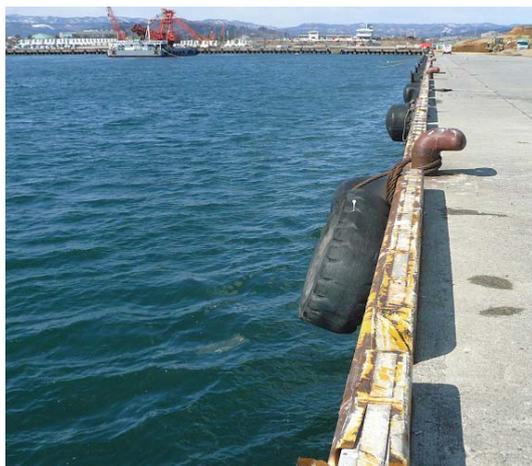
写真5

主要な係留施設の存在する諏訪下地区を中心に調査を実施したが、地震の揺れによると認められる被害は全体として少なかった（写真 5）。

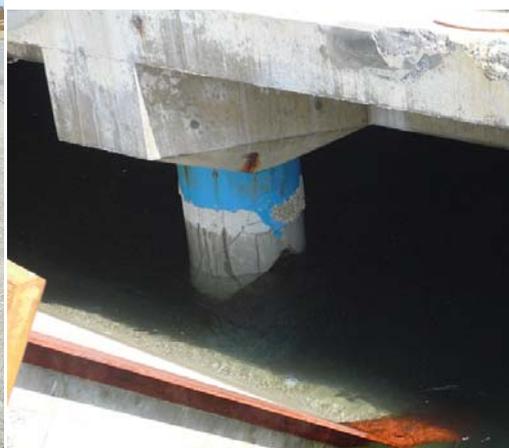
写真6

諏訪下地区栈橋（-7.5m）では渡版の大部分が津波により飛ばされていた。落下した渡版の影響で、鋼管杭の防食工（モルタル被覆+FRPカバー、図1）が多数（確認できたもので11本）損傷し、鋼管杭表面が露出している杭もあり（写真6）、これらについては早期の補修が必要である。

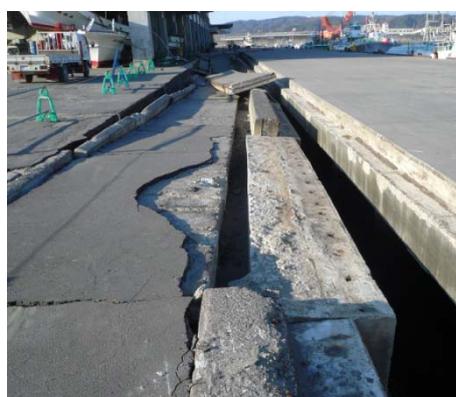
写真7

この他、諏訪下地区栈橋（-6.0m）（現在は漁港として機能）において、渡版が津波の影響で飛散している他、魚市場の前で土留めが大きく海側に傾斜している（最大で1.5m程度、写真7）。これが、八戸港・久慈港を通じ、地震の揺れによると見られる最大の被害であった。ただし、過去の地震で土留めの傾斜と渡版へのもたれかかりが生じていた可能性は否定できない。
