平成 23 年東北地方太平洋沖地震津波による
金華山港の海岸保全施設の被害調査報告

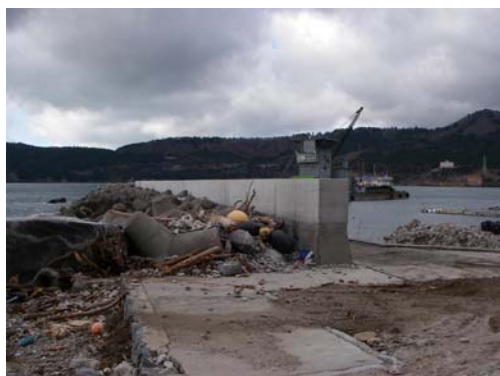
港湾管理者からのヒアリングによると、津波により護岸の堤体が損壊するような被害はなかったものの、地震に伴う地盤沈下により天端高さが鉛直方向に 1 m 程度低下したとのことである。また、平成 25 年度までの期間で嵩上げ工事を行っているとのことである。

写真-2(1)～(2)に、地点 1-a から見た護岸の外観を示す。(2)でパラペットの上半分の白色に写っている部分が、地震発生後に嵩上げされた部分である。写真-2(3)に、断面図を示す。

(1) 護岸（左側が港外側，右側が港内側）

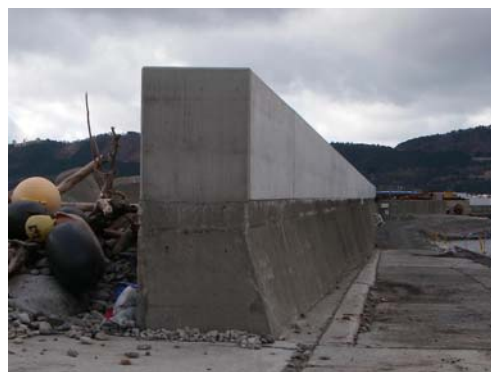
(2) (1)のパラペット

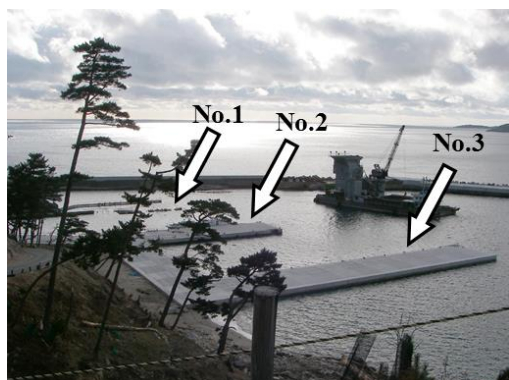
写真-3(1)は、港内のふ頭の写真である。写真に示すとおり 3 つのふ頭があり、ここでは便宜的に南側（写真では奥側）から順に No.1, 2 及び 3 として示した。No.1 は、地震前から供用されていて地盤沈下したため天端高さが不足している旧ふ頭である（写真-3(2), 地点 1-b）。写真

(1) 3つのふ頭（作業船がいる水域が港内）

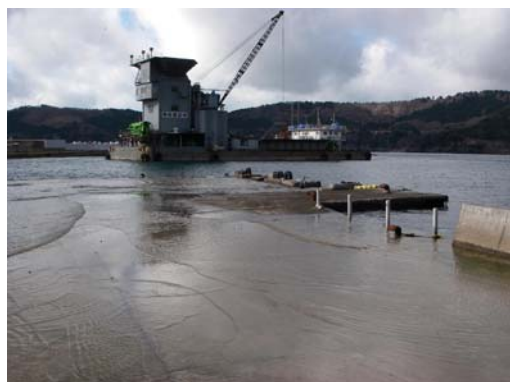
(2) 地盤沈下で浸水している旧ふ頭 (No.1)

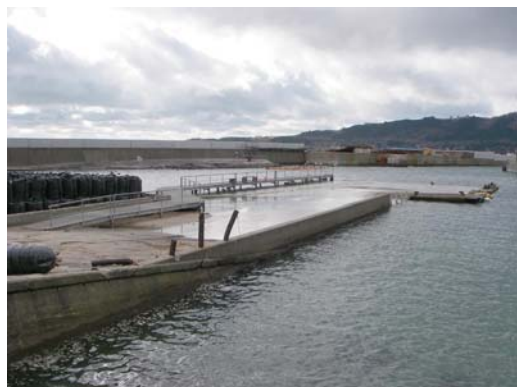
(3) 鋼製の仮設栈橋（写真中ではふ頭の奥側）

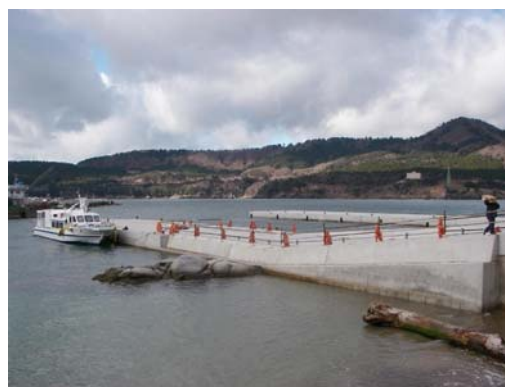
(4) 嵩上げされた新ふ頭 (No.2)

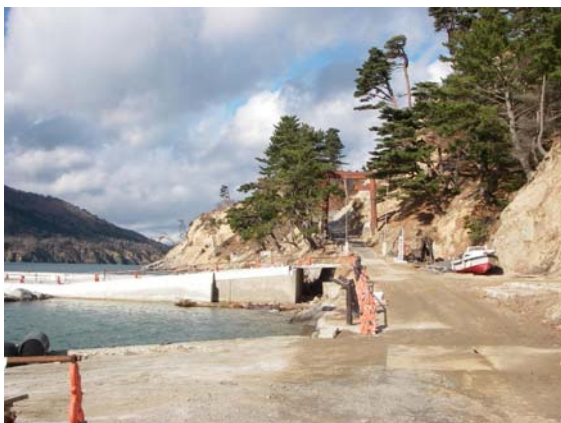
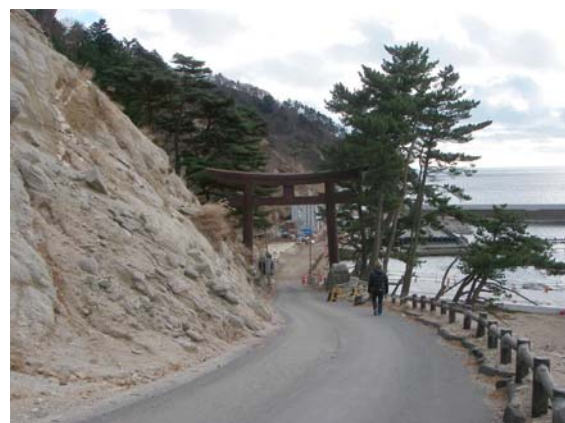
写真-4 扁額の高さまで津波が達した鳥居（地点 1-c）

金華山神社の送迎車運転手からのヒアリングによれば、「津波の高さは金華山港近傍の鋼鉄製の鳥居に掲げてある扁額まで達した」（地点 1-c）とのことである。写真-5 に、鳥居及びその周辺の状況を示す。津波痕跡高さを被災地域全体で網羅的に調べている、公益社団法人土木学会海岸工学委員会・公益社団法人日本地球惑星科学連合の東北地方太平洋沖地震津波合同調査グループによる調査³⁾では金華山の島内に調査地点は無く、最も近傍の調査地点（同調査における地点番号：CRIE-0029）であっても直線距離で約 3.7 km 離れている。そのような点を踏まえると、今回の調査で金華山の最大津波高さの情報を収集できたことは、重要と考えている。

目視では扁額の高さは鳥居の立っている地面から 8~9 m 程度に見えるが、今回の調査では時間的な制約により扁額の高さの詳細な測量を行うことができなかった。そこで、今後改めて扁額の高さの水準測量を行う必要がある。なお、その場合、津波発生時の地盤高さに比較して時間経過とともに地盤が隆起してきているので、その分を考慮して補正する必要がある。国土地理院によれば、牡鹿半島内の観測点（電子基準点名：M 牡鹿，宮城県石巻市寄磯浜）では地震発生前と比較して鉛直方向に 1.07 m 沈下し⁴⁾，同観測点では平成 25 年 2 月まで（約 2 年間）にそこから約 0.25 m 隆起しその傾向が継続しているとのことである⁵⁾。

(1) 鳥居を南側から見た様子

(2) 鳥居を北側から見た様子

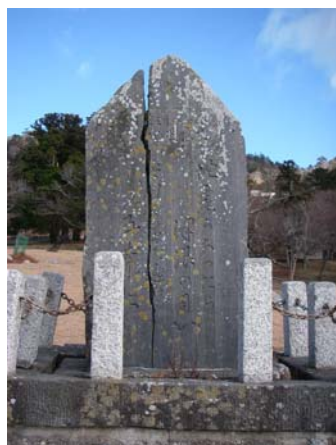
写真-5 は、金華山港近傍の金華山神社の敷地内に設置されている、昭和三陸地震を記念する津波碑である（地点 1-d）。碑文は「昭和八年三月三日大震災記念 地震があったら津浪の用心 それや来た逃げよう五本松」である。

写真-5 昭和三陸地震津波の教訓を刻んだ石碑（地点 1-d）
