独立行政法人 港湾空港技術研究所  
国土交通省 国土技術政策総合研究所

東北地方の港湾における被災状況について (現地調査速報)  
(平成23年東北地方太平洋沖地震)

## 東北地方の港湾における被災状況について（現地調査速報）

（平成 23 年東北地方太平洋沖地震）

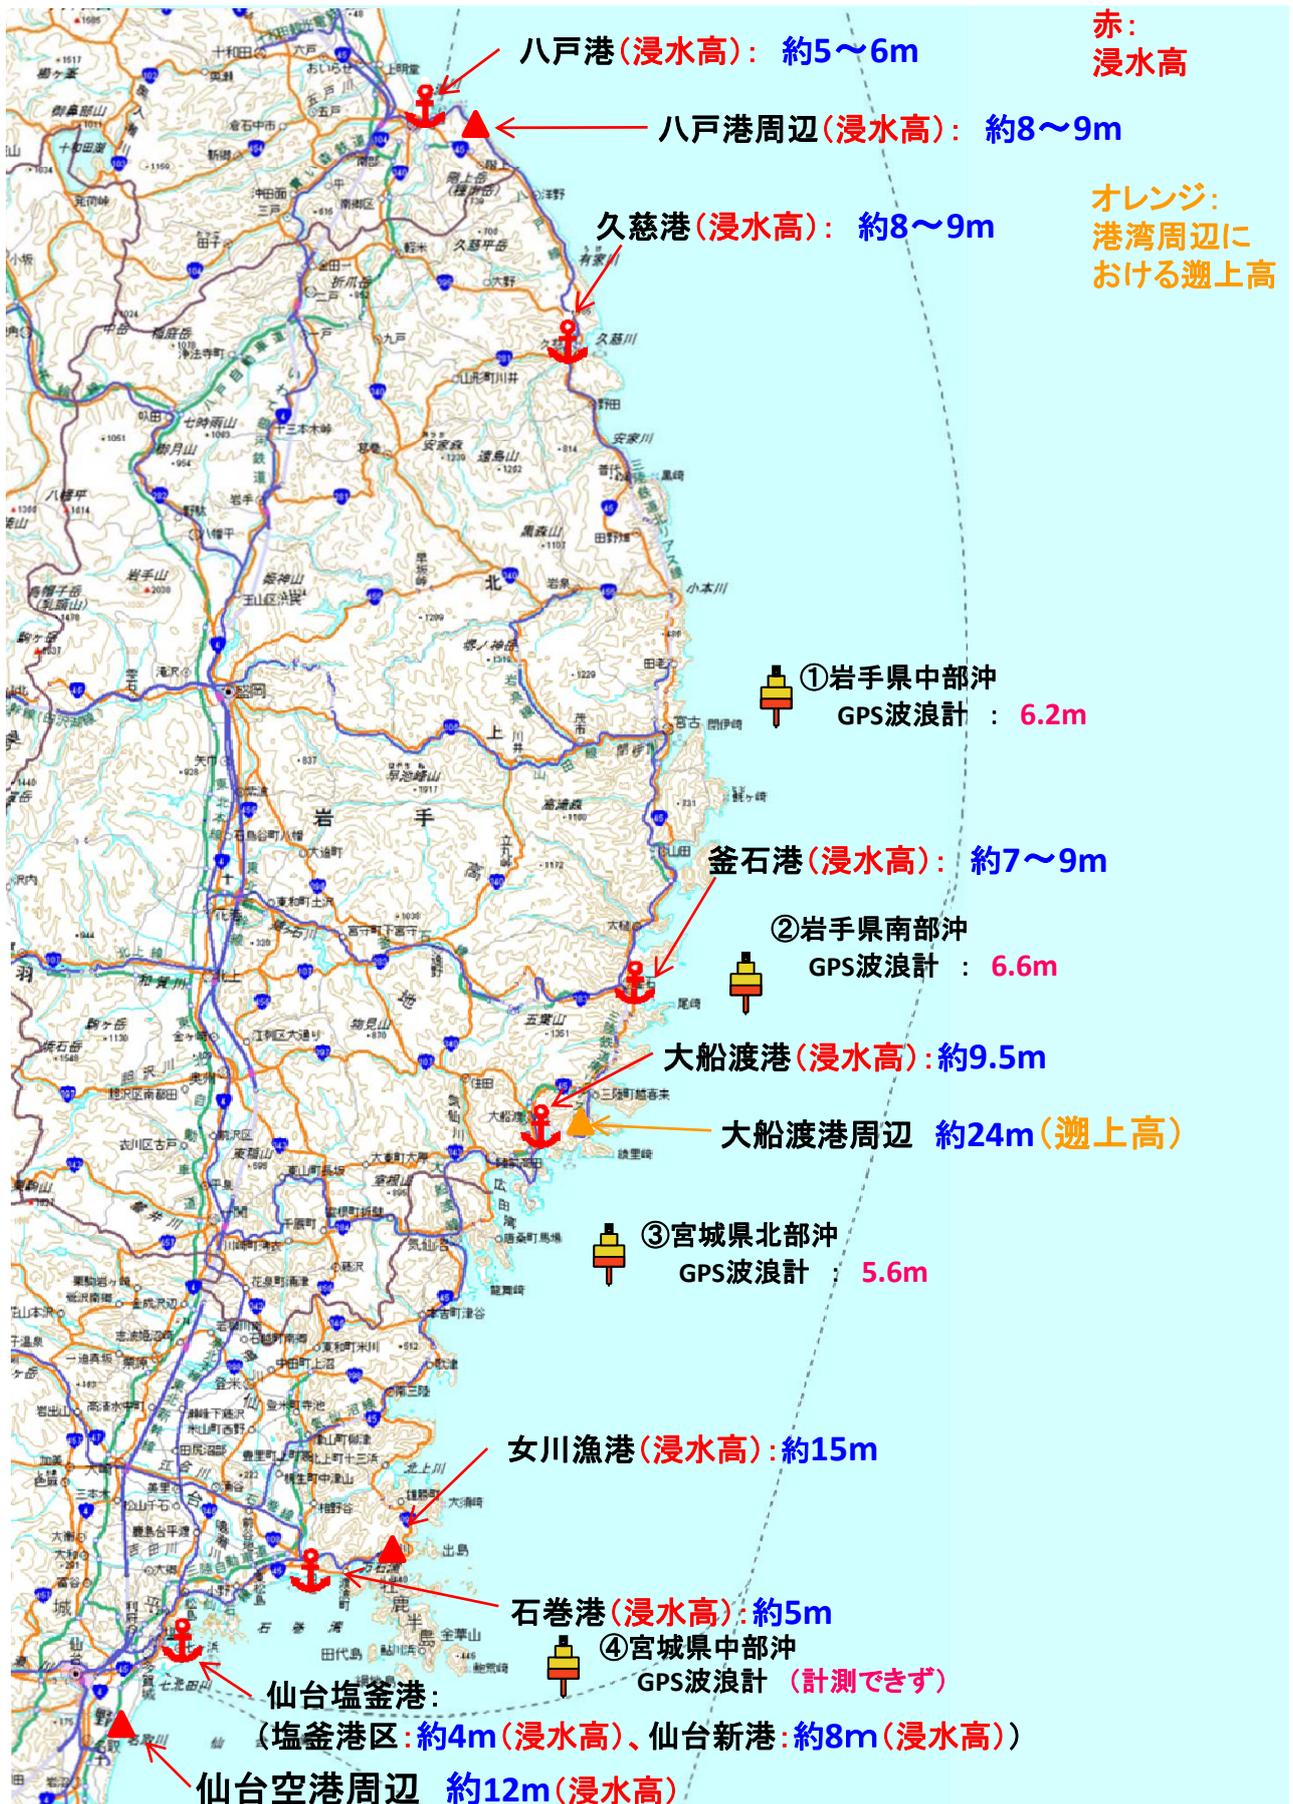
別紙2

港湾等	痕跡から得られた津波高
青森県	八戸港	・防波堤内側の八太郎地区第 2 埠頭(コンテナ)の倉庫における浸水高 <sup>注1)</sup> 6.4m
	八戸港周辺	・防波堤外の市川地区の民間工場で 8.4m の浸水高
岩手県	久慈港	・久慈港最奥部の諏訪下地区の久慈漁協で浸水高 8.2m、国家石油備蓄基地のある湾内北側の半崎地区の建物で浸水高 8.5m
	久慈港周辺	・久慈港南側の玉の脇地区の丘陵地斜面に残る漂流物の遡上高 <sup>注2)</sup> 13.4m
	釜石港	・湾奥の須賀地区の国土交通省釜石港湾事務所で浸水高 8.1m、同地区の港湾合同庁舎内で 6.9m の浸水高、庁舎外壁に 9.0m の浸水高
	大船渡港	・茶屋前地区の大船渡商工会議所ビルで浸水高 9.5m ・大船渡駅北側は大船渡保育園付近まで津波が遡上、遡上高は 10.8m
	大船渡港周辺 りょうりわん (綾里湾)	・大船渡港の北側に位置し、太平洋に面した綾里湾白浜地区の遡上高 23.6m

宮城県	石巻港	・中央埠頭の倉庫、事務所などで浸水高 4.1～5.0m
	女川漁港	・女川漁港の消防庁舎の浸水高 14.8m
	仙台塩釜港 (仙台新港)	・仙台港区、港内の高松埠頭の倉庫で浸水高 8.0m
	仙台新港周辺	・同港外南側(高砂埠頭背後)の JFE 条鋼健保体育館周辺の浸水高 9.0～14.4m
	仙台塩釜港 (塩釜港)	・西埠頭観光栈橋のターミナルビルの浸水高 4.1m
	仙台空港	・空港ターミナルビル東壁面の浸水高 5.7m

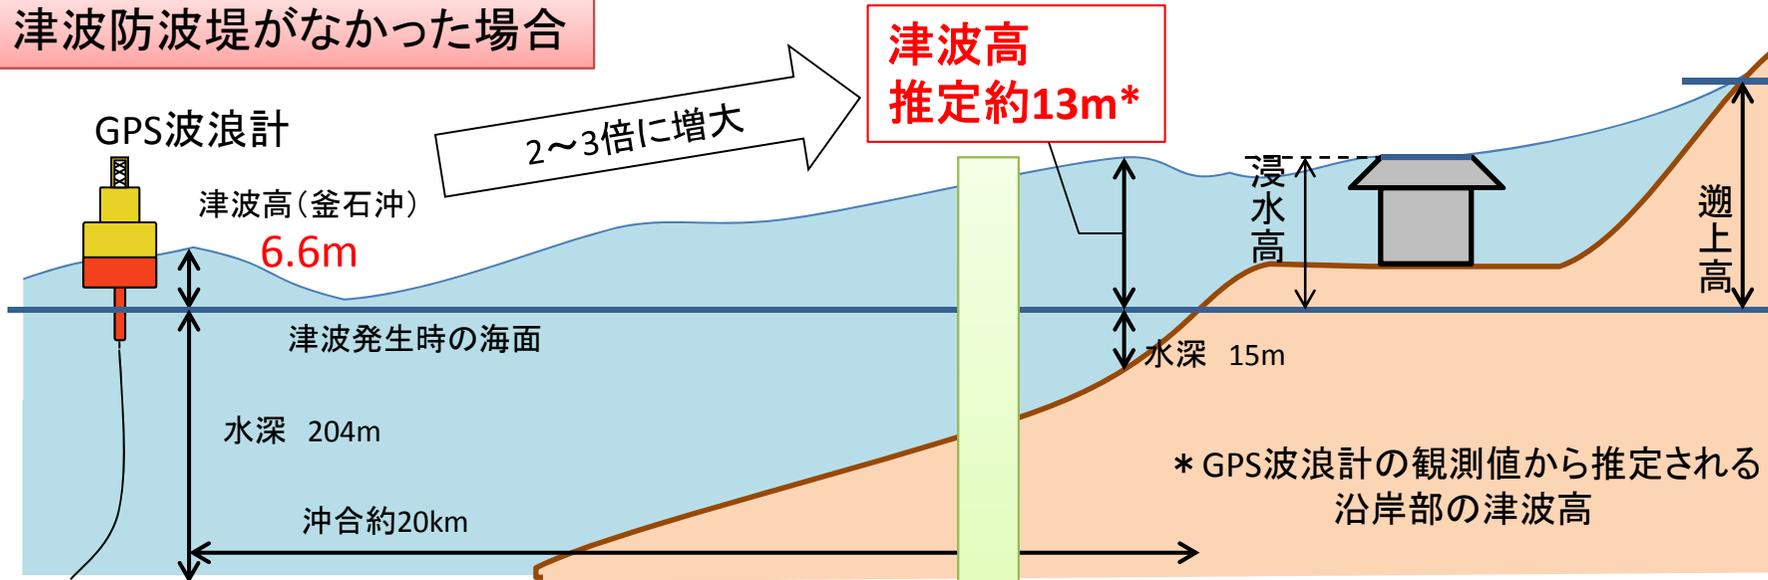
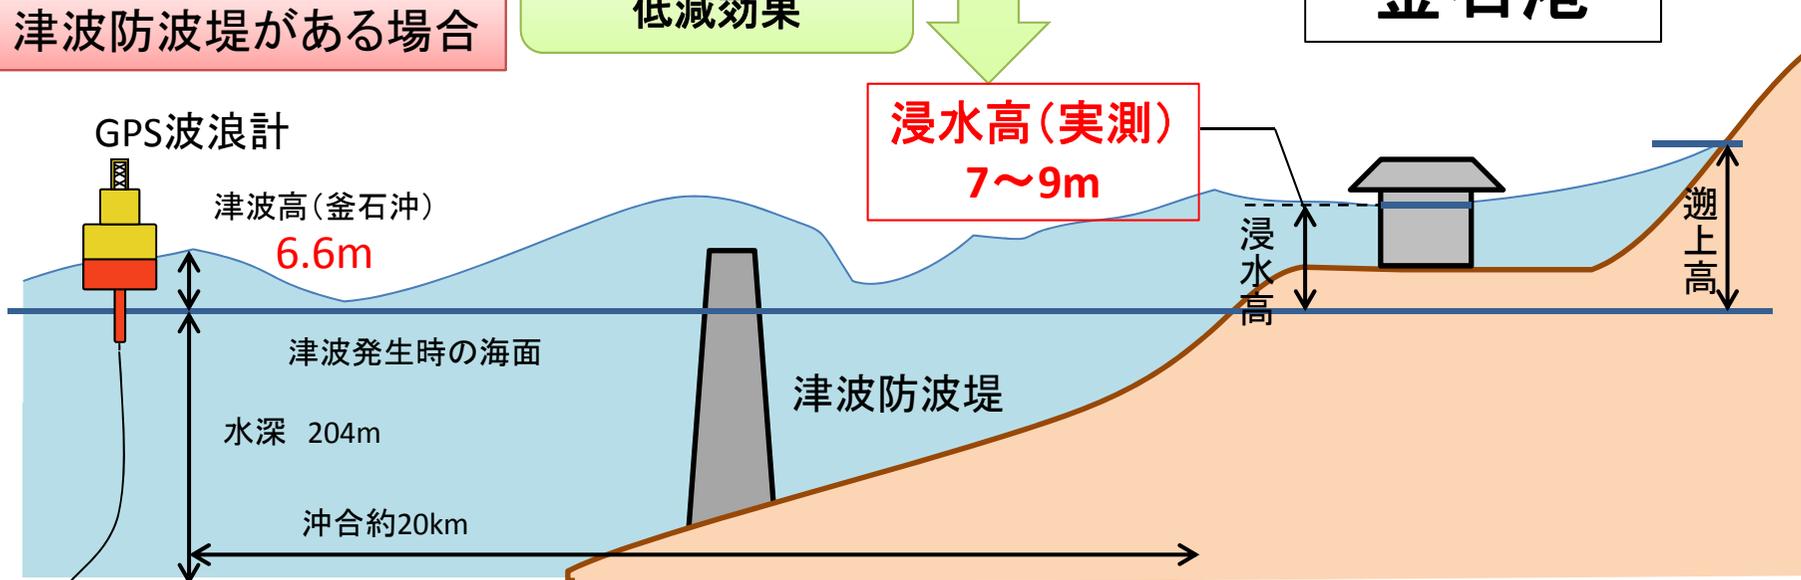
## 津波防波堤がなかった場合

今回の現地調査時に釜石港須賀地区で確認した 7～9m の浸水高は、上記の GPS 波浪計における観測値から推定した沿岸での津波高 13m を下回っており、釜石港では津波防波堤により津波の防護に一定の効果があったものと考えられる。

また、国土交通省東北地方整備局釜石港湾事務所への聞き取りにより、地震後、釜石港においては、津波により水位が上昇し始めてから当初 5 分間程度においては、津波防波堤が機能していたことを確認した。但し、これらの効果については数値計算等により詳しく検証する必要がある。

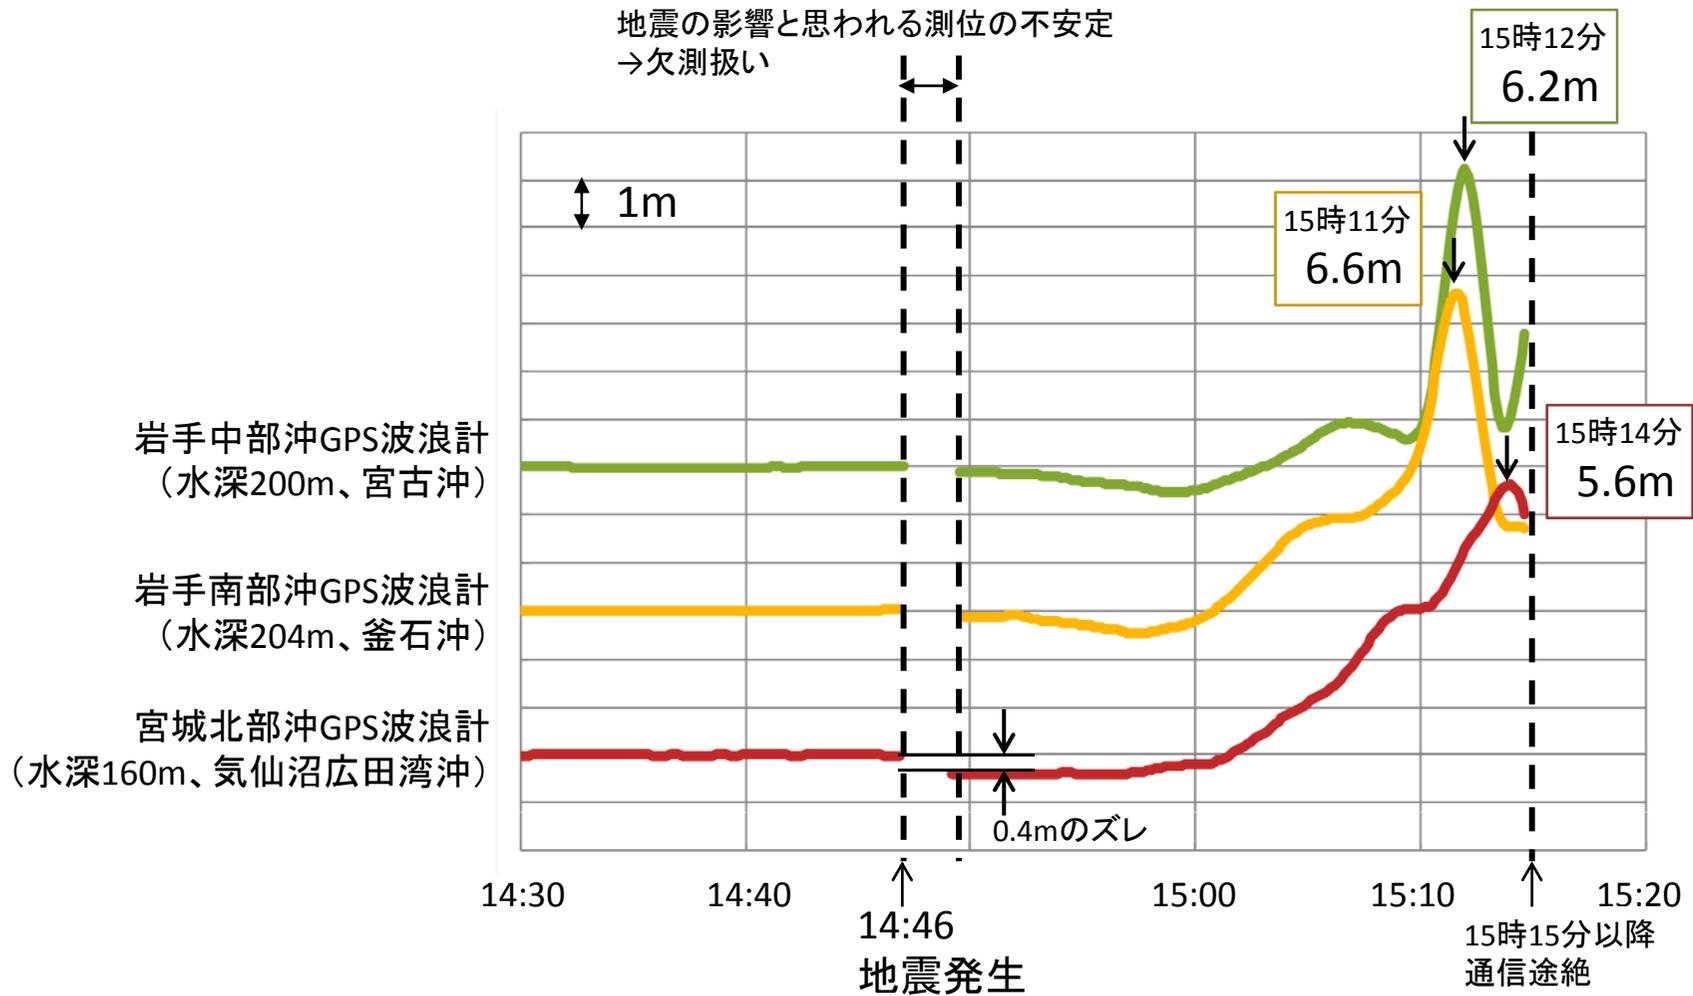
別紙4

国土交通省港湾局では、全国沿岸 10km～20km 沖合に GPS 波浪計（参照）を設置し、全国 12 箇所を観測している。東北地方太平洋沿岸（水深 125m～204m）に設置している GPS 波浪計 3 基で 15 時 10 分過ぎに 5.6m～6.6m（速報値）の津波を観測（別紙 4 参照）。

釜石沖の GPS 波浪計（水深 204m）では、高さ 6.6m（速報値）の津波を観測した。津波が沿岸に近づき、水深が浅くなると津波高は大きくなり、例えば水深 15m の沿岸では、津波高は、理論的には約 1.9 倍の約 13m と算定される。リアス式海岸では地形の影響を受けて、津波高が更に増加する可能性がある。

東北地方の GPS 波浪計からは、通信網の寸断により地震後に津波の第一波を観測した後（11 日 15:15 頃）、データが伝送されなくなった。このうち、岩手南部沖 GPS 波浪計については、今回の現地調査訪問時に釜石市郊外の陸上局に残されたデータ装置（ハードディスク）を回収して持ち帰り解析したところ、地震発生（11 日 14 時 46 分頃）後も、現地の機器においては観測結果を継続して記録していたことを確認した。
