## 平成 24 年 5 月 6 日に茨城県つくば市で発生した竜巻による建築物被害（速報）

国土交通省国土技術政策総合研究所

独立行政法人建築研究所

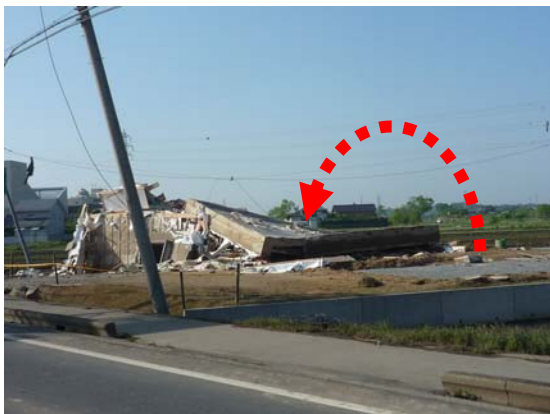
木造建築物 A（写真１、２）では、べた基礎の底面が地盤から離れ、上部構造とともに完全に裏返しになっていた。

写真１ 木造建築物 A

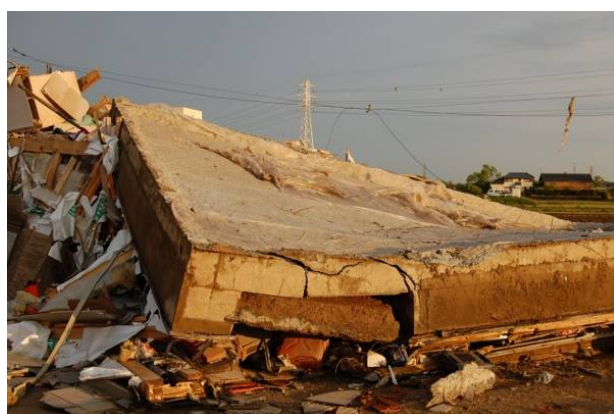
写真２ 木造建築物 A のべた基礎底面の露出

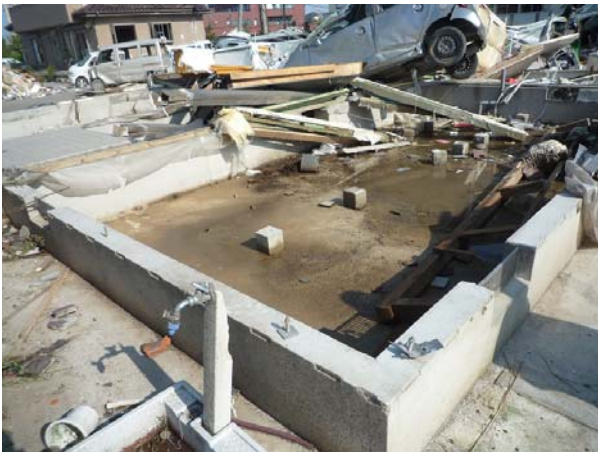
写真 5 木造建築物 D

上部構造全体が飛散した建築物（木造建築物 D および E）がみられた。木造建築物 D（写真 5）では一部土台を残す（写真 6）ものの、ほとんどの上部構造が飛散しているのに対し、木造建築物 E（写真 7）では、床板より上の部分が飛散している。

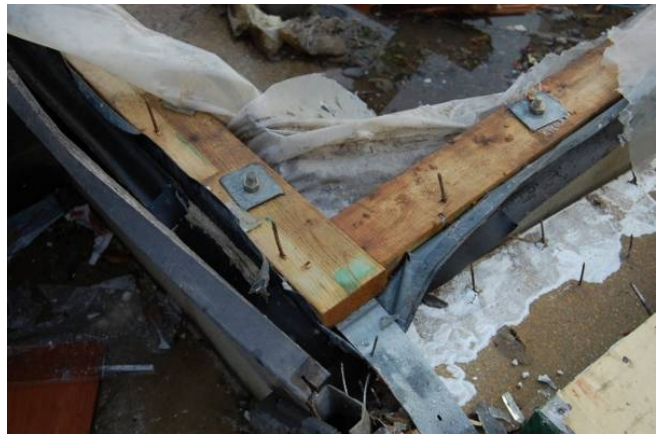
写真 6 木造建築物 D の土台（土台は残存している）

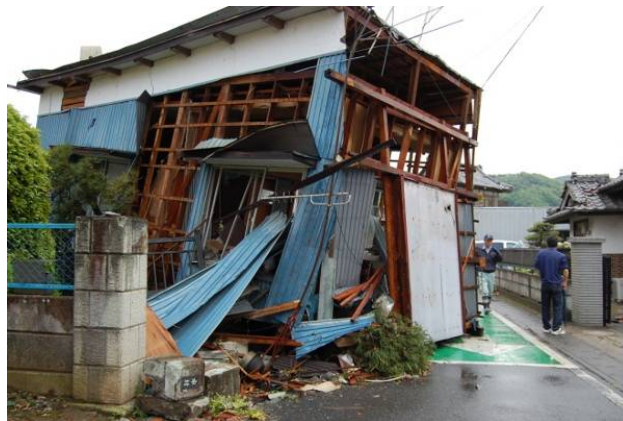
写真 8 木造建築物 F

建築物の上部構造が道路上に移動した事例（木造建築物 F：写真 8）がみられた。

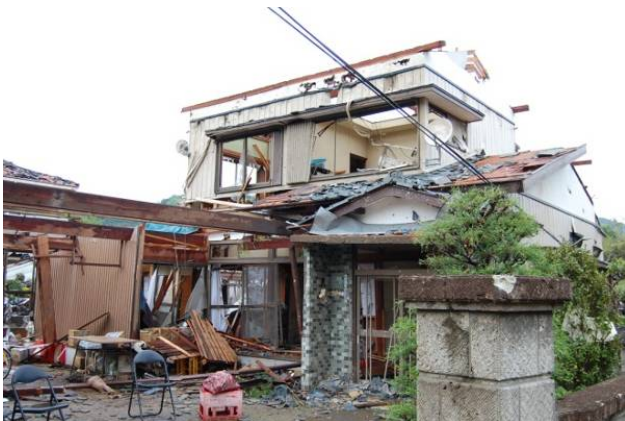
写真 9 木造建築物 G

小屋組の被害事例が多く確認された。写真 9 は切妻屋根（比較的古い家屋）、写真 10 は切妻屋根（比較的新しい家屋）、写真 11 は寄棟屋根、写真 12 は片流れ屋根の被害例である。

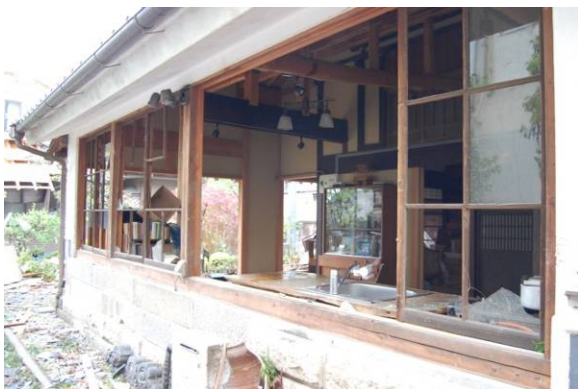
写真 13 木造建築物 K

面外風圧力によって開口部が破損した場合（写真 13、14）は、概して当該外壁構面の開口部全てが破損に至っている場合が多く、飛来物の衝突による場合は、局所的な開口部の破損にとどまると考えられる。

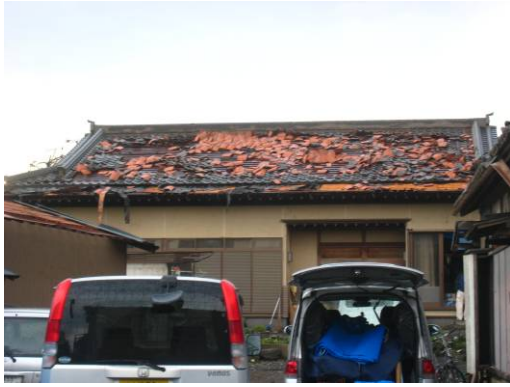
写真 15 木造建築物M

屋根ふき材の被害事例（写真 15）が多く確認された。また、屋根ふき材の金属板はかなり遠くまで飛散した例が確認された。

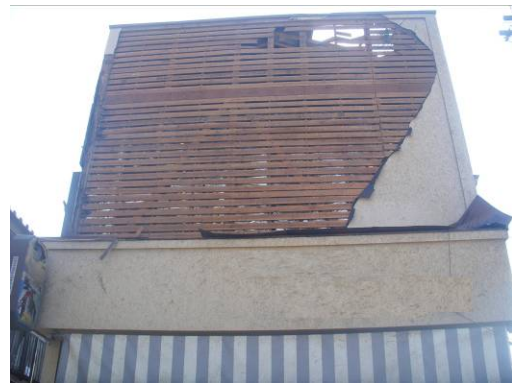
写真 16 木造建築物N

一方、外壁材の脱落は、モルタル外壁（写真 16）に多くみられた。モルタル外壁の下地材が腐朽している例も確認された。また、モルタル外壁は、構造躯体のせん断変形、もしくは面外力が生じない限り、脱落しないとされているが、モルタル外壁が脱落した事例がそのいずれによるかは特定していない。

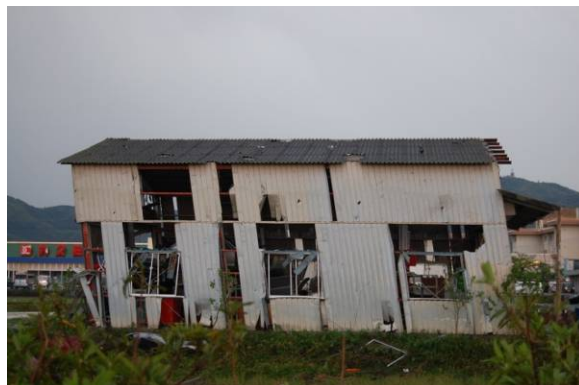
写真 18 鉄骨造建築物B

倉庫と思われる建築物において、構造骨組の残留変形が認められた。

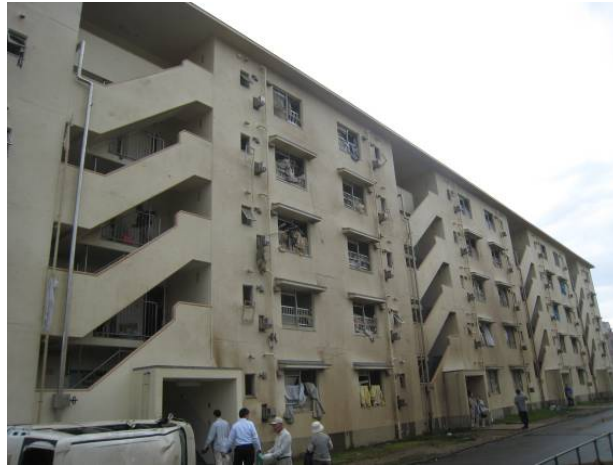
5 階建て集合住宅の南側の窓ガラス、サッシの枠、ベランダの手すり等が損壊した。開口の面積が小さいものの、北側でも同様に損壊がみられた。

写真 24 集合住宅の北面の状況

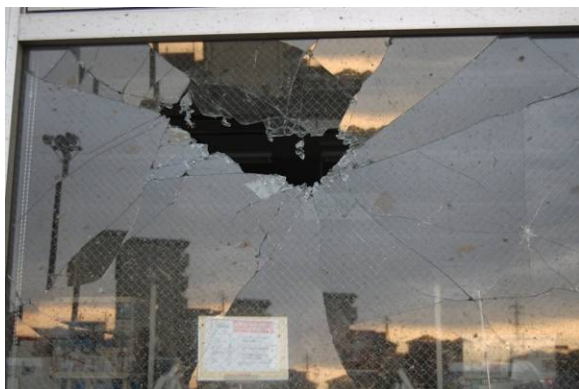
竜巻通過時に発生する多数の飛来物による外装仕上げ材や開口部の被害も多数確認された。写真 25～26 はショッピングセンターのエントランスでの衝突痕、写真 27～28 は飛来した屋根ふき材または屋根の衝突、写真 29 は飛来した屋根ふき材が電線に引っ掛かった事例である。

写真 25 窓ガラスへの衝突痕

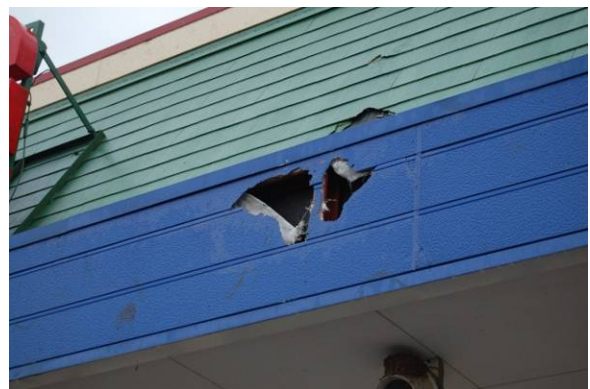
写真 26 外装仕上げ材への衝突痕

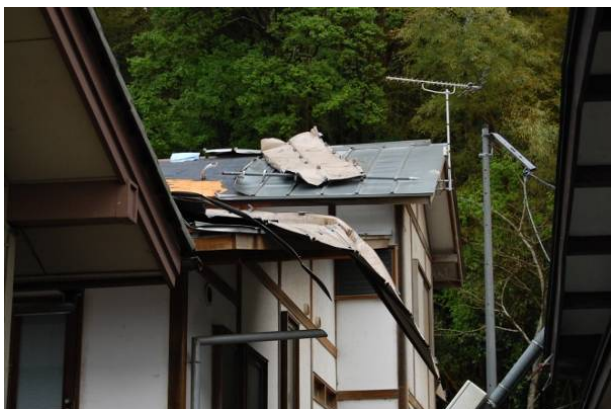
写真 27 飛来物(鋼板製屋根材)の衝突

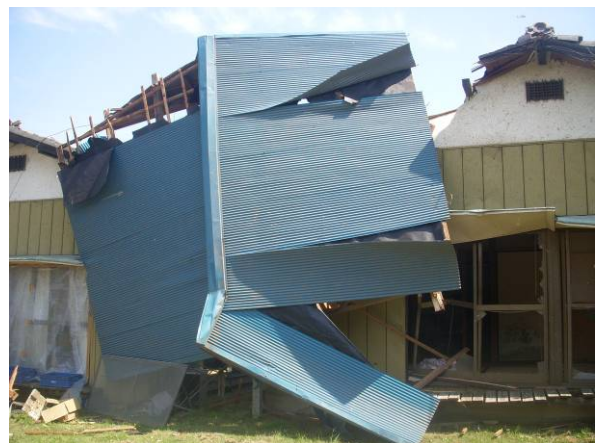
写真 28 飛来物(屋根)の衝突

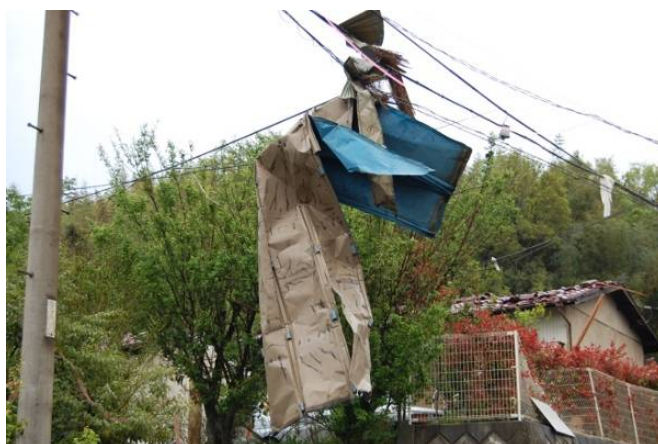
写真 29 電線に引っ掛かった飛来物(鋼板製屋根材)

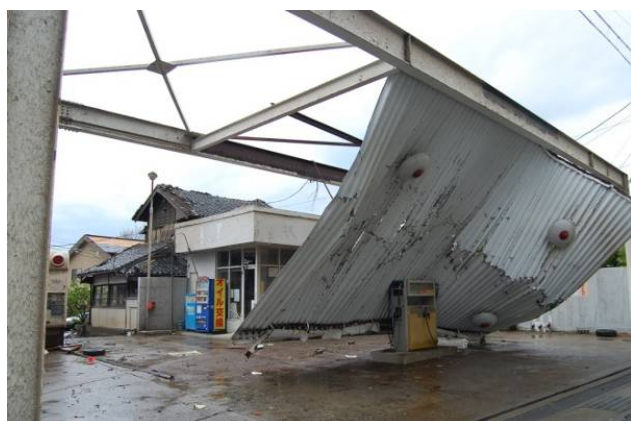
写真 30 ガソリンスタンドの折板屋根の脱落

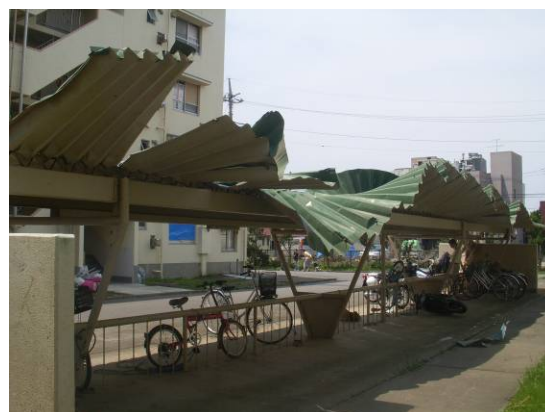
写真 31 駐輪場の折板屋根の著しい変形

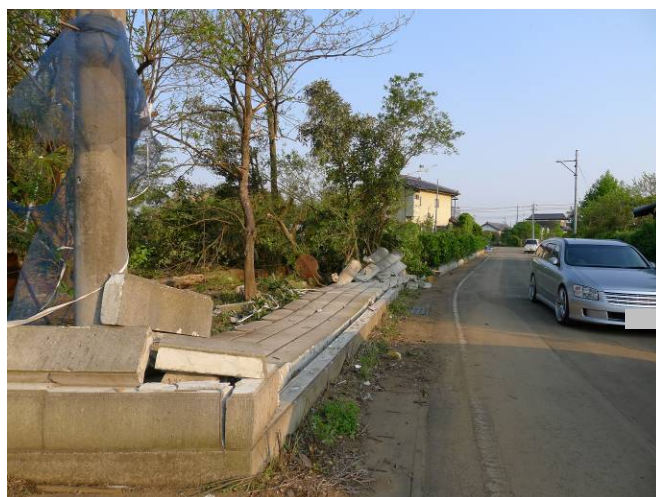
写真 32 石塀の倒壊

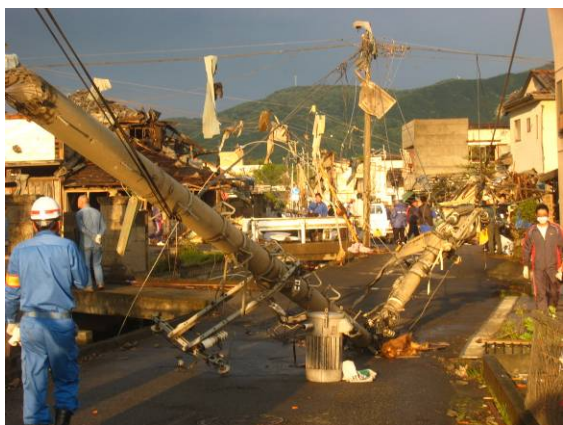
4.4 節までに掲げた以外の被害事例を以下に示す。写真 30～31 はガソリンスタンドおよび駐輪場での屋根の脱落等、写真 32 はブロック塀の倒壊、写真 33～34 は電柱の折損、写真 35 は樹木の折損、写真 36～37 は乗用車の横転等の被害である。写真 33 は複数の電柱が連続して折損または傾斜している状況、写真 34 は折損した電柱が隣接する住家に倒れかかっている状況である。また、軽自動車以外の比較的重量のある乗用車やトラックも横転する事例がみられた (写真 37)。

写真 33 電柱の折損・傾斜 1

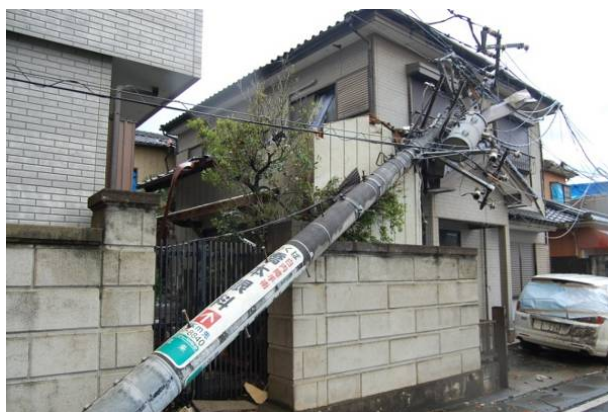
写真 34 電柱の折損・傾斜 2

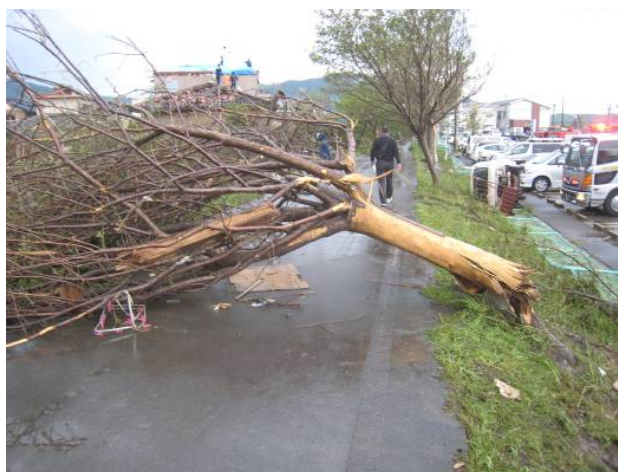
写真 35 樹木の折損

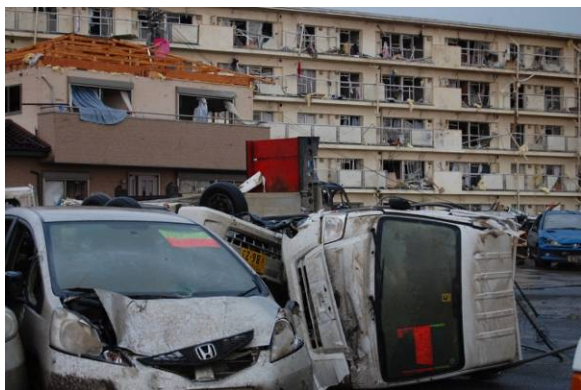
写真 36 乗用車の横転等

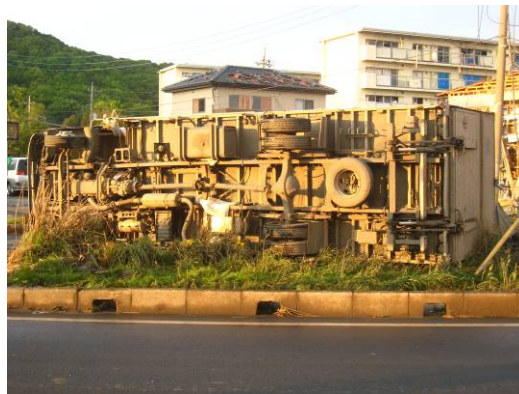
写真 37 トラックの横転

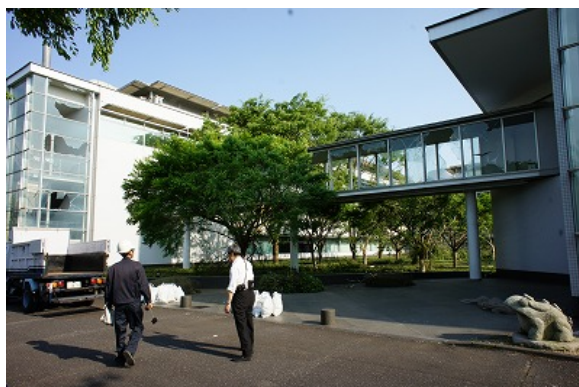
鉄筋コンクリート造、鉄骨造建築物の外壁面や渡り廊下でガラスの損傷が確認された。

写真 38 渡り廊下のガラスの損傷

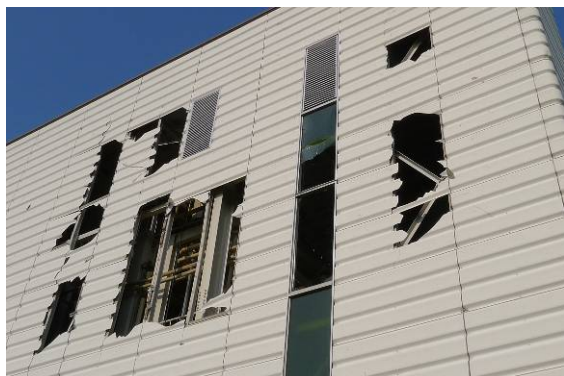
鉄骨造建築物の外壁材、軒天井等の損傷が確認された。

写真 39 外壁材とガラスの損傷

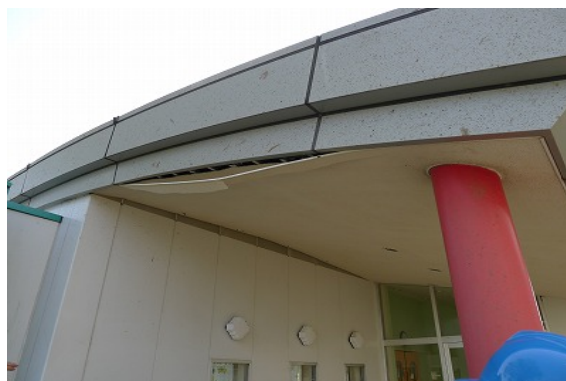
写真 40 軒天井の損傷

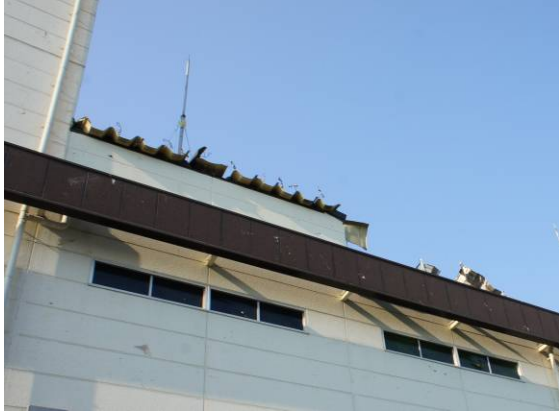
鉄骨造建築物の屋根ふき材等の損傷が確認された。屋根ふき材の折板のなかには、通りを挟んで向かいの工場の敷地まで数十メートル以上飛散したものもあった。

写真 41 屋根ふき材の損傷

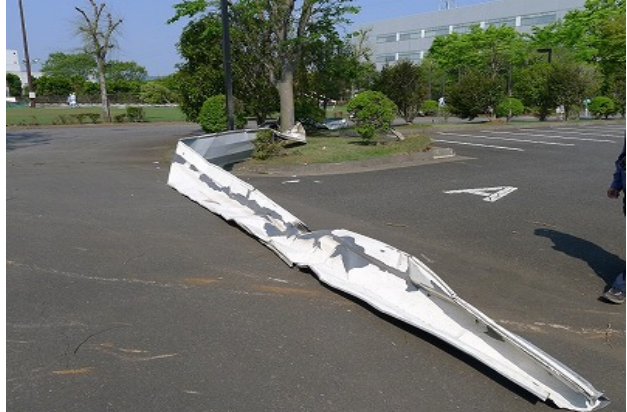
写真 42 飛散した折板

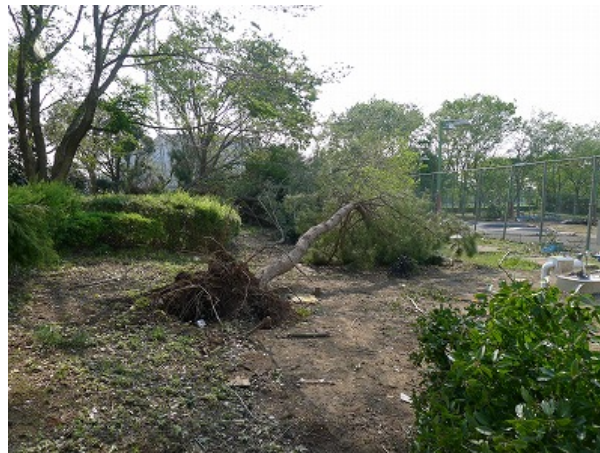
敷地内では樹木の折損や、根こそぎ倒れた例が確認された。

写真 43 根こそぎ倒れた樹木
