平成13年8月13日

秋田県仙北市供養佛地区 災害調査報告

国土技術政策総合研究所 危機管理技術研究センター 砂防研究室

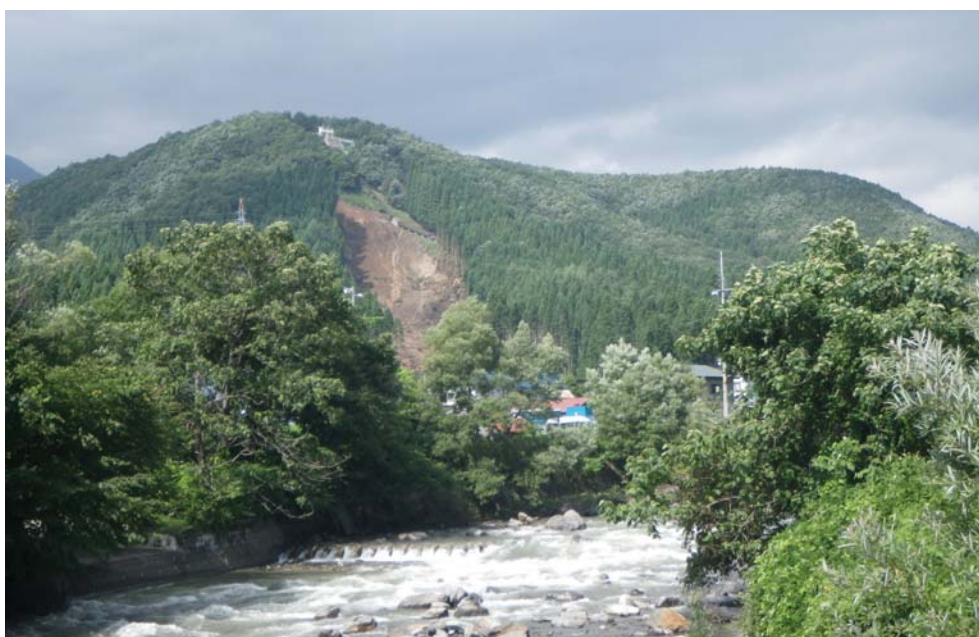
写真1 対象溪流全景

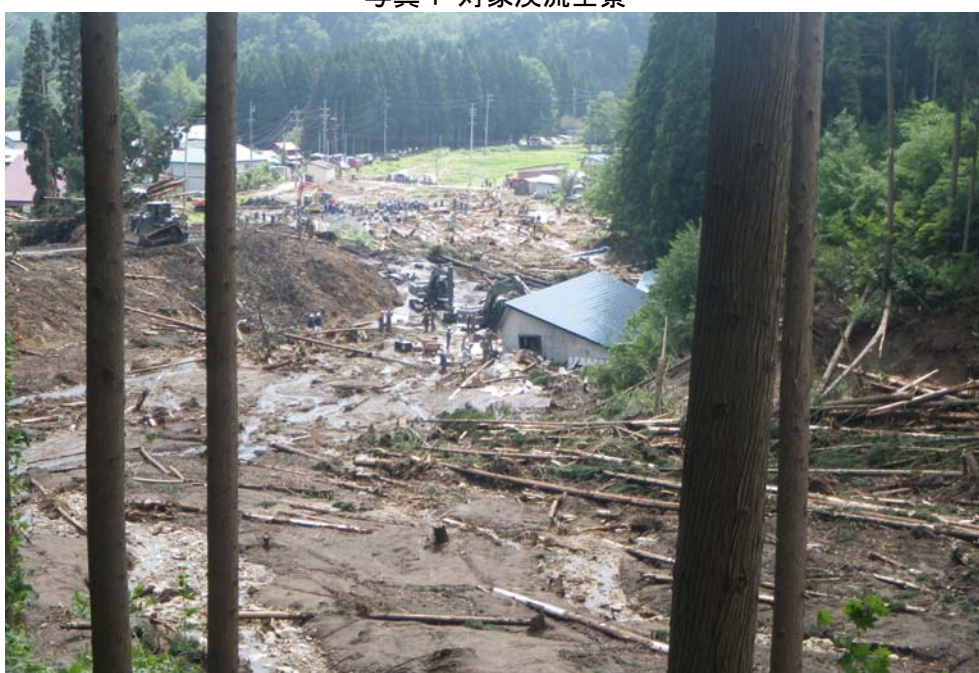
写真2 斜面中腹から氾濫域側

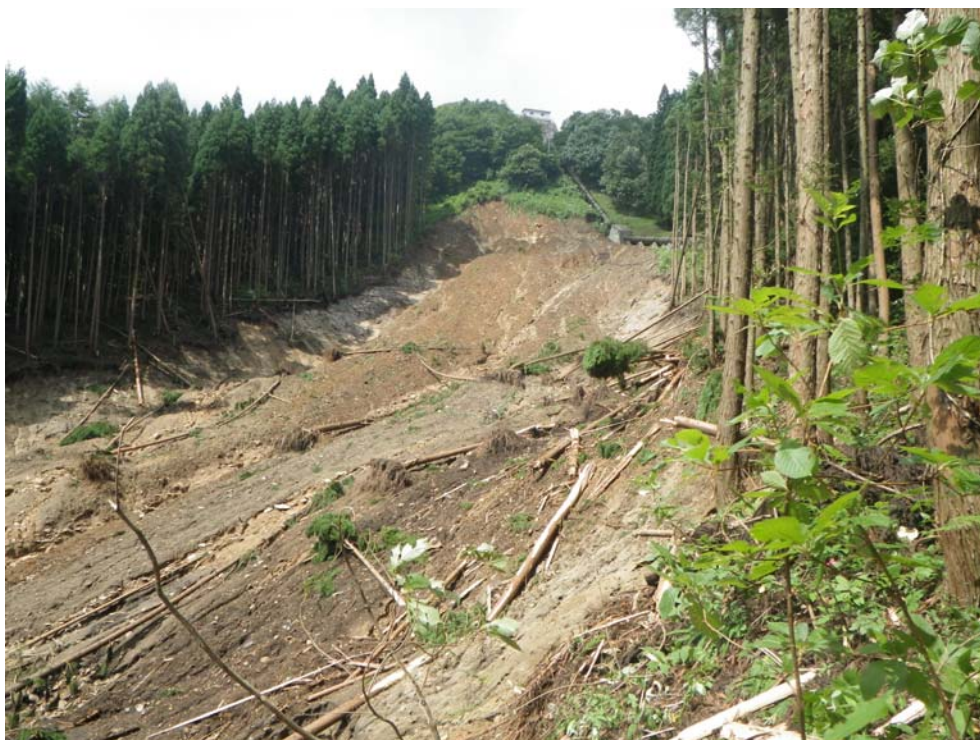
写真3 斜面中腹から崩壊地側
