平成 26 年 11 月 27 日

平成 26 年 11 月 22 日に発生した長野県北部を震源とする地震による  
建築物の被害調査報告（速報）

国土交通省国土技術政策総合研究所  
独立行政法人建築研究所

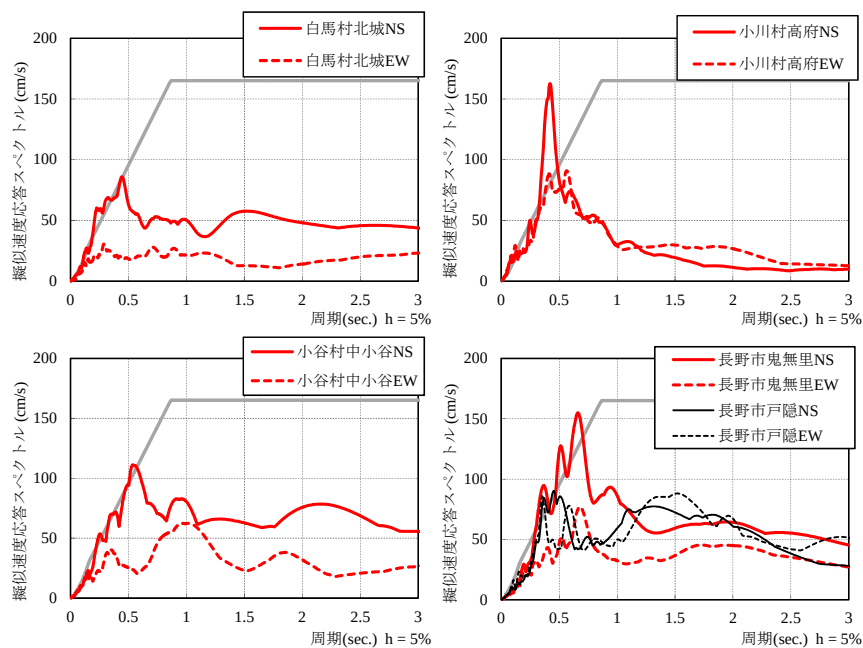
今回の地震で観測された最大計測震度は 5.7（6 弱）である。震央と強震観測点の位置を図 4.1 に示した。震央付近と震度 6 以上の観測記録を擬似速度応答スペクトルで示すと（図 4.2）、どの観測記録も 0.5 秒前後でピークとなる短周期成分の卓越した地震動で、ピーク付近では NS 成分が大きい傾向を示している。

図 4.2 擬似速度応答スペクトル  
（K-NET、SK-net より波形を入手した。灰色の線は建築基準法第 2 種地盤の極稀地震に対応する応答スペクトル。）

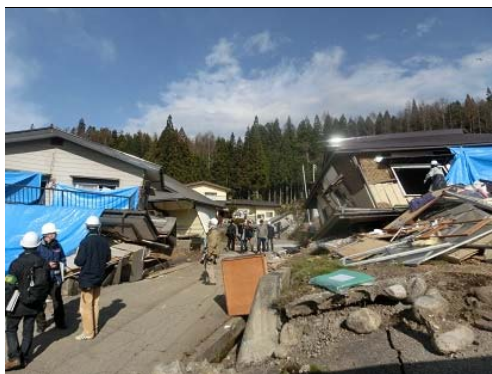
丘陵から水田に向かって緩やかに広がる傾斜地の中腹に住戸が密集して並び(写真 5.1.1)、複数の住宅が倒塌している(写真 5.1.2)。白馬村での観測記録より主震動方向は南北方向と推測とされるが、墓石の転倒方向はほぼランダム(写真 5.1.3)であった。また、道路舗装ひび割れ(写真 5.1.4)なども多く確認され、地盤変状等も生じていることがうかがわれた。

写真 5.1.2 堀之内西部の倒壊した住宅

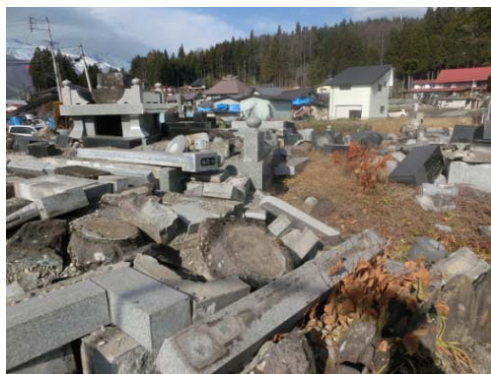
写真 5.1.3 不規則に転倒した墓石

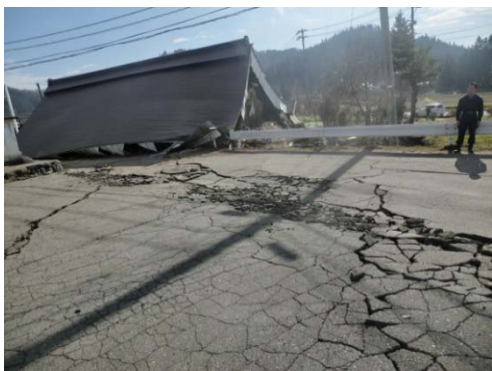
写真 5.1.4 激しく損傷した道路舗装

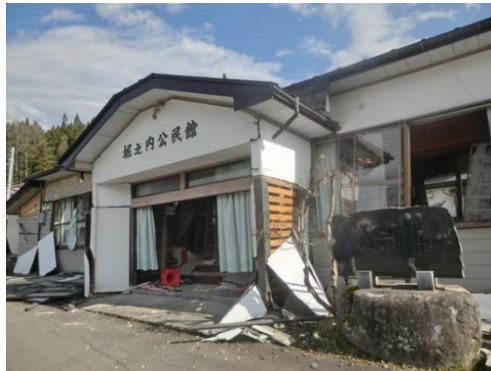
集落全体として、土塗り壁を用いた軸組構法が多く、倒塌に至った住宅、倒塌に至らずとも大きく変形した住宅等が確認された。集落の中心に位置する堀之内公民館は平家の筋かいを主な耐震要素とする軸組構法による建築物で、筋かいの断面は約 135 mm 角(写真 5.1.7)で、端部接合部は釘打ち程度、基礎は切石基礎であった。倒塌こそ免れたものの、大きく損壊、傾斜(写真 5.1.5、写真 5.1.6)していた。北側の増築部とみられる部分は、北側に大きくずれていた(写真 5.1.8)。アンカーボルトは確認されたが、柱脚部から上が土台からずれていた。公民館の東側に位置する木造 2 階建て民家は倒塌し(写真 5.1.9)、隣家にもたれかかり(写真 5.1.10)、1 階に空間が生じていた(写真 5.1.11)。公民館の北側に位置する大きな小屋組と土塗り壁の垂壁を有する 2 階建て軸組構法による住宅(写真 5.1.12)

写真 5.1.5 堀之内公民館の西側

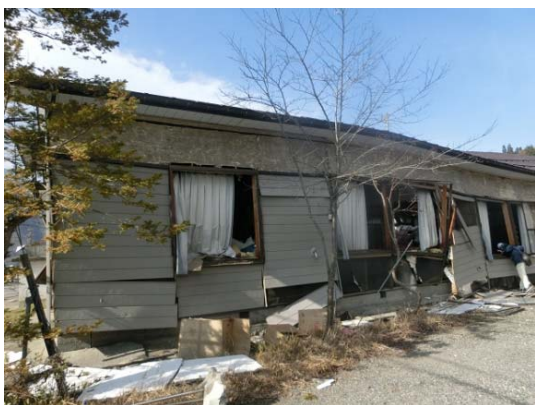
写真 5.1.6 堀之内公民館の東側

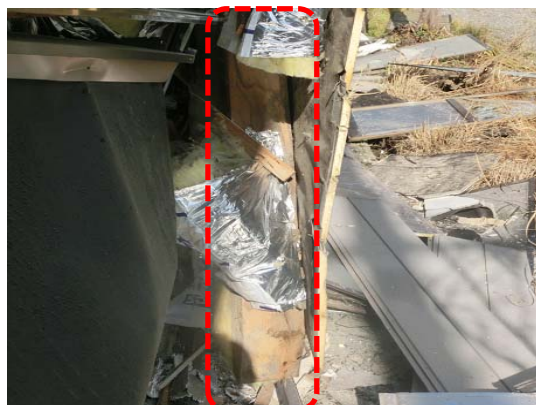
写真 5.1.7 堀之内公民館の筋かい  
(135mm 角)

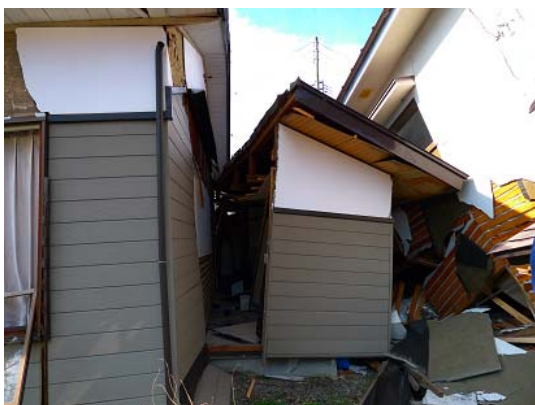
写真 5.1.8 堀之内公民館の北側

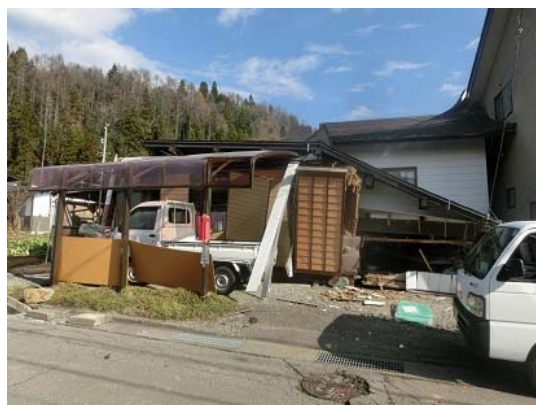
写真 5.1.9 倒壊した住宅

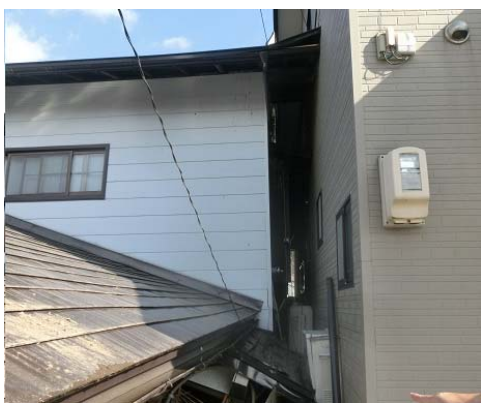
写真 5.1.10 隣家にもたれかかった 2 階部分

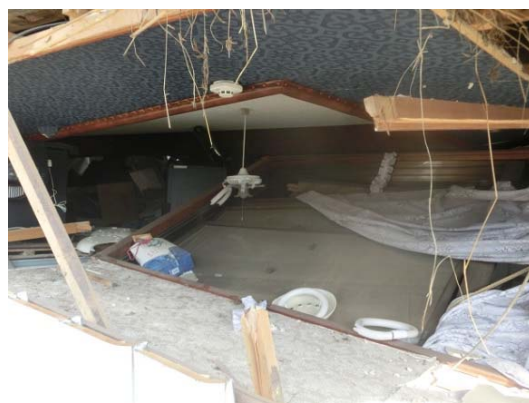
写真 5.1.11 1 階に生じた空間

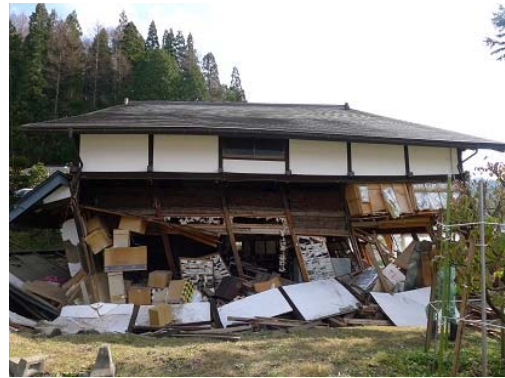
は、北へ大きく傾いていた（写真 5.1.13）。その他にも複数の土塗り壁を有する住宅の倒壊事例（写真 5.1.14、写真 5.1.15、写真 5.1.16）が見られた。その他、1 階が納屋等で 2 階に居室の有る建築物（以下、納屋併用家屋）や納屋の倒壊が複数確認された（写真 5.1.17、写真 5.1.18）一方で、ほとんど被害を受けていないか、被害が軽微（写真 5.1.19、写真 5.1.20）な住宅も存在した。また、この地区の多くの建築物は傾斜地に建ち、少なからず敷地地盤の影響による被害があるものと考えられるが、地盤変状（写真 5.1.22）と背後（北側）の擁壁の崩壊（写真 5.1.23）の影響を受けたと考えられる部分的に崩壊した建築物（写真 5.1.21）が確認された。その他、コンクリートブロック造の小規模な建築物の崩壊（写真 5.1.24）が確認された。

写真 5.1.13 北へ大きく傾いた住宅

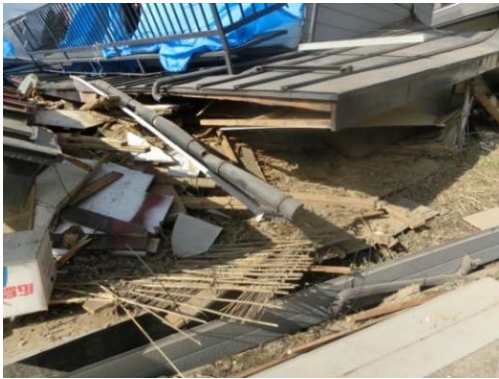
写真 5.1.14 倒壊した住宅の土塗り壁

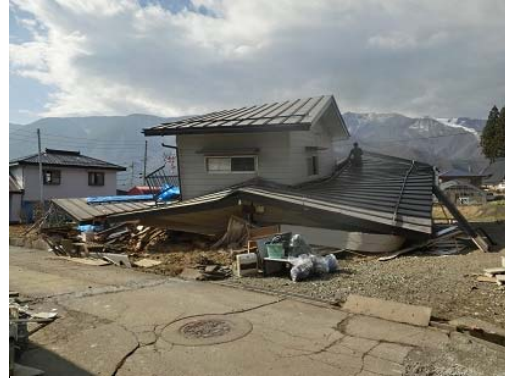
写真 5.1.15 倒壊した住宅

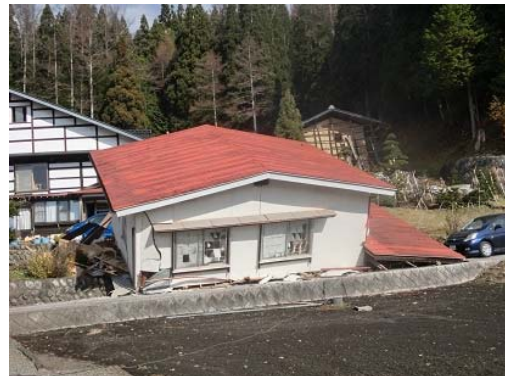
写真 5.1.17 倒壊した納屋併用家屋（手前）

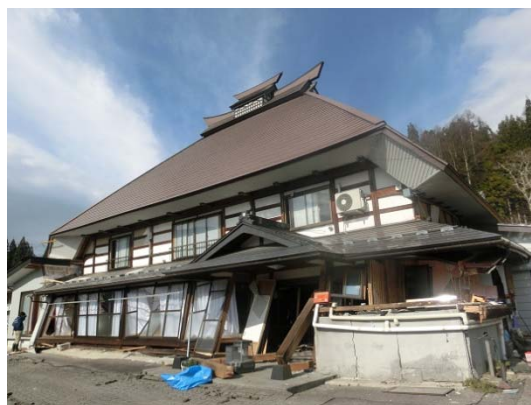
写真 5.1.21 1 階が大破した住宅

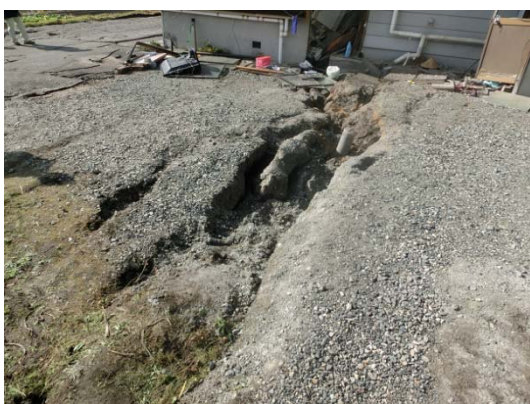
写真 5.1.22 地盤変状

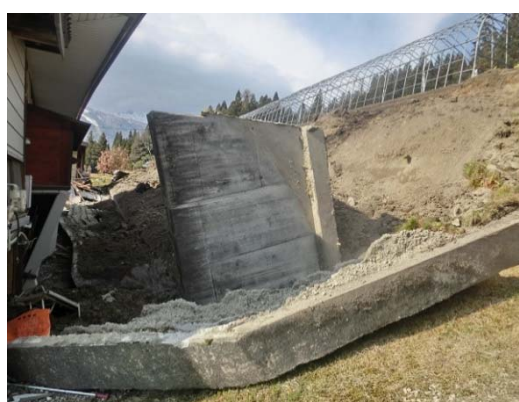
写真 5.1.23 北側の擁壁の崩壊

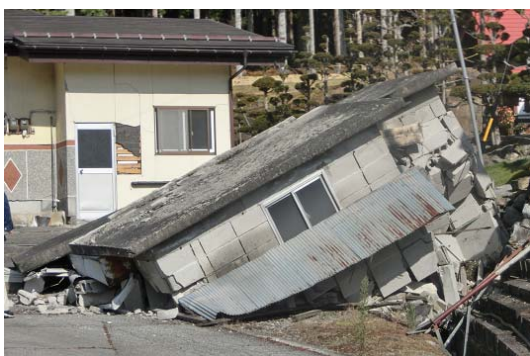
写真 5.1.24 コンクリートブロック造の崩壊

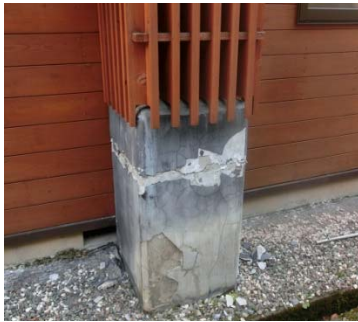
1 階に角形鋼管による柱を有する 2 階建ての住宅（写真 5.2.2）では、鋼管脚部の軽微な被害（写真 5.2.3）が見られた。

写真 5.2.3 鋼管脚部の損傷

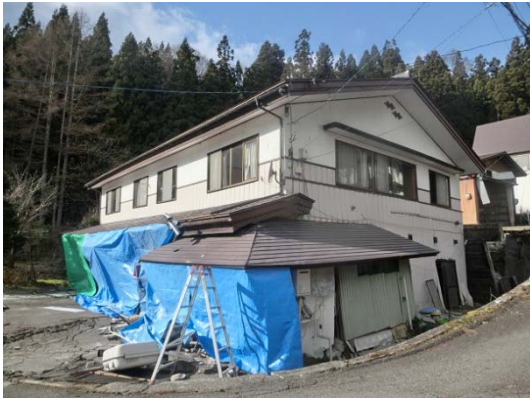
完全に倒壊した住宅は 2 棟（写真 5.2.4、写真 5.2.5）確認され、背後（北側）の擁壁が崩れて（写真 5.2.7）、大きく変形した住宅（写真 5.2.6）や、北側へ大きく傾いた住宅（写真 5.2.8）、外壁の大部分が剥落した木造宿泊施設（写真 5.2.9）などが確認された。べた基礎を有する住宅の脚部が土台を踏み外して（写真 5.2.11）損傷している例（写真 5.2.10）も確認された。その他、大きく傾いた木造住宅が複数（写真 5.2.12、写真 5.2.13）確認された。ほとんどの建築物の残留変形は南北方向であるのに対し、一部の建築物は東西に大きく傾斜して（写真 5.2.14、写真 5.2.15）いた。また、高基礎を有し、その部分が損傷して建築物全体が大きく傾斜した瓦屋根の住宅（写真 5.2.16、写真 5.2.17）があった。

写真 5.2.6 大きく南側に傾いた住宅

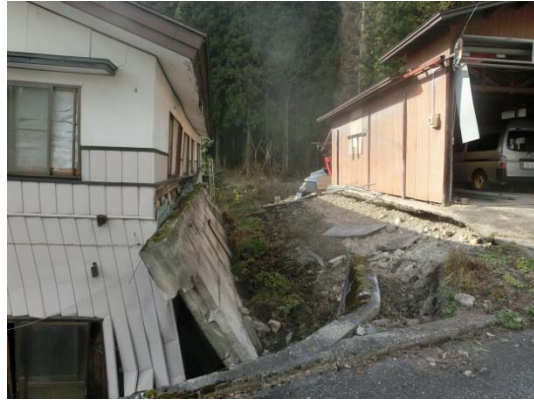
写真 5.2.7 崩壊した北側の擁壁

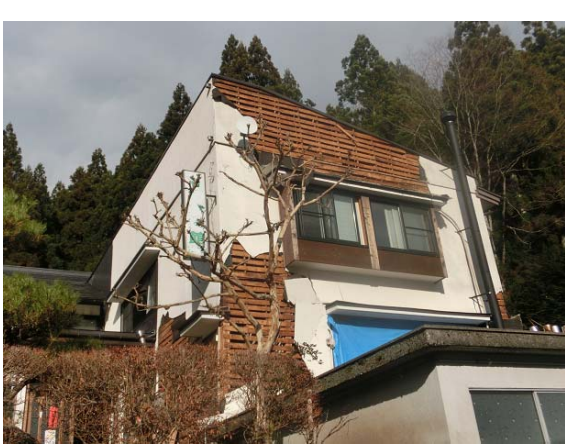
写真 5.2.9 モルタル外壁が剥落した宿泊施設

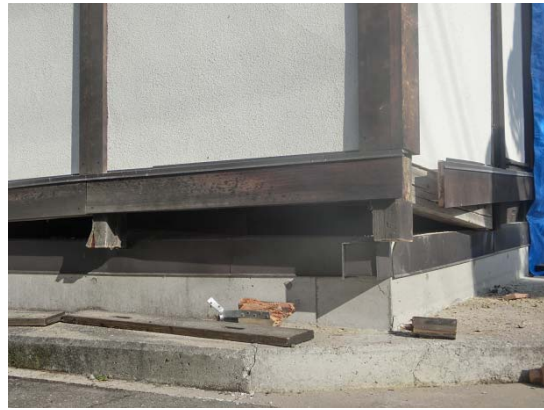
写真 5.2.11 土台を踏み外した柱脚

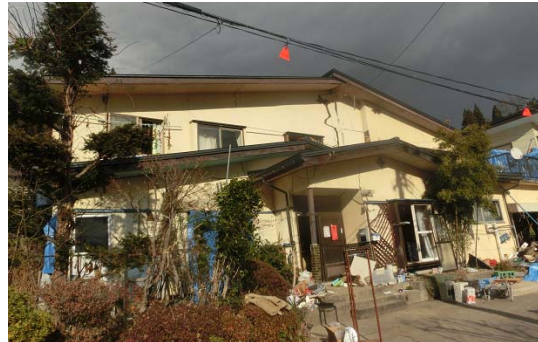
写真 5.2.15 西（写真左）へ傾斜した住宅

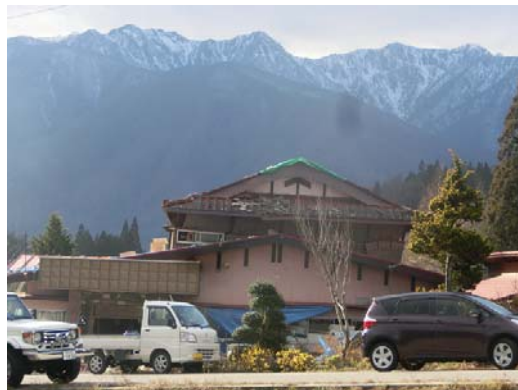
写真 5.2.17 残留変形が大きい住宅

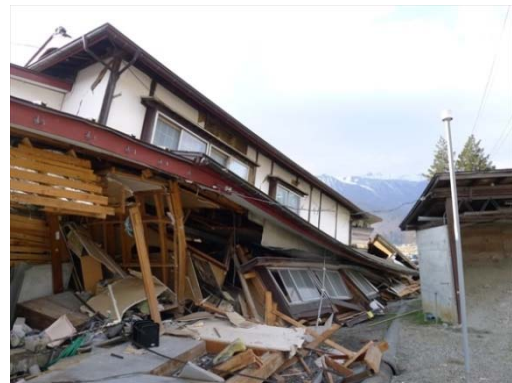
写真 5.3.2 既存部の母屋の倒壊

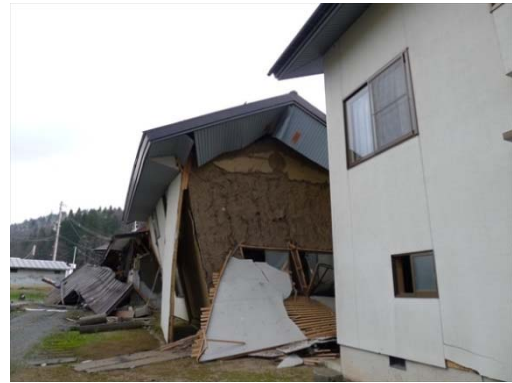
写真 5.3.4 既存部の土蔵の被害

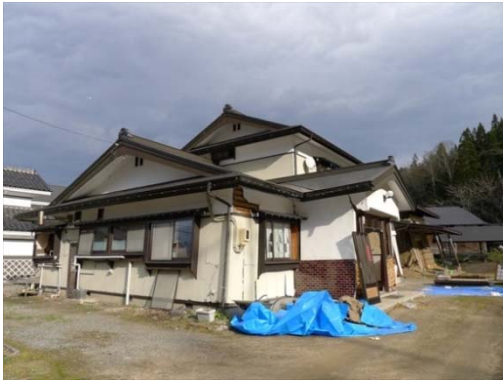
写真 5.3.6 は大破した築約 50 年の 2 階建て軸組構法による住宅で、土塗り壁に一部筋かいを有し、ラスモルタル外壁が施工されていた。住宅は大きく傾き、鴨居部での柱の折損（写真 5.3.7）、柱の抜け出し（写真 5.3.8）、壁の著しいずれ（写真 5.3.9）、筋かいのある壁での外装材の脱落（写真 5.3.10）等の被害が確認された。柱脚、筋かい端部に金物は確認されなかった。

写真 5.3.6 大破した住宅

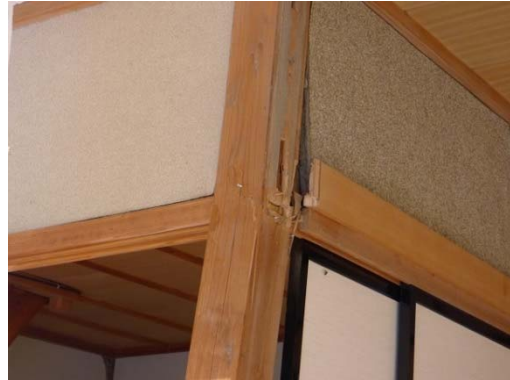
写真 5.3.7 差鴨居部での柱の折損

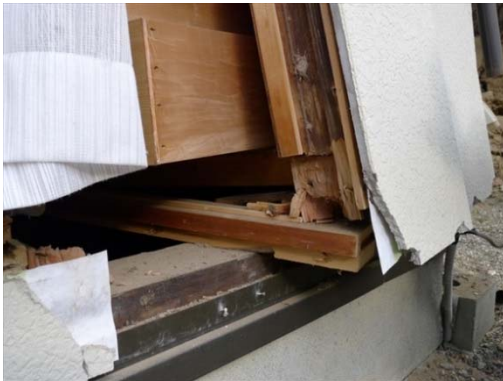
写真 5.3.8 柱の抜け出し

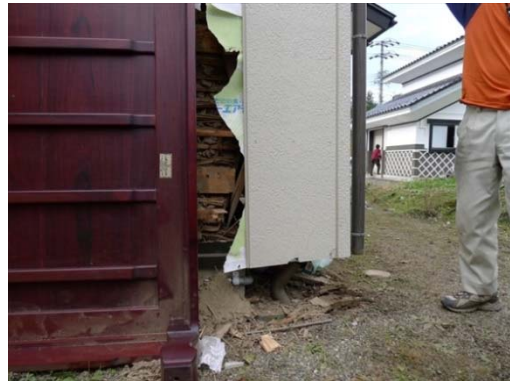
写真 5.3.9 壁の著しいずれ

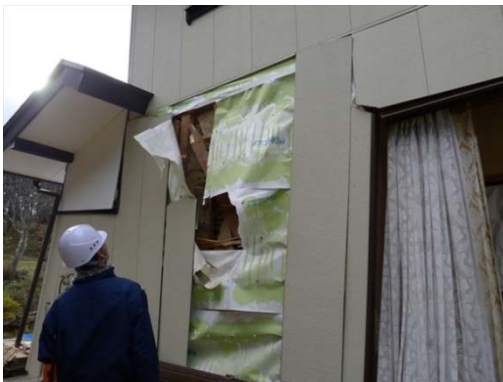
写真 5.3.10 筋かいが確認された壁の外装材の脱落

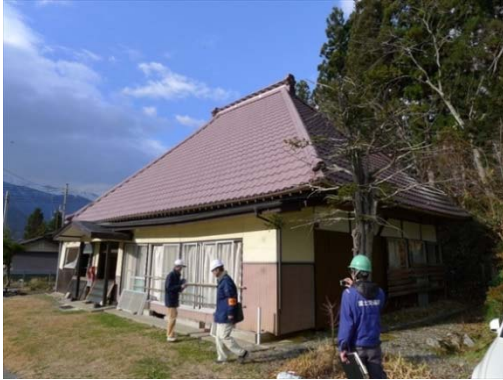
写真 5.3.17 も同じく大きな小屋組を有する平家の軸組構法による住宅である。コンクリートブロックによる基礎と上部構造が 30cm 程度ずれていた (写真 5.3.18)。アンカーボルトは、ずれにより確認できる範囲で 1 か所のみ施工されていた (写真 5.3.19)。

写真 5.3.17 被害を受けた平家の住宅

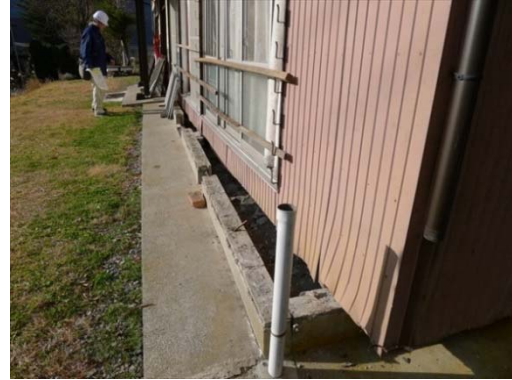
写真 5.3.18 基礎と上部構造のずれ

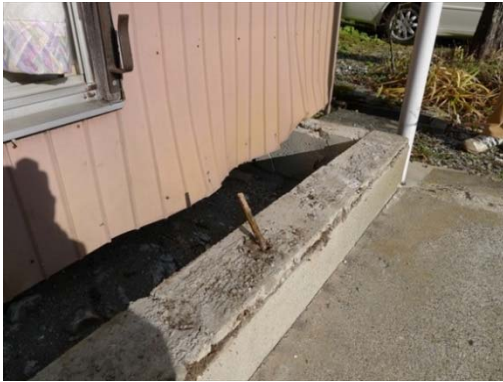
写真 5.3.19 確認されたアンカーボルト

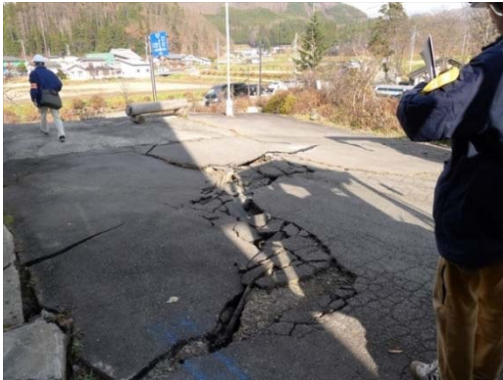
写真 5.3.20 道路の隆起によるひび割れ

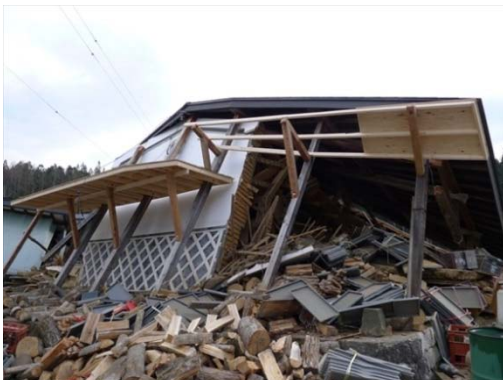
写真 5.3.22 倒壊した土蔵

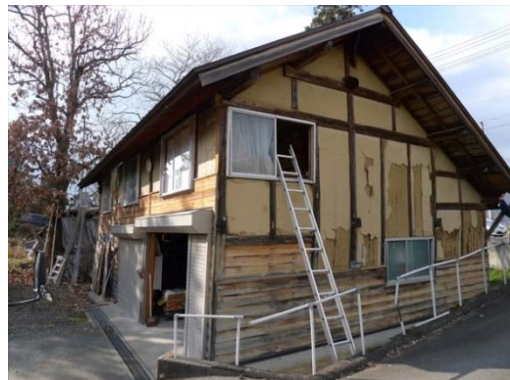
写真 5.3.23 被害を受けた倉庫

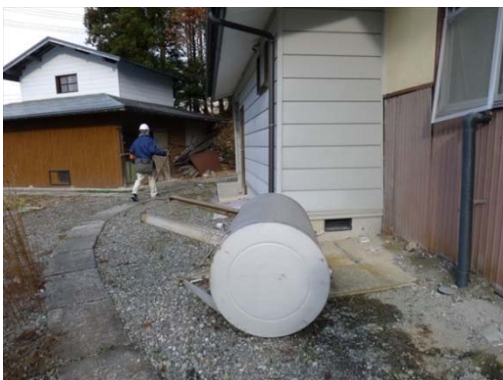
写真 5.3.24 灯油タンクの転倒

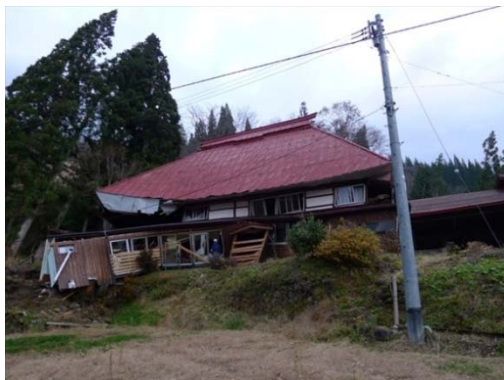
急斜面に建つ 2 階建ての大きな小屋組を有する住宅が建築物の背面の土砂崩れにより、大破していた（写真 6.1.1、写真 6.1.2）。近隣の斜面では土砂崩れによる道路の被害や樹木の傾斜が確認された（写真 6.1.3、写真 6.1.4）。その他もう 1 軒の住宅は土砂崩れにより大きく移動していた。

写真 6.1.1 部分的に崩壊した住宅

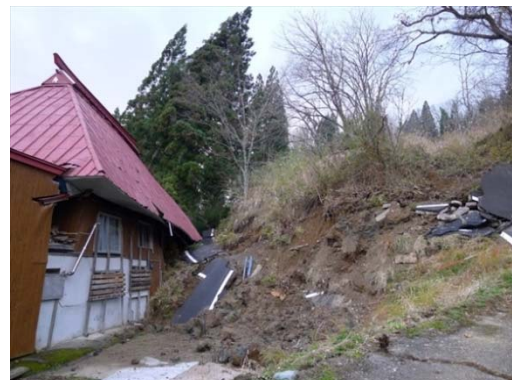
写真 6.1.2 建築物背面の土砂崩れ

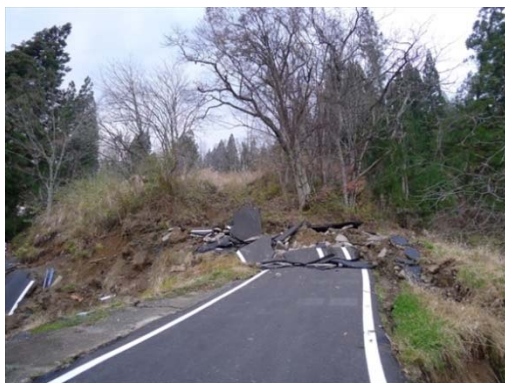
写真 6.1.3 土砂崩れによる道路の被害
