## 栃木県日光市芹沢地区災害調査報告

### 1. 災害概要

### 2. 調査場所

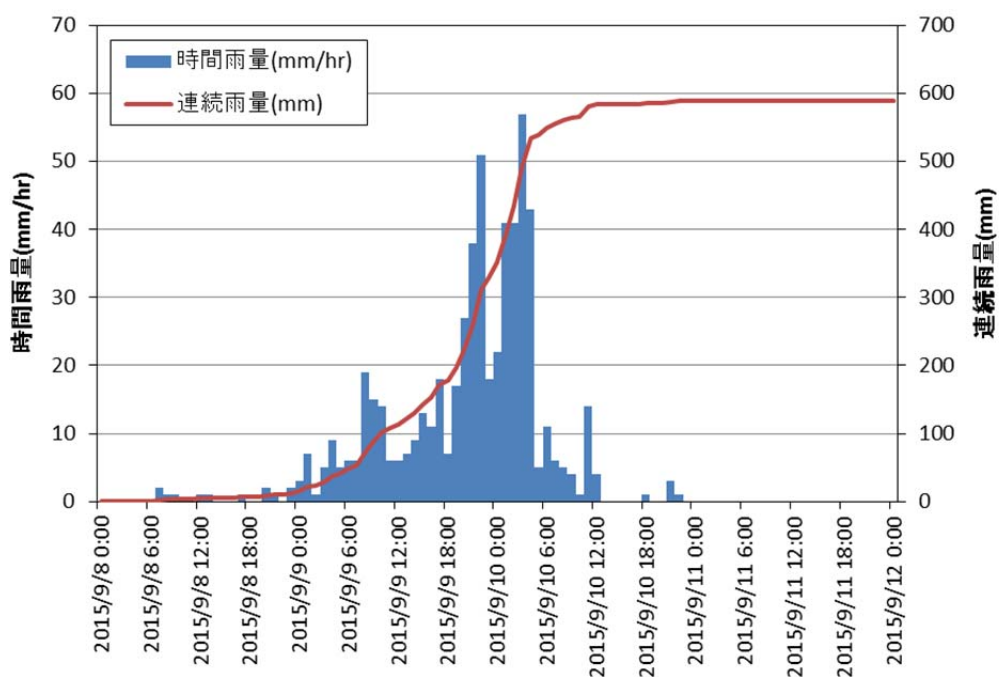
- 図. 2 に時間雨量と連続雨量の推移を示し、図. 3 に 60 分間積算雨量と土壌雨量指数の推移を示した。時間雨量データは国土交通省の中三依雨量観測所のデータを用い、昭和 63 年から平成 26 年までのスネーク曲線には解析雨量を用いた。土砂災害発生時の降雨は連続雨量 600mm 近くに達し、昭和 63 年以降に経験した降雨と比較して土壌雨量指数が際だって大きかった。
- 9 月 9 日 7 時 41 分に大雨警報（土砂災害）が発令され、9 月 9 日 14 時 25 分に土砂災害警戒情報が発表された。土砂災害警戒情報は 9 月 11 日 5 時 15 分に解除された。土砂災害警戒情報発表後に土砂災害が発生していた。
- 日光砂防事務所が工事業や地元住民に聞き取ったところによれば、芹沢流域において 0 時台から 5 時台にかけて土砂が流出した。建物被害の生じた滝向沢からの土砂流出は 4 時頃で中坪下沢からの土砂流出は 5 時 20 頃だった。図. 4 に芹沢出合の三依小学校に国立研究開発法人防災科学技術研究所が設置した Hi-net 高感度地震観測網の藤原 2 観測所波形データ（上下成分）を示した。当該観測所は芹沢と男鹿川の合流点付近に位置する旧三依小学校に設置されている。これによると 9 月 10 日 3 時 46 分 40 秒頃から振幅が大きくなっている。日光砂防事務所が災害発生時刻について聞き取った結果とおおむね整合しており、この地域の土砂移動状況を反映している可能性がある。
- 土砂災害防止法に基づく土砂災害警戒区域等の指定範囲と家屋被害発生箇所を図. 1 に示した。建物等被害箇所は土砂災害警戒区域に指定されていた。

図. 2 時間雨量と連続雨量の推移（中三依雨量観測所（国土交通省））

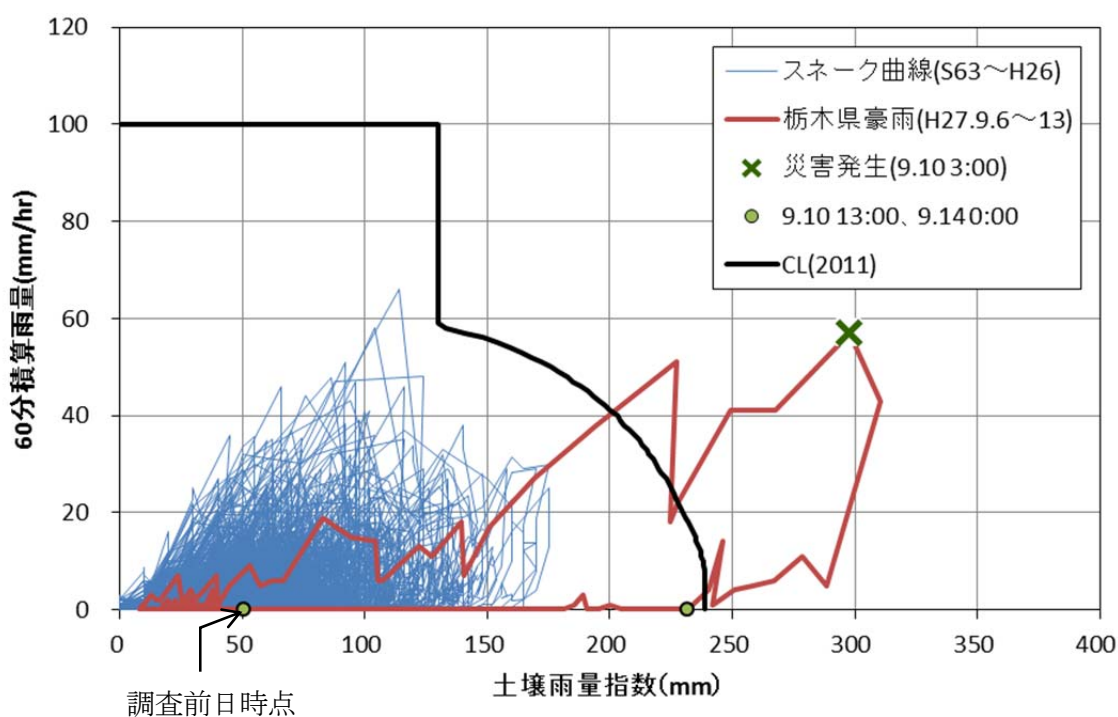
図. 3 60 分間積算雨量と土壌雨量指数の推移

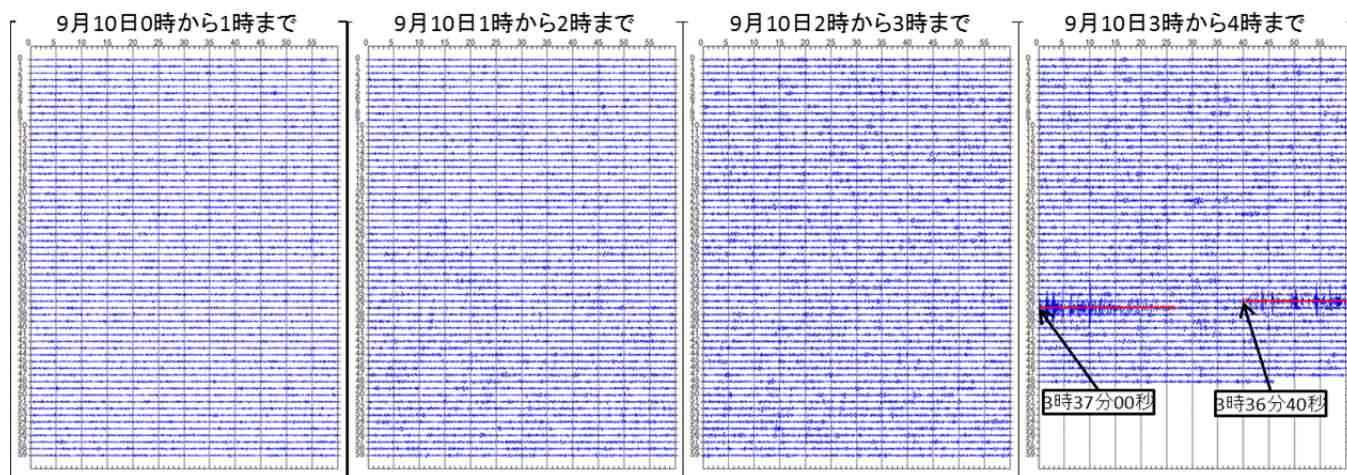
図. 4 芹沢地区における地震動の推移

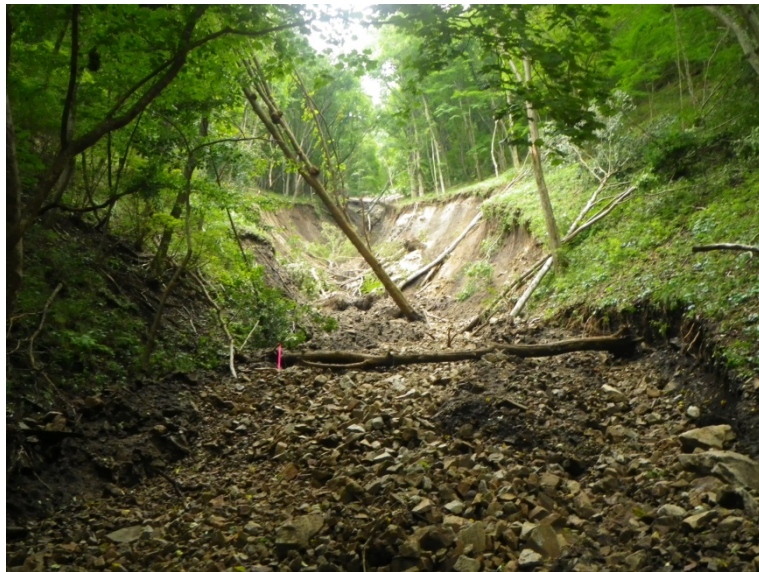
写真. 1 土砂発生源の状況

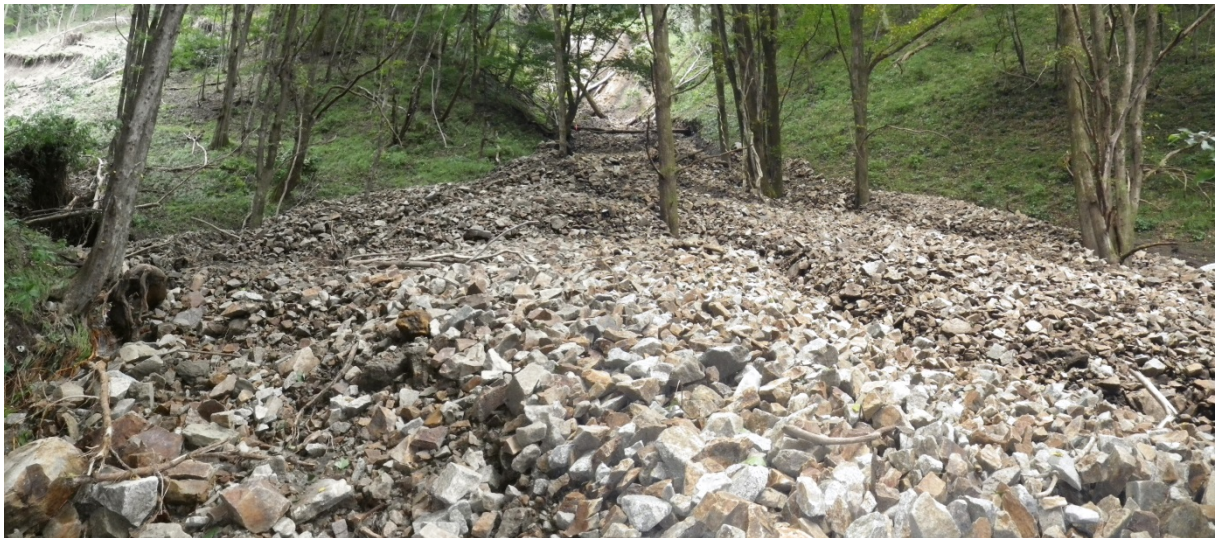
写真. 2 土砂発生源直下流の土砂堆積状況

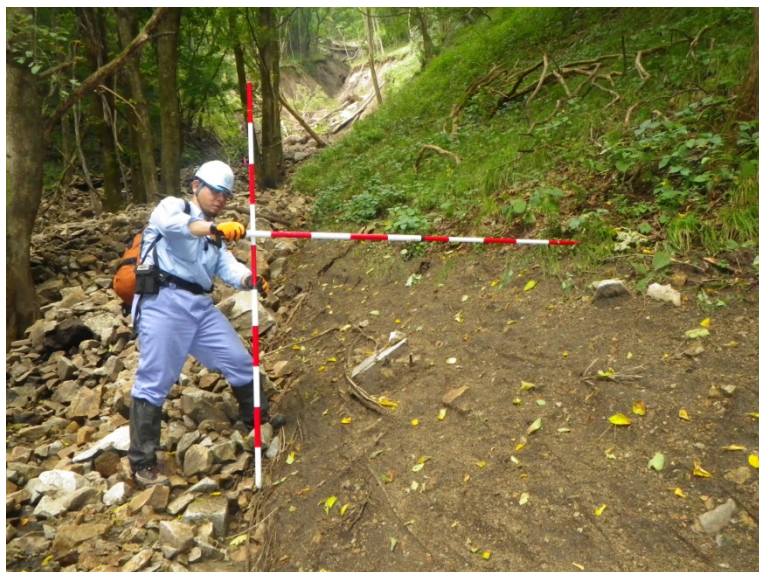
写真. 3 土砂の流下痕跡

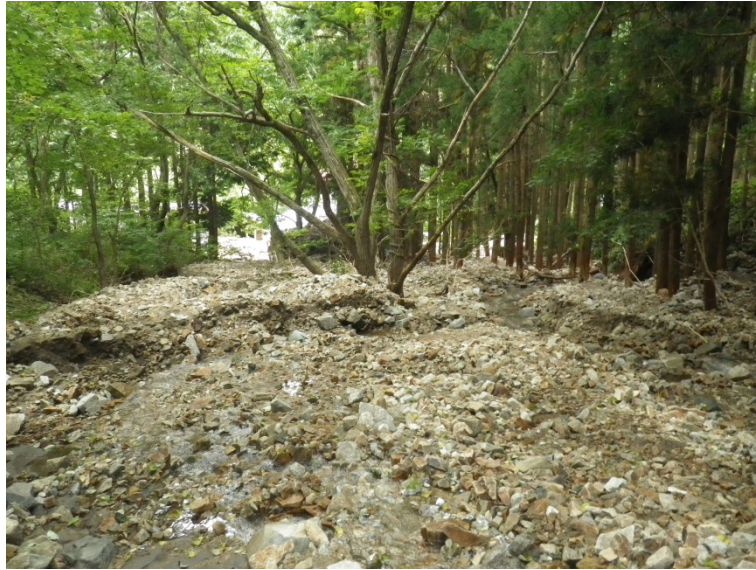
写真. 4 溪流出口付近の土砂堆積状況

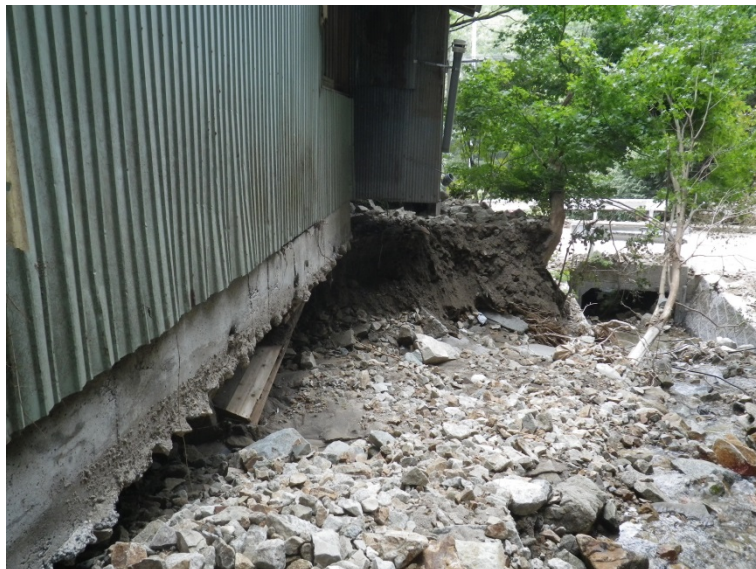
写真. 5 建物基礎の損傷と溪流流末の状況

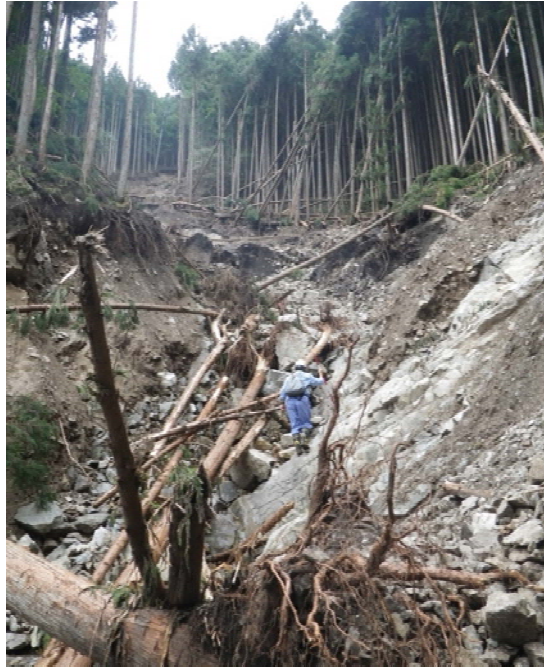
写真. 6 土砂発生源付近の状況

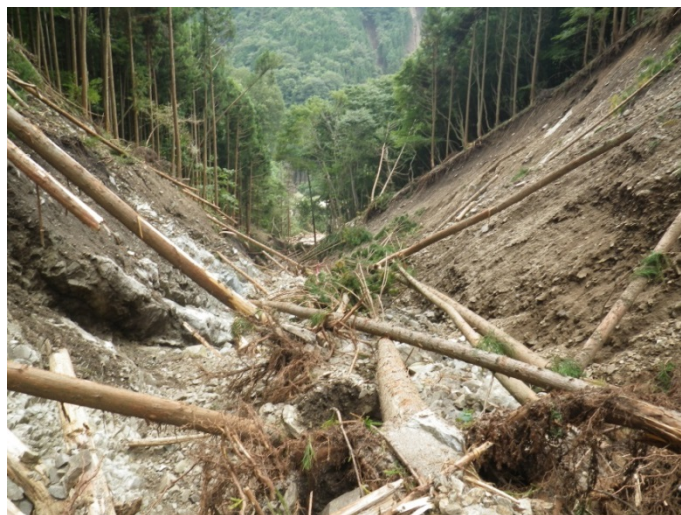
写真. 7 溪流に立木が倒れ込んだ状況

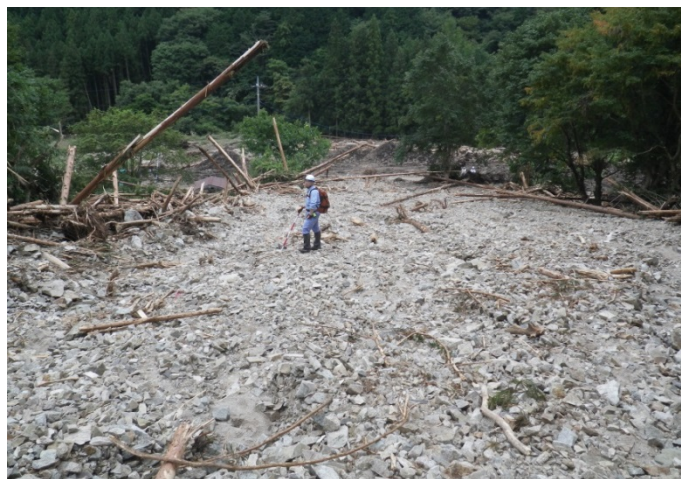
写真. 8 溪流出口に土砂や流木が堆積した状況

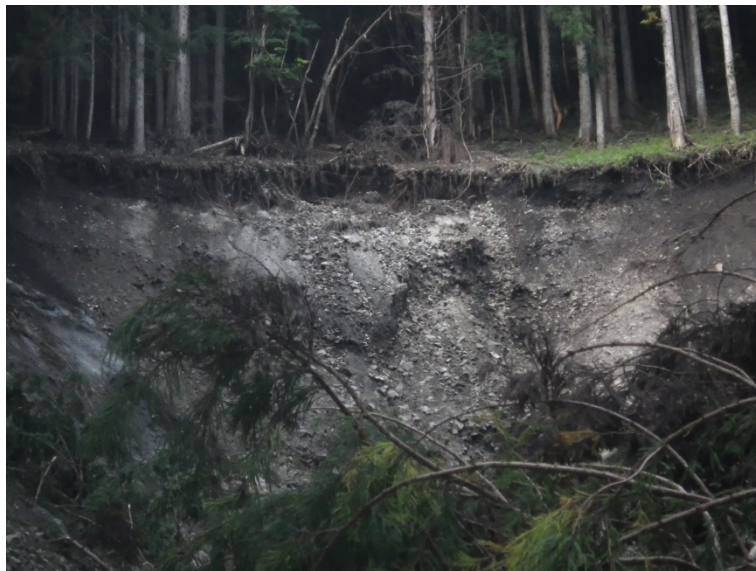
写真. 8 土砂発生源の状況

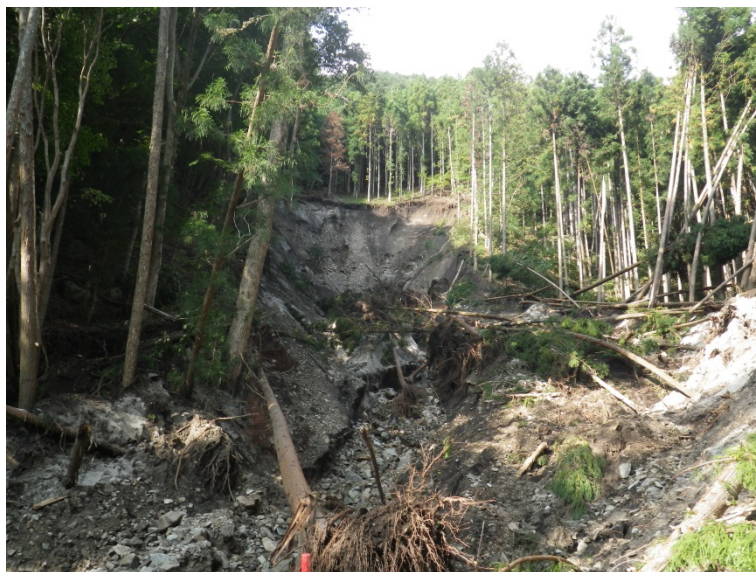
写真. 9 土砂発生源直下の侵食状況

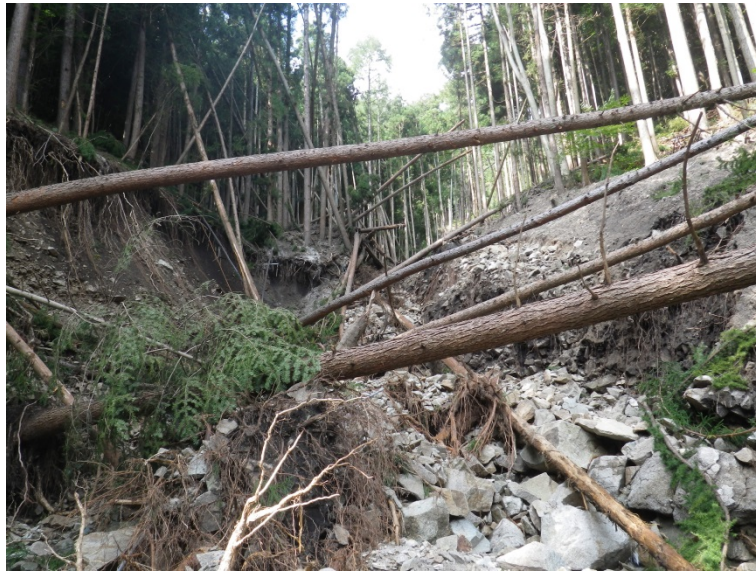
写真. 10 溪流に立木が倒れ込んだ状況

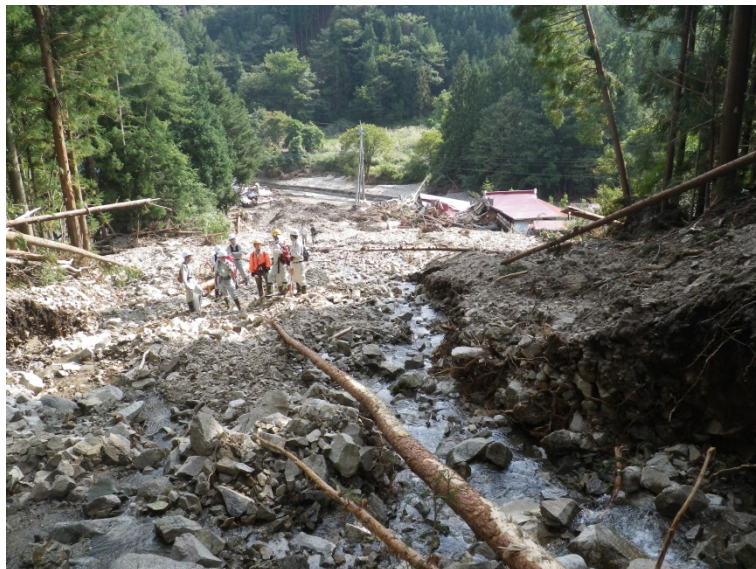
写真. 11 溪流出口付近の土砂堆積状況

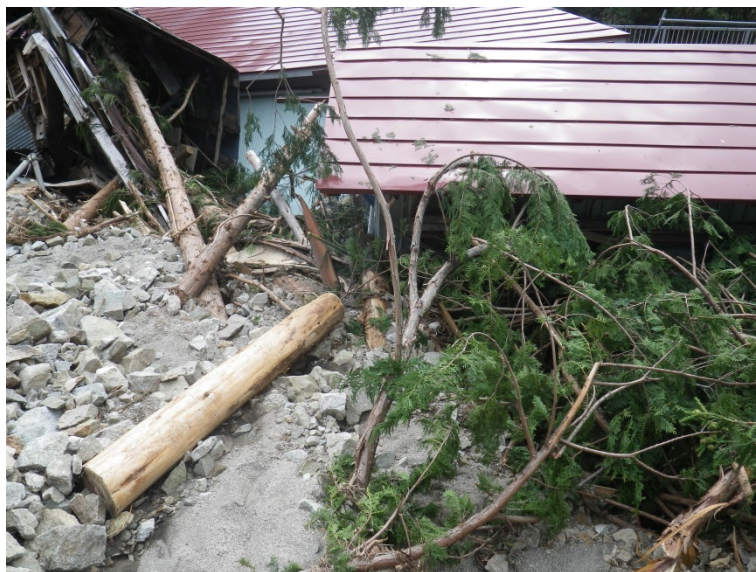
写真. 12 半壊家屋上流側の土砂や流木の堆積状況

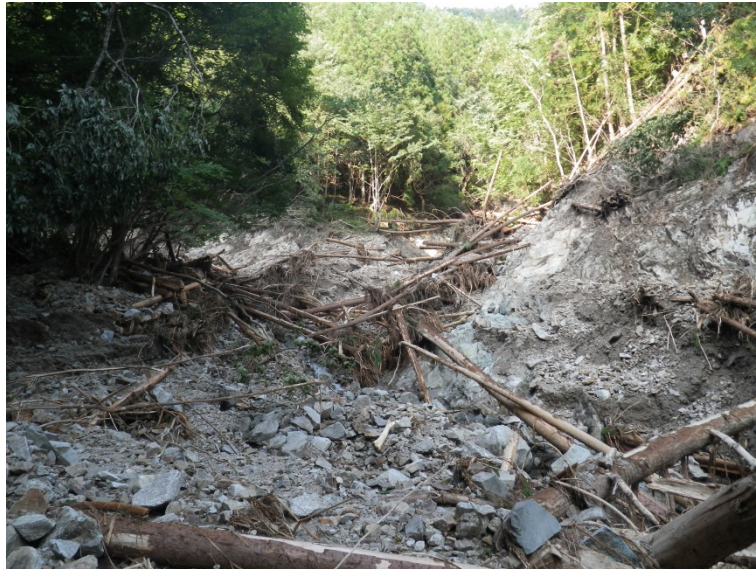
写真. 13 溪流内の流木堆積状況

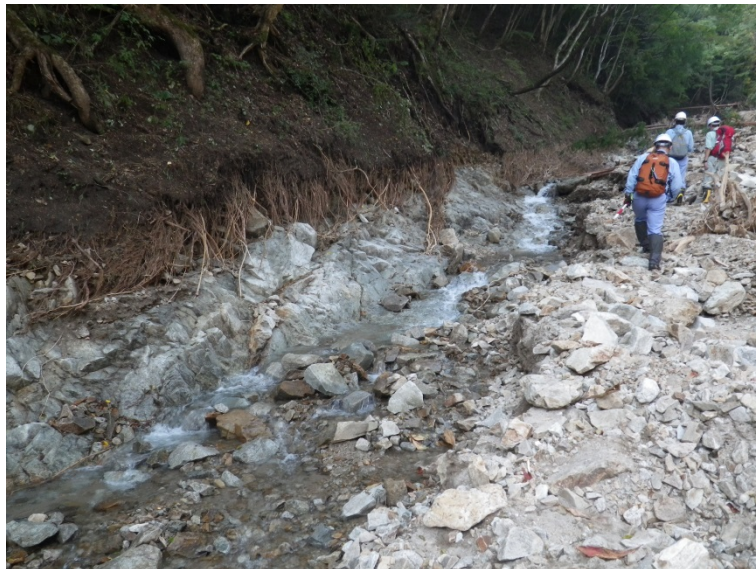
写真. 14 基岩の露出と表土の流出状況

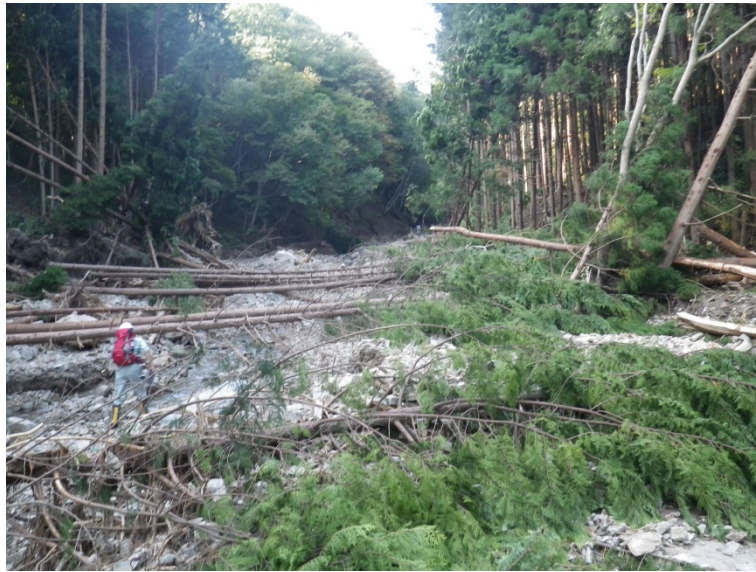
写真. 15 立木が流路に倒れ込んだ状況

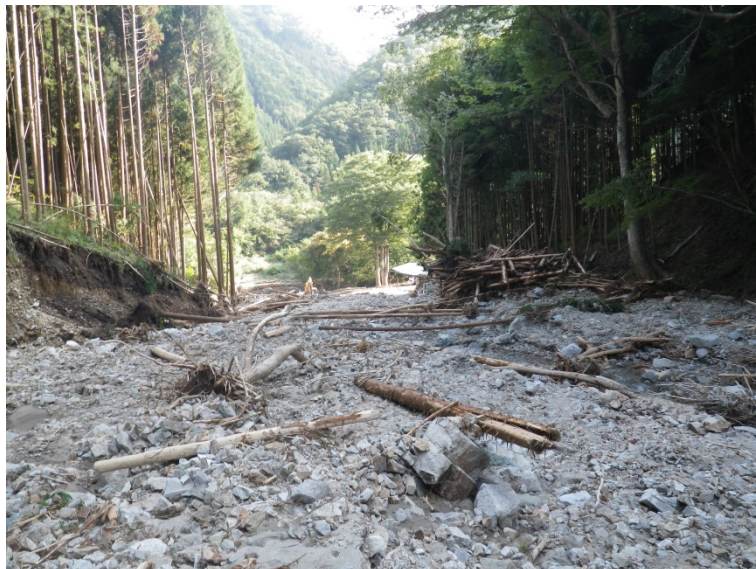
写真. 16 溪流出口付近の土砂堆積状況

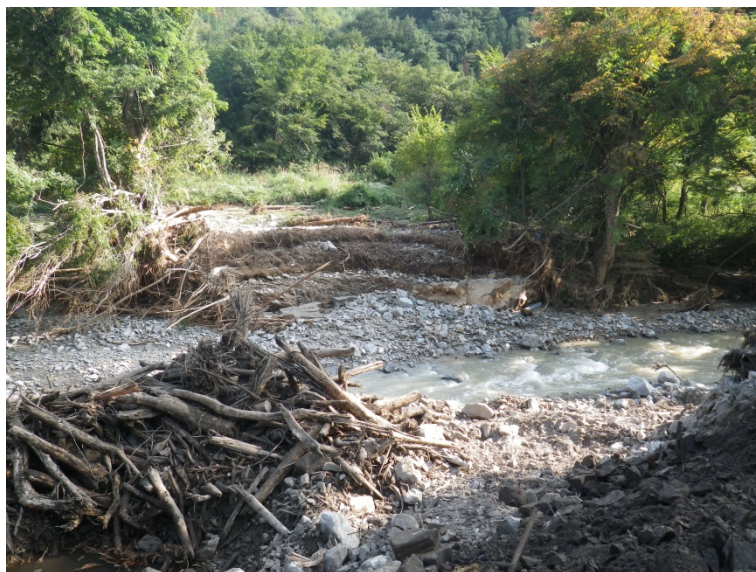
写真. 17 芹沢本流対岸の土砂流出状況

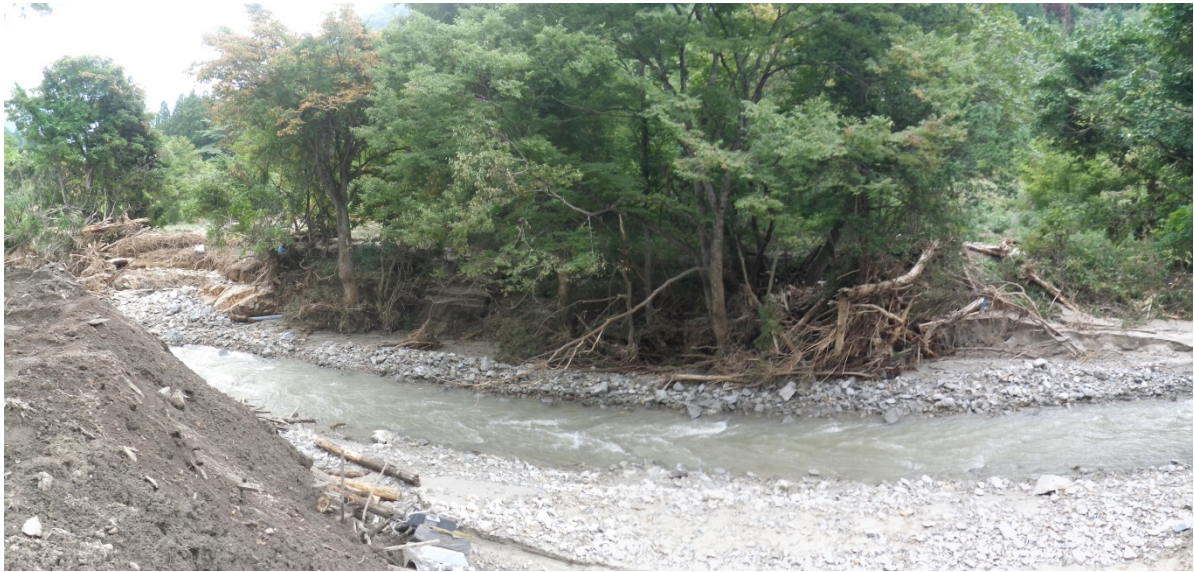
写真. 18 芹沢合流点の上流部に細粒分や立木が堆積した状況

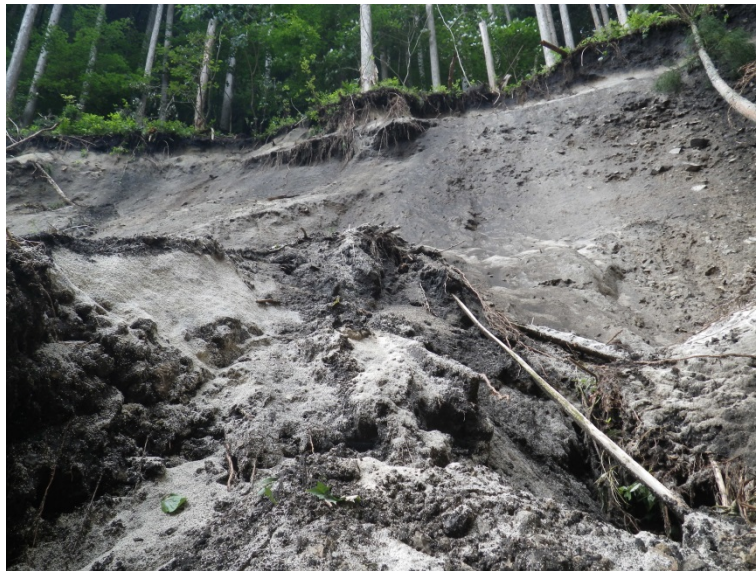
写真. 19 土砂生産源頭部の状況

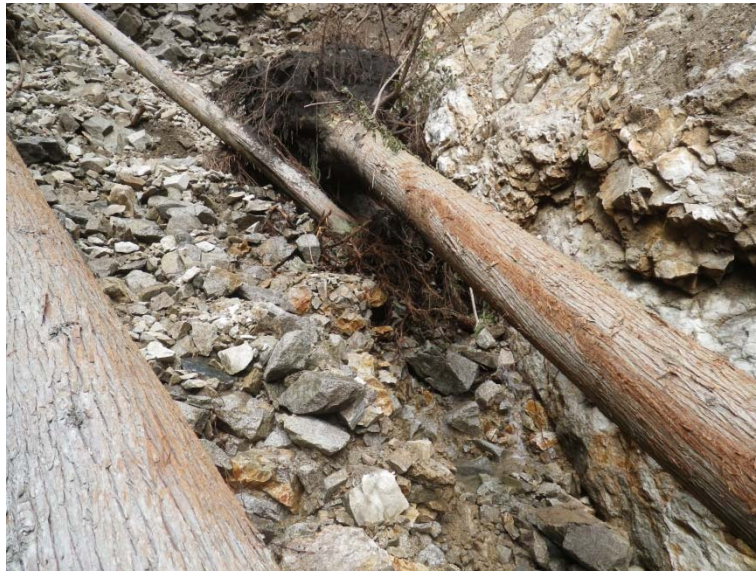
写真. 20 基岩部との境界を水が流れる状況

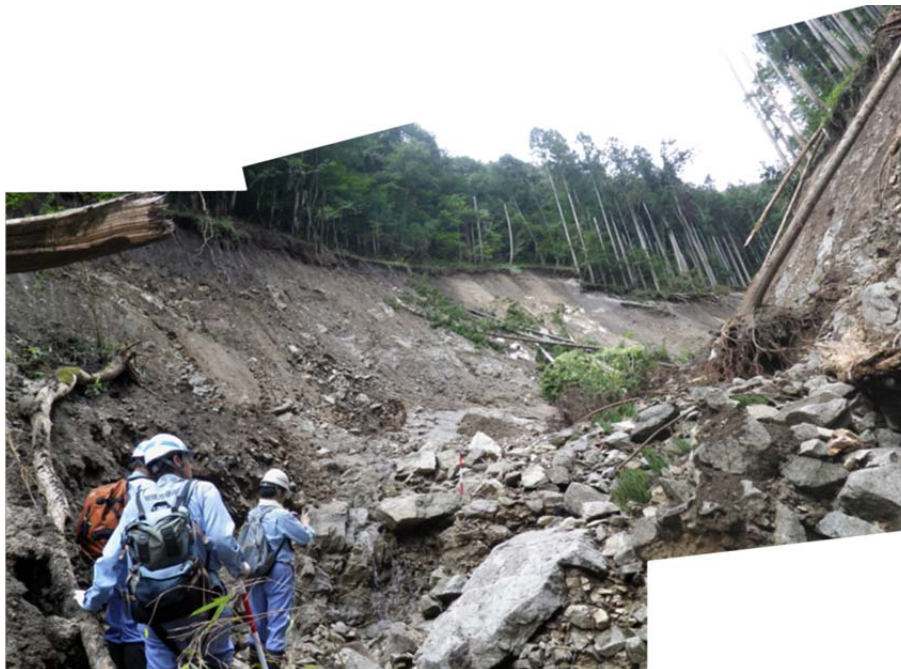
写真. 21 溪床が低下した状況

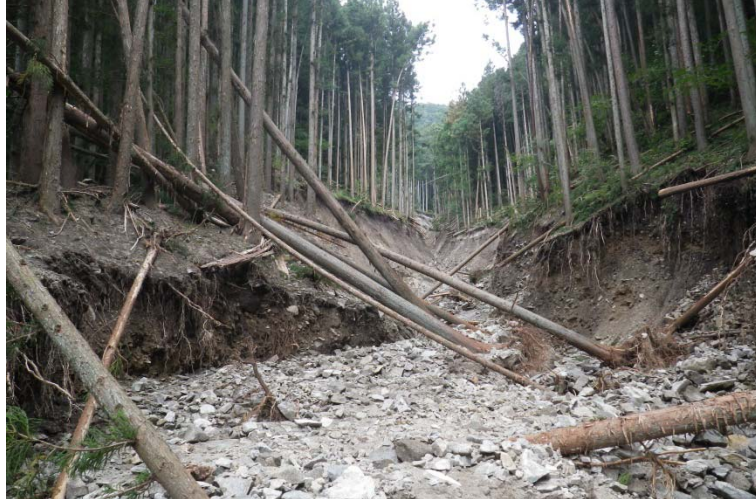
写真. 22 流路に流木が倒れ込んだ状況

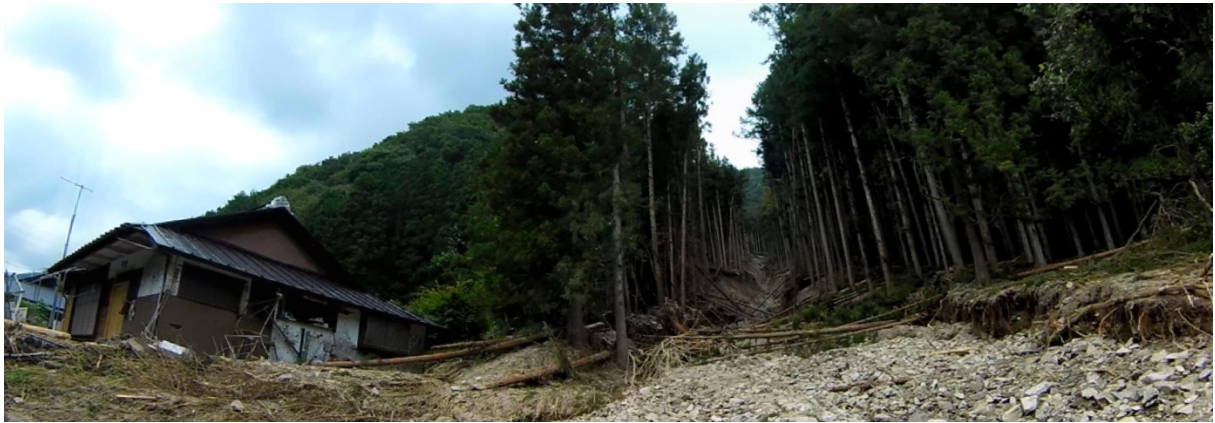
写真 23 溪流と人家の位置関係

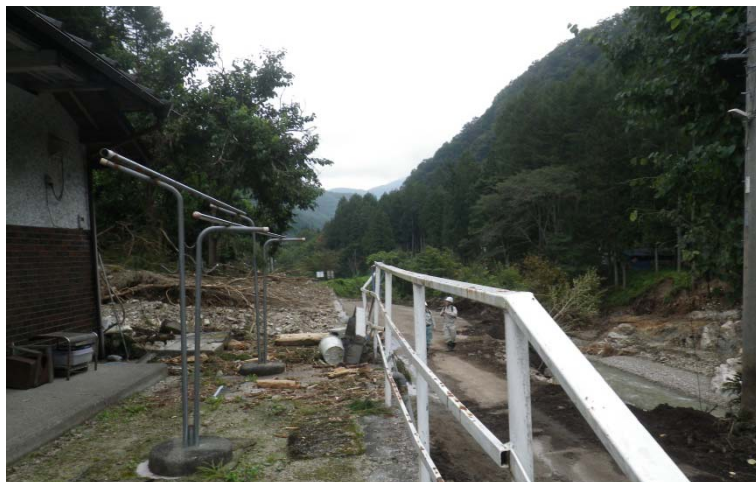
写真. 24 対岸の溪岸侵食の状況

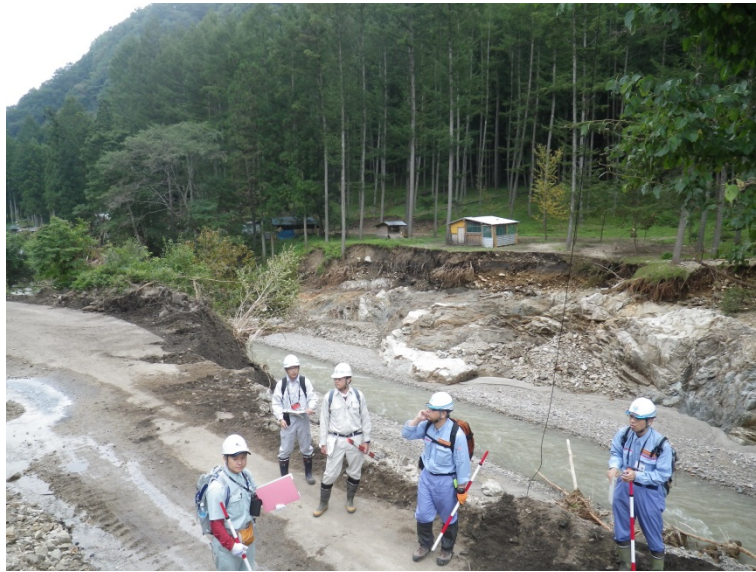
写真. 25 対岸の溪岸浸食の状況

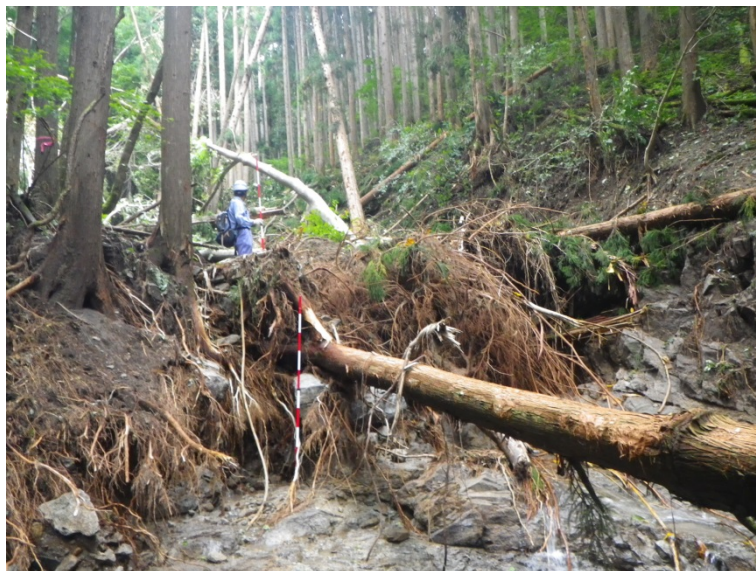
写真. 26 崩壊地脚部の流木堆積状況

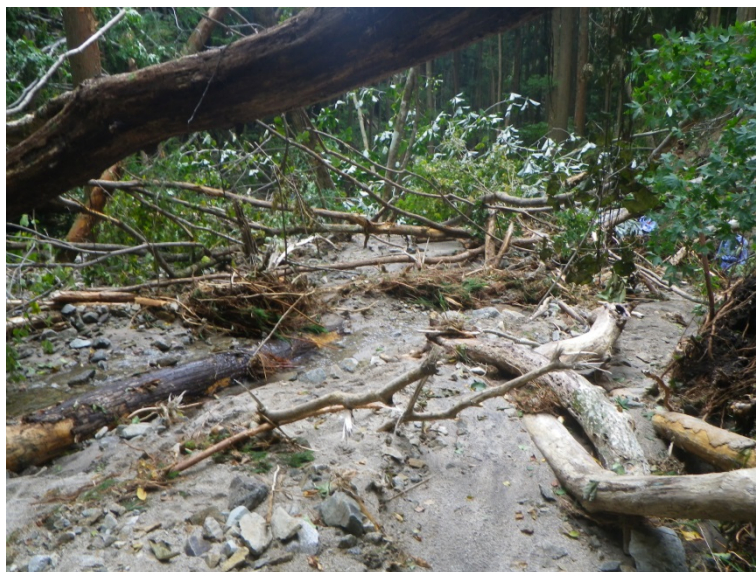
写真. 27 流木により土砂が堆積した状況

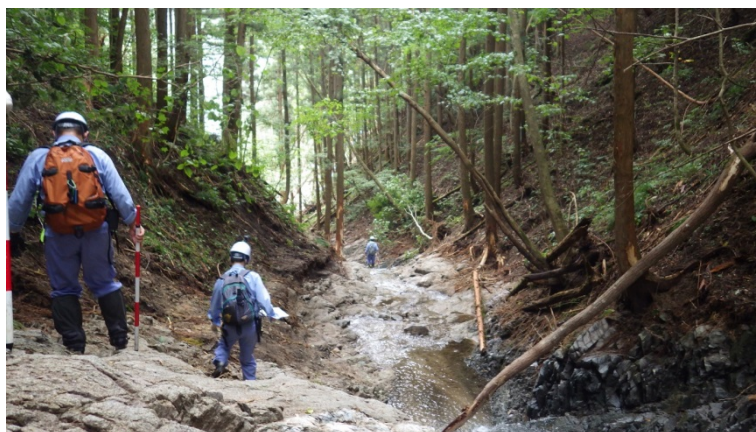
写真. 28 溪床の状況

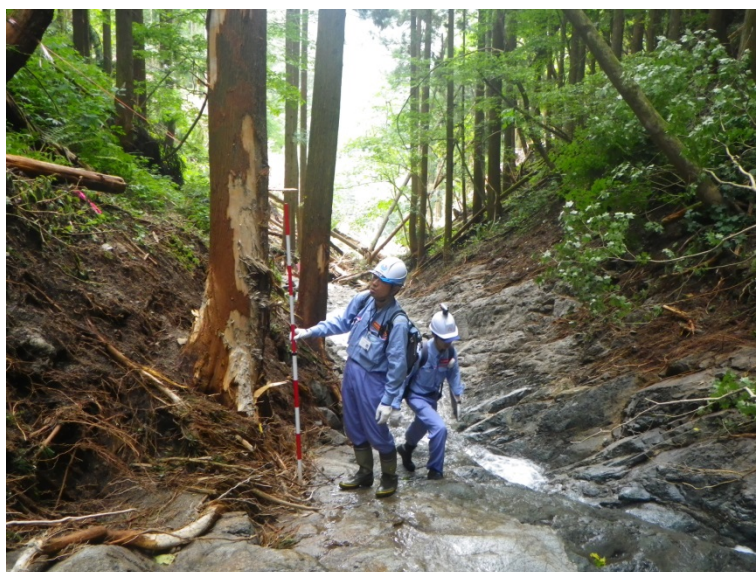
写真. 29 水位や立木に礫等が衝突した痕跡

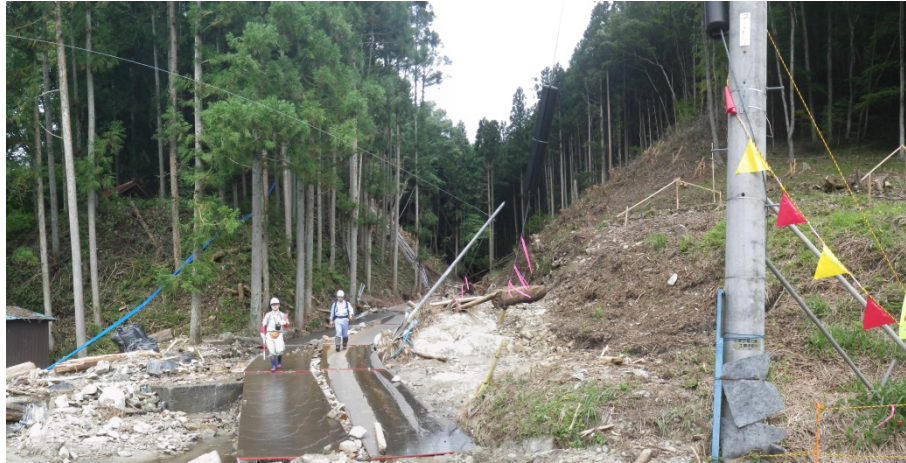
写真. 30 溪流出口の状況

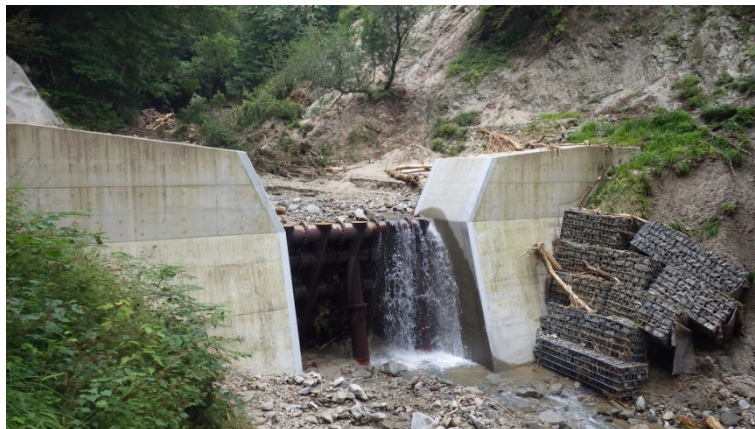
写真. 31 不透過型砂防堰堤の効果

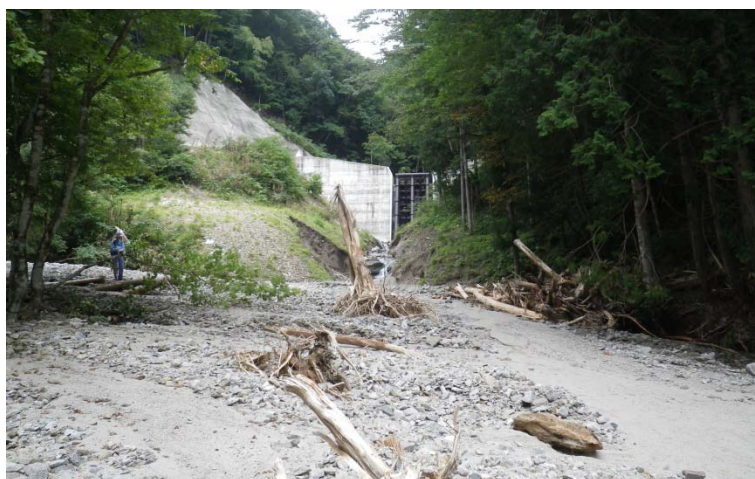
写真. 32 不透過型砂防堰堤遠景

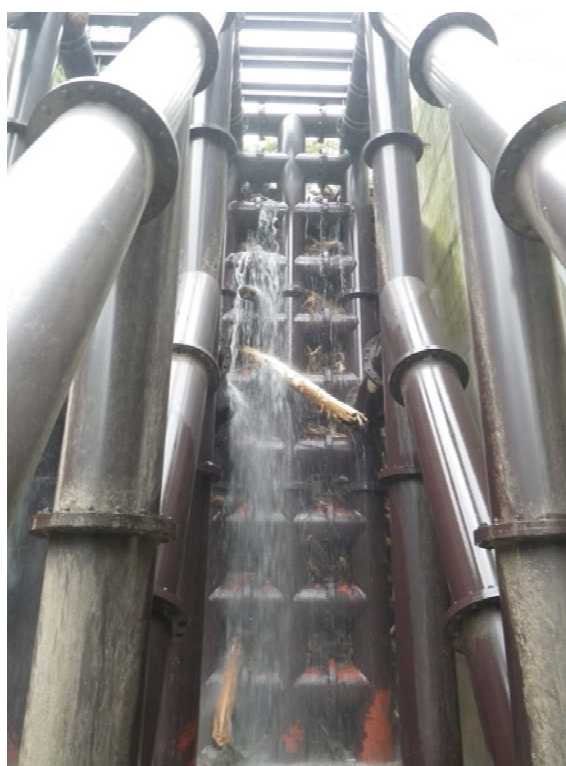
写真. 32 不透過型砂防堰堤スリット部の閉塞状況

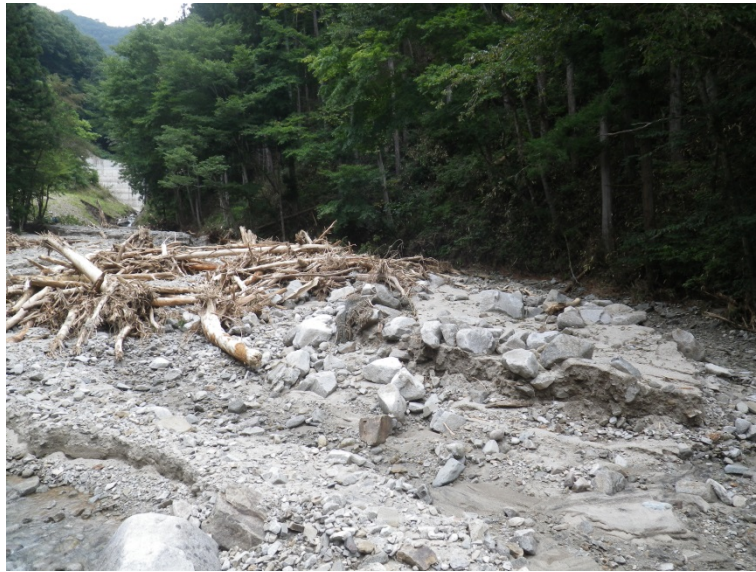
写真. 33 不透過型堰堤堆砂敷への土砂堆積状況

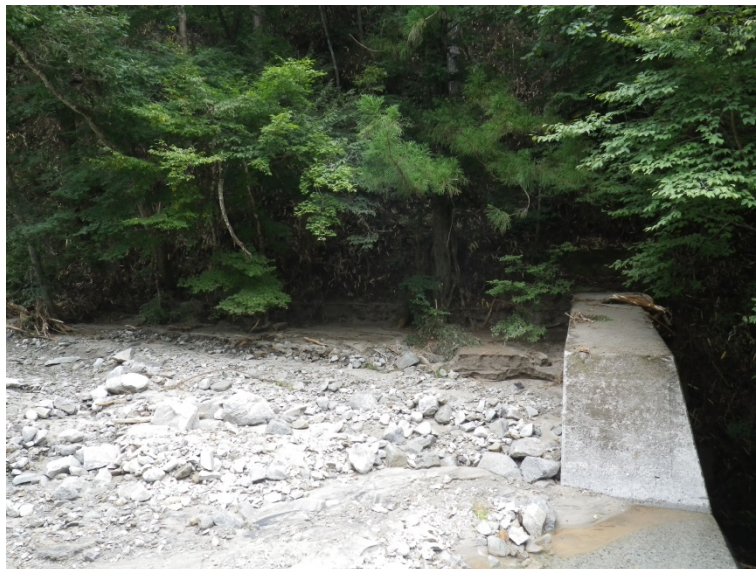
写真. 34 袖裏への土砂堆積と袖を越流した状況
