平成 29 年 1 月 13 日
国土交通省国土技術政策総合研究所
国立研究開発法人建築研究所

平成 28 年（2016 年）12 月 22 日に発生した 新潟県糸魚川市における大規模火災に係る現地調査報告（速報）

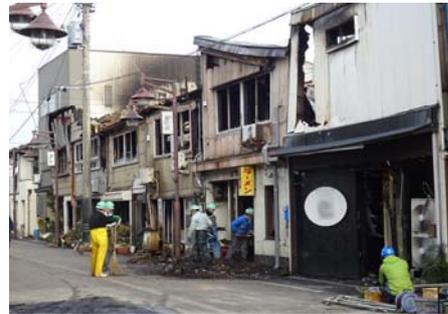
火元建物は仲道線（広小路通り）に面しており、火元建物近くでは、延焼した仲道線沿道の建物の外壁は残っているものの（写真 5.2.1）、背後は完全に燃え落ちるとともに、さらに背後の建物へ延焼拡大している（写真 5.2.2）。また、火元建物付近においては仲道線（道路台帳では幅員 7.5m 前後）西側の街区への延焼は見られない。

写真 5.2.1 火元建物付近の様子

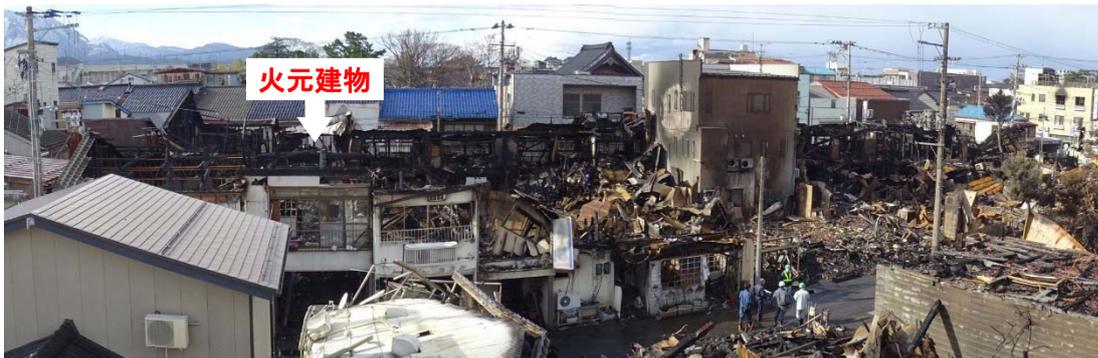
写真 5.2.2 火元建物背面の様子

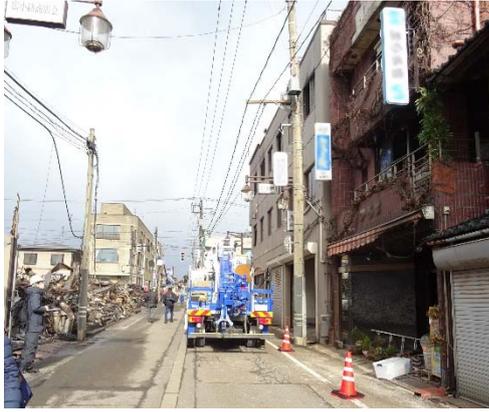
火元建物から約 90m 以北の仲町通線を越えたあたりから、仲道線西側の街区へ延焼が及ぶとともに（写真 5.2.3、写真 5.2.4）、東側への延焼が拡大している（写真 5.2.5、写真 5.2.6）。また、県道西中・糸魚川線（道路台帳では 10m 程度の幅員）北側の街区へも延焼が拡大している（写真 5.2.6）。

写真 5.2.3 火元建物より北側の仲道線の様子

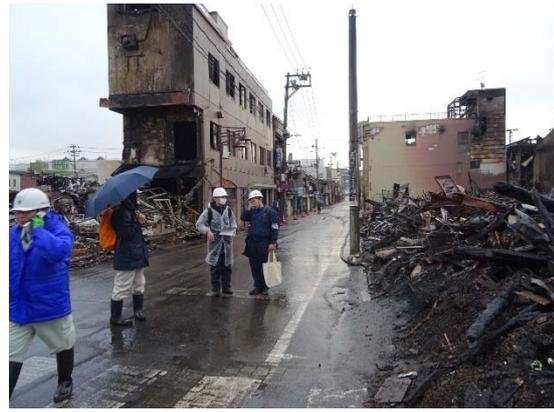
写真 5.2.4 火元建物より北側の仲道線の様子

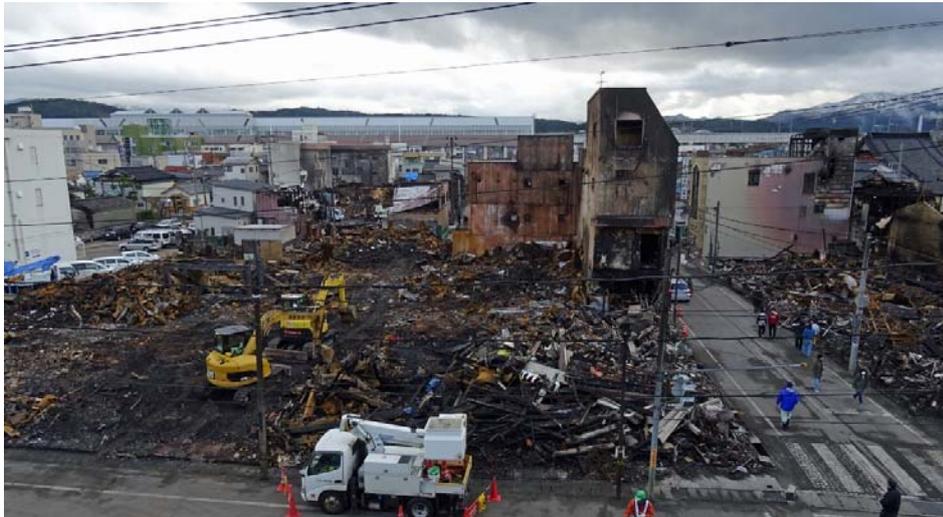
写真 5.2.5 県道西中・糸魚川線以南の焼損状況（写真右側は仲道線。全焼建物が多く見られる）

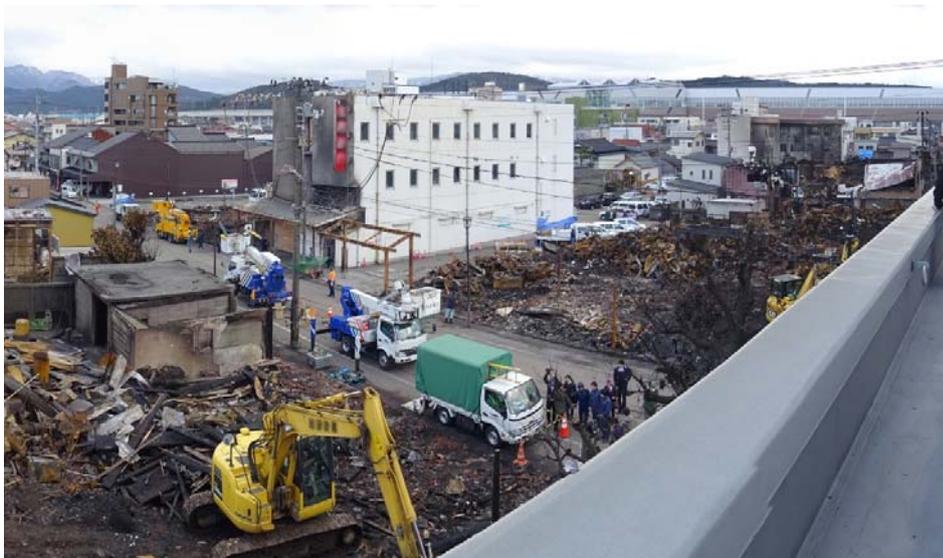
写真 5.2.6 県道西中・糸魚川線の北側及び南側の焼損状況（写真左前が北側。全焼建物が多く見られる）

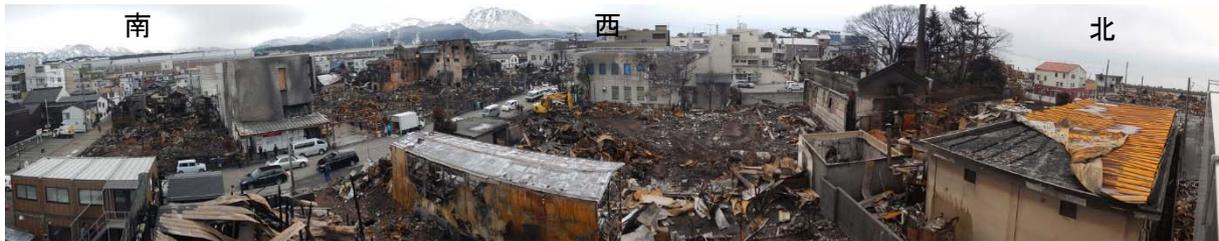
焼損区域の東西方向の幅は、県道西中・糸魚川線付近においては 180m 程度であり、風下方向

である焼損区域北部や国道8号にかけて同程度で続いている（図5.1.1、写真5.2.7、写真5.2.8）。

写真5.2.7 南側・西側及び東側の焼損状況

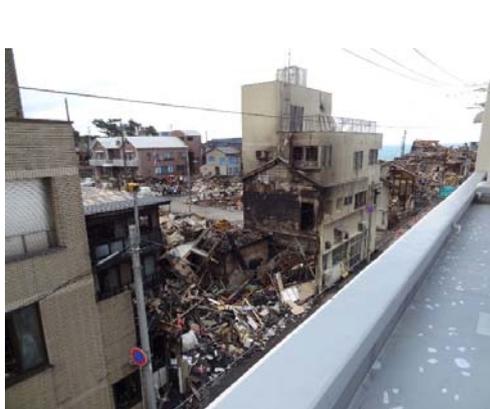
写真5.2.8 焼損区域北西側の焼損状況
(全焼建物が多く見られる)

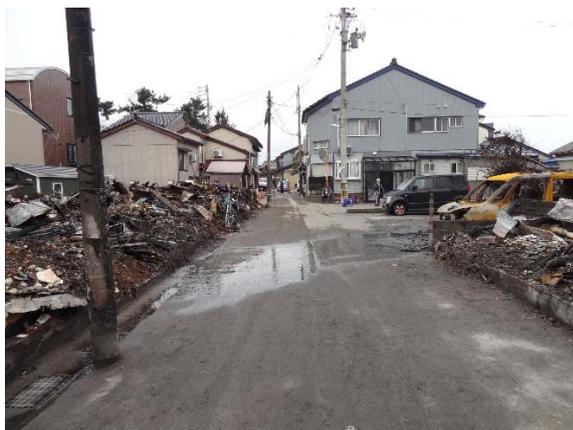
焼損区域北西側における焼け止まりの様子を示したものが写真5.2.9である。写真奥右側の建物が焼け止まっており、手前側は駐車場となっている。

写真5.2.9 焼損区域北西側の焼け止まりの様子

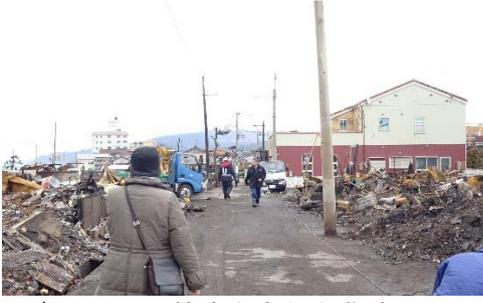
国道8号より1本南側に位置する浜町通線の沿道では、多くの建物が焼損するなか、焼失を免れた住宅(⑬戸建住宅)が1棟あり(写真5.2.10)、その北側及び東側には駐車場があり、南側は植栽のある庭となっていた。また、延焼は海沿いの国道8号まで拡大している(写真5.2.11)。

写真 5.2.10 焼失を免れた住宅
(13戸建住宅)

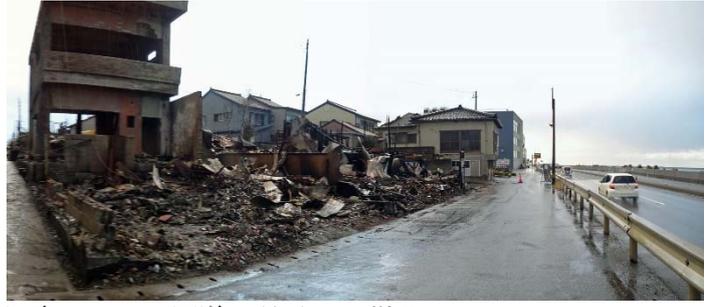
写真 5.2.11 国道 8 号沿いの様子

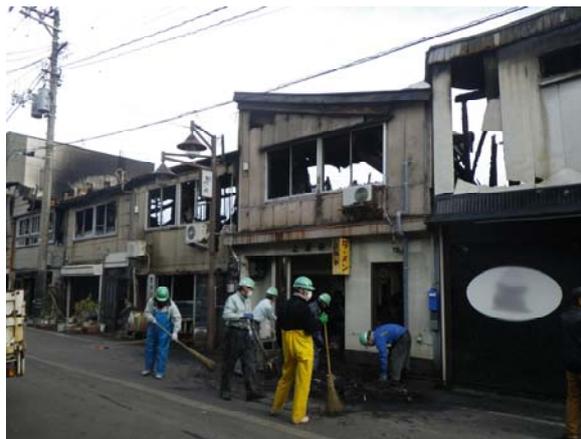
写真 5.3.1.1 火元建物の西面の様子

仲道線（広小路通り）に面した間口2間、奥行き3間の店舗併用住宅である。1階を客席として、その奥に厨房を構える。2階は住居である。風上側の隣接建物は界壁が燃え抜けて延焼したが、その先の建物には延焼していない。風下側は②戸建住宅まで延焼が進んでいる。仲道線（広小路通り）に面した側の屋根や外壁が残っているため、裏側で延焼拡大したと見られる。

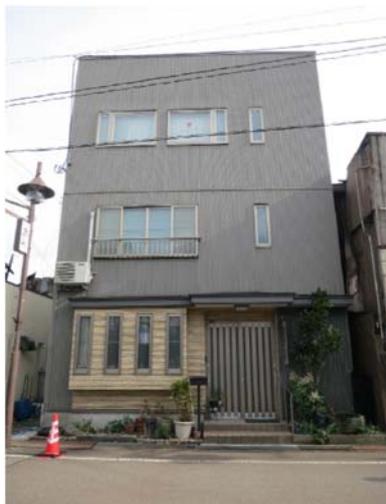
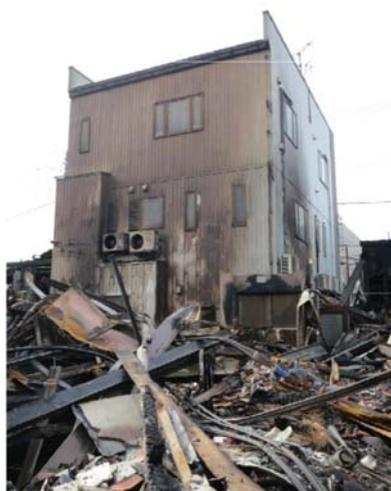
火元建物より5軒北側（風下側）の3階建て住居である。仲道線（広小路通り）に面する西側の面を除く3面の隣接家屋が焼失しているが、屋内への延焼を免れている。鉄骨造で外壁は石膏ボード外張りの上に、鋼製胴縁を流し金属系サイディング張、屋根は防火野地板の上に金属板とこのことであった。外壁の開口部には網入りガラスが外側に配置されている複層ガラスが設けられており、開口部寸法も総じて小さい。なお、南側の隣棟間隔は0.4mである。

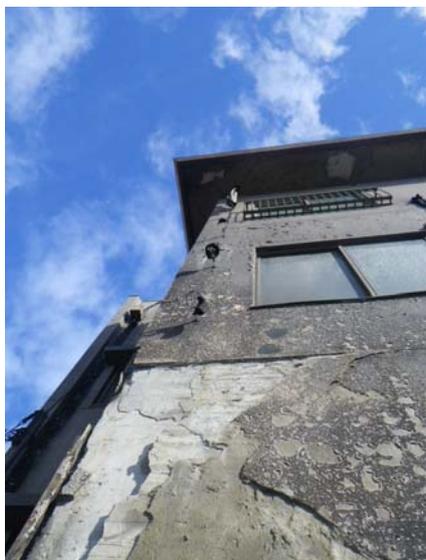
RC造3階建て事務所で、L字型平面で隣棟間隔は南北が1.4m、東西が1.8mである。外壁モルタルの表層剥離、開口部の網入りガラスにひび割れが見られ、屋根軒先までの加熱痕から、隣接建物からの火炎が建物と同じ高さまで上がっていたことが分かる。また、エアコンの配管などによる外壁の貫通部を通じて、1階内部及び上層部に部分延焼が見られる。風上側であったため、陸屋根部分に火の粉は見当たらなかった。

写真 5.3.3.1 西側外壁の様子
(モルタル表層剥離 雨樋溶融)

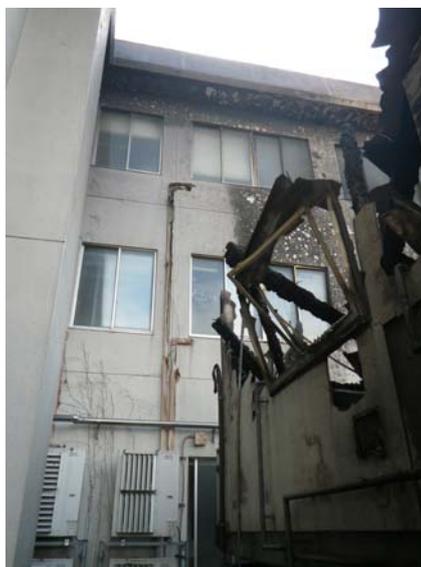
写真 5.3.3.2 北側外壁の様子
(配管の焼失と貫通部の露出 屋根軒先までの加熱痕)

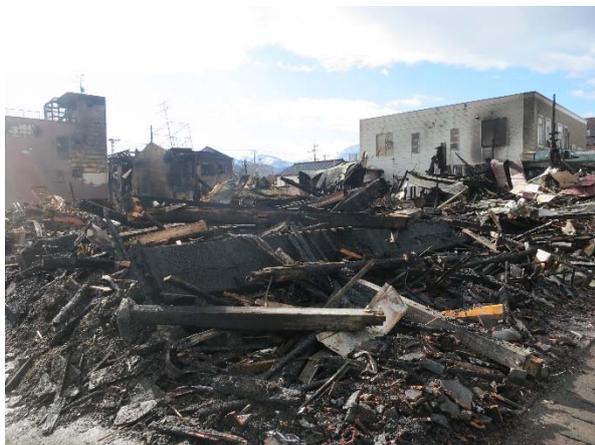
県道西中・糸魚川線を挟んだ北側の区画が先に燃えていたとのことであったが、正面雁木の焼損がないことから、北側からの受熱は小さかったものと考えられる。一方で外壁の加熱痕の状況からは、主に東側の隣接建物から加熱を受けており、東側開口部の窓ガラスにひび割れを生じていたが、屋内への延焼は生じていなかった。鋼板屋根であるが、火の粉により、雨漏りを生じるほどの穴が4か所生じていたとのことであった。

写真 5.3.4.1 東側外観 (右上の建物)
(加熱痕が見られる)

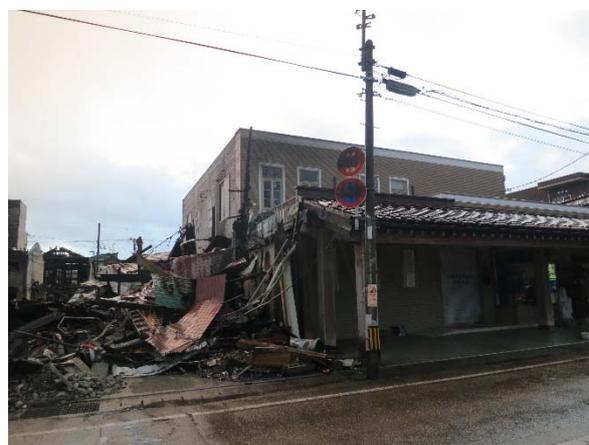
写真 5.3.4.2 北側(県道西中・糸魚川線)外観
(正面に雁木あり)

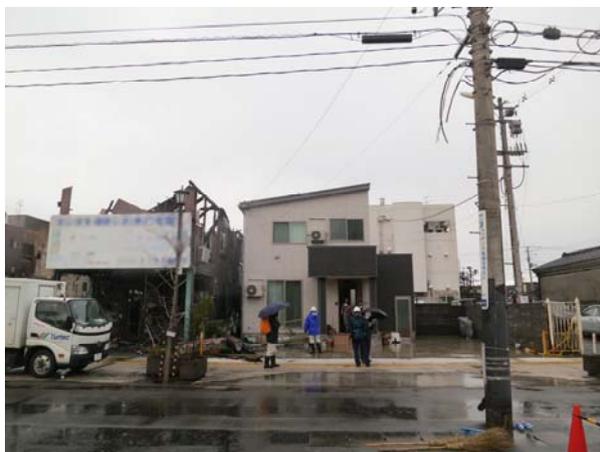
2階建ての戸建住宅で前面道路（仲町通線）は幅員 8.3m+セットバック 3.5m の離隔距離があり、西側以外の3面は空地である。西隣の建物より火災加熱を受け、一部開口部の網入りガラスにひび割れが生じているが、内部への延焼は免れている。

写真 5.3.5.1 南側外観
（前面道路よりセットバック、東側も空地が見られる）

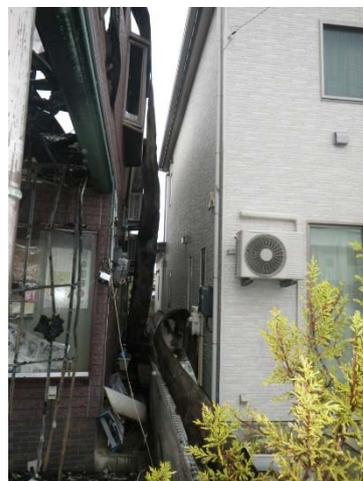
写真 5.3.5.2 西壁の状況（開口部が少ない）

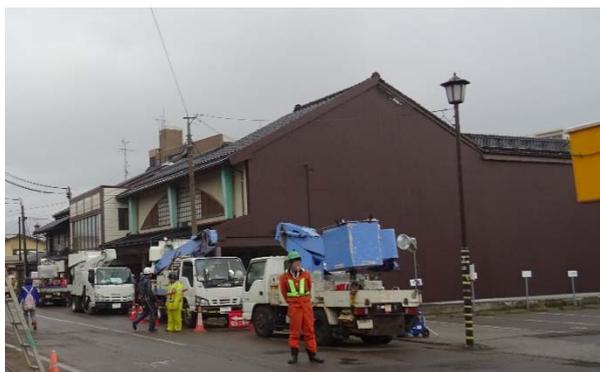
写真 5.3.6.1 北西から見た外観

県道西中・糸魚川線（本町通り）の南側に面し、焼損区域の東端に位置する木造2階建ての商店である。正面（北面）には雁木が設けられており、西妻面の外壁はトタンが張られている（写真 5.3.6.1）。建物西側は駐車場になっており、この駐車場及び道路を挟んだ西側の街区からは約 16m（国土地理院が 2009 年に撮影した空中写真による）隔てられている。西面外壁には外部からの火熱による目立った損傷は認められないが、飛び火によると見られる屋根からの焼損があり、棟木近くに局所的な変色が確認できる（写真 5.3.6.2 の赤丸）。

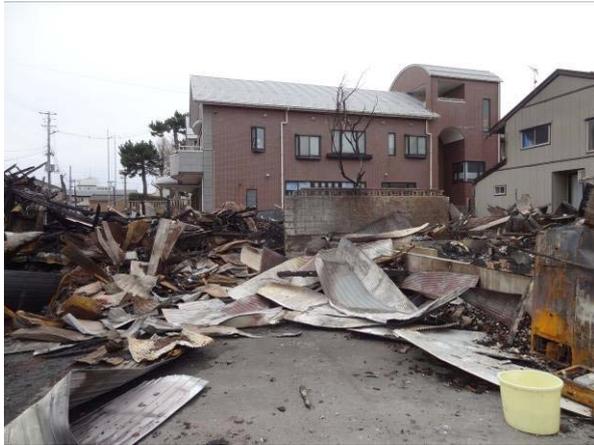
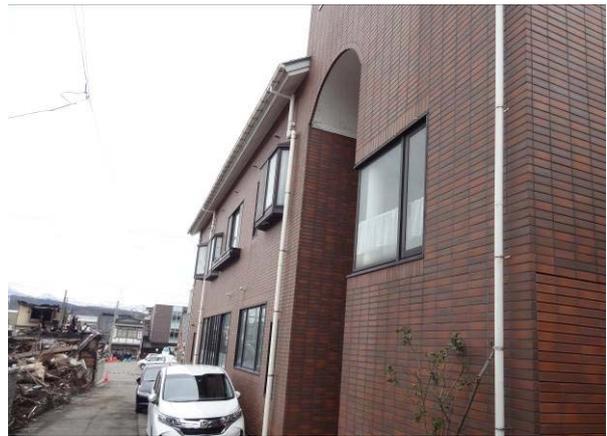
2階建て外壁タイル張の診療所であり、焼損区域の西端に位置する。この建物の東側の道路を挟む反対側（東側）には全焼した建物がある。隣棟間隔は最短部で 4.5m 程度（現地実測による）であるが、東面の外壁に目立った損傷は確認できない。南面は火災区域には直接面しておらず、

南面外壁の火災による損傷は確認できない。

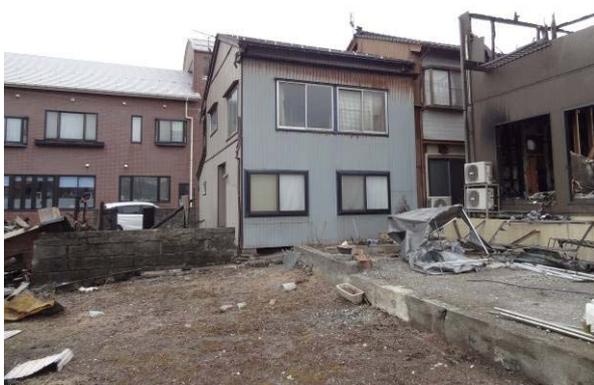
写真 5.3.8.1 南東から見た外観

木造2階建て戸建住宅であり、南面の外壁はサイディングボード張、東面の外壁はトタン張である。南面及び東面の2階開口部の破損（写真 5.3.8.1 は損傷した開口部の応急修理をした後である）及び南東角の雨樋縦管の熔融などが見られるが、建物内部への火炎の侵入はなかった。南側は隣家の駐車スペースであり、火災当時、車は無かったとのことである。また、東側には建物の痕跡はなく、空地であったことがわかる（写真 5.3.8.1 の手前側）。

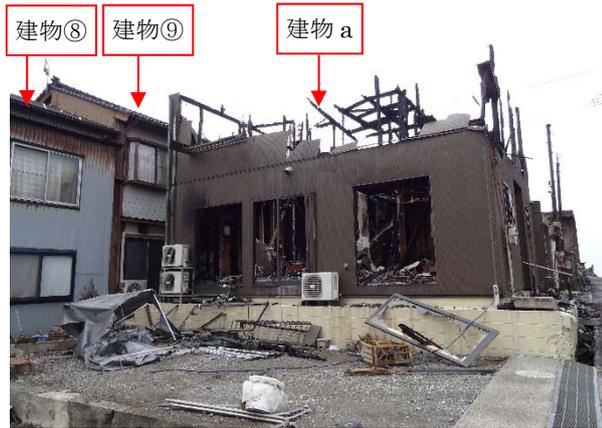
建物 a は2階の外壁は大部分が燃え落ちているが、1階の外壁がほぼ原形のまま残っており、1階西側（建物⑨側）外壁面には開口部が確認できない。小屋 c の東側は建物 a の開口部の無い外壁の他、図 5.3.9.1 中の建物 b の RC 造とみられる開口部の小さな1階外壁面に隣接している。小屋北側はある程度の空間があったとみられる（写真 5.3.9.4）。

写真 5.3.9.1 建物 a の 1 階外壁の燃え残り

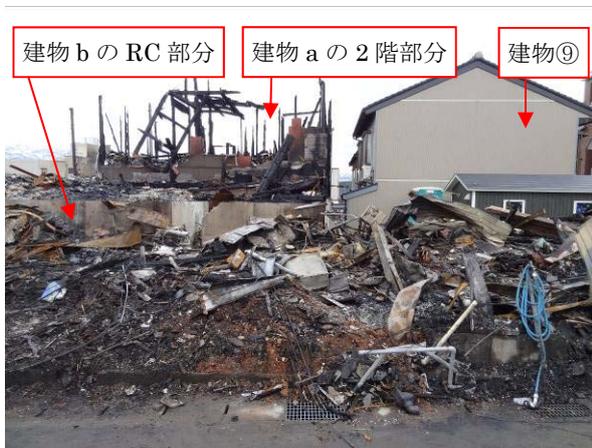
木造2階建ての戸建住宅である。東面の外壁には比較的大きな開口部が設けられており、東側の敷地には近接して木造の焼損建物（図 5.3.9.1 中の a）の一部が残っているが、建物⑨には外観の損傷及び内部への火炎の侵入は認められない（写真 5.3.9.1）。建物⑨北側外壁面には開口部は無く、その前面の北側敷地には小さな小屋（図 5.3.9.1 中の c）が設置されているが、この小屋にも火災の影響は確認できない（写真 5.3.9.3～4）。

写真 5.3.9.2 建物⑨北側の火災跡と外壁面

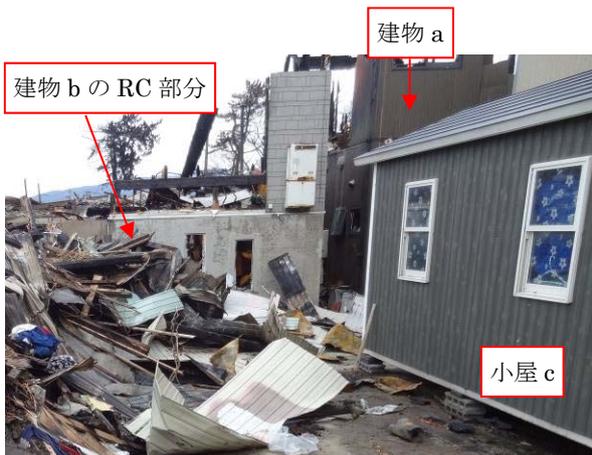
写真 5.3.9.4 小屋 c とその北側及び東側の様子

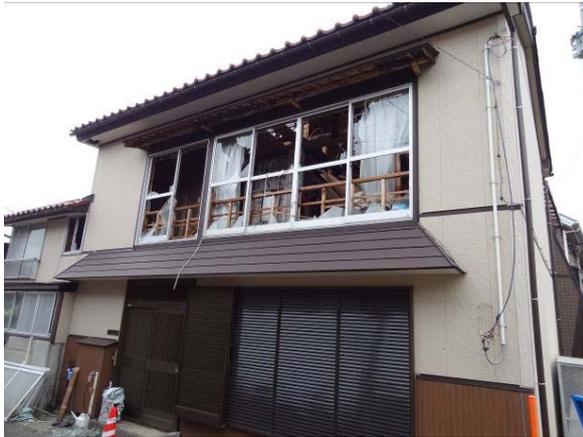
写真 5.3.10.1 北外壁面

浜町通線の南側に面し、焼損区域の西端に位置する木造 2 階建ての戸建住宅である。隣接する周囲の建物に火災による損傷は認められず、飛び火によって延焼したと見られる。飛び火あるいは消火活動によるとみられる屋根の損傷及び北側開口部の破損、母屋北東角の軒裏の損傷が見ら

れる。室内の目立った焼損、北側開口部に煤の付着や火炎噴出の跡は確認できない(写真 5.3.10.1)。北側道路(浜町通線)を挟んで対面する壁面への火災の影響も認められない(写真 5.3.10.2)。

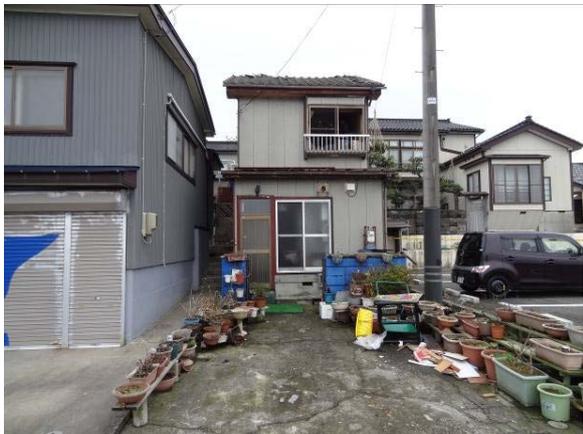
写真 5.3.11.1 北外壁面

焼損区域の北西端に位置する木造2階建ての戸建住宅である(写真 5.3.11.1)。隣接する周囲の建物に火災による損傷は認められず、飛び火によって延焼したと見られる。飛び火から小屋裏で拡大した火災によると見られる屋根の損傷が確認できる(写真 5.3.11.3)ほか、火災によるものかは不明であるが、2階開口部の破損が確認できる(写真 5.3.11.2)。東側及び南側に近接して隣接建物があるが、火災の影響は確認できない。西側は広い駐車場で北側は国道8号である。

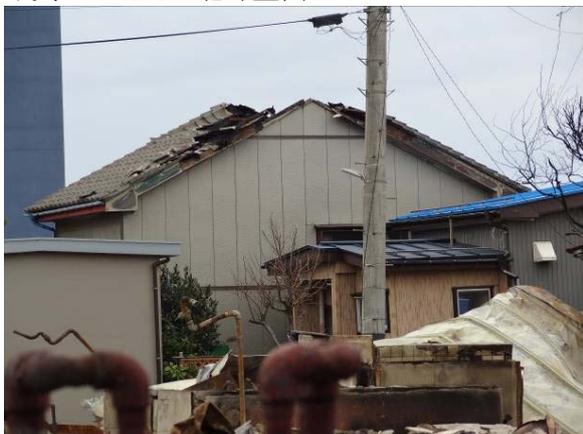
写真 5.3.11.3 飛び火によるとみられる屋根の損傷(南東側から)

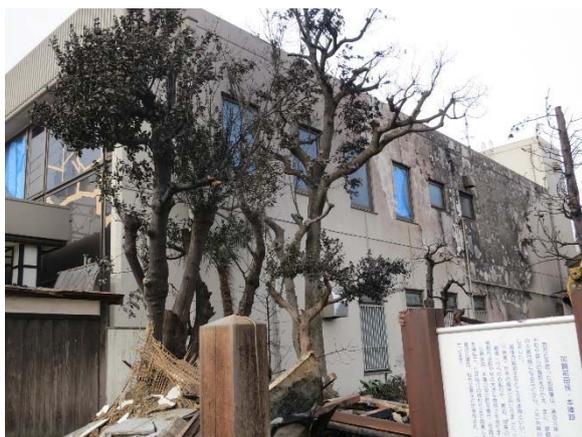
写真 5.3.12.1 東側の様子

県道西中・糸魚川線（本町通り）と銀行西線の交差点に面する角地に建っている RC 造 2 階建ての建物である。東側では、火災による加熱によって外壁の塗装が剥がれ落ち、焼け焦げた痕を確認できる（写真 5.3.12.1）。1, 2 階の開口部には網入りガラスが使用されていたが、いずれの階でもひび割れが発生しており、2 階のガラスの一部は脱落している。南側では、東側とは異なり、ポーチ部分を含めて 1 階に目立った被害は見られなかった。ただし、普通ガラスを使用した 2 階の窓ガラスはひび割れ、一部で脱落している（写真 5.3.12.2）。なお、西側及び北側では被害が見られなかった。また、屋上には、シート防水層に穴が開いた箇所が多数残されており、多数の火の粉が飛散してきていたものと考えられる（写真 5.3.12.3）。

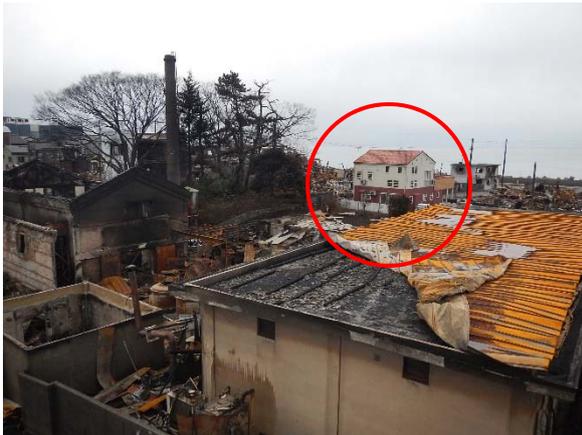
酒造会社の北側に隣接する戸建住宅である（写真 5.3.13.1）。この建物は周囲の建物が全焼している中で外観上被害がほとんど見られなかったものである。

写真 5.3.13.1 戸建住宅（赤丸）周辺の状況

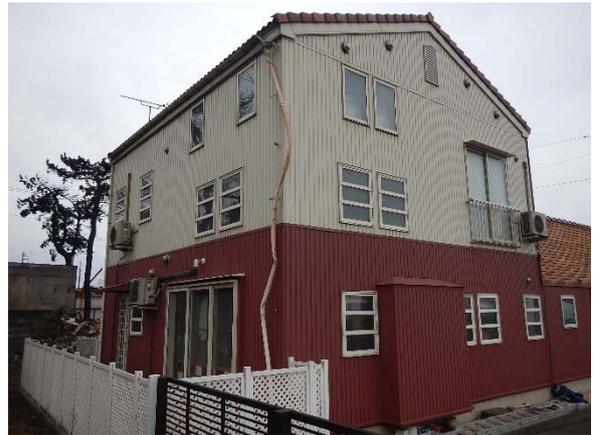
写真 5.3.13.2 戸建住宅の南東側の状況

住宅の仕様は 2 階建て瓦葺きで外壁鋼板張、一部タイル仕上げで開口部には網入りガラスが使用されていることが目視で確認された。酒造会社の敷地に接する住宅の南側では樹脂製の樋の熱変形（写真 5.3.13.2）と網入りガラスの亀裂が複数箇所見られたが、外壁と樹脂製の柵の損傷は見られなかった。網入りガラスの亀裂は南側以外にも東側・西側でも確認（写真 5.3.13.3）された

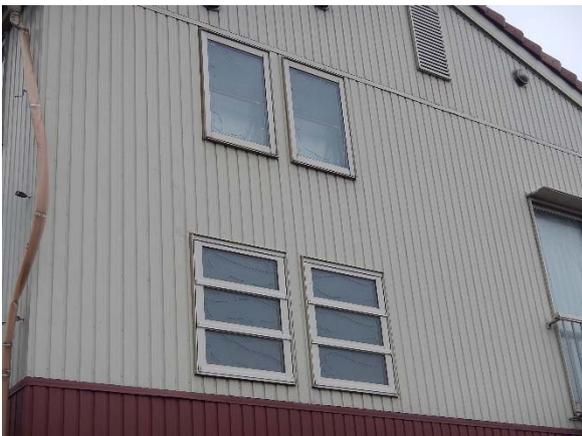
が、いずれもガラスの脱落は見られなかった。外壁の損傷は東側、西側（写真 5.3.13.4）、玄関のある北側（写真 5.3.13.5）ともに見られなかった。なお、樹脂製の柵については、西側で一部溶融しているものが見られた。

写真 5.3.13.3 網入りガラスの亀裂

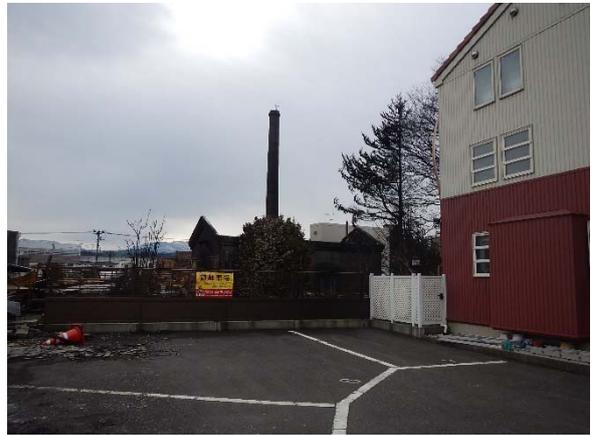
写真 5.3.13.6 戸建住宅東側の駐車場

住宅南側は酒造会社の敷地と隣接しているが、酒造会社側の敷地は植栽のある庭になっており、住宅と酒造会社建物との隣棟間隔は現地での実測で少なくとも 10m 以上と推定された。また、住宅東側には貸駐車場があり（写真 5.3.13.6）、東側に隣接していた全焼建物（住宅）の外壁とは 10m 以上離れていた。また西側の隣棟間隔は 3m、北側については 5m 以上と推定された。

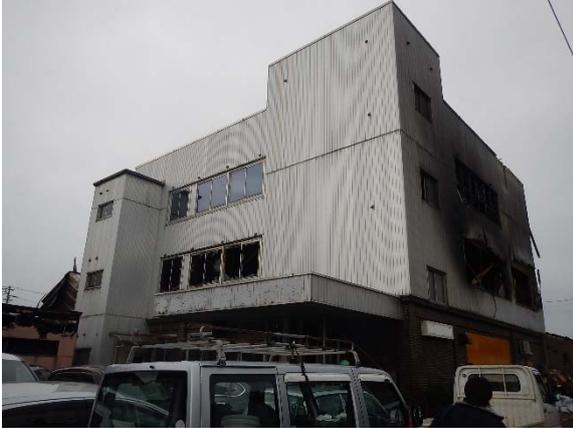
写真 5.3.14.1 事務所建物南東側の状況

鉄骨造 3 階建ての建物である (写真 5.3.14.1)。2 階のすべての窓ガラスが階段室を除いて脱落し、3 階の窓ガラスは北側と東側において脱落していた。当時建物付近にいた事務所関係者によると、建物北側 (写真 5.3.14.2) から開口部を通じて延焼したとのことであった。

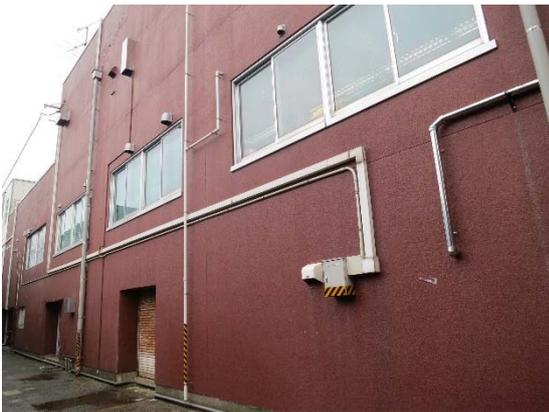
写真 5.3.15.1 西面の様子

県道西中・糸魚川線 (本町通り) の北側に建つ RC 造 3 階建ての建物である。焼損区域に面した西側では、外壁塗装の焦げや開口部のひび割れ、もしくは屋外配管の熔融などの目立った被害は見られなかった (写真 5.3.15.1)。一方で、道路を挟んで本建物の西側に位置する建物においては、屋根は燃え抜けているものの、外壁は自立した状態で残っており、開口部上方の外壁に焼け焦げた痕等は見られない (写真 5.3.15.2)。なお、国土地理院が 2009 年に撮影した空中写真によると、これらの建物の隣棟間隔は約 7m となっている。

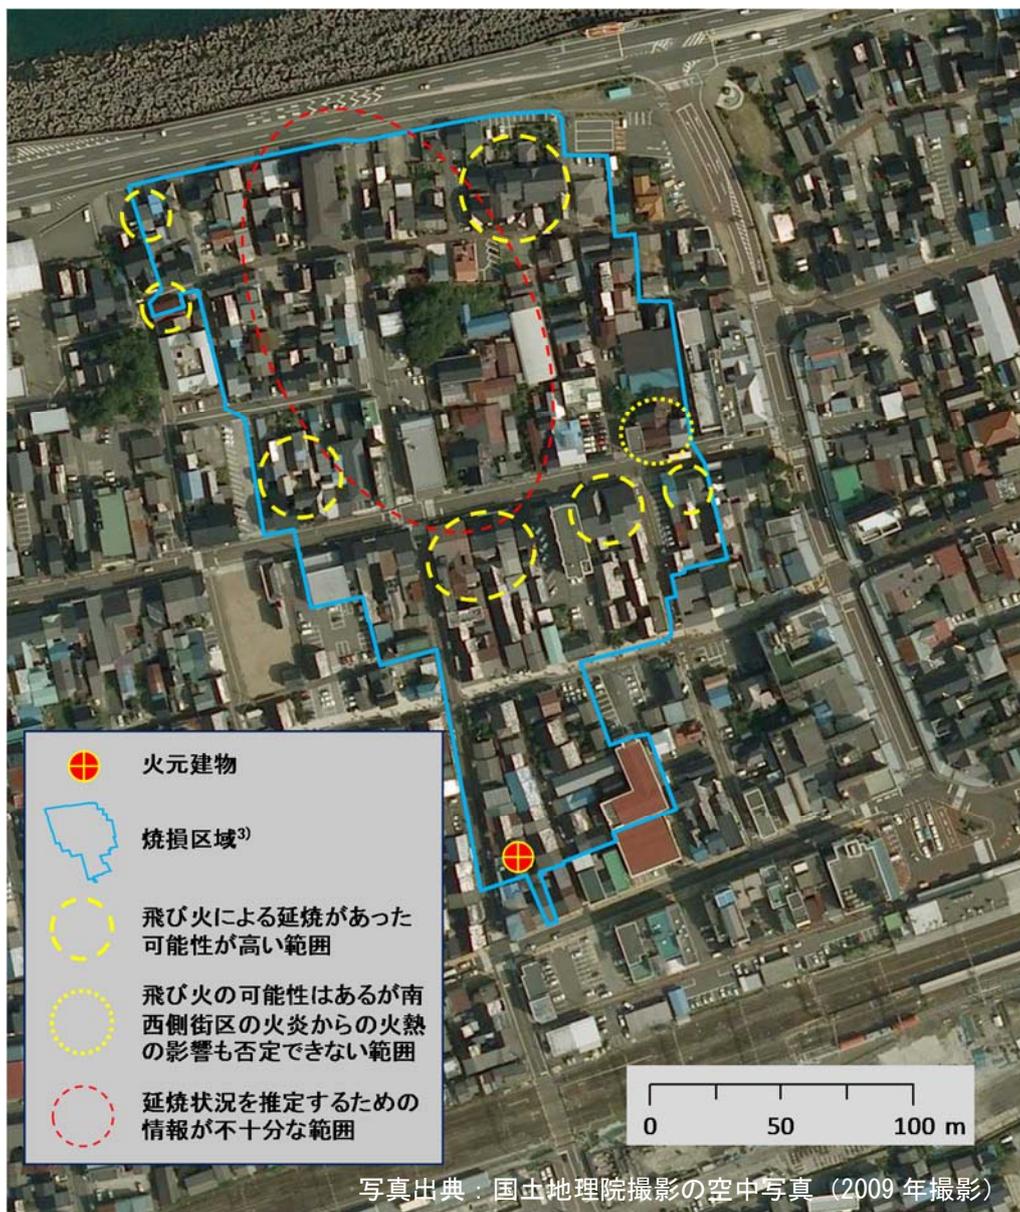
図 5.4.1 飛び火による延焼の分布

飛び火は火の粉が飛散・落下して出火する現象⁴⁾である。焼損区域の中には、住民への聞き取り、報道機関等により撮影された映像の解析、火災現場の焼損状況等から、飛び火による延焼があった可能性のある範囲が多数確認されている。ここでは、隣接する周囲の建物が燃焼していないにもかかわらず、建物やある範囲から煙や火炎の噴出を確認できたものを飛び火による延焼と見なしてその範囲を示している（図 5.4.1）。ただし、図中の赤点線で示した範囲では、比較的早い段階で住民が火災区域外へ避難していたために目撃証言が得られておらず、空撮映像においても火災による煙が覆っており燃焼位置や煙発生位置の特定が困難であったことから、延焼状況を推定するに足る情報が得られていない。そのため、実際にはこの範囲にも飛び火があった可能性は否定できない。今後、新しい情報や、これまでに得られた情報の精査により、飛び火の発生場所が追加・修正される可能性がある。
