国土交通省 国土技術政策総合研究所

国立研究開発法人 建築研究所

## 平成 28 年 10 月 21 日 14 時 07 分頃の鳥取県中部の地震による建築物等被害調査報告

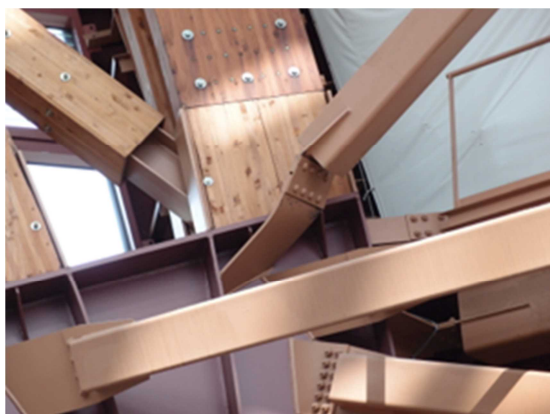
構造体の被害については、アトリウム部分において、鉄筋コンクリート造柱と鉄骨部材の接合部7箇所すべてでコンクリートの側方破壊あるいはモルタルの破壊が生じていた(写真5-4、5-5)。また、鉄骨造ブレースの接合部において、ガセットプレートに変形が生じていた(写真5-3)。音楽ホール部分においては、構造体の被害は確認されなかった。

写真5-3 ガセットプレートの変形

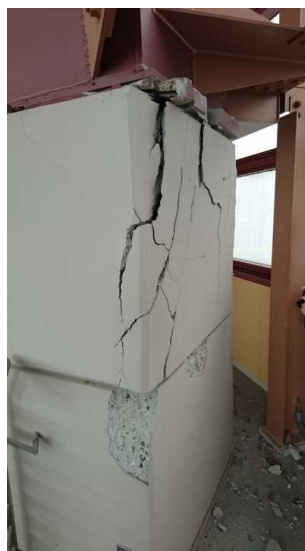
写真5-4 コンクリートの破壊

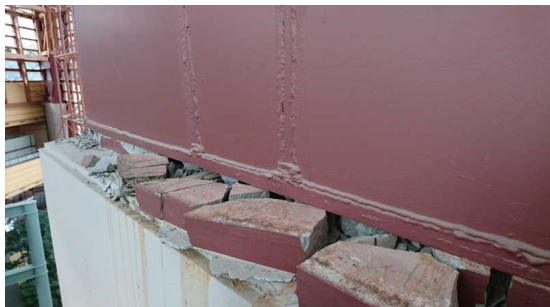
写真5-5 モルタルの破壊

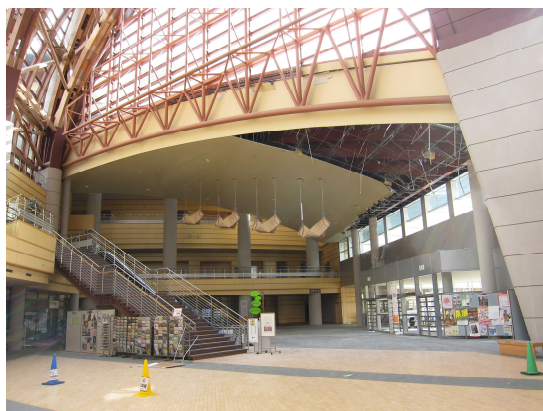
非構造部材の被害は、エントランスホール上部での鋼製下地材による吊り天井(天井高さは実測で8.0~12.5m程度であり、特定天井<sup>2)</sup>に該当する。)の脱落及び周辺部への衝突による損傷が確認された(写真5-6~5-8)。本震に先立って当日の12時12分頃に発生した地震(倉吉市で震度3を記録)の際にエントランス側と逆側の天井端部が損傷して白い粉状のものがエントランス床面で観察されたと

写真5-6 エントランスホール内観

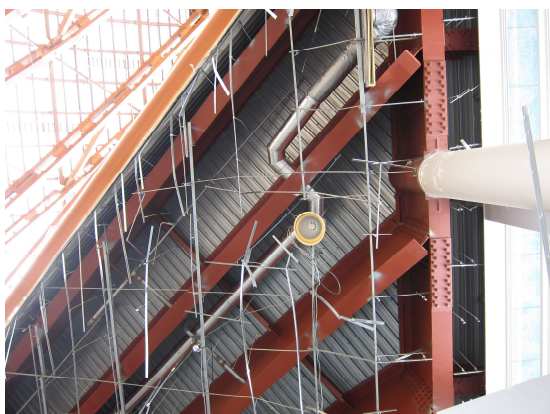
写真5-7 天井脱落箇所

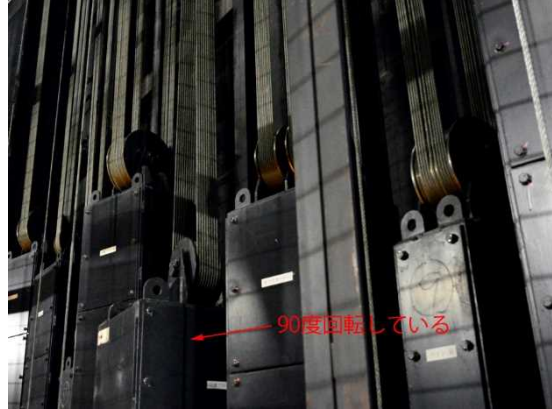
また、音楽ホール舞台装置のバトンの昇降機構として設けられているカウンターウェイトが、ガイドレールから外れていることが多数確認された（写真5-12～5-14）。

写真5-12 バトン用カウンターウェイトの被害

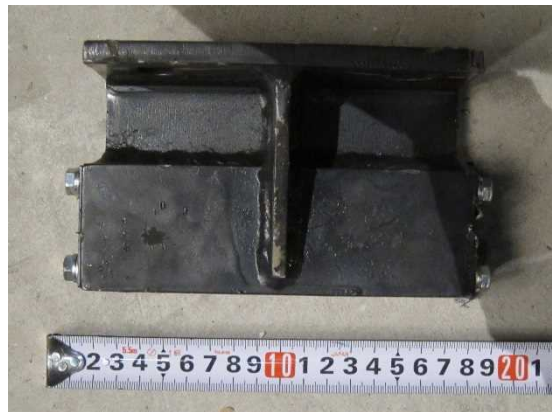
写真5-14 舞台上への落下物（ガイド部分）

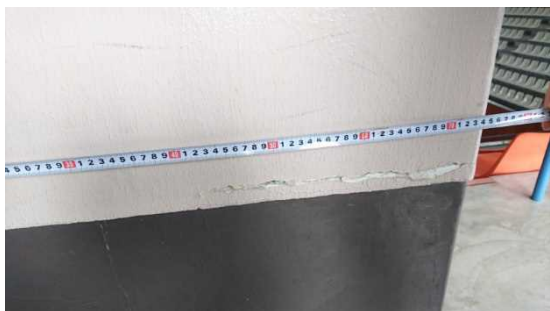
構造体の被害は、鉄筋コンクリート造柱と鉄骨造柱の接合部分において、化粧材に軽微な損傷が確認されており、接合部分がある程度変形したことが推測される（写真5-16、5-17）。

写真 5-17 鉄筋コンクリート造柱と鉄骨造柱の接合部の損傷

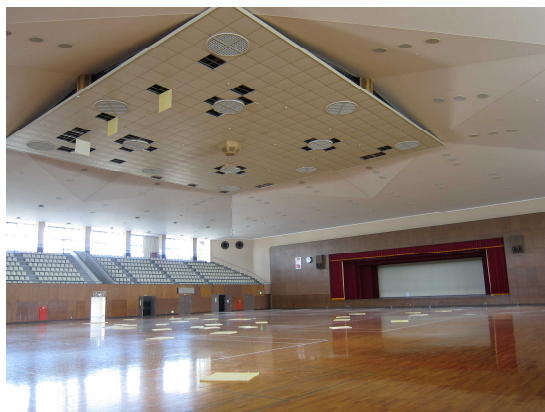
非構造部材の被害は、アリーナ上部の吊り天井（中央部分はグラスウール板によるシステム天井、その他は鋼製下地材による天井。天井高さは実測で11.2～13.2m程度であり、特定天井に該当する。）についてグラスウール板の脱落、勾配切り替え箇所での天井の損傷が確認され（写真5-18～5-20）、バルコニー上部の軒天井（鋼製下地材を用いた天井）が3箇所で脱落していた（写真5-24、5-25）。天井は、2007年の工事で、天井裏に斜め材や水平補剛材が追加されており、斜め材の足下近傍で、クリップと野縁受け、斜め部材と野縁受け等がねじどめされていた（写真5-21～5-23）。その他、鋼製サッシ窓で硬化性パテどめのガラスが、全部で20～30枚損傷したとのことである。

写真 5-18 内観

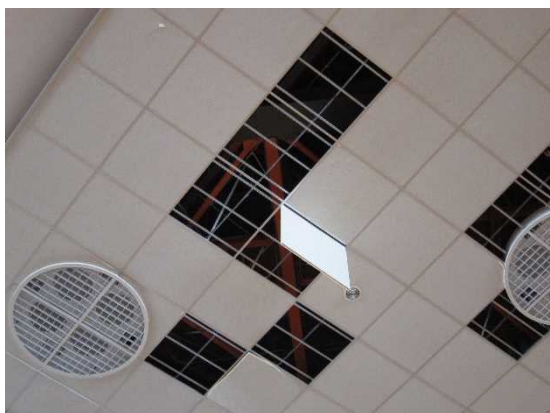
写真 5-19 天井脱落箇所の状況

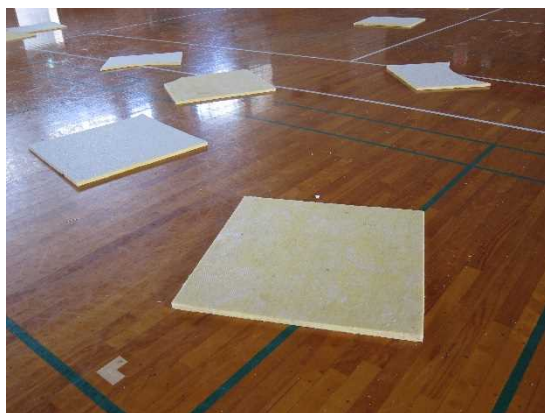
写真 5-20 脱落したガラスウール板

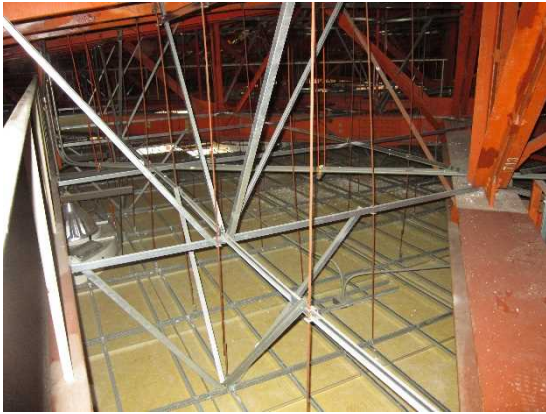
写真5-21 天井裏（システム天井）

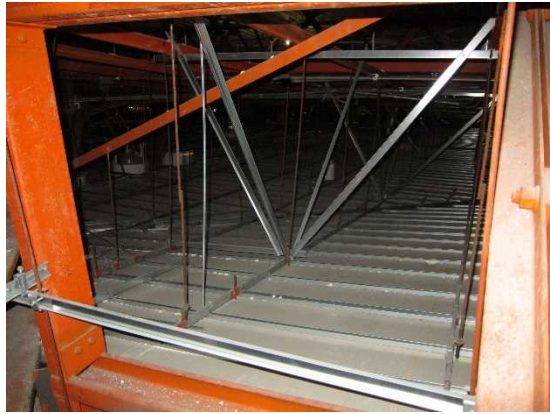
写真5-22 天井裏（鋼製下地材による天井）

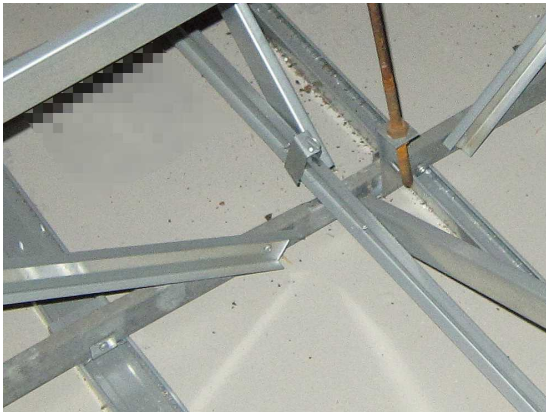
写真5-23 ねじどめした接合部の詳細

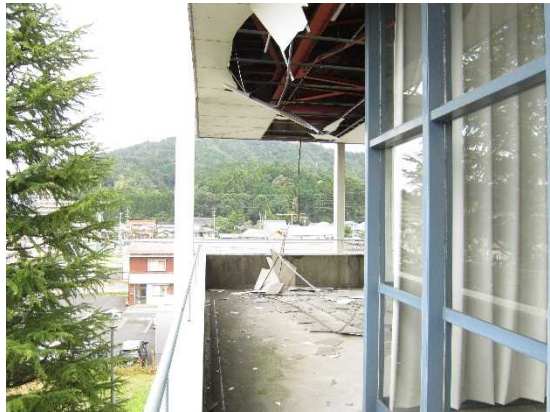
写真5-24 舞台裏の軒天井の被害

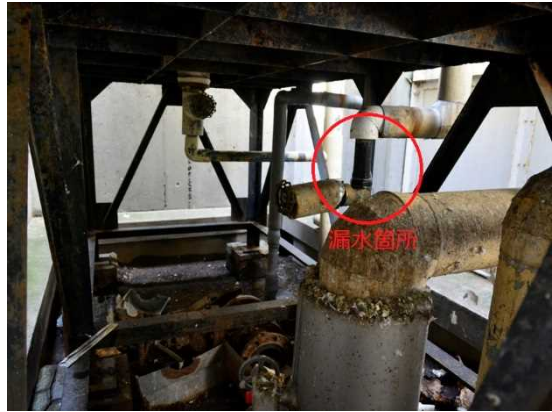
建築設備の被害としては、アリーナのダウンライトのカバーが多数脱落した（写真 5-26）。その他、別棟（1978 年建設の鉄筋コンクリート造 2 階建て）の塔屋上部に設置された高架水槽の下部の配管から漏水していた（写真 5-27、5-28）。

写真 5-28 別棟の高架水槽下部の配管被害

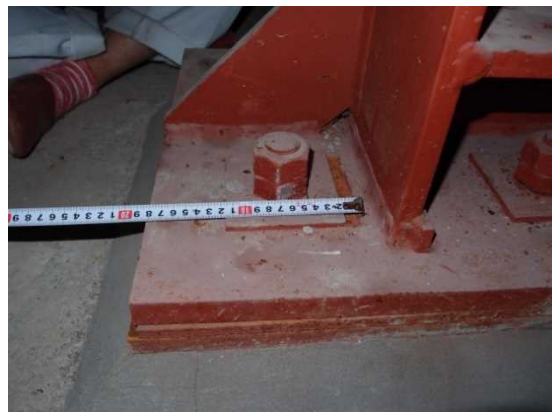
構造体の被害については、鉄筋コンクリート造架構と鉄骨造トラス屋根の接合部において、一部ずれが生じていた（写真 5-30～5-32）。

写真 5-30 鉄筋コンクリート造架構と鉄骨造トラス屋根の接合部のずれ

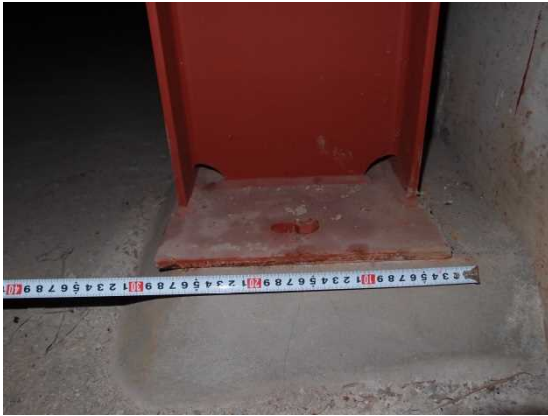
写真 5-31 鉄骨部材と鉄筋コンクリート部材の  
ずれ

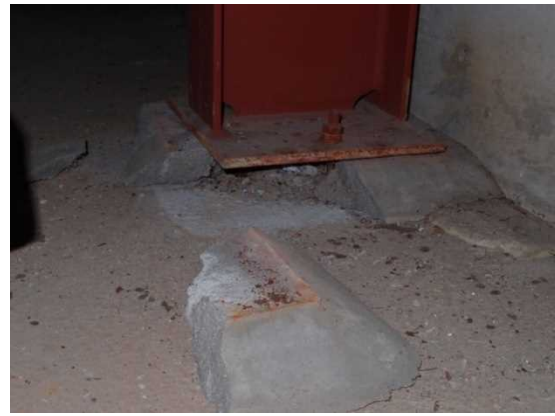
写真 5-32 モルタルの破壊

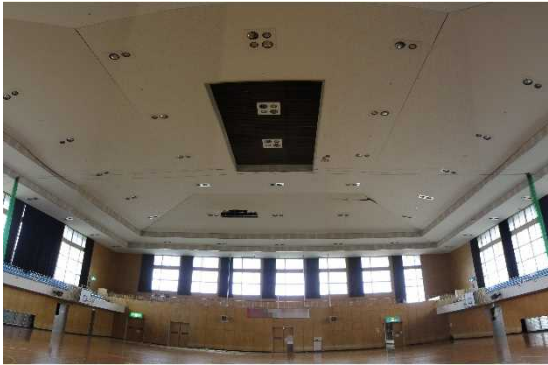
非構造部材の被害は、アリーナ上部の吊り天井（鋼製下地材を用いた天井。天井高さは実測で 11.9 ～14.5m 程度であり、特定天井に該当する。）について、2×4m 程度の天井面の脱落（野縁、せっこうボード、ロックウール化粧吸音板）、天井板の外れ、天井面の垂れ下がり 2 箇所（20cm 程度の下がり）等が確認された（写真 5-33～5-38）。

写真 5-33 内観（パノラマ合成）

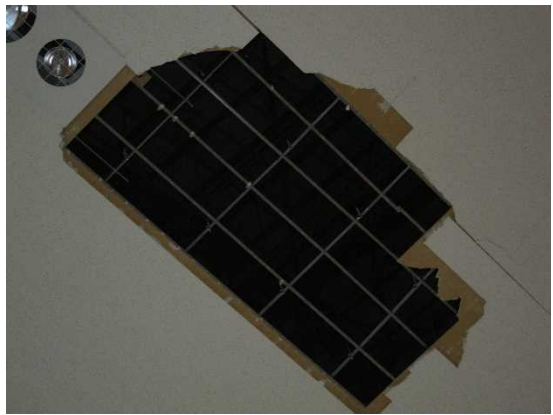
写真 5-34 天井脱落箇所の状況

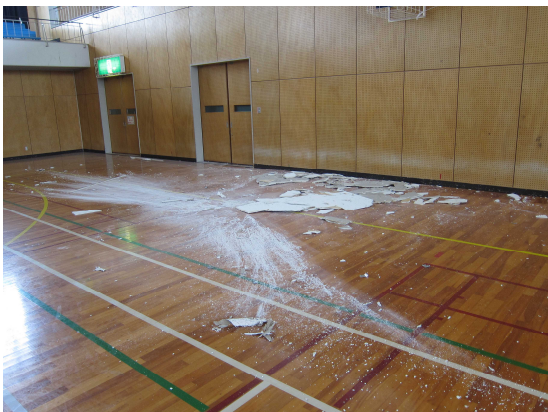
写真 5-35 脱落した天井

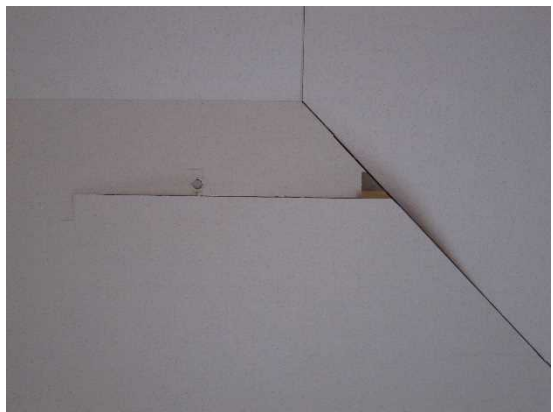
写真 5-36 天井板の外れ

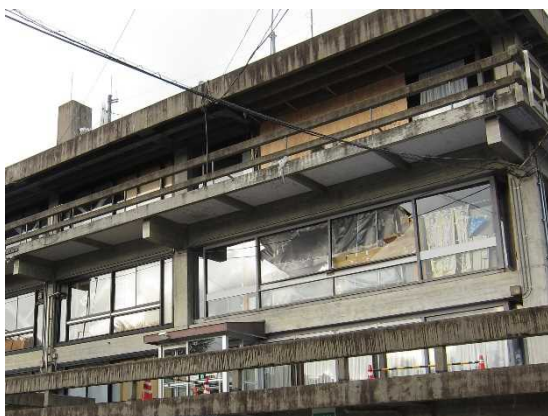
非構造部材の被害は、執務室等において鋼製サッシに硬化性パテどめした窓ガラスが60数枚破損したとのことであり、アルミサッシに入ったガラスの損傷は確認されなかった（写真5-42）。調査時は、損傷した窓を合板で塞ぐなどして庁舎での業務が継続されていた（写真5-44）。その他、外壁タイル数枚の脱落（写真5-43）や、議場屋上にある小屋のALCパネルの損傷が見られた。

写真5-42 窓ガラスの損傷（左：無被害のアルミサッシ、右：ガラスが割れた鋼製サッシ）

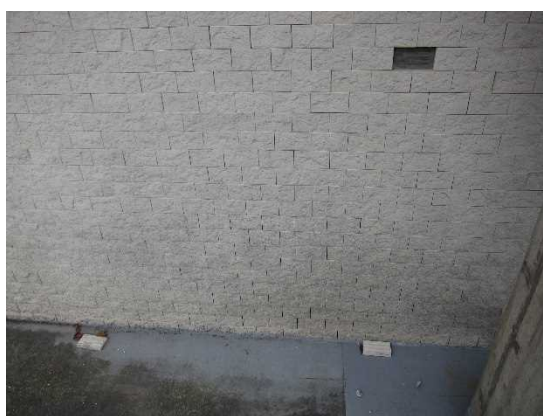
写真5-43 外壁タイルの脱落

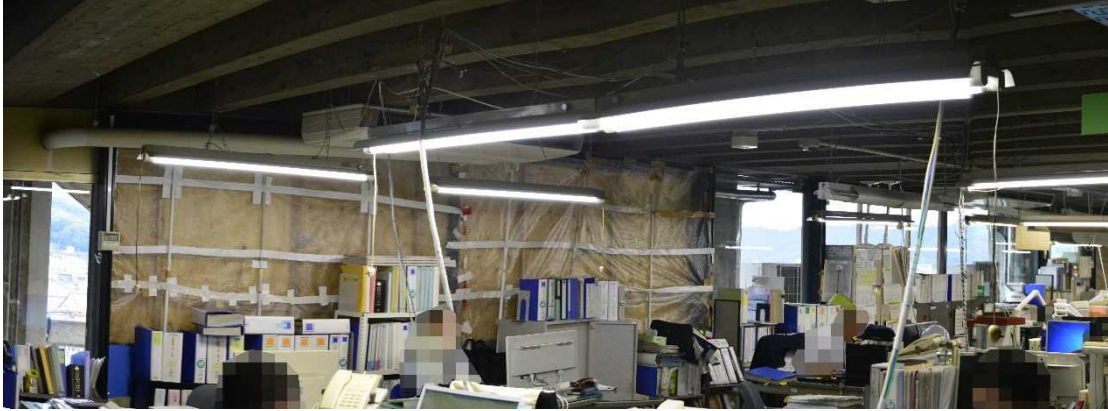
写真5-44 庁舎内部の状況（パノラマ合成）

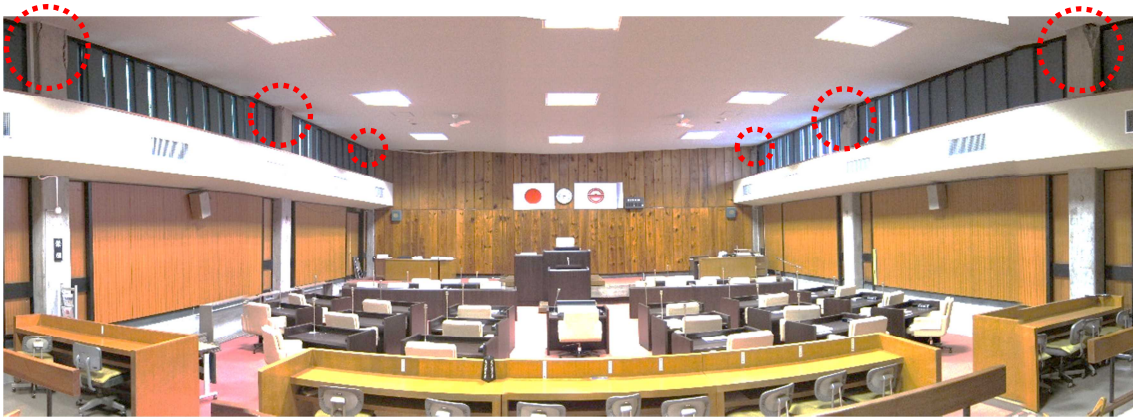
構造体の被害は、議場部分の鉄筋コンクリート造柱（3階）の柱頭部にコンクリートの破壊が生じていた（写真5-45～5-47）。

写真5-45 議場の内観（赤円内で柱頭の破壊。パノラマ合成。）

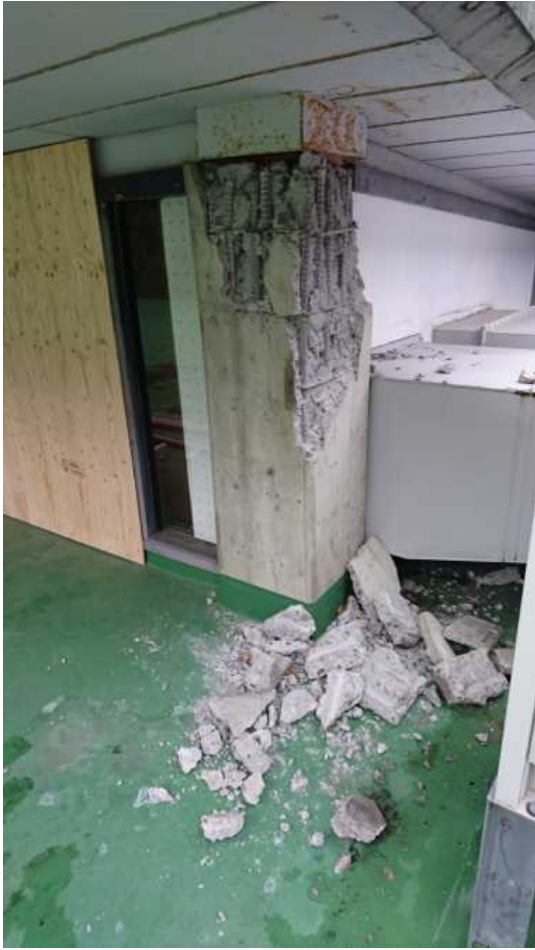
写真 5-46 鉄筋コンクリート造柱の柱頭部の破壊（外部から）

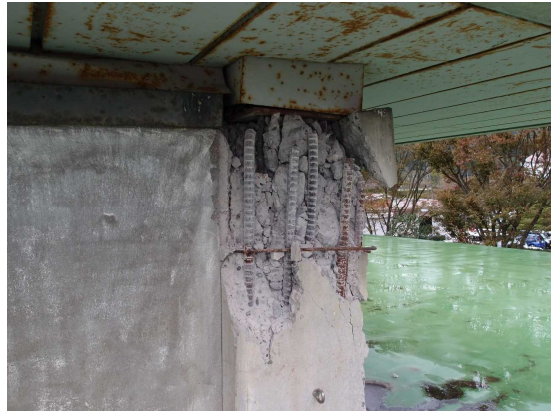
写真 5-47 鉄筋コンクリート造柱の柱頭部の破壊（外部から）

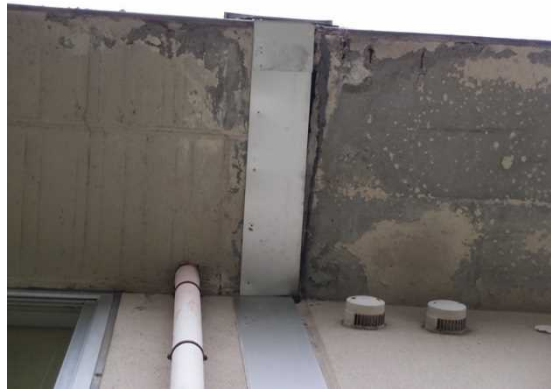
また、隣接する庁舎（南庁舎。2階建ての鉄筋コンクリート造、1962年竣工、1972年に増築。）において、エキスパンションジョイント部分の残留変形が確認された（写真5-48）。

写真 5-48 南庁舎でのエキスパンションジョイント部のずれ

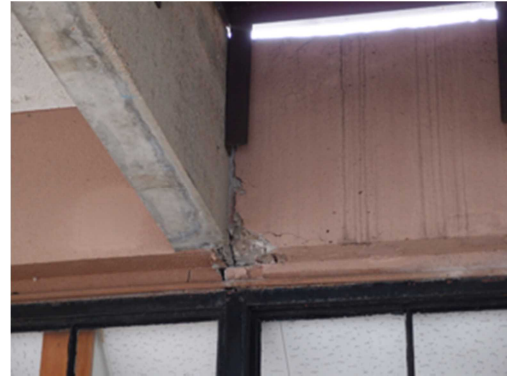
構造体の被害は、いずれも既存部分について確認された。既存部分と増築部分を接続しているエキスパンションジョイントの近傍で、柱にひび割れが（写真5-52）、梁にはコンクリートの剥離が（写真5-50、5-51）生じていた。また、部分的に平屋となっている箇所の柱頭部と梁接合部に、それぞれ1箇所でコンクリートの剥離が生じていた（写真5-53）。

写真 5-50 梁接合部のコンクリートの剥離（既存部分）

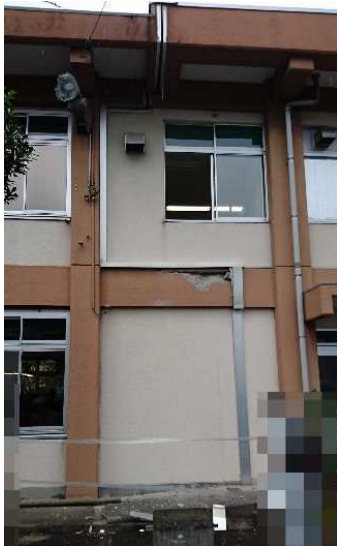
写真 5-51 鉄筋コンクリート造梁のコンクリートの剥離（既存と増築の接続箇所）

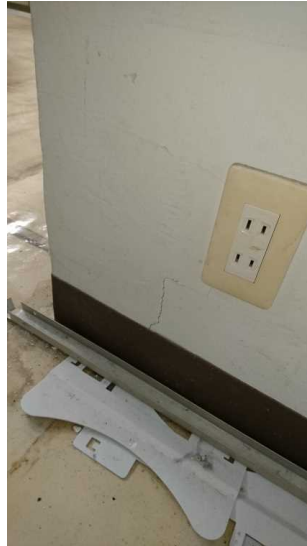
写真 5-52 鉄筋コンクリート造柱のひび割れ（既存部分）

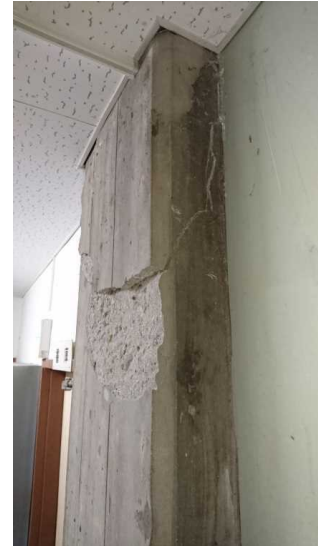
写真 5-53 柱頭部のコンクリートの剥離（既存部分）

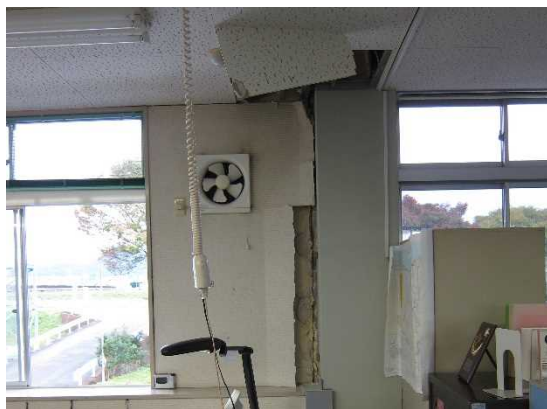
非構造部材の被害は、エキスパンションジョイントカバーの脱落、2階執務室におけるエキスパンションジョイント近傍での天井の脱落や内壁のひび割れが見られた（写真5-54～5-57）。

写真 5-54 エキスパンションジョイント部での天井と内装の損傷

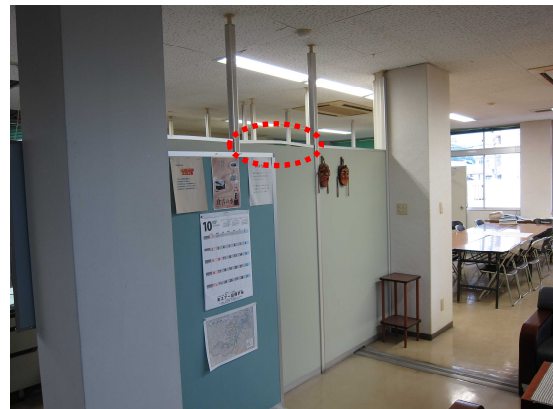
写真 5-55 エキスパンションジョイント近傍での可動間仕切りの損傷

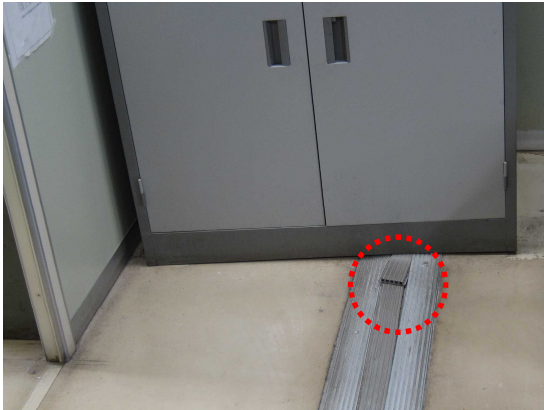
写真 5-56 エキスパンションジョイントカバーの部材の外れ

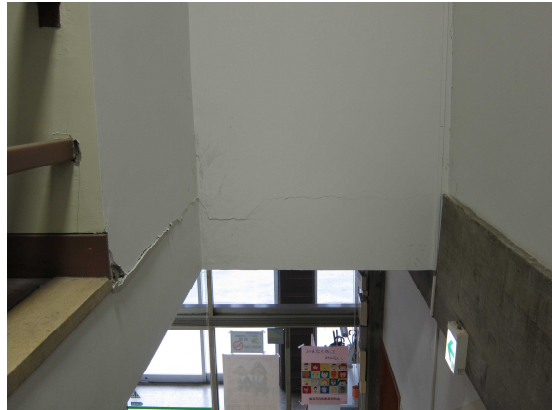
写真 5-57 階段室周りの内装のひび割れ (既存部分)

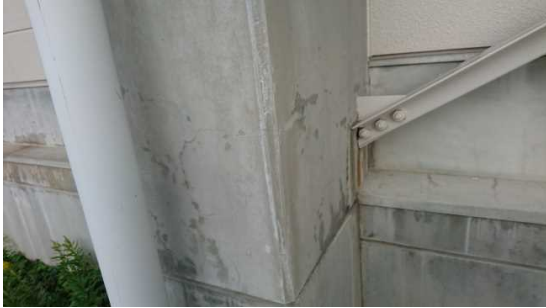
構造体の被害は、柱脚部のコンクリートにひび割れが数箇所見られた(写真5-60、5-61)。

写真 5-60 柱脚部にコンクリートのひび割れ

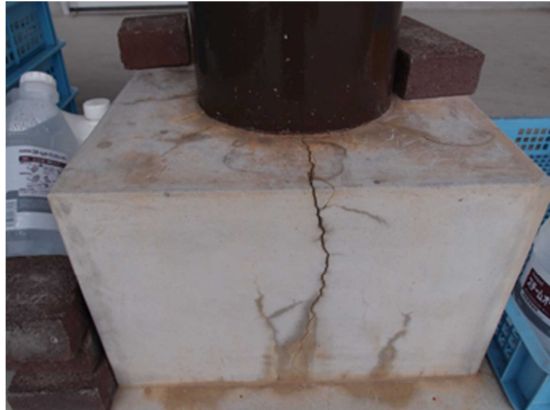
写真 5-61 柱脚部にコンクリートのひび割れ

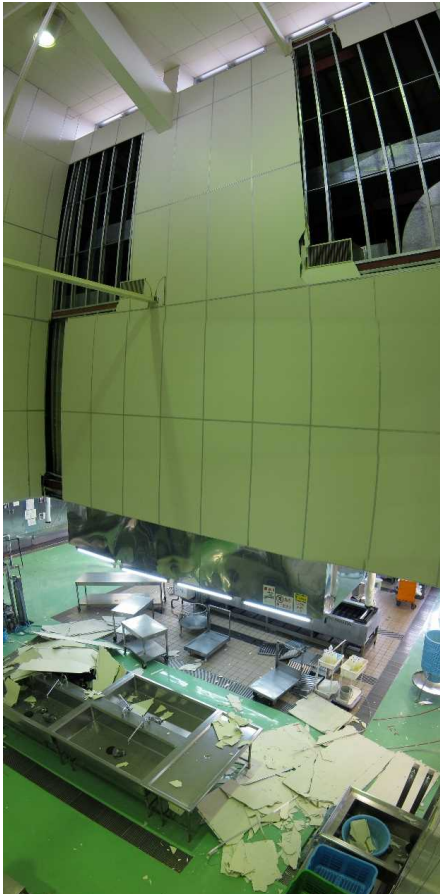
非構造部材の被害は、調理室において壁ボードが多数脱落するとともに鋼製下地材による吊り天井が脱落し、洗浄室においても壁ボード及び鋼製下地材による吊り天井(洗浄室の高所にある天井の天井高さは実測で約6.1mであり、特定天井に該当する。)が多数脱落しているのを確認した(写真5-62～5-68)。壁、天井ともにボードはけい酸カルシウム板である。なお、ボードが脱落した調理室の壁は、設計図書及び現場での確認によると、□-100x100x2.3の軽量形鋼を最大で3.8m程度の間隔で上下に配置し、その間にJIS90形の鋼製下地材による下地を組み、厚さ6mmのけい酸カルシウム板の下張りの上に同6mmの化粧けい酸カルシウム板で仕上げたものである。

写真 5-62 内観（調理室。パノラマ合成。）

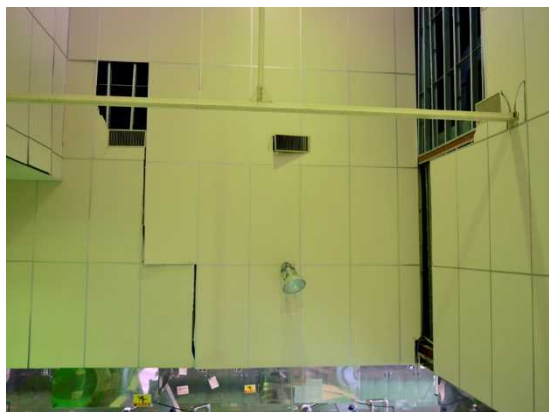
建築設備の被害は、内装材の落下に伴う空調吹き出し口の外れが確認された(写真5-64)。

写真 5-64 空調吹出し口の外れ（同）

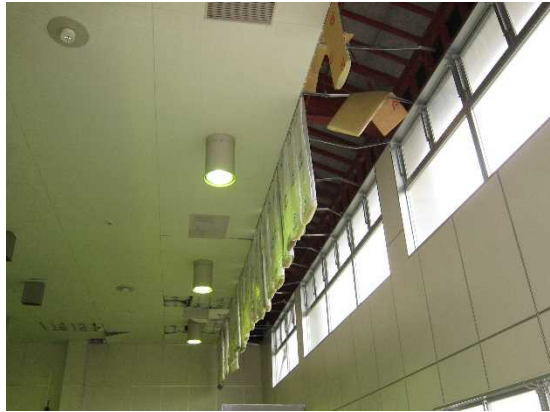
写真5-66 天井面端部での損傷（同）

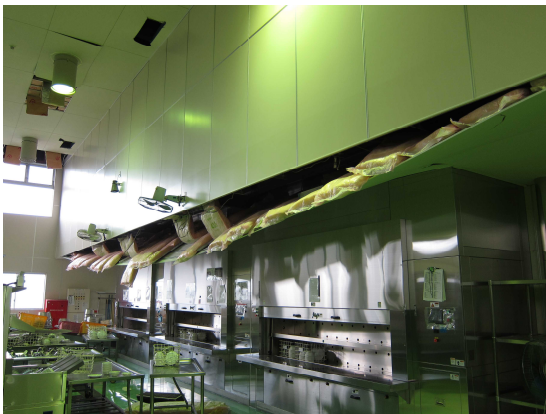
写真5-67 ダクトスペース下の天井の損傷（同）

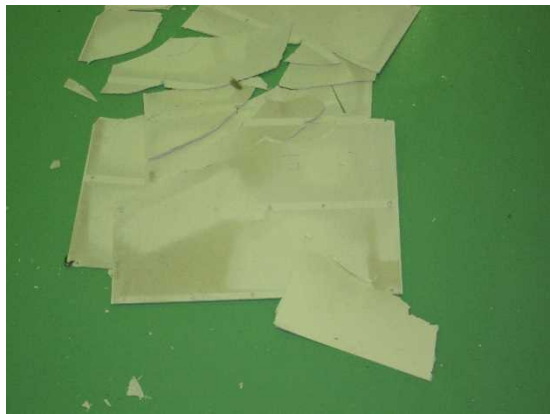
写真5-68 脱落した天井板（同）

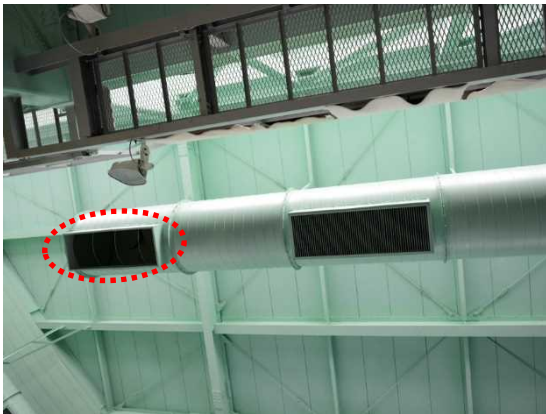
建築設備の被害は、屋内プールの空調用ダクトの吹出し部のパネルが落下する被害が確認された（写真5-71、5-72）。また、後述するFRP製の流水プールの損傷に伴って流れ出た水により地階の機械室が浸水して、機械室内の建築設備も浸水によって被害を受け、調査時までには復旧していなかった（写真5-73）。

写真5-71 空調吹出し部パネルの落下

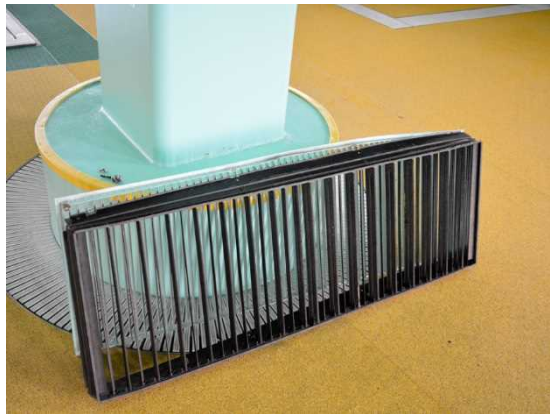
写真5-72 落下した吹出し口パネル

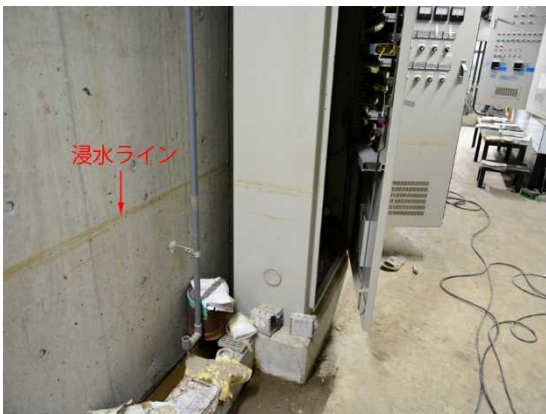
写真5-73 機械室の被害状況

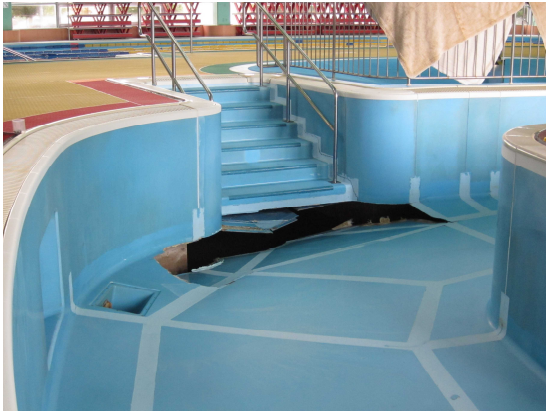
その他、FRP製の流水プールが階段付近の2箇所で損傷して、流水プールの水が流れ出ている（写真5-74～5-78）。

写真5-75 流水プールの底の損傷

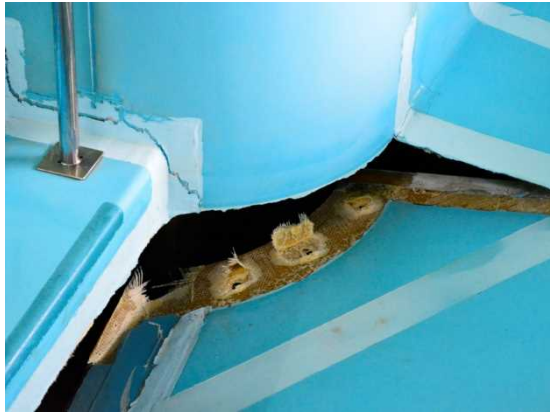
写真5-76 前写真の近景

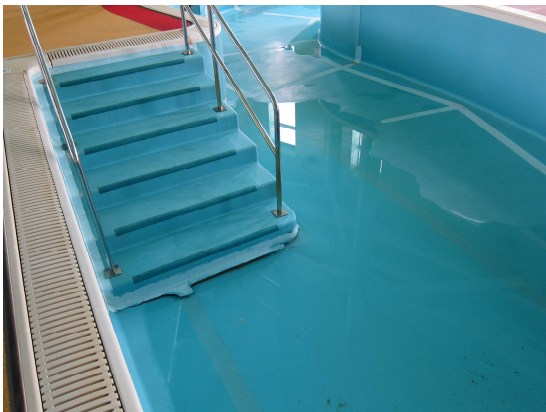
写真5-77 流水プールの底の損傷

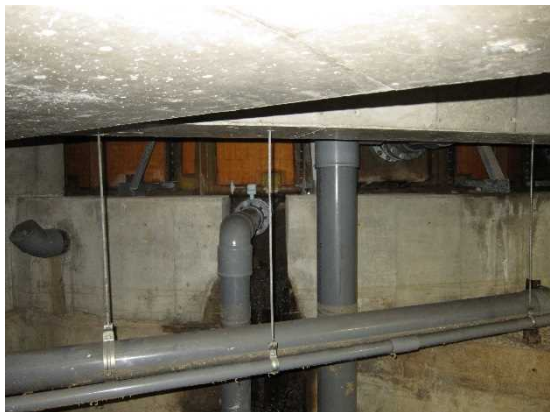
写真5-78 流水プールの床下の様子

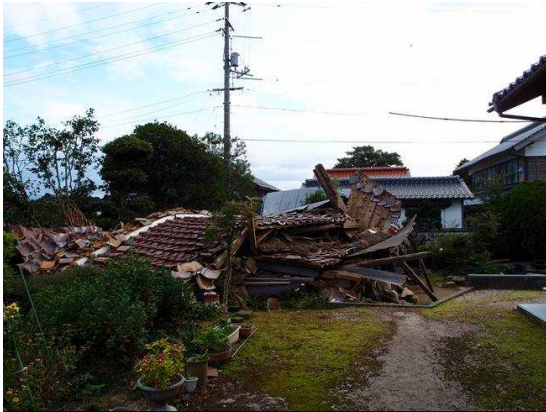
北栄町では多くの木造建築物に被害が見られ、屋根瓦のずれなど部分的に損傷しているものが多かったが、仕様から1981年以前の旧耐震基準時代または建築基準法制定以前建築と推定される木造建築物で、全体が壊れているものなどもあった（写真6-1～6-3）。

写真6-1 木造建築物の被害

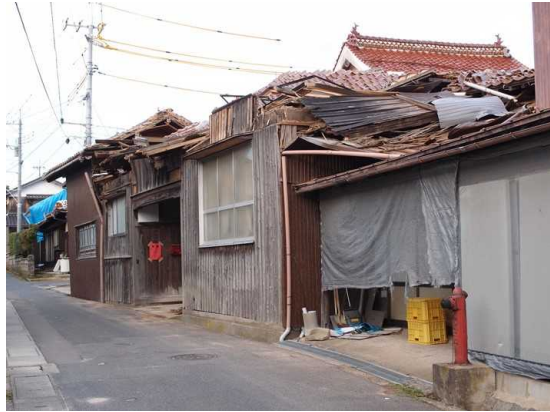
写真6-2 木造建築物の被害

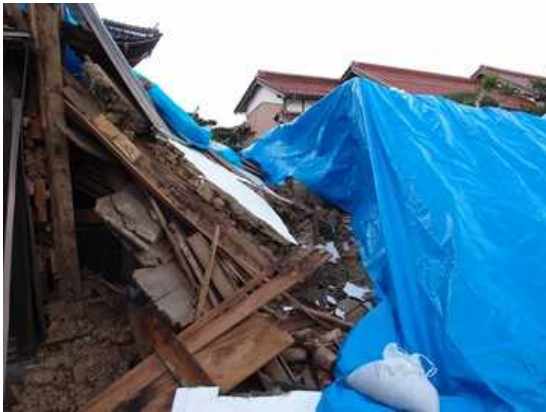
写真6-3 木造建築物の被害

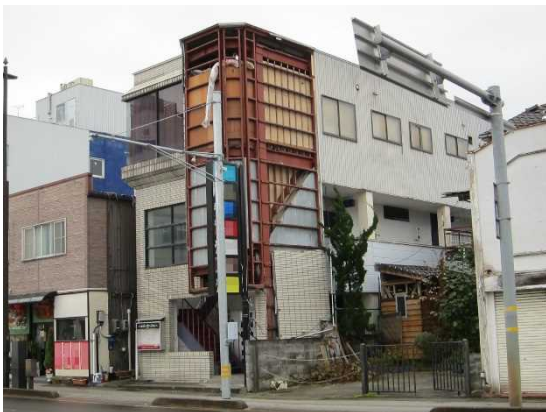
倉吉市内では、ラスシートモルタル外壁の脱落被害(写真6-4)、ガラススクリーンの損傷(写真6-5)、PC カーテンウォールの部分的な欠け(写真6-6) などが確認された。また、共同住宅(1986年竣工(定礎板より)、鉄筋コンクリート造4階建て)の屋上塔屋に設置されたFRP製の高架水槽が破壊する被害が確認された(写真6-7)。

写真6-4 ラスシートモルタル外壁の脱落

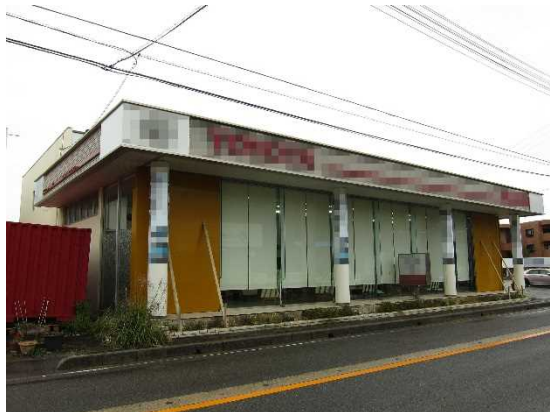
写真6-5 ガラススクリーンの被害

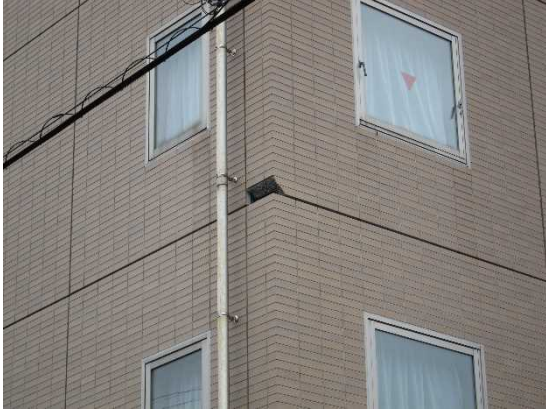
写真 6-6 PC カーテンウォールの欠け

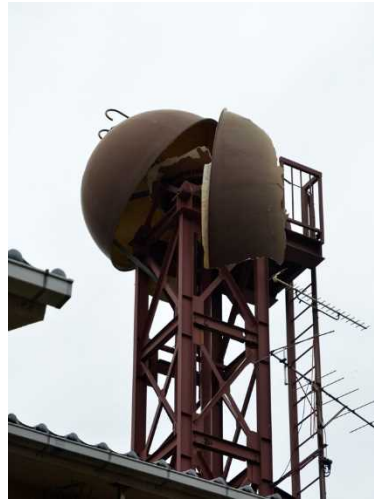
写真 6-7 FRP 製の高架水槽の破壊
