平成 30 年 6 月 29 日に滋賀県米原市で発生した建築物等の竜巻被害 現地調査報告

国土交通省国土技術政策総合研究所 建築研究部
国立研究開発法人建築研究所 構造研究グループ

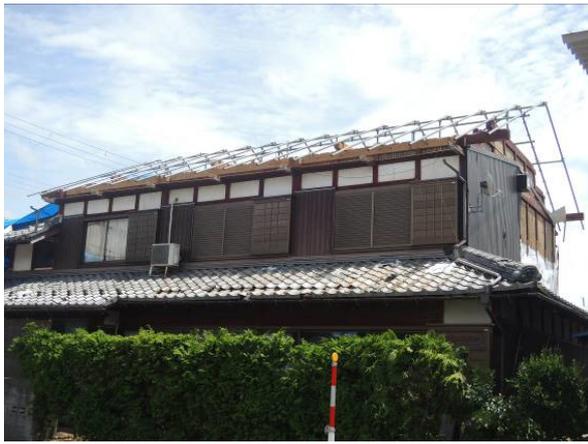
写真1 住家Aの外観

- 朝日地区にある住家Aは木造2階建てであり、居住者によれば築約30年である。2階の屋根の小屋組が飛散しており、調査時には飛散した小屋組はすでに撤去されていた(写真1~2)。
- 小屋組を構成する小屋束は、断面の寸法が100mm×100mm~120mm×120mm程度、ほぞの寸法が幅90mm、厚さ30mm、長さ75mm程度であった。調査をした範囲では、小屋束と横架材(小屋梁等)との接合部はいずれもほぞ差しであり、金物やくさびの併用は確認されなかった(写真3~4)。
- 1階南面の開口部は、玄関ドアのガラスに部分的に損傷があるが、その他の窓ガラスに損傷はみられなかった(写真5)。
- 2階の室内に突風が吹き込んだ後、1階に吹き降ろした結果と思われる汚れの痕跡が、1階の階段回りにみられた。また、その周辺の壁にはガラスの小破片もあったとのことである。
- 被害発生時、居住者は同じ敷地内の別の住家におり、住家Aには不在であった。その時点では、屋根の飛散には気づかず、2階での窓ガラスの破損と小屋組の飛散のどちらが先に発生したか不明であるが、1階の階段回りまで突風が吹き降ろした様子を見ると、印象としては窓ガラスの破損のほうが先に発生したかもしれない、とのことである。一般に、大きな開口の有無に応じて屋内に作用する内圧条件が変われば、小屋組の飛散を生じさせた風速の推定値が変わることになる。
- 住家Aと同じ敷地内に非住家(倉庫)が2棟あり、いずれも鋼製の屋根ふき材が損傷していた(写真6)。

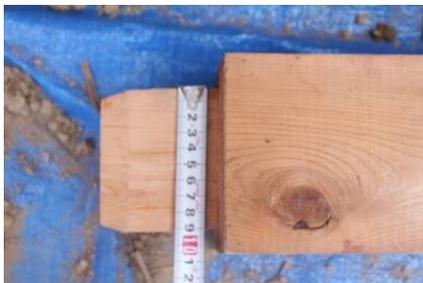
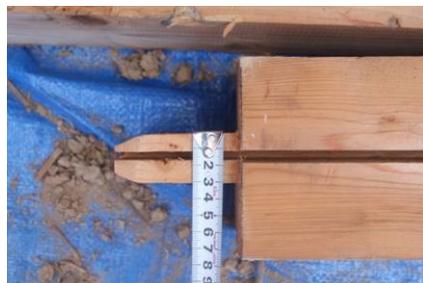
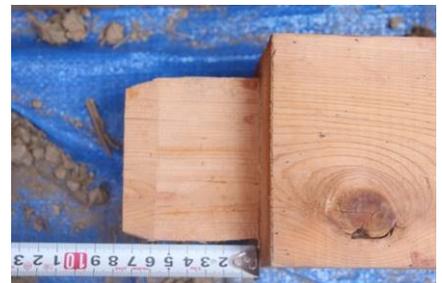
写真4 小屋束のほぞ

朝日地区での木造小屋組の飛散事例では、小屋束の接合状況を調査した。調査をした範囲ではほぞ差しによる接合のみであり、金物やくさびの併用は確認されなかった。また、同地区では軽量鉄骨造と思われる 2 階建ての事務所について、転倒しながら倒壊した事例もあった。北方地区では、近隣の住家から約 100 m 飛来した鋼製屋根が寺社の屋根に衝突し、その方向に残留変形が生じていた。調査をした範囲では、鋼製屋根の下面に屋根スラブへ緊結した形跡は確認されなかった。また、同地区では土蔵の屋根にずれが生じた事例があった。

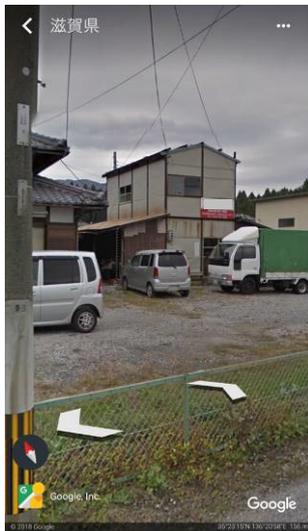
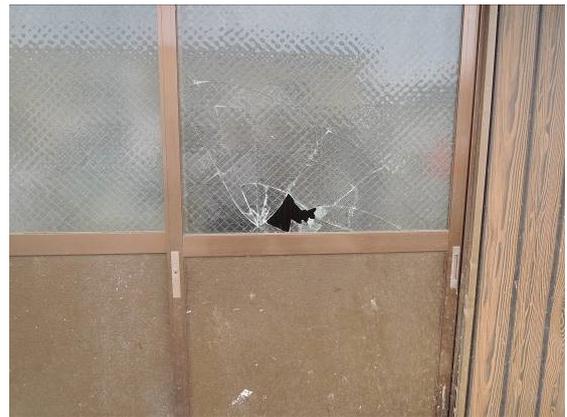
- 朝日地区にある事務所 B は軽量鉄骨造と思われる 2 階建てで、被害直後の報道写真を参照すると一部木質の部材も用いられていたようである（写真 7）。所有者によれば、平成 4 年頃の建築で、壁にブレースが設けられていた。調査時には上部構造は撤去済みであったが、上部構造が転倒しながら倒壊したとのことである。
- 所有者は同じ敷地内の別の住家におり、目視で竜巻の接近を確認していた。なお、別の住家（木造 2 階建て）では軽微な被害として、飛来物の衝突によると思われる窓ガラスの破損を確認した（写真 8）。
- 事務所 B は、M12 アンカーボルトで東西方向 4 カ所、南北方向 8 カ所、布基礎に固定されていた（写真 9～10、図 2）。図 2 中の赤点の位置に M12 アンカーボルトが配置されていた。幅 120mm の布基礎に対して、外側から約 30mm の位置で約 70mm 突出していた。ナットが残っているアンカーボルトが複数あり、大きく曲げ変形しているアンカーボルトもあった。
- 布基礎の横にあった鋼製のユニット倉庫も、転倒した後に上下逆さまの状況であったとのことである。被害前の地盤面への固定状況は不明であるが、調査時と同様にコンクリートブロック上に置かれたのみの状態の可能性がある（写真 11）。

写真 7 被災前の事務所 B と思われる建築物(Google より) 写真 8 飛来物の衝突と思われる痕

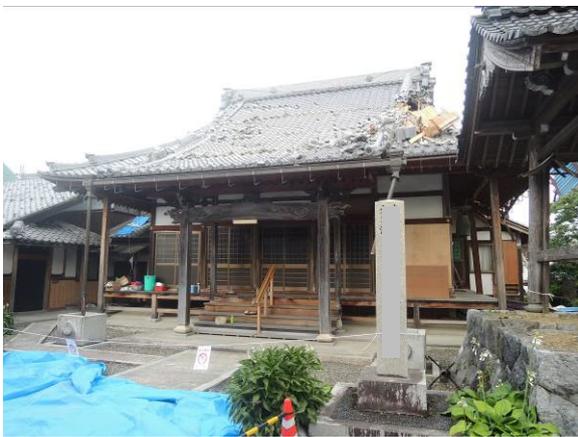
写真 12 寺社 C の外観

- 北方地区にある寺社 C の屋根に、近隣から飛来した鋼製屋根が衝突した。この屋根は鋼材と鋼板製折板が一体となった状態であり、調査時には、地上に吊り下げた後に解体作業中であった(写真 12~14)。この鋼製屋根は、寺社 C の南西に位置する住家から、その原形をほぼ保ったまま 100m 程度飛散したと思われる。
- 屋根の下地は H 形鋼で構成されており、調査をした範囲では、以下の 2 つに該当する鋼材の使用を確認した。高さが 200 mm の H 形鋼のスパンは約 1,950 mm である。高さが 100mm の H 形鋼にはタイトフレームとともに面戸が取り付けられており、軒先の下地材として使用されていたと思われる。また、H 形鋼の

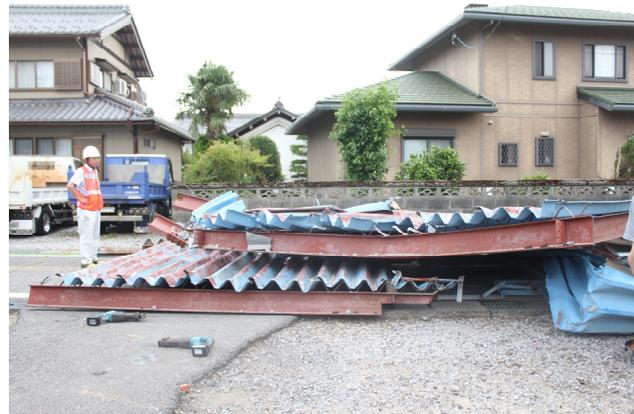
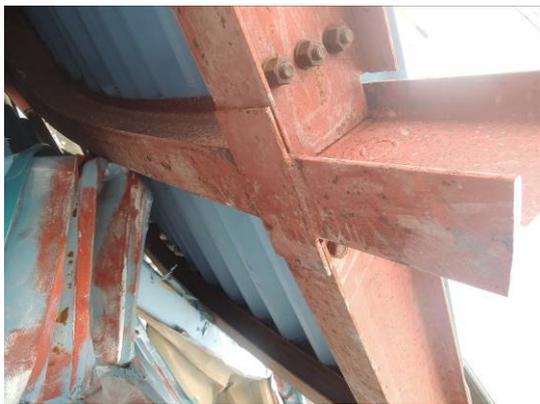
写真 15 鋼製屋根の下面

下面を調査した範囲では、屋根スラブに緊結した形跡は確認されなかった（写真 15～16）。ここで調査した結果に基づき、飛散開始時の瞬間風速の推定結果を参考資料 2 に示している。

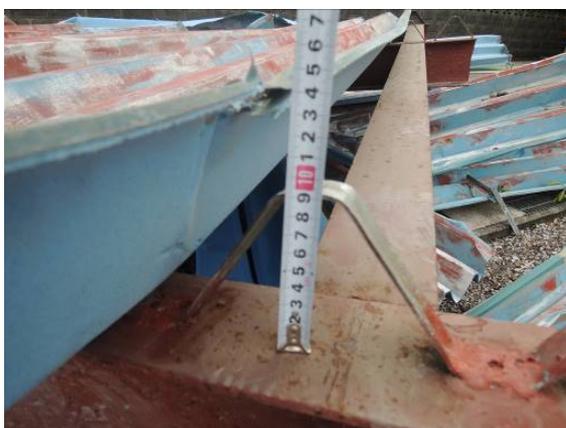
写真 17 鋼板製折板ぶきのタイトフレーム

- 鋼板製折板は重ね形であり、タイトフレームの寸法は山高が約 90 mm、幅が約 200 mmであった（写真 17）。
- 寺社 C の管理者が被害発生後、下げ振りによる変形の計測を行っていた。その結果、躯体が北側に 1/50、西側に 1/150 程度傾いていたとのことである。なお、調査時に高さ約 2300 mm の建具の変形状況から傾斜を確認した結果、北側に約 35 mm 傾いていた（北側に 1/65 程度の変形、写真 18）。また、当該建具は開閉不能であった。

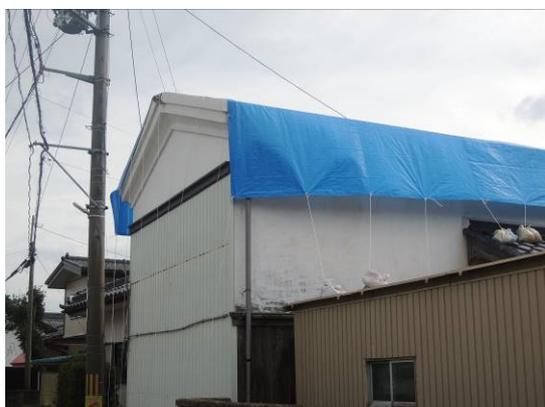
写真 19 土蔵 D の外観

- 北方地区には複数の土蔵があったが、そのなかに屋根のずれが生じた事例があった(写真 19)。調査時には、当該屋根は撤去済みであった。当該地区での土蔵の屋根構造について、通常は置き屋根で、特段の緊結はしていないとのことである(写真 20)。

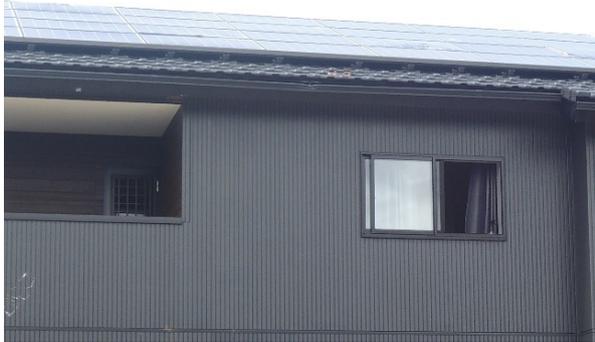
上記以外のその他の被害として、写真 21～26 に、屋根上設置型の太陽光パネルの軽微な損傷、塀やフェンスの損壊、室外機の損傷、外壁材への木材の突き刺さり、カーポートの損傷の事例を示す。カーポートの損傷は夫馬地区、それ以外は朝日地区で確認したものである。

写真 21 太陽光パネルの軽微な損傷

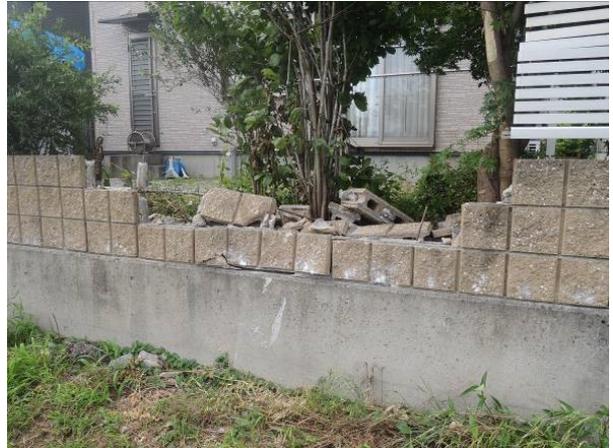
写真 22 塀の損壊

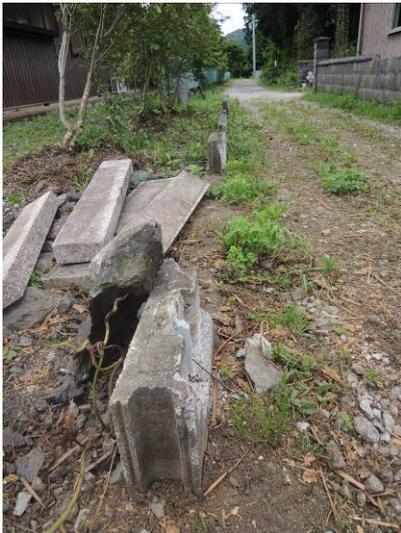
写真 23 フェンスの基礎の損壊

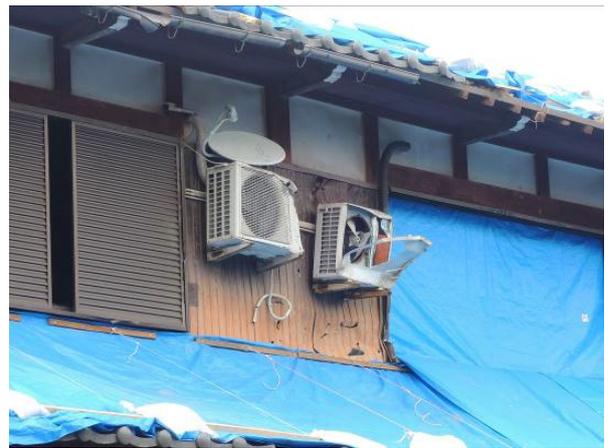
写真 24 室外機の損傷

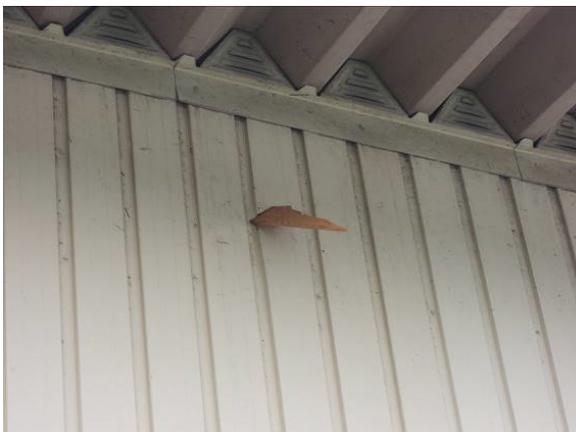
写真 25 外壁材への木材の突き刺さり

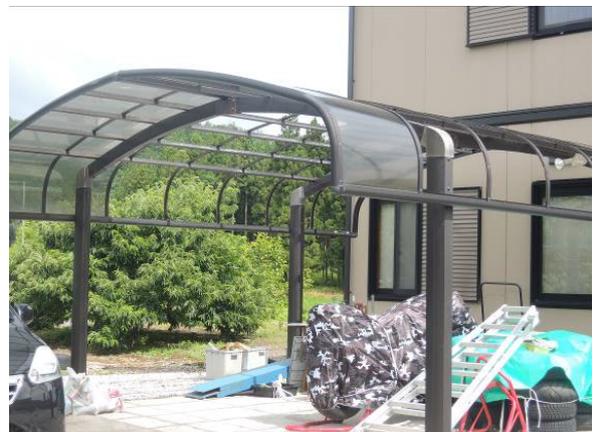
写真 26 カーポートの損傷

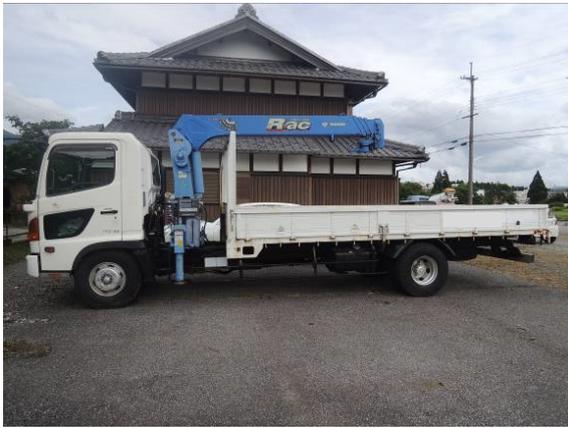
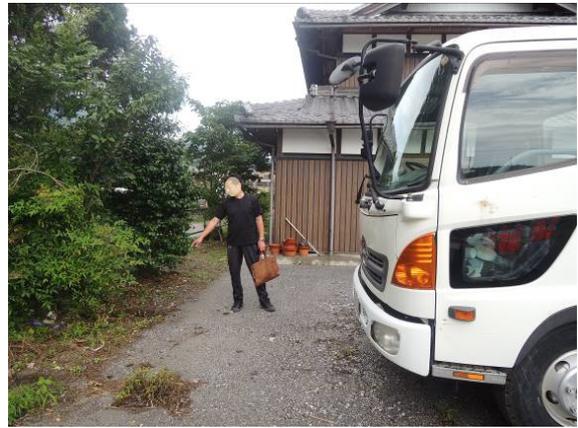
建築物以外の被害状況として、写真 27～32 に、4 トントラックの移動、電柱と樹木の折損を示す。トラックは事務所 B と同じ敷地内の西側に駐車されており、突風の作用を受けて 3.5m 程度移動したとのことである。調査時に、写真 28 の左に見える土壌の範囲で車輪痕を確認した。折損した電柱と樹木は、事務所 B の敷地の北側に位置していた。なお、竜巻等突風による代表的な被害形態の 1 つとして墓石の転倒も挙げられるが、朝日地区にある複数の墓石には転倒被害は生じていなかった。

写真 27 突風によって移動した 4 トントラック

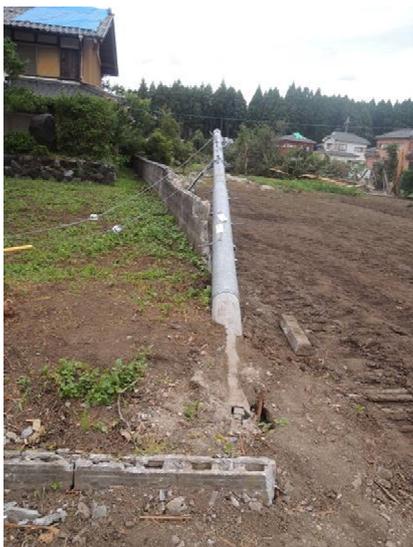
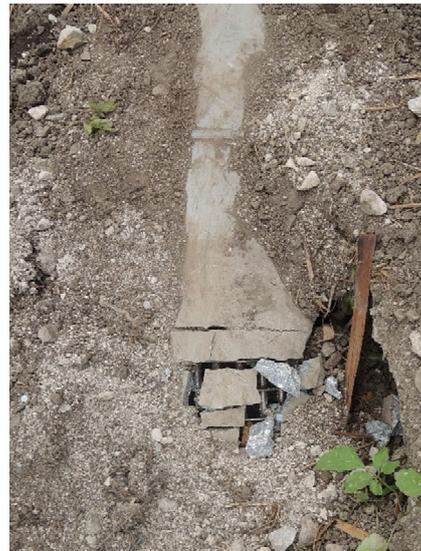
写真 29 電柱の折損

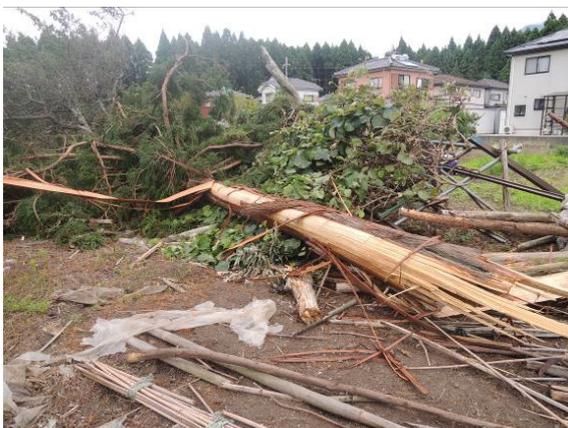
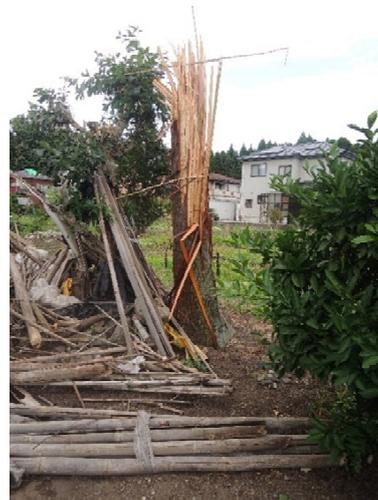
写真 31 樹木の折損

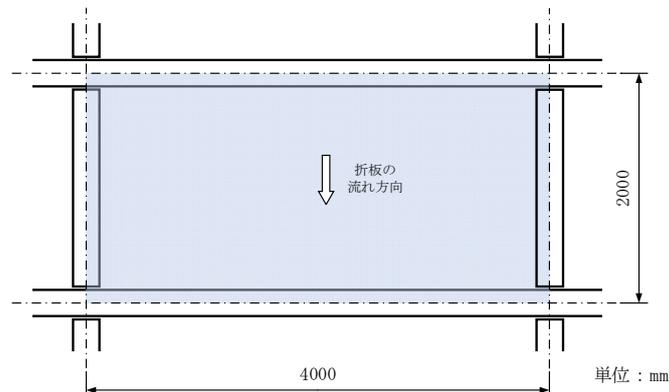
図 1 屋根を構成する H 形鋼のスパンの仮定

仮定 1：屋根の一般部を構成する H 形鋼のスパン(概算値)は、現地調査での採寸結果に基づき、図 1 に示すものとする。

仮定 1 に基づき、鋼製屋根の単位面積当たりの固定荷重 W_R (N/m^2) を以下の計算により推定する。

$$v_p > 42 \sim 66 \text{ (m/s)} \quad (6)$$

となる。想定するピーク風力係数の数値によって幅があるが、(6)式の右辺は日本版改良藤田スケールでの概ね JEF1 の高風速側から JEF2 の風速までの範囲に対応した結果となっている。ここで得た風速は、同スケールに定める風速と同様の考え方によるものであり、急激な気圧降下や非定常な風速の変化を伴う竜巻特有の影響も含んで発生しうる実被害と同程度の被害を発生させる風速としてみなされる。
