2003年5月26日宮城県沖の地震による被害状況(速報)

2003年5月26日宮城県沖の地震緊急調査速報

国土技術政策総合研究所・土木研究所・建築研究所・港湾空港研究所合同緊急調査団

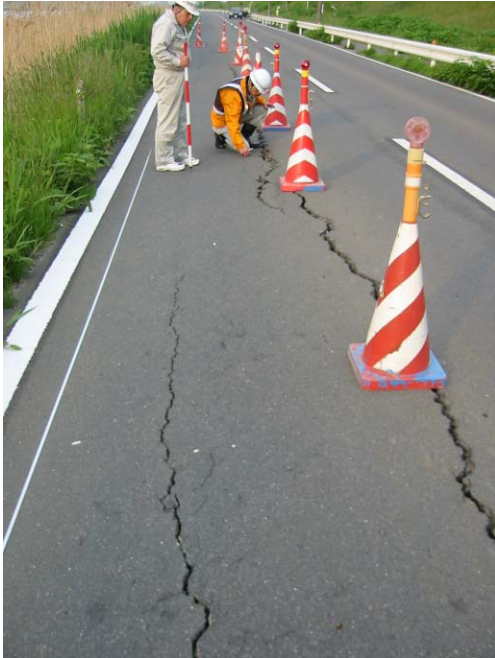
口絵写真 - 1 北上川七尾(11.5km付近)の被災状況。堤防天端に縦断クラックが発生した。(撮影:北上川下流河川事務所)

また、1978年宮城県沖地震では、1メートルを超える堤体の沈下や数10cm幅のクラックが、今回の調査地点を含む河川堤防で断続的に発生し、直轄の北上川と鳴瀬川だけでも被災した堤防の延長は22.3kmにのぼった⁴⁾。これに対して、今回の地震では、天端の沈下はいずれの堤防でも確認されず、発生したクラックの幅は最大で20mm程度と小さく、被害は極めて軽微であった。

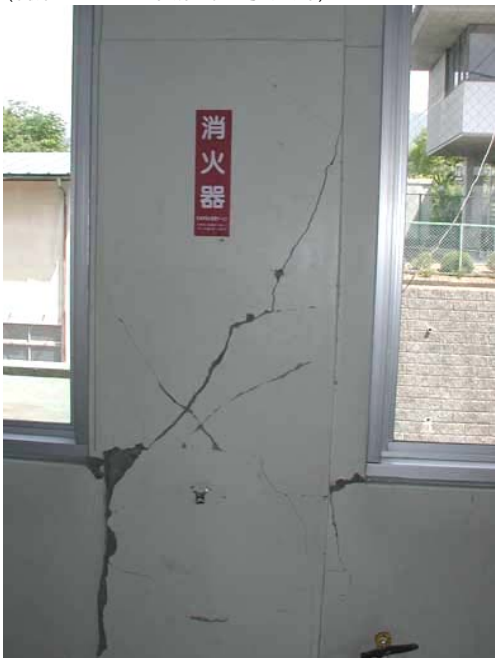
口絵写真 - 3 RC3階建校舎の北面の被害

- 2) 外壁の落下や屋根瓦のずれ、窓ガラスの被害が多く報告されているようであるが、調査中、数多くは見られなかった。
- 3) 全壊と判断された戸建て住宅には岩手県大船渡市の2棟(在来木造:写真 - 3、軽量鉄骨造工業化住宅)があり、丘の先端という地形効果による地震動の増幅が被害につながったと考えられる。
- 4) 鉄筋コンクリート造の建築物では、遠野市、釜石市および大船渡市の公共建築物で構造的被害が見られたが、その他の建築物には大きな被害はなかった。
 (ア)RC造3階建(遠野市) : 短柱2本のせん断ひび割れ、施工上の欠陥のある柱1本の損傷
 (イ)RC造3階建(釜石市) : 北側外壁面および桁行き方向の方立て壁のせん断破壊
 (ウ)RC造3階建(大船渡市) : 北側外壁面の柱のせん断ひび割れ(口絵写真 - 3)
- 5) 鉄骨造の建築物では、外壁やガラスの損傷が見られるものがあつたが、構造的な被害は見受けられなかった。気仙沼市内の学校(RC造3階建)の校舎上の鉄骨造塔屋(2層)の取り付けアンカーの破断や拔出が生じていた。また体育館のプレースのたわみが観察された。(国総研:上之蘭、飯場、建研:斉藤、五十田)

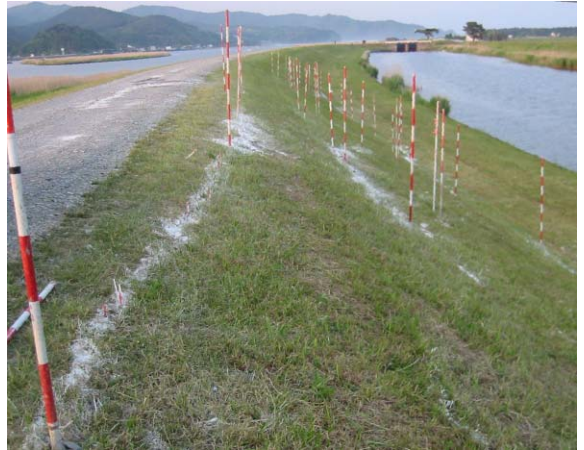
口絵写真 - 2 北上川釜谷地区堤防(1.3km付近)の被災状況。白線は、地震により発生したクラックに石灰を注入したもの。(撮影:北上川下流河川事務所)

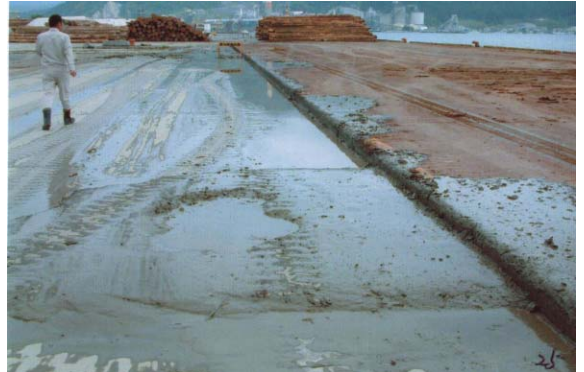
口絵写真 - 4 野々田地区-13m岸壁直背後 シルトの堆積状況

野々田地区-13m岸壁背後(図-6)においては、この地震における唯一の比較的規模の大きな液状化現象が見られた。噴砂の痕跡は栈橋土留直背後と岸壁法線より約60m陸側の所に残っており、粒径約5cm程度の大きな礫も残っていた。噴出した砂・水はコンクリート舗装が岸壁へ向かって傾斜していることから、分級しながら堆積しており最終到達域である栈橋上部工直背後の部分にはシルトが堆積(口絵写真-4)したと思われる。

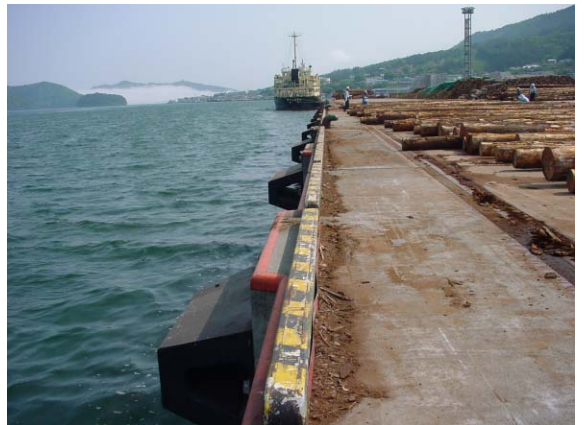
口絵写真 - 5 野々田地区-13m岸壁の状況

口絵写真-5に示すように栈橋法線の出入りはほとんど無く、地震後においても船の接岸・係留は可能であり、またコンクリート舗装の不同沈下も無かったため、地震の翌日には埠頭用地内における作業が行われ

ていた。したがって、埋立地盤内において液状化は発生したものの、栈橋本体などの構造に問題はほとんど無く岸壁および荷捌きに支障をきたすことは無かった。

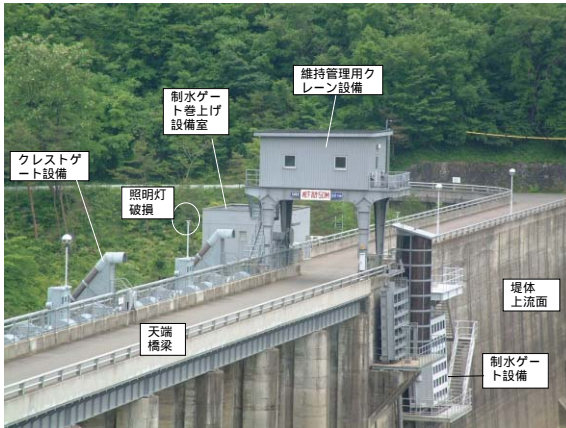
口絵写真 - 6 田瀬ダムの天端状況
(天端上下流方向最大1024galもの大きな加速度が計測されたが、ダム構造物および付属構造物には変状は生じなかった)

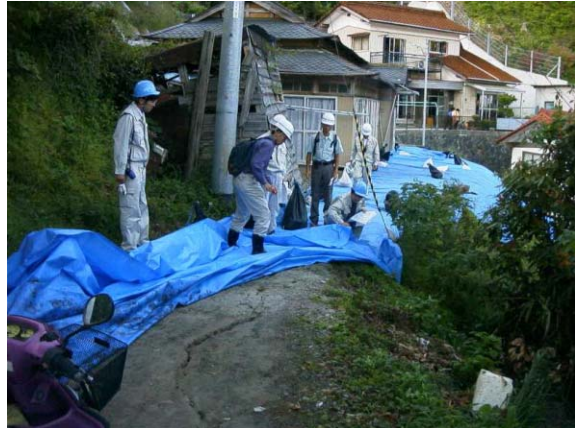
口絵写真 - 9 のり肩への亀裂の発生
(宮城県牡鹿町前浜地区)

主に盛土部分ののり肩において、連続性のある亀裂が多く確認された。そのほとんどは、のり肩から1～2m程度の位置に発生していた(口絵写真 - 9)。

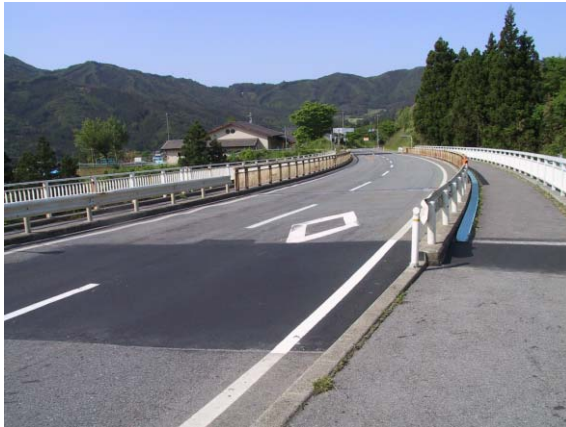
口絵写真 - 7 国道45号白木沢橋
(岩手県大船渡市、橋台取付け盛土の沈下、アスファルト盛付けによる補修状況)

橋台取付け盛土の沈下による段差(口絵写真-7)及び支承に被害が生じた橋を除き、調査した約100橋の道路橋において構造的に影響のある被害は確認できなかった。下部構造のコンクリートに軽微なひびわれや橋台の護岸に目地のずれなどが確認された橋もあったが、構造的に影響のある損傷ではなかった。

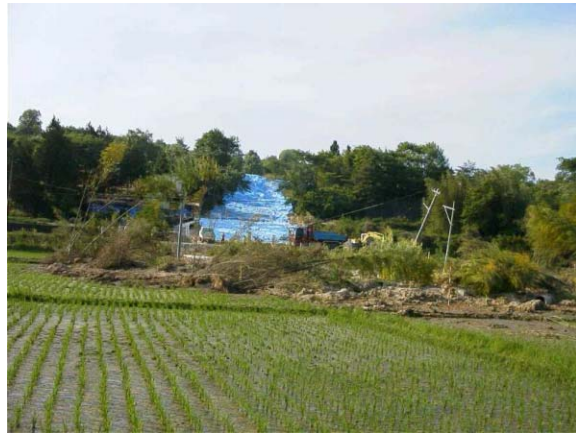
口絵写真 - 10 館下地区で発生した地すべり
(宮城県築館町館下地区)

今回の地震により築館町の1箇所で地すべりの発生が確認された(口絵写真 - 10)。発生した地すべりには次のような特徴が認められた。

1) 発生斜面の勾配は平均で約11～12°、堆積末端から滑落崖を見通した角度は8°程度と緩い勾配であった。

2) 堆積土砂は、水田域に長さ約65m、幅約55m、厚さ約0.7mと薄く緩勾配で広がっており、調査時点でも水を豊富に含んでいる部分があった。

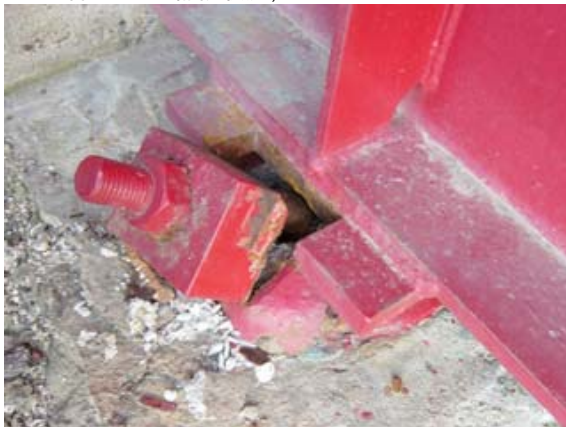
口絵写真 - 8 線支承のアンカーボルトの橋軸直角方向への変形状況(船渡橋、橋台部)

岩手県宮守村の船渡橋においては支承のアンカーボルトの変形が生じた。上部構造は、3径間連続 + 単純 + 3径間連続の7径間鋼桁(1967年竣工、2等橋)、下部構造は円形断面を有する鉄筋コンクリート橋脚である。可動支承部に変位が確認されるとともに、一方の橋台において1本アンカー形式の線支承のアンカーボルトが橋軸直角方向に変形した(口絵写真 - 8)。

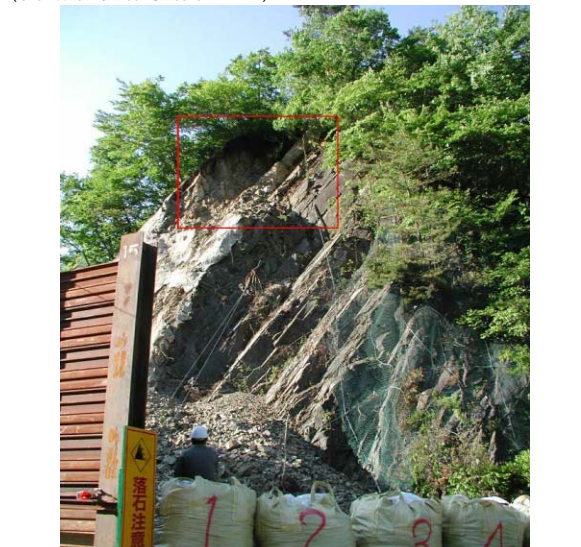
口絵写真 - 11 瀬田米子飼沢(岩手県住田町)で発生した剥離型落石

片理の発達した中古生層(主として粘板岩)の斜面(60～80°程度)では、片理や層理面に沿った形で剝離型(浮石型)落石(口絵写真 - 11、写真 - 2)を起こし、一部では長径2.5m程度のくさび型に剝離した箇所も見られた。一方、花崗岩がマサ化している斜面では、抜け落ち型(転石型)の落石が見られた。

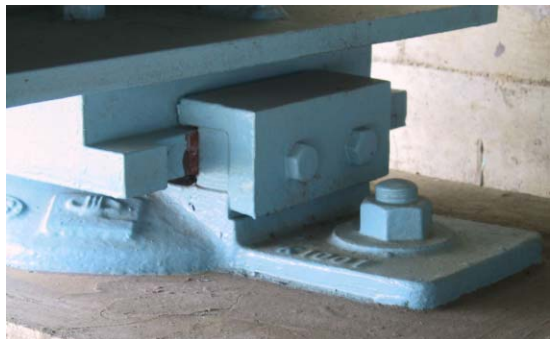
写真-1に示すように可動支承や高欄の伸縮部に塗装のこすれ跡(約1～4cmの変位量)がいくつかの橋で確認されたが、ほとんどの道路橋では地震により変位が生じた形跡が確認できなかった。ただし、塗装のこすれ跡も一方向にのみ見られるなど、温度変化の影響も考えられ、地震によるものかは確定できなかった。

写真-1 支承部のこすれ跡の一例(国道45号気仙大橋、岩手県陸前高田市、温度変化の影響の可能性もあり)

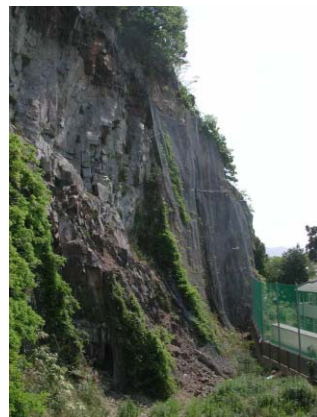
写真 - 2 鹿妻地区(宮城県石巻市)剝離型落石

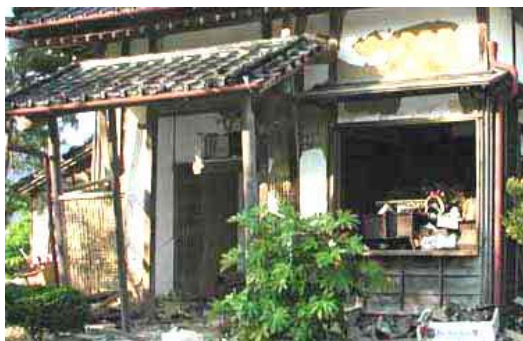
写真 - 3 在来木造の被害
