# 平成15年7月26日の宮城県北部を震源とする地震と 24、25日の降雨による土砂災害（速報）

国土技術政策総合研究所 危機管理技術研究センター砂防研究室  
独立行政法人土木研究所 土砂管理研究グループ

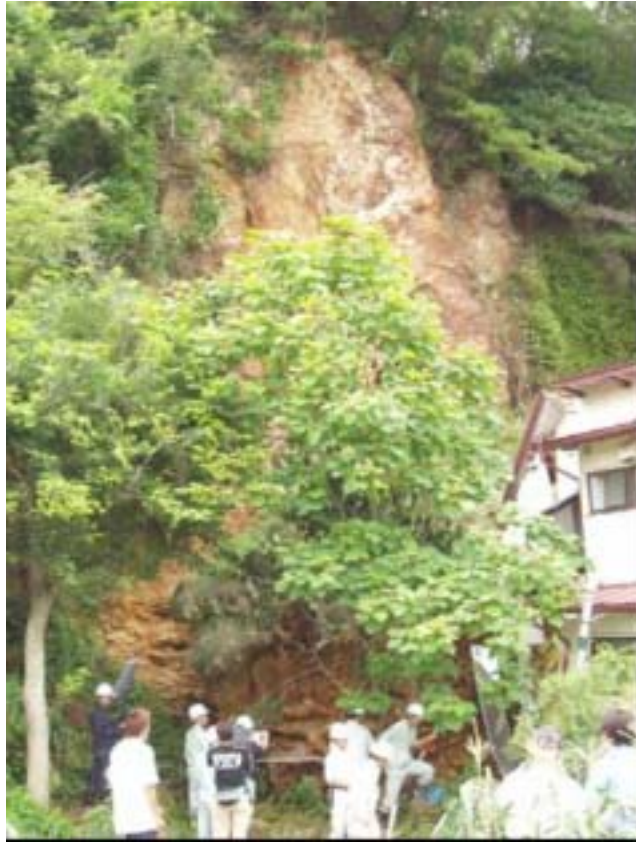
新第三紀の凝灰質砂岩および凝灰角礫岩が、勾配70～80°程度の斜面においてはく離（浮石）型落石をおこしていました。落石した礫の径は1～5mでした（写真-1）。落石は、斜面と斜面直下の家屋の間に堆積しているケースが多く、人家に甚大な被害を与えていた箇所も見られました。

写真 - 1 鳴瀬町北赤碕地区で発生した凝灰角礫岩分布域の落石と家屋への被害（図 - 1 中の 1 の箇所）

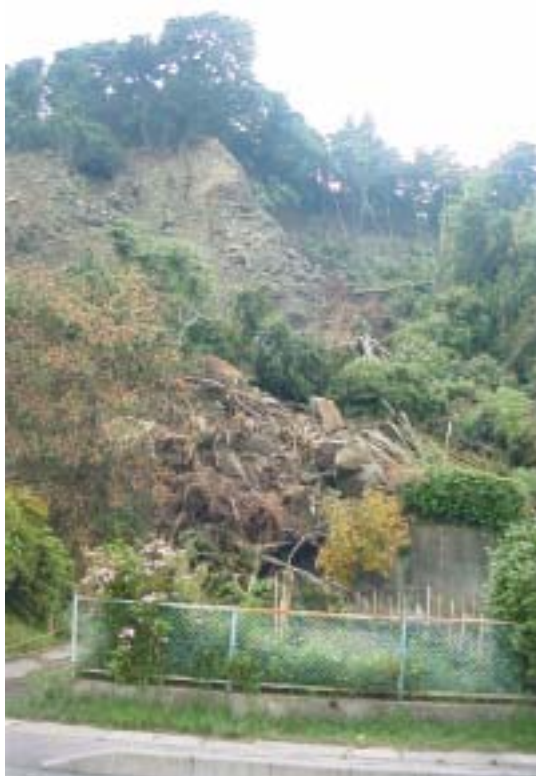
新第三紀の凝灰質砂岩を表層地質とする地域では、勾配が45～70°程度の斜面において、厚さ0.5～2.0mの表層土および風化した岩盤が崩壊していました。崩土中には多数の凝灰質砂岩の礫が含まれていました（写真-2）。

写真 - 2 矢本町で発生した凝灰質砂岩分布域の表層崩壊

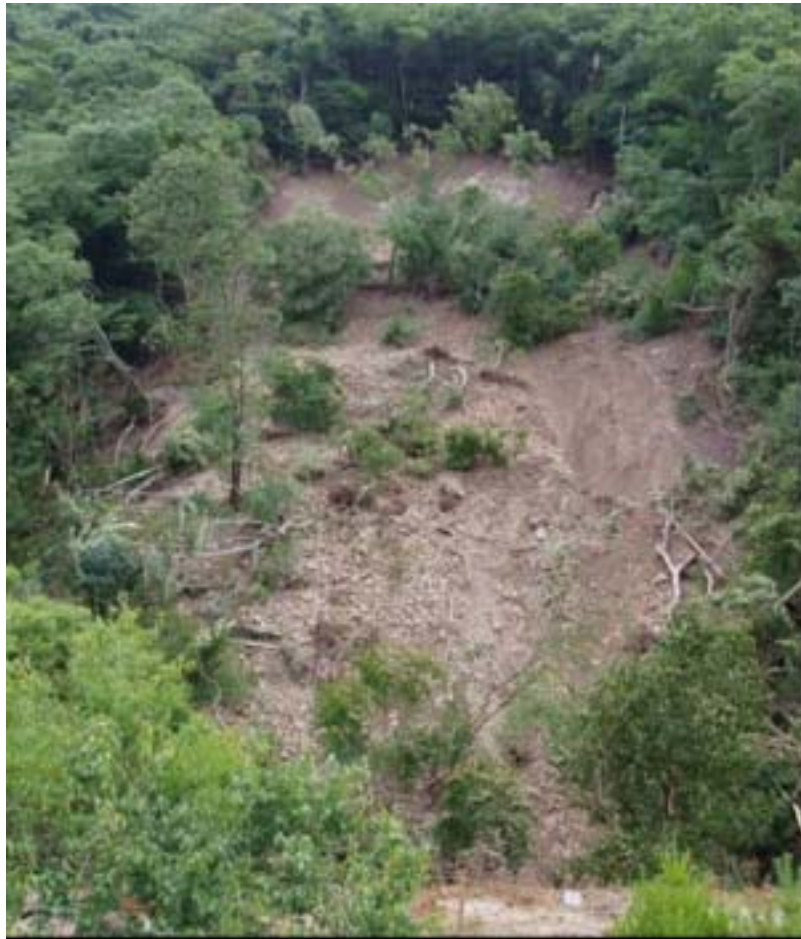
の大きい（崩壊斜面長約 70m、崩壊幅約 50m、厚さ約 2m）表層土の崩壊が津山町で 1 箇所確認されました。表層土に加えて、一部層理面に沿って粘板岩自体が崩壊していました（写真 - 3）。

写真 - 3 津山町竹の沢地区で発生した粘板岩分布域の表層崩壊（図 - 1 中の 4 の箇所）

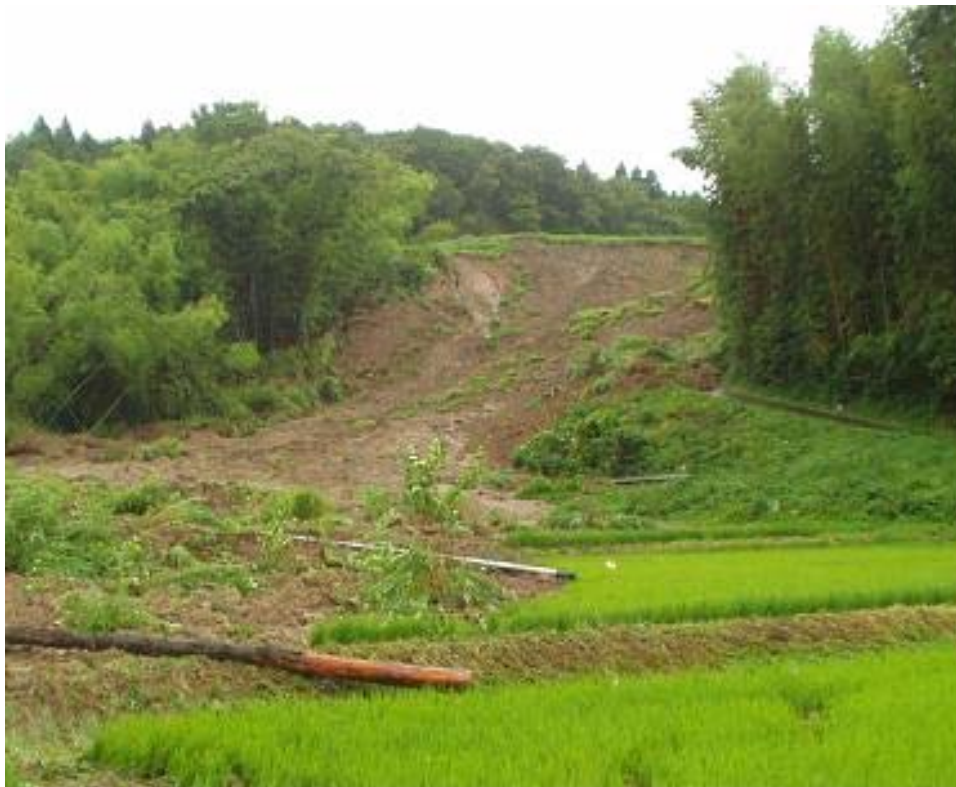
崩壊性の地すべりが河南町北村地区で発生しました（写真 - 5）。発生斜面の勾配は平均で 20°程度と比較的緩勾配で、発生域より上部は水田からなる平坦地となっていました。移動した土砂は多量の水分を含み、下方の水田の上に広く（流下方向の長さ約 100m、幅約 50m）薄く（厚さ 0.5~1.0m）堆積しています（写真 - 5）。堆積土砂の末端から滑落崖頭部を見通した角度は 10°程度でした。調査日時点（7月 31 日）においても、堆積土砂は非常に軟質で、歩行は困難でした。また、堆積域の一部には水たまりが形成されていました。

写真 - 4 河南町北村地区で発生した崩壊性地すべり（図 - 1 中の 6 の箇所）

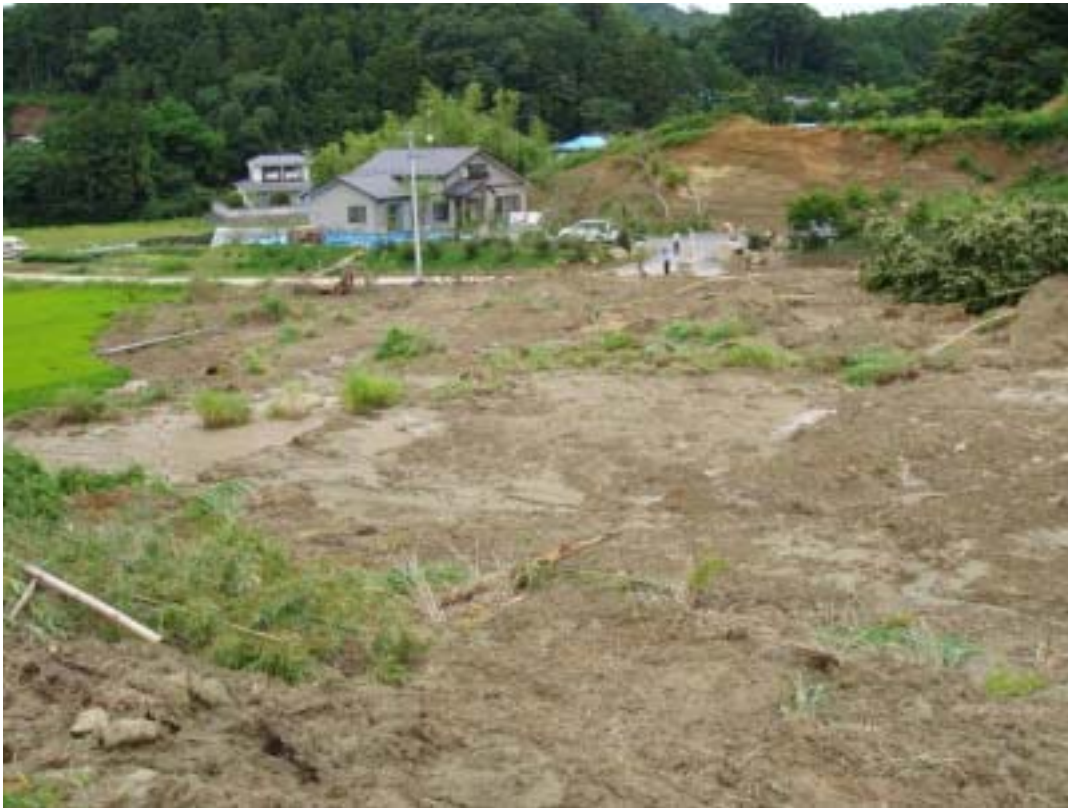
写真 - 5 河南町北村地区で発生した崩壊性地すべりによる崩土の堆積状況

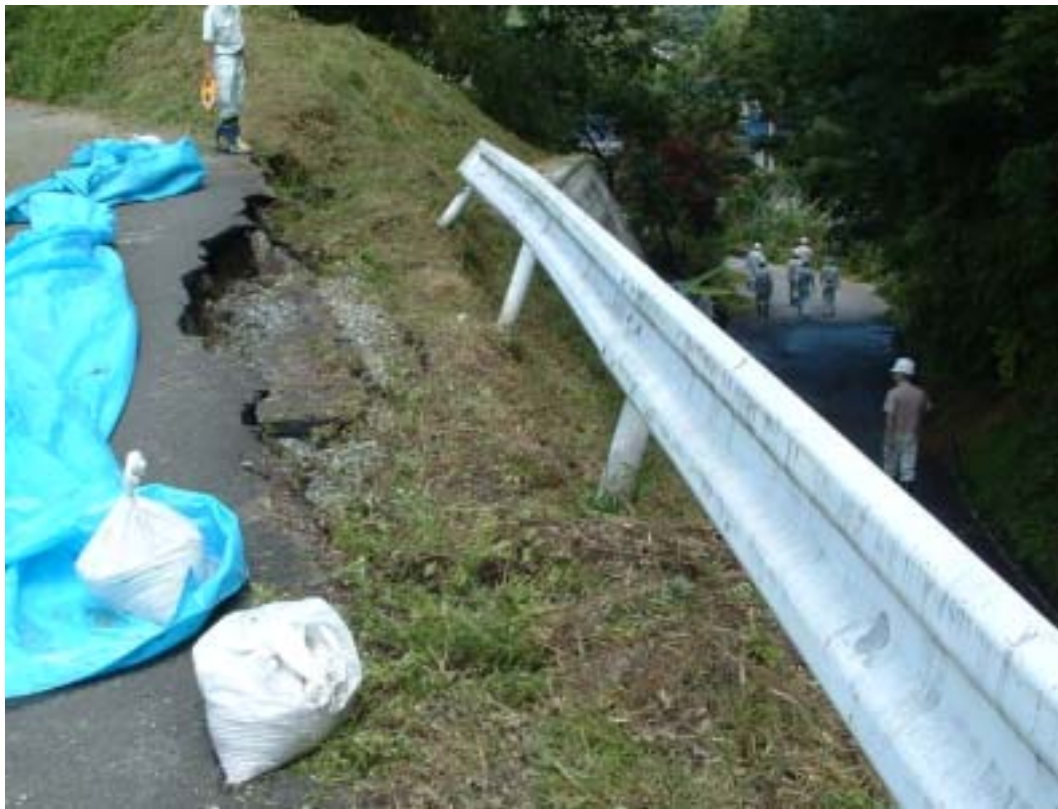
主に斜面の盛土部分ののり肩において、連続性のある幅数 cm の亀裂が多く確認されました。道路の路肩部分においても多くの亀裂が確認されました（写真 - 6）。亀裂の多くは、のり肩から 1~2m 程度の位置に発生しているものでした。

写真 - 6 松山町氷室地区で発生した道路ののり肩部の亀裂

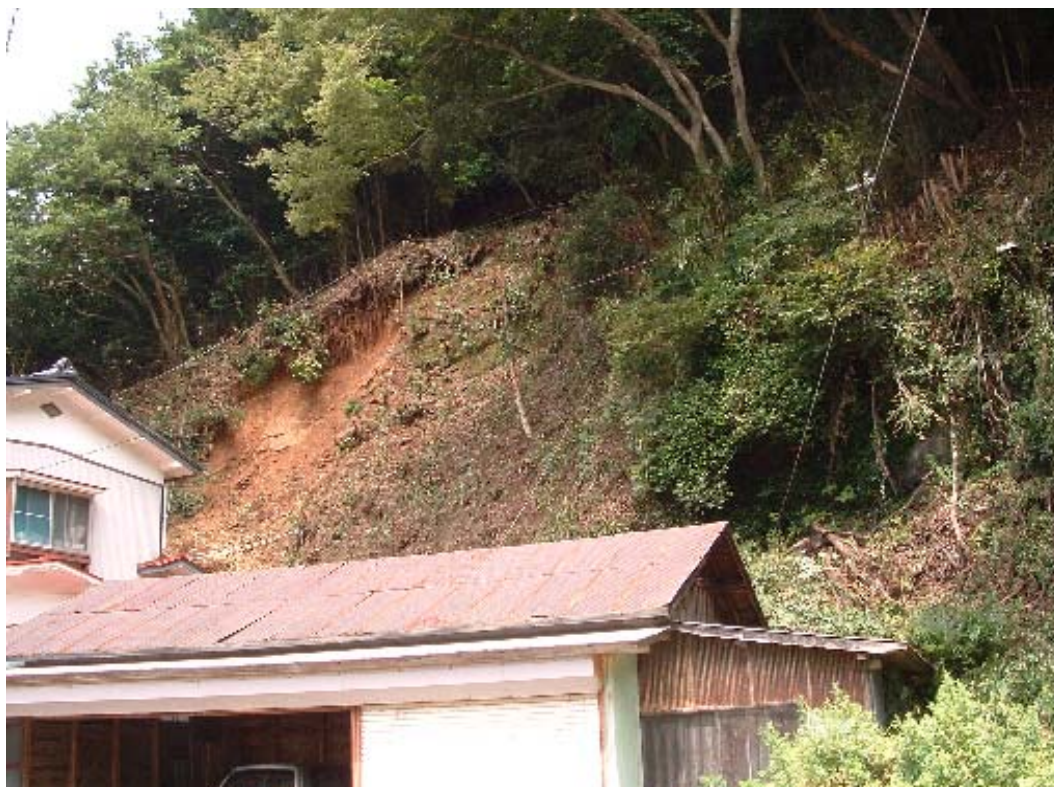
7月 24 日及び 25 日に降雨を誘因とするがけ崩れが 7 箇所が発生しました。このうち 3 箇所を調査しました。3 箇所は、いずれも斜面長 100 m 以上の長大斜面の脚部において比較的小規模な表層崩壊（崩壊長さ 7~14 m、幅 5~15 m、深さ 1~2 m）が生じているものでした（写真 - 7、8）。これらの崩壊発生までの降り始めからの降水量は 47~137 mm で、比較的少ない雨量で発生していることから、5月の地震の影響があるものと考えられました（宮城県土木部河川課雄勝雨量観測局調べ）。

写真 - 7 雄勝町小泊地区で発生した粘板岩分布域の表層崩壊（図 - 1 中の 8 の箇所）

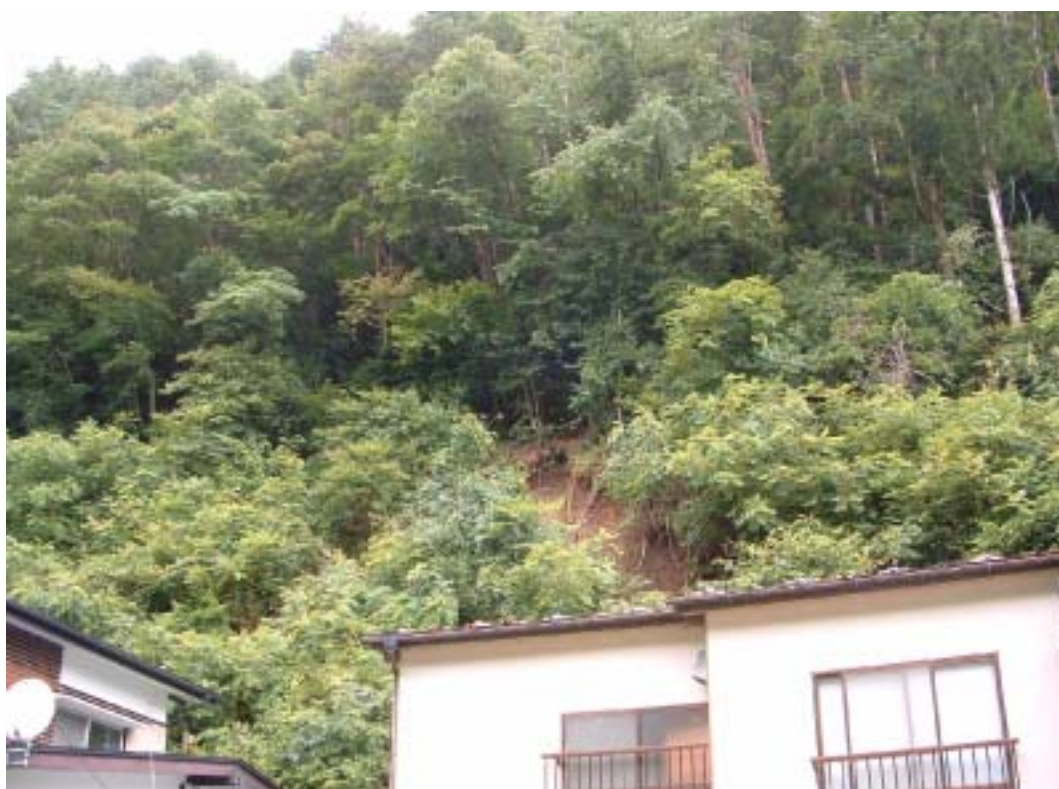
写真 - 8 北上町舘取地区で発生した粘板岩分布域の表層崩壊（図 - 1 中の 9 の箇所）
