平成 21 年 7 月 19 日岡山県美作市竜巻被害調査報告

国土交通省 国土技術政策総合研究所 総合技術政策研究センター 喜々津 仁密
独立行政法人建築研究所 構造研究グループ 奥田 泰雄

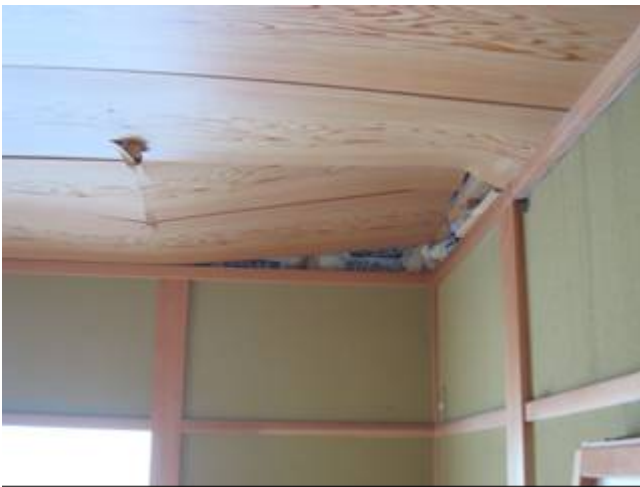
図 18 住家の1階室内の天井

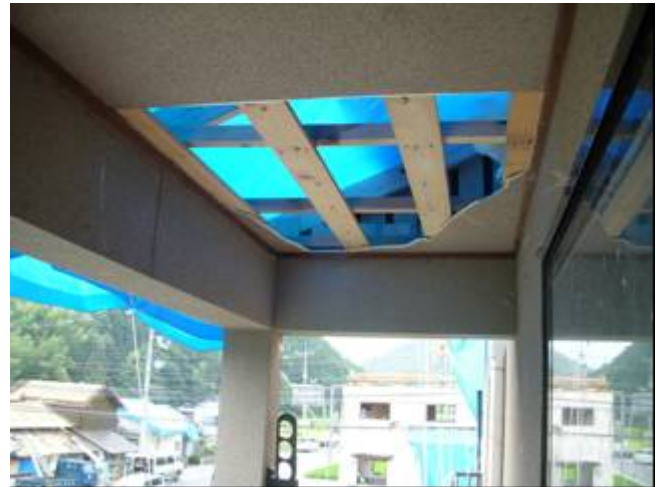
図 19 軒天井の脱落
