下水道関係

ダム関係

道路・橋梁関係

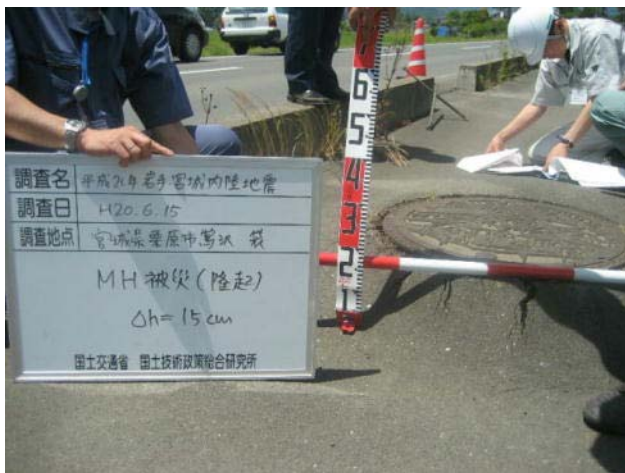
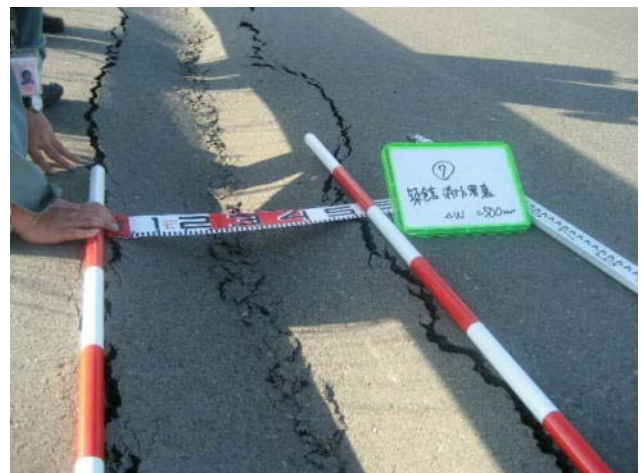
- ・鶯沢地区ではマンホールの隆起 (8 ~ 22cm) を確認。液状化と見られる噴砂や電柱の沈下を多く確認。また、継ぎ手のズレや侵入水、たわみ等も生じている。
- ・一迫地区でもマンホールの隆起 (6 ~ 8cm) を確認。一部では埋め戻し部の路面沈下 (6 ~ 8cm) が 200m にわたり発生。一部の管路にマンホール間のたわみによる汚水帯水がある。液状化とみられる噴砂も見られる
- ・築館地区では、埋め戻し部の路面沈下 (12 ~ 27cm) が 200m にわたり発生。液状化と見られる噴砂と、大量の浸入水を確認。
- ・いずれの箇所においても、流下機能は確保できている模様。
- ・余震の影響を受け、マンホールの隆起が新たに生じた事例もある。

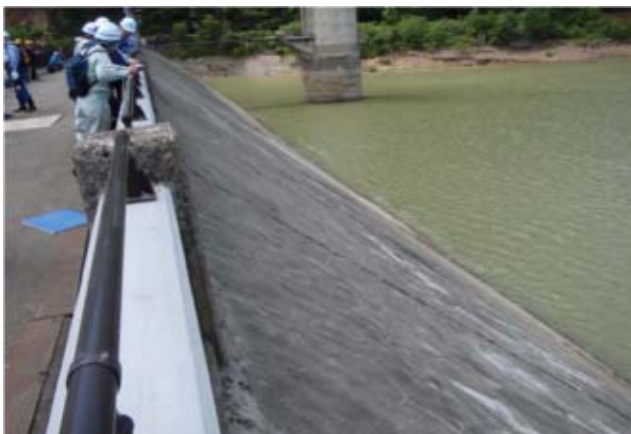
- ・今回の調査による限り、堤体の天端や下流面における変状は認められるものの、天端付近の高標高部に限られる。
- ・ダムの遮水機能上、最も重要なコンクリート表面遮水壁に大きな問題が認められなかった。
- ・ダムの下流で計測している漏水量は、通常よりも若干多いものの、異常な状態になっていない。
- ・以上のことから、現時点においては、ダムの安全性に大きな問題はないと判断されるが、観測体制を継続するとともに詳細な調査を実施する必要がある。

遮水壁状況

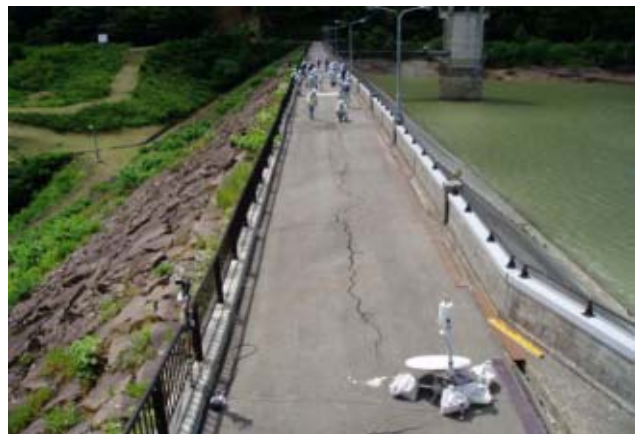
天端状況

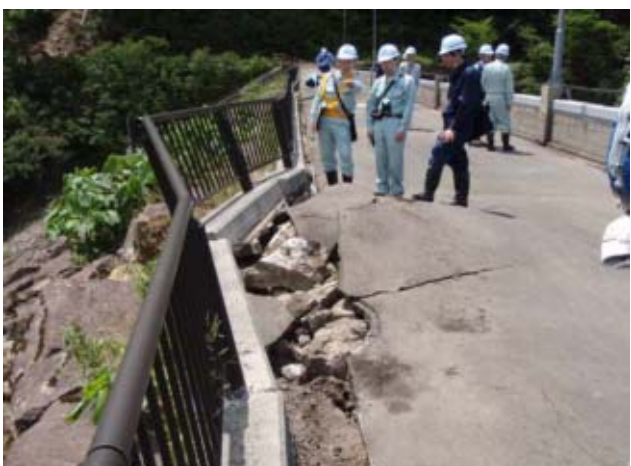
天端 被災状況

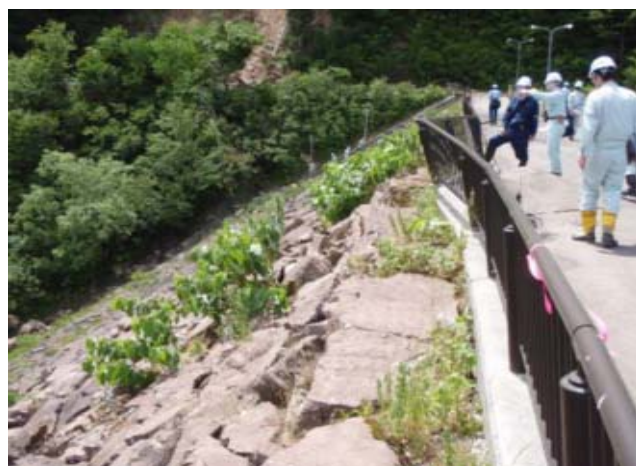
下流側法面 被災状況

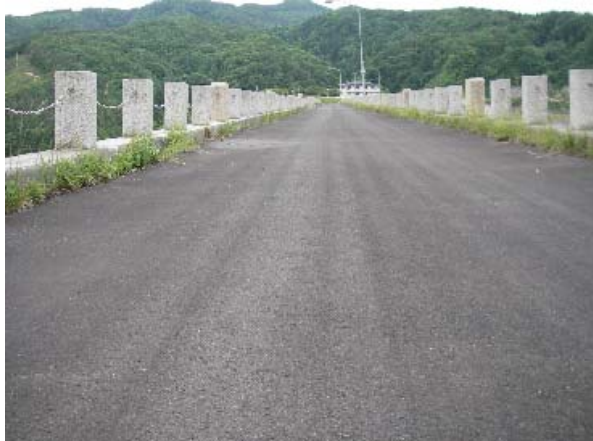
天端状況

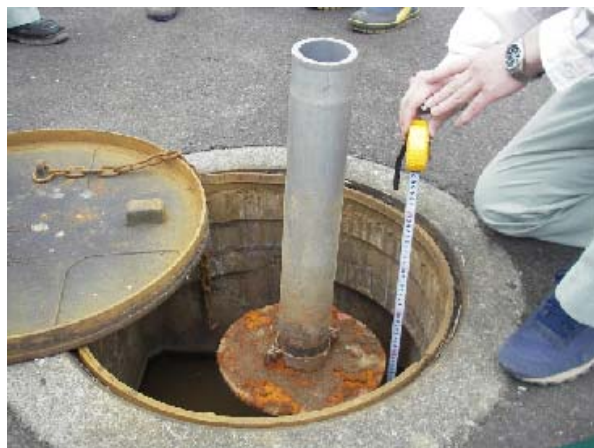
挿入パイプの突き出し

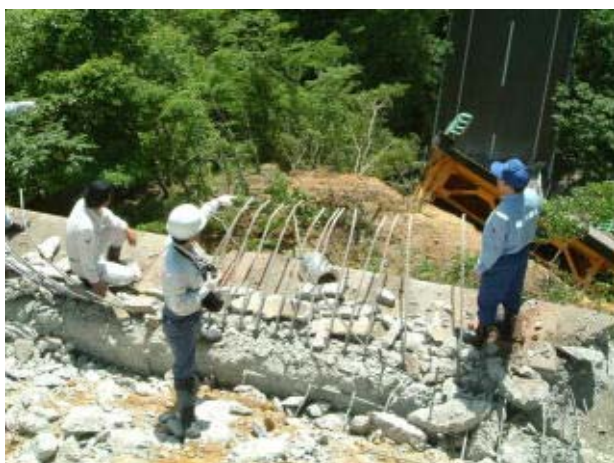
- ・落橋した国道342号祭時大橋周辺の秋田側では、大規模な斜面崩壊等の地山の顕著な変状が多数見られた。
- ・A1(秋田側)橋台の後方路面は激しく破壊されており周辺にも地割れが生じていた。
- ・P2(一関側)橋脚は、橋脚上部・中間部・下部と3つに分断されており、橋脚上部は下部の一関側直近に落下した状態、中間部は上側をP1橋脚側にして横倒しの状態、下部はもとのフーチング上にある状態であることを確認した。
- ・A2(一関側)橋台は、パラペットと躯体部の間に大きな離れを生じており、橋桁がパラペットを押し込んだとも考えられる衝突痕を確認した。

A2 橋台から見た落橋の状況

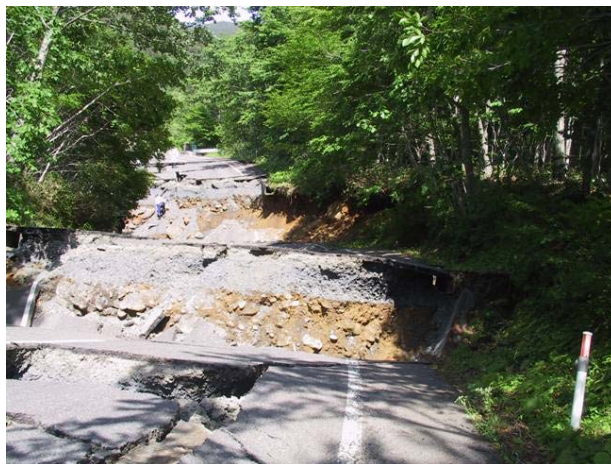
A1 橋台後方部の地割れ(奥が祭時大橋)

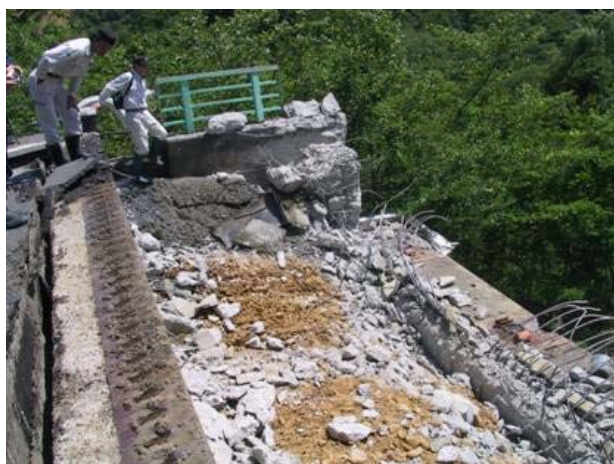
A2 橋台のパラペットと躯体部の離れ

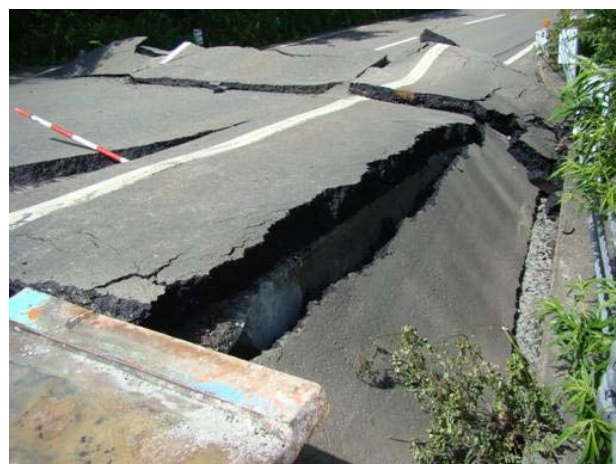
A2 橋台背面の状況

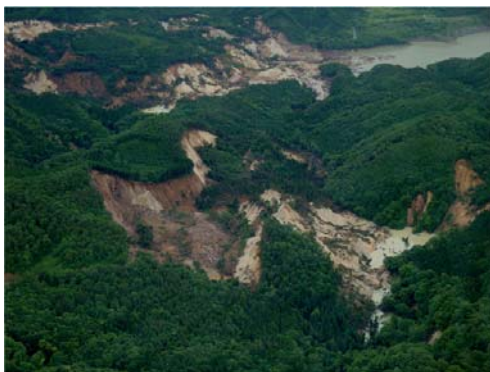
- ・栗駒ダムの水位上昇の原因は、天然ダム(沼倉裏沢地区)を越流した水による、天然ダム天端の一部を侵食し、さらに下流部の土砂を巻き込んだものが流出したものであった。流出した砂礫は直下流の砂防堰堤で止められ、床固め程度の堰堤群で礫分を止め、その後の泥水が栗駒ダムに流入したものである。天然ダムの水位は低下したが、澇筋がこれ以上急激な侵食を起こす可能性は低いと考えられた。
- ・警戒避難は対策工事と下流住民、行方不明者の捜索を対象に配置を考え、現地調査によるアクセスや電源等の状況を踏まえて協力を行った。
- ・荒砥沢ダムの水位上昇は、ダム上流の大規模地すべり地の上流右岸側(南側)の支線シツミクキ沢上流約1.5kmにある河道閉塞箇所でも水が越流したことによるものと考えられた。下流側で顕著に浸食された形跡がなく主として水が流れたものであり、この沢は大規模地すべりに接しておらず地すべりの安定性への影響はなく、今回程度の規模は荒砥沢ダムの貯水池規模に対して問題となるものではないと判断された。

栗駒ダム上流の沼倉裏沢天然ダムヘリ調査

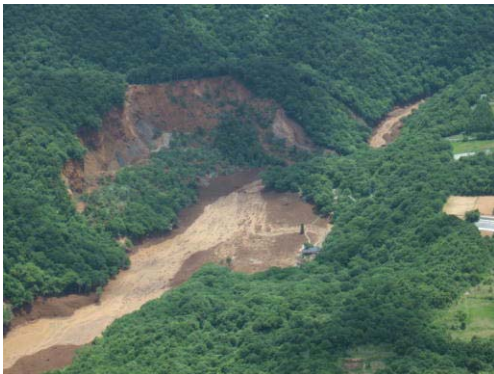
駒ノ湯温泉付近

- ・三迫川・駒ノ湯温泉旅館付近は左岸斜面の崩壊が発生した後に、上流からの土石流が通過していると考えられた。山頂付近では大規模斜面崩壊が発生して、それが直接土石流化している。
- ・荒砥沢ダム上流の崩壊地は、既に落ちきっている模様。
- ・今後の降雨時、余震時の2次災害に対する警戒が必要である。
- ・17日以降も引き続き土砂災害危険箇所緊急点検チームを指導の予定。

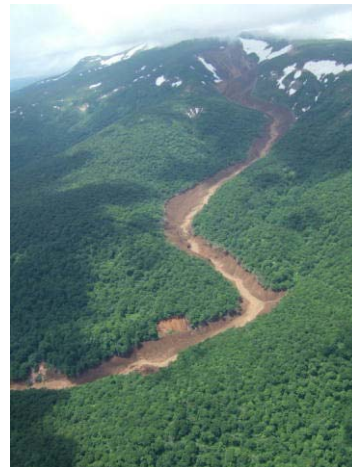
三迫川土石流流下区間

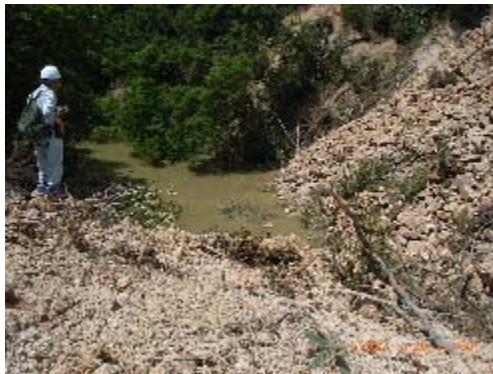
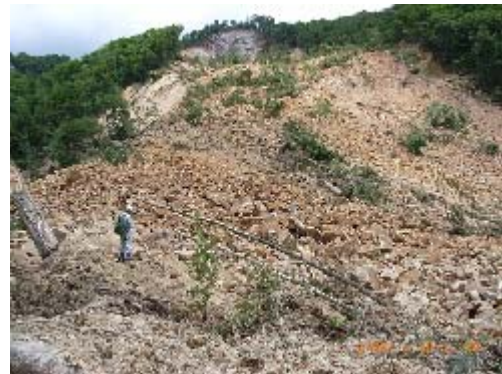
- ・一迫川の温湯より上流～湯ノ倉温泉の踏査を行った。温湯より上流部のアクセスは、一迫川沿いの車道は崩壊、落石が著しく車両の被害もあり、道路上の土砂を撤去したとしても、斜面上部からの落石の危険性が高く、現状では国道398号からの遊歩道のみであった。湯ノ倉温泉直下の天然ダムは、北側の大きい崩壊(巨石主体 最大2m)と、下流の南側からの崩壊(砂主体)の土砂で形成されており、延長約400m、下流の堆積勾配5～6度であった。上流の湛水は堆積上流端で約15mの余裕があった。
- ・一迫川の花山ダム上流部における土石流センサ、観測機器等の配置に関する技術協力をを行った

一迫川上流の崩壊・天然ダム現地調査(湯ノ倉温泉下流)
