平成29年7月18日  
国土技術政策総合研究所  
国立研究開発法人建築研究所

## 糸魚川市大規模火災に関する調査結果を公表しました ～強風下における飛び火による火災の拡大過程を分析～

「平成28年（2016年）12月22日に発生した新潟県糸魚川市における大規模火災に係る建物被害調査報告書」（国総研資料No. 980、建築研究資料No. 184）

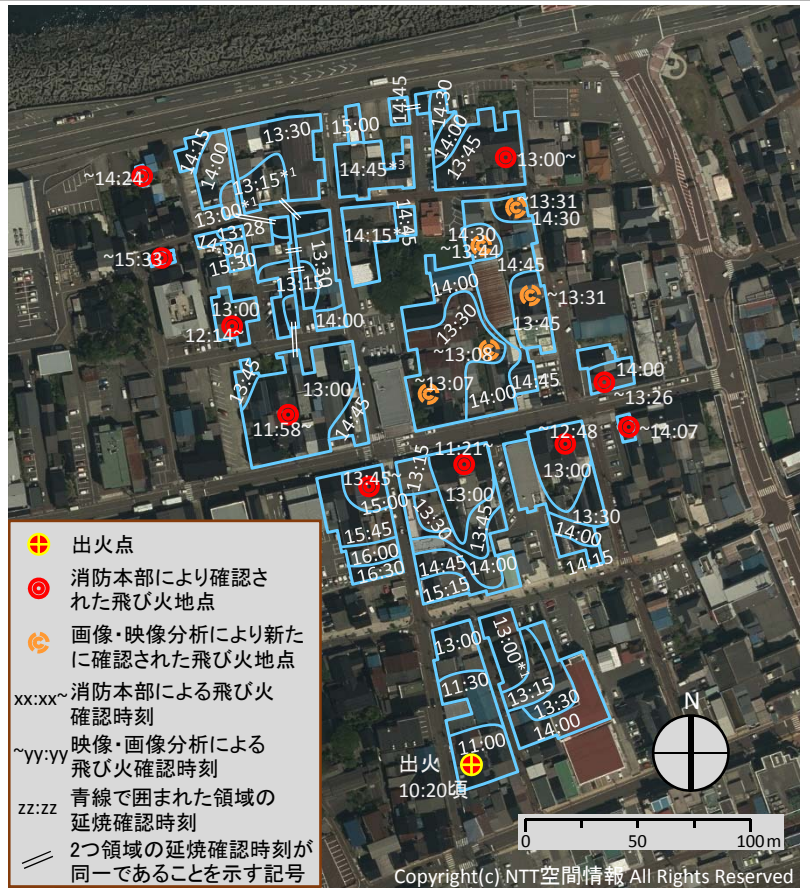
### ○延焼動態図と飛び火した建物の推定結果

- ・火災映像記録等に基づいて、延焼動態(出火からの火災の拡大過程を時刻を示しながら地図上に表示したもの)を推定。
- ・飛び火によって着火した建物も推定。

隣接する周囲の建物が燃焼していない(あるいは強い加熱を受けるほどの激しい燃焼ではない)にもかかわらず、建物から煙や火炎の噴出を確認できたものを飛び火による延焼と見なしてその位置を示している。

- \*1 映像により初めて状況が確認できた時点で燃焼しており、当該領域が燃焼を開始した時刻は確認できていない。
- \*2 13:42の映像により当該領域中央付近において発炎を確認。
- \*3 14:20の映像により当該領域南端付近において発炎を確認。
