## 大規模空間を持つ建築物の天井の崩落対策について

2003 年十勝沖地震における空港ターミナルビル等の天井の被害に関する現地調査報告

国土交通省 国土技術政策総合研究所

独立行政法人 建築研究所

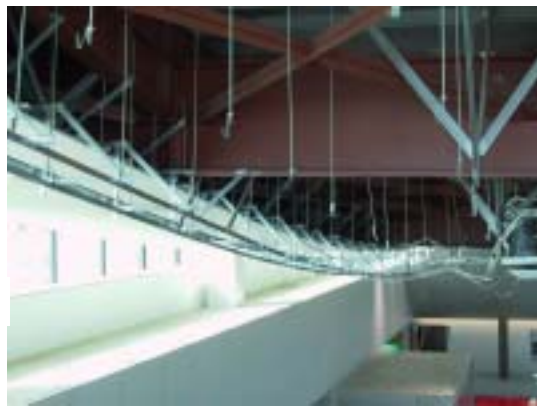
天井の西端部で天井高さが一段高い部分の天井と S 造角形断面柱とは、直（じか）に接していてクリアランスは全くなかった。この取り合い部分では、天井材に局所的な軽微な損傷が見られた。天井高さが一段高い部分では、3.6m×4.4m グリッドで配置されたブレース以外にも補剛のためと思われるブレースが各所に配置されており、天井の水平方向振動に対する剛性が非常に高かったと考えられる。また、天井高さが急変する折上げ部分では、補強用振れ止めが多数設置されていた。

西側の折上げ部分

（南北方向には下に凸の曲面として設計されている。）

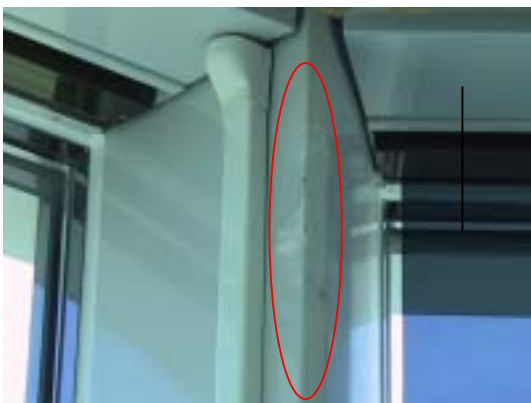
管制塔の柱の仕上げに傷あり

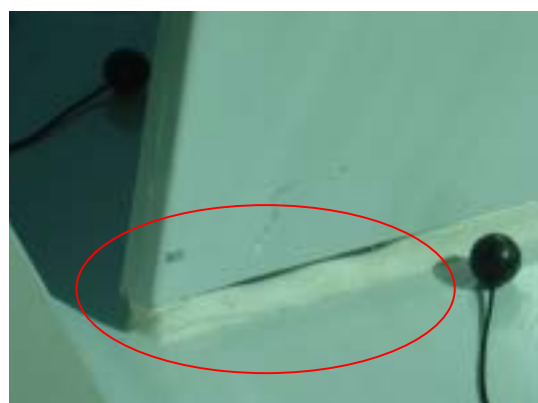
ラスなどに目立った損傷は見られなかった。1本の柱の下部において化粧材の目地部に損傷が見られた。また、この柱と平面的に対称位置にある1本の柱の上部において金属製の回り縁にズレが生じていた。しかし、これらの損傷が地震時の揺れによるものか、天井落下時あるいは落下した天井の撤去時に生じたものかは、確定できない。

管制塔の柱脚部の化粧材の目地に損傷

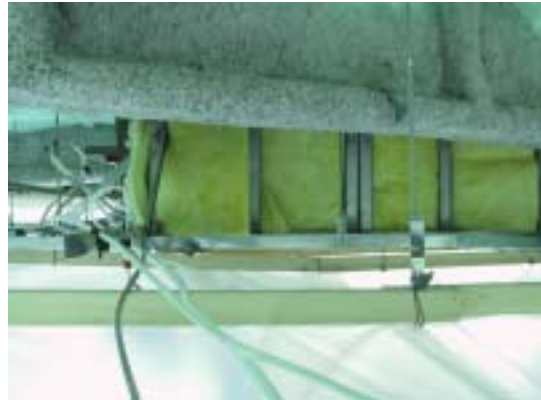
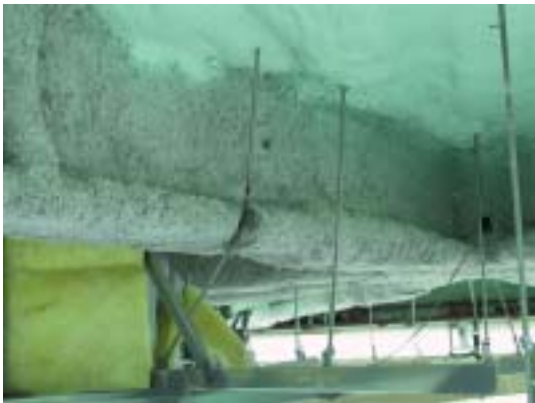
収納式アルミ製タラップ周囲の枠材と天井の野縁受け材とが隣接して設置されており、両者の間にはクリアランスは見られなかった。タラップ周囲に損傷は観察されなかった。管制塔管理者からの説明によれば、管制塔ビルのVFR室以外の損傷はほとんどなく、2階の事務室ではパソコンモニターの倒れ、デスク上の資料の崩れ程度であり、事務用のキャビネットなどの転倒もなかった。

現時点では被害原因を特定することは困難であるが、VFR室部分の揺れが大きく、天井材が剛性の高い周囲の構造材あるいは収納式アルミ製タラップの枠材と衝突して落下した可能性が考えられる。

収納式アルミ製トラップ周囲

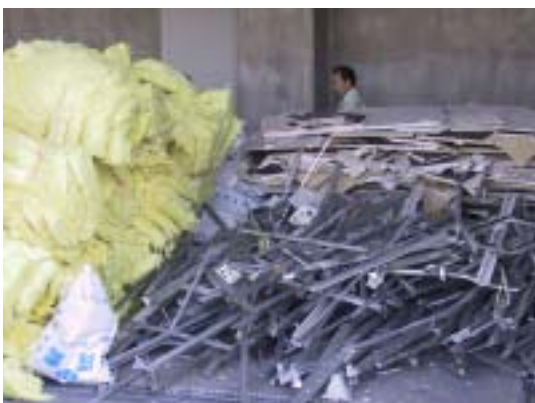
地震直後のVFR室の損傷状況写真及び管制塔管理者からの説明より、地震直後に天井材は全て落下していたものと考えられる。落下した天井材は、管制塔ビル1階の車庫に保管されており、これより天井材はせっこうボード(ノギス計測によれば9.5mm厚)及びロックウール吸音板(12mm厚)であり、両者は接着剤とステーブルで留め付けられていた。また、落下物として軽量の照明器具も見られた。落下物には、一部野縁受け材が見られるものの、ほとんどは野縁と天井材であり、主として野縁受けと野縁との間のクリップが破壊したため天井材が落下したものと考えられる。また、野縁にはダブル野縁にネジが2列に配置されているものと1列のみのものが見られた。

保管されていた落下物

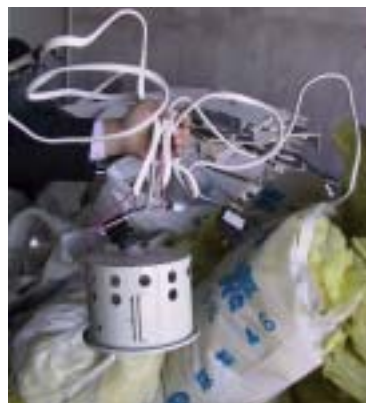
保管されていた落下物（照明）

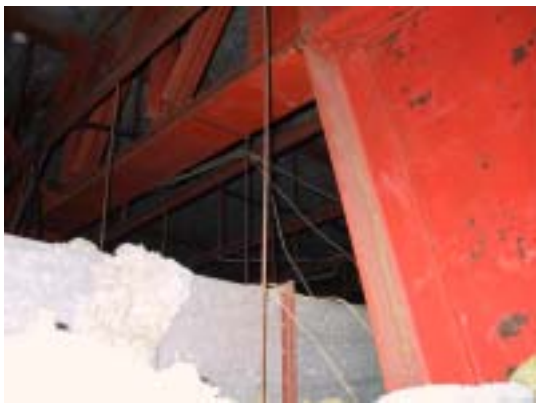
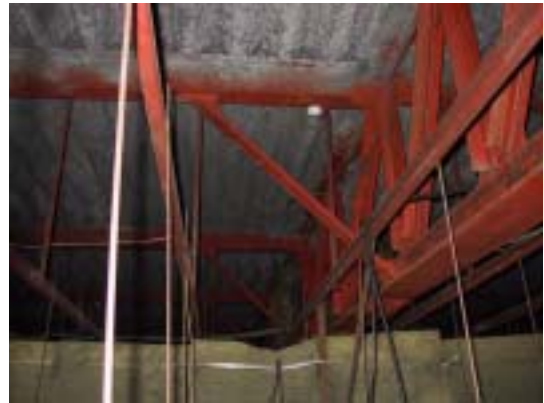
スケートセンターの入り口から見て、右奥に天井裏の点検口があり、ここより天井裏を観察したところ、在来工法による天井であった。観察した範囲では吊りボルトには斜めの補剛材(ブレース)は設置されていなかった。野縁受け及び野縁や両者を接続するクリップなどは天井裏の断熱材のために十分に見ることはできなかった。部分的に鋼製の野縁の代わりに木材が使用されている部分やボーリング場時代のものと思われる天井材の上に木毛セメント板を重ねて張り付けた部分も見られた。

既存の天井に重ねて木毛セメント板を張り付けたと思われる部分もあることから、天井下地の強度に比べて天井材の重量が過大となった可能性がある。

天井裏
