平成20年11月14日
国土技術政策総合研究所
独立行政法人建築研究所

2008年中国四川大地震における建築物被害と復興状況に関する 調査報告について

2008年中国四川大地震における建築物被害と復興状況に関する調査報告

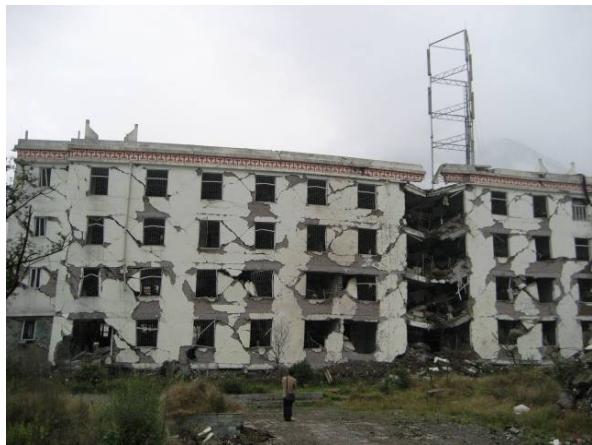
写真1 1階が完全に崩壊した5階建ての
学生寮（映秀）

写真1～2は、建築物の1階が破壊し2階以上の部分が落階する（もしくは、落階しそうになっている）被害形式である。組積造建築物に特徴的に見られる被害形式であり、日本ではあまり見られない。一方、写真3は、鉄筋コンクリート造の下階壁抜け部分（いわゆるピロティ）で1階の柱が大きく損傷した例であり、同様な被害は日本のこれまでの地震被害でも比較的多く見られた。このような破壊を防止するためには、壁の量や柱・梁の断面を大きくして層の抵抗力を高める方法等が考えられる。それらの効果は実験等によって調べた後に、適切に設計に反映させることが肝要である。このような実験技術や設計への反映方法に関しては、日本の多くの経験を技術移転することが可能であろう。

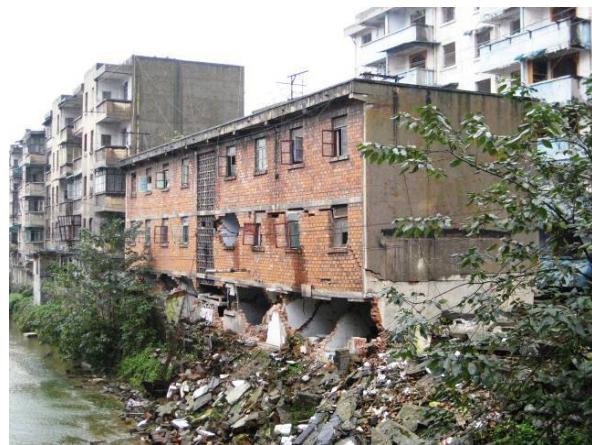
写真2 1階が大きく破壊された組積造（漢旺）

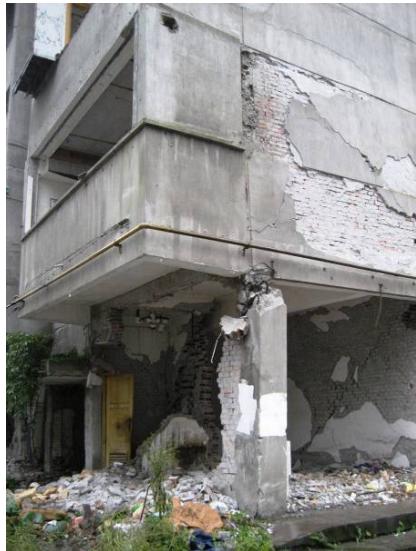
写真3 下階壁抜け部分で大きく
損傷した1階の柱（都江堰）

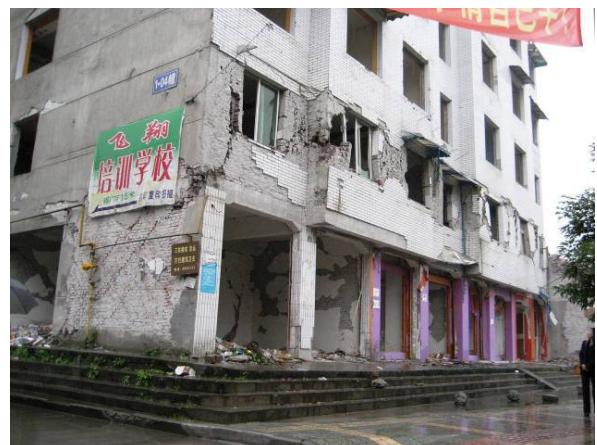
写真4 2階に被害が集中した建築物（都江堰）

写真4は、1階は比較的健全であるが、2階に破壊が集中している被害形式である。これは、1階が鉄筋コンクリートフレーム構造で2階以上が枠組み組積造であるが、1階の鉄筋コンクリート造柱に比べ、2階の柱柱の断面が極端に小さくなっているために、相対的に桁行方向の2階の耐力が小さくなり、2階に被害が集中したものと考えられる。日本ではこのような構造形式が無いことから、これと同様な被害は見られないが、鉄骨鉄筋コンクリート造から鉄筋コンクリート造へ構造が切り替わる階に被害が集中した事例は、兵庫県南部地震等で見られている。

このような被害を防止するためには、1階と2階の応力伝達を実験等によって調べ、その結果を適切に設計へ反映させる必要があろう。(1)と同様に、日本の経験を活かすことが出来る分野である。

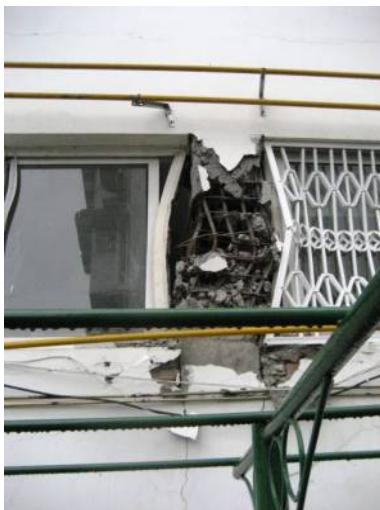
写真5は、長さが短い柱が斜めひび割れを伴って脆的に壊れる被害形式（せん断破壊）で、1968年の十勝沖地震以降日本でも多く見られた破壊形式である。多くの柱にせん断破壊が生じると、落階が生じる危険性もある。

写真5 短柱のせん断破壊 (都江堰)

この破壊を防止するために、日本では耐震スリットを設ける方法やせん断補強筋を多く配して柱のせん断耐力を向上させる方法が一般的であり、また、耐震補強としては鋼板や炭素繊維シートによるせん断補強など様々な方法が開発されている。このような技術の移転は被害の軽減に有効であろう。

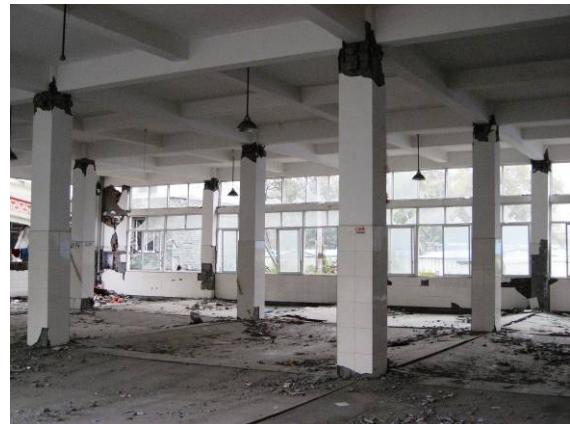
写真6 柱頭・柱脚の曲げ破壊 (映秀)

写真6は、柱の頭部および脚部で曲げ破壊し、鉄筋の座屈やコンクリートの圧壊等が見られる破壊で、最終的にはその階で倒壊する危険性がある。一般には、柱は梁よりも強く設計し、梁が変形して地震エネルギーを吸収する抵抗機構が推奨されているが、そのような strong column weak beam の考え方に基づく設計を徹底していく必要があろう。日本でも、1995年の兵庫県南部地震において同様な被害例が見られたことから、設計方法の見直しが行われた。このような経験が、技術協力にも有効であると思われる。

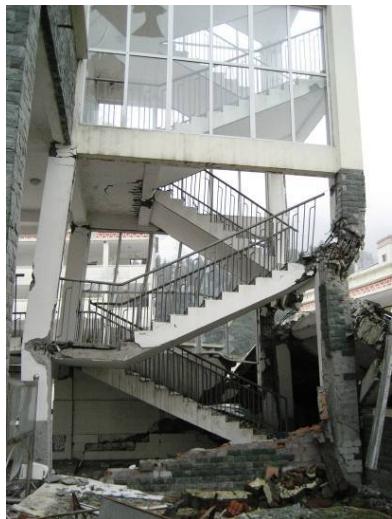
写真7は階段が取り付く柱の破壊であり、特に短柱となった柱の部分では、大きな強制変形を受けるために「(4) 柱頭・柱脚の曲げ破壊」が生じ易くなり、また、大きなせん断力が作用することにより「(3) 短柱のせん断破壊」も生じ易い。これらに起因する損傷が進むと、落階につながることも考えられるが、階段は避難に不可欠であることから適切な対策が望まれる。日本では、階段に鉄筋コンクリート造の壁が取り付き、それに地震力を負担させることも良く行われているが、このような日本の設計方法を紹介することも被害の防止には有効であろう。

写真7 階段が取り付く柱の破壊
(映秀)

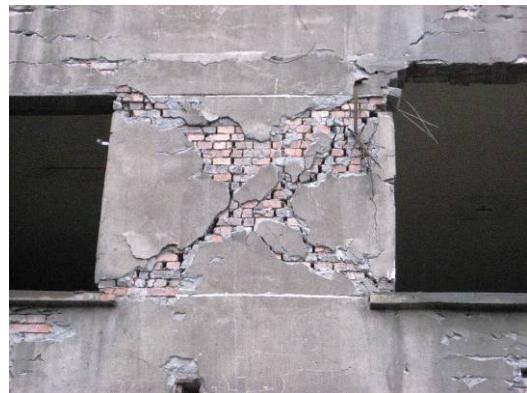
写真8は、組積造の壁のせん断破壊であるが、このような破壊は比較的小さな変形で生じやすい。しかしながら、この破壊が生じたとしても柱や梁などの構造部材が健全であれば、建築物の耐震性能はほとんど低下していないと考えられることから、脱落の危険性を除けばこのような被害は一般には許容されよう。ただし、地震以降の建築物の機能性が求められる場合には、非構造部材の損傷も適切に制御していく必要があるが、そのための設計方法については、日本でも研究途中の課題である。

写真8 組積造による非構造壁のせん断破壊
(都江堰)
