平成28年4月15日より計22人日を派遣し、熊本市、益城町、嘉島町を対象とした被災状況調査及び耐震対策の効果確認等を行った。その結果、液状化や側方流動等による局所的な被害が見られたほか、耐震化された管路施設については耐震効果が発揮され被害が少なかったことが分かった。

◆被害状況調査

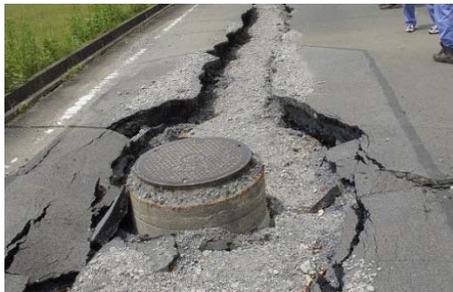
軟弱地盤に埋設された下水道管周辺で見られた路面陥没(益城町)

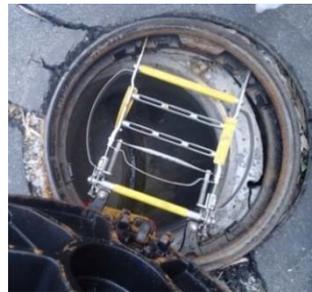
舗装の水平変位による蓋枠のズレ(熊本市)

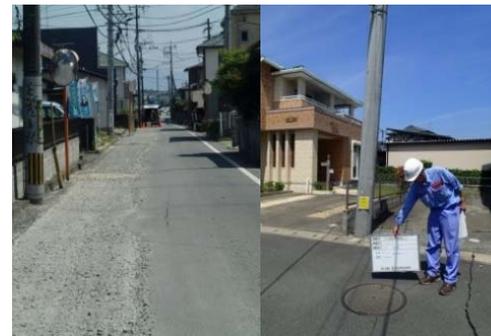
- 益城町では平成15年以前に施工された管路(未耐震)に被害が集中

未耐震路線(左)と耐震化路線(右)で被害程度に大きな差

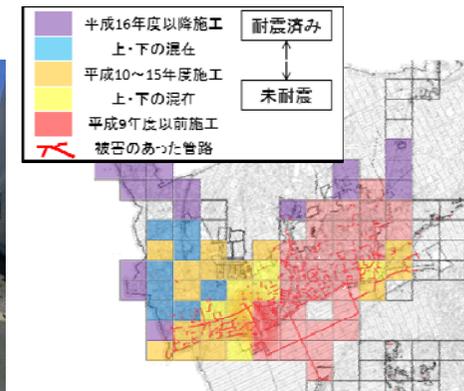
平成15年以前の施工路線に被害が集中

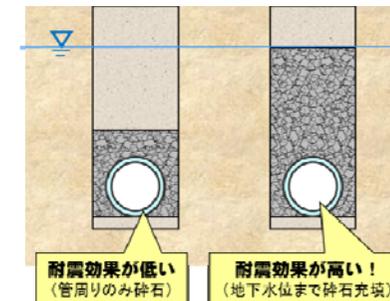
- 砕石を路盤下まで充填したケースと管周りのみ充填したケースでは、被害に大きな差

砕石の埋め戻し方法で被害程度に差(写真:管周りのみ砕石のケース)
