溶融スラグを混入したコンクリートを用いた違反建築物への対応について

(キーワード) 溶融スラグ、コンクリート、違反建築物、ポップアウト

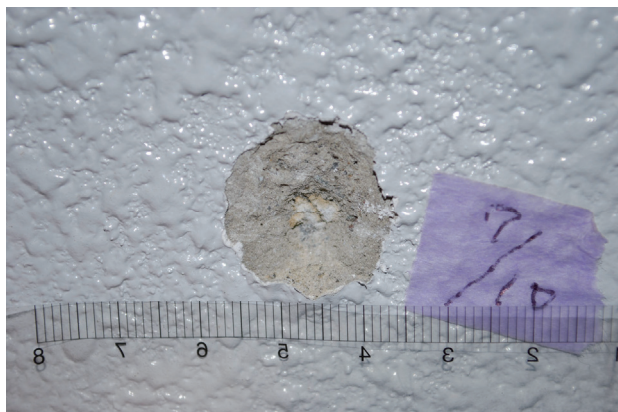
【ポップアウト例】

調査においては、発生したPOが最大で外壁表面から深さ約10mm近くに達するものがあること、POの発生数は、被害の大きな現場で、調査面積1㎡あたり5箇所を超え（2008年9月時点）、調査期間を通じ増加していること（2008年末時点は多くの現場で増加は緩やかな傾向にあるが収束はしていない。）が明らかになり、核の成分分析から、POはコンクリート中に混入した生石灰が水分と反応し膨張したことによるものであることなどが判明した。

一方、委員会の検討結果として示された安全性等を判断するための技術的条件の中では、外壁が剥落することによる被害（特にタイル等）の危険性及び対策（PO圧に抗し得る定着力をもつ外装材とするか、POを生じても剥離片を外装材内部に留める外装とする等の措置）の必要性が指摘された。国総研等においては、委員会後この指摘に対し、最大のPOの深さとコンクリート強度を想定したPOの推定圧力及び膨張による変位を考慮した外装仕上げを検討するために必要な評価試験方法等の提案をまとめている。
