2008年中国四川省大地震における建築物被害

総合技術政策研究センター 評価システム研究室 犬飼 瑞郎
建築研究部 基準認証システム研究室 井上 波彦

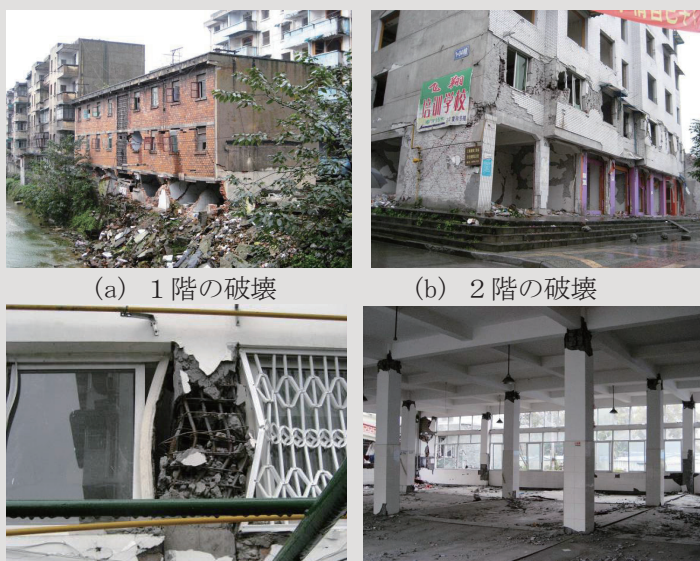
今回の地震の被害形式の特徴は、1階の破壊、2階の破壊、短柱のせん断破壊、柱頭柱脚の曲げ破壊などである¹⁾。今後は、(独)建築研究所の地震工学研修との連携等によって、これらの被害を効果的に防止・軽減するための中国側への技術協力を行っていきたい。

図-2 建築物の被害状況
