津波による海岸堤防の被災の分析

—粘り強くする方向性を見いだすための被災分析—

河川研究部 海岸研究室 室長 諏訪 義雄 主任研究官 加藤 史訓 研究官 (博士(農学)) 渡邊 国広

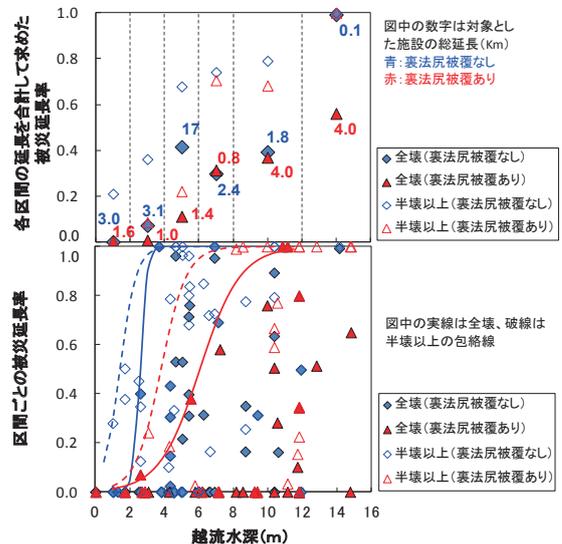
収集した被災データのうち三面張りの海岸堤防118区間について、津波の越流水深と被災延長率（施設延長に対する被災延長の割合）の関係を整理したところ、約3mの越流で全壊の被災延長率が100%となった例がある一方で、10mを越える越流水深でも被災延長率が0%の例もあり、同じ津波外力でも区間によって被災状況が大きく異なっていた（図1下段）。これは現場条件や施設構造の多様さなどが原因と考えられ、ある海岸で効果のあった構造が、他の海岸でも必ず有効とは限らないことを意味する。なるべく多くの事例を収集してデータのばらつきを認識したうえで、活用目的に応じてデータの扱い方を慎重に検討する必要がある。被災状況の違いを科学的に議論する場合には、各海岸の延長の違い等も考慮された平均値（図1上

段）が重要であるが、何としても人命を守るという観点からは、図1下段に示す包絡線より厳しく構造物の安全性を評価する必要がある。

裏法尻被覆の有無と全壊延長率の関係について、2m未満、2~4m等の越流水深別に各区間のデータを集計した結果、越流水深2~6mの範囲では裏法尻が被覆されていた方が被災延長率は低かった（図1上段）。越流水深6m以上で差が見られない点については今後、実験等で原因を明らかにしていくことが必要である。

図1 裏法尻被覆の有無による三面張り海岸堤防の被災状況の違い
