建築構成部材の構造性能検証に資する 外力評価及び試験方法に関する研究

建築研究部

(キーワード) 非構造部材、構造性能検証、外力評価、試験方法

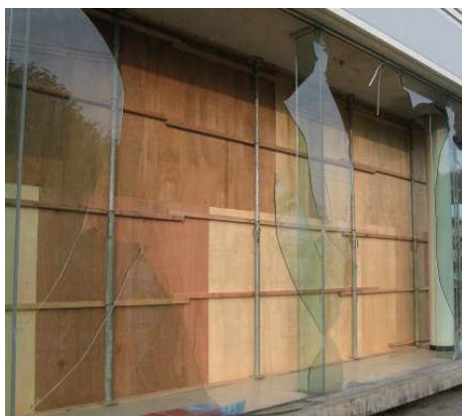
写真1 地震時のガラススクリーンの被害例

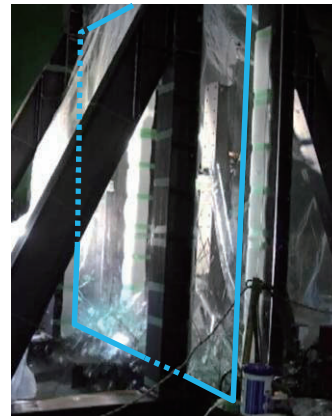
振動実験に先立って面ガラスの自由振動を計測し、面外方向の固有振動数が6.1Hzであることを確認した。振動実験では、JMA二戸EWを振幅レベルで20~200%に調整して計7回、JMA仙台NSを同じく20~250に調整して計8回、加振を行い、面ガラスが面外方向に大きくはらむ状況を再現したものの、破損には至らなかった。地震波による加振後を一通り実施後、振幅一定の正弦波の振動数を連続的に6Hzから8Hzまで変化させる加振を実施し、7.3Hz付近で面ガラスが全面的に割れた。高速度カメラで撮影した動画や破損後のガラスの状況から、損傷の起点は、面ガラスが大きくはらむ中央部ではなく、隅部と推定される。

写真3 破損直後の面ガラス
