2015年9月10日に茨城県常総市で発生した鬼怒川氾濫による建築物の被害状況

(キーワード) 鬼怒川氾濫、常総市、被害調査

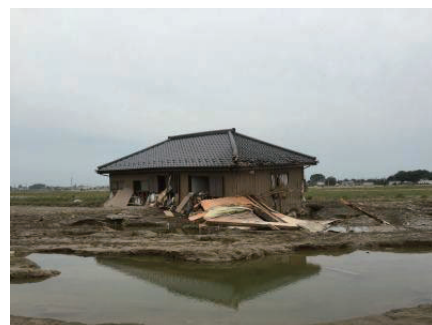
写真1 構造躯体が大破し流出した木造住宅

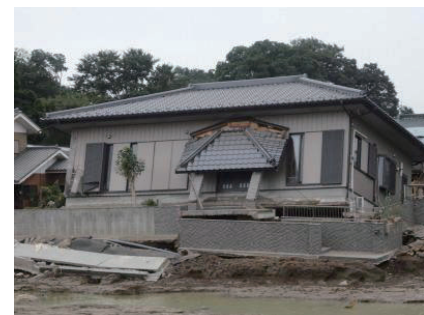
写真2 洗掘による被害を受けた木造住宅
