北海道における台風10号等の豪雨による橋梁洗掘被害への技術的支援

道路構造物研究部 構造・基礎研究室

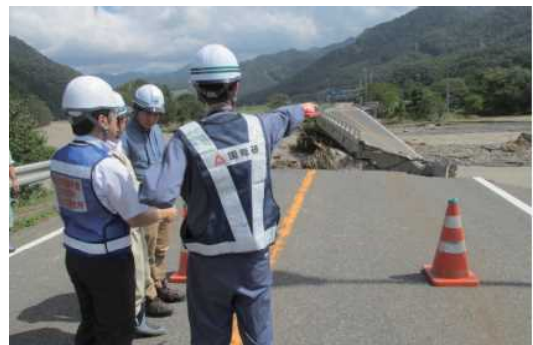
写真1 千呂露橋(国道274号)での現地調査状況
