# 洪水に強い道路構造物の構築に向けて

(研究期間：平成 29 年度～平成 31 年度)

道路構造物研究部 構造・基礎研究室

(キーワード) 道路構造物、洪水、洗掘、耐荷性

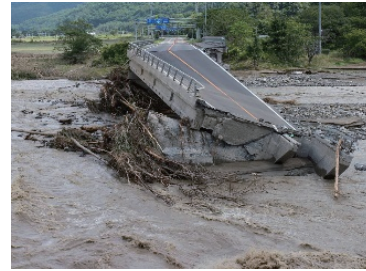
平成28年8月から9月にかけて複数の台風が北海道に上陸し、これらに伴う豪雨により、広範囲にわたって洪水による洗掘や河岸侵食等により道路構造物の被害が生じ(写真-1)、道央と道東を結ぶ幹線道路が一時的にほぼ全て寸断される等の事態となった。

写真-1 洪水で被災した直轄管理国道の道路橋

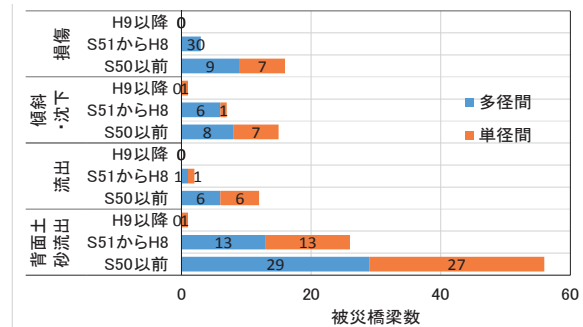
図-1 H25～H28に洪水で被災した橋台の被災内訳(建設年次別)

設年次が明らかである橋台の被災内訳を図-1に示す。例えば、河道内に橋脚を有する橋が確保すべき基準径間長Lは、昭和51年の河川管理施設等構造令(以下、構造令)制定時に $L=20+0.005Q$ (Q:計画高水流量)とされ(ただし、Qが $2000\text{m}^3/\text{s}$ 以下では緩和規定あり)、さらに平成9年にはLが50mを超える場合は50mと改定されている。構造令制定前は橋台本体の損傷や傾斜・沈下など構造特性に係わる被災がやや多いこと、建設年次によらず橋台背面流出による被災が占める割合が多いことが分かる。
