# 道路トンネルの 定期点検結果について

道路構造物研究部 構造・基礎研究室

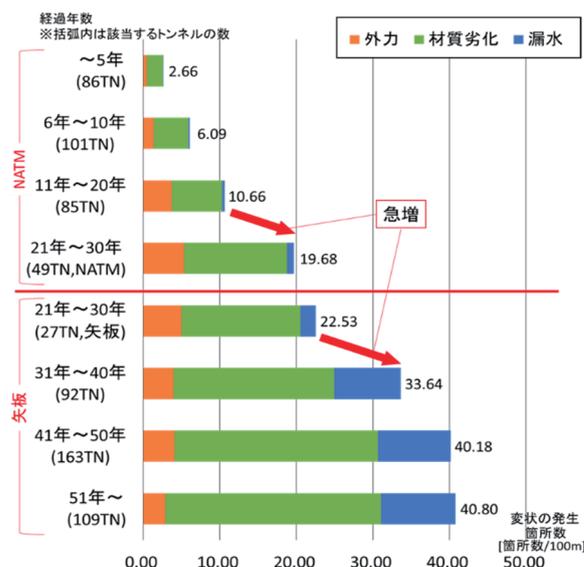
図-1より、100m当たりの変状の箇所数は、矢板工法・NATMともに経過年数に応じて増加していることが確認できる。特に矢板工法の経過年数31～40年のグループと、NATMの経過年数21～30年のグループは、それぞれの工法におけるより新しい年代のグループと比較して、箇所数が著しく増加してい

図-1 『IIb』より悪い対策区分の変状の発生状況

ることが確認できる。これらの原因として、技術革新や社会情勢の変化等による影響が考えられる。

変状区分毎に見ると、矢板工法・NATMともに、特に『材質劣化』(緑)が最も多くを占めているが、矢板工法で建設されたトンネルについては『漏水』(青)による変状も顕著に発生しており、特に31年以上経過しているトンネルについては、全変状の約1/4程度を占めている状況であることが確認できる。この原因として、矢板工法では防水機能を有していないことが多いためと考えられる。
