熊本地震で被災した橋に対する ICT モニタリングによる補修効果の検証

(キーワード) 熊本地震、道路橋、ICTモニタリング、補修効果の検証

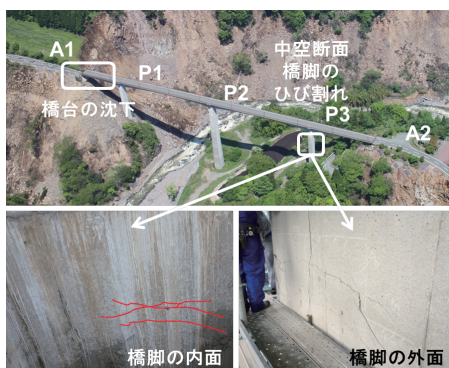
阿蘇長陽大橋は、熊本地震により写真に示すように各部材で大きな損傷が生じた。そのうちP3橋脚では、中空断面となっている中間高さで断面を貫通するひび割れが生じたため、中空部に流動性の高いコンクリートを充填し、ひび割れにより失われたせん断抵抗機能を回復させる補修を実施した。その施工においては、コンクリートの充填により橋脚の振動モードに変化が生じる特性を活用し、橋の振動数や橋脚の振動モードを計測して補修効果を確認した。

写真 阿蘇長陽大橋の主な損傷状況

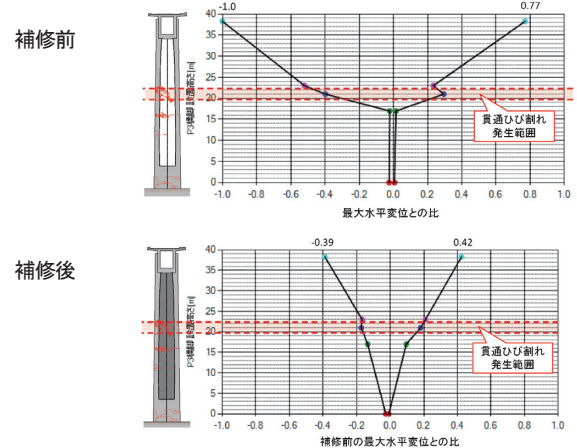
図 補修前後の橋脚の振動モードの変化

して、段差から車両を落下させて橋に振動を与えた時のP3橋脚に生じる水平変位の高さ方向分布を、コンクリートを充填する前後で比較したものである。ここで横軸は、補修前の状態における振動試験で得られた橋面位置での最大水平変位の値を1.0とした際の橋脚に生じた水平変位の値である。コンクリート充填前は、ひび割れが貫通した断面付近を基点とした振動モードとなっているが、充填後は橋脚基部を基点とした振動モードに移行している。これは、充填したコンクリートが損傷した断面に作用するせん断力に抵抗していることを示す挙動である。
