国道186号登り谷スノーシェルター 被災に係る技術的支援

(キーワード) 豪雨災害, 道路盛土, 谷埋め盛土, 技術的支援

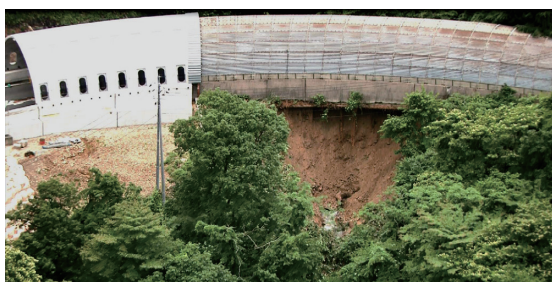
当該スノーシェルターは盛土部分の谷側が高さ約20m、幅約20m、奥行き約2mにわたって崩落しており、盛土内に設置されている排水パイプの一部が破損した状態で露出していた。

被災原因としては、排水パイプの継手部等から盛土内に大量の水が流入したことにより盛土の土砂流出または斜面のり尻の浸食が進み、盛土がすべり破壊を起こしたものと考えられる。

写真1 登り谷スノーシェルター 被災箇所全景

応急対策としては、今後の降雨等の影響で全体が崩落する可能性があることから、ブルーシート等でのり面や崩壊面に直接雨水が当たらないよう処置すること、排水パイプからの土砂流出に対しても対策が必要であると助言を行った。

復旧にあたっては、シェルター基礎にあたるH型鋼杭の深さや基礎地盤などの支持状況の確認、降雨量と流域の関係から既設の排水機能の妥当性などの排水検討、土石や流木が排水パイプの機能を阻害した可能性を考慮した阻害物の流入防止対策などが必要であると助言を行った。

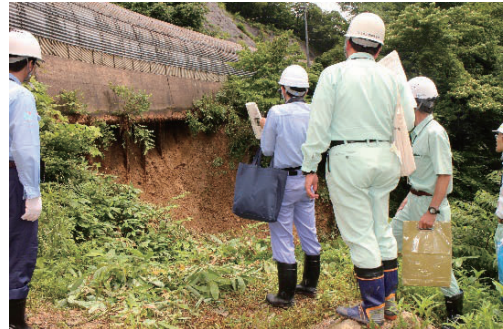
写真2 登り谷スノーシェルターでの現地調査状況
