平成30年度の道路土工構造物の被災事例と留意点について

道路構造物研究部 道路基盤研究室 室長 渡邊 一弘 主任研究官 木村 一幸

(キーワード) 道路土工構造物、道路災害、豪雨災害、地震災害

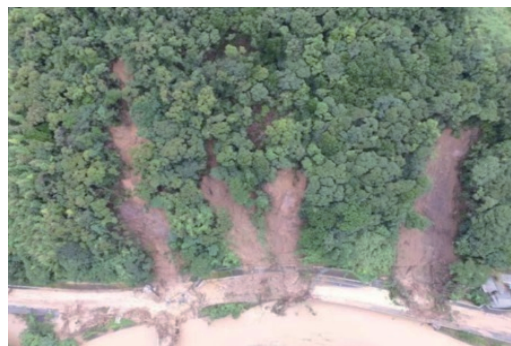
国道56号宇和島市吉田地区では表流水による土石流や侵食、雨水浸透により斜面で表層崩壊が発生し擁壁や落石防護柵の一部が被災した(写真1)。

写真1 国道56号宇和島市吉田地先表層崩壊

このような箇所では対策の対象とする災害形態を明確にすることが重要であり、その上で災害形態に

適した道路土工構造物の選定を行うほか、道路土工構造物で防げないような規模の大きな災害に対しては異常気象時事前通行規制の併用や、路線計画の変更を検討することも重要となる。

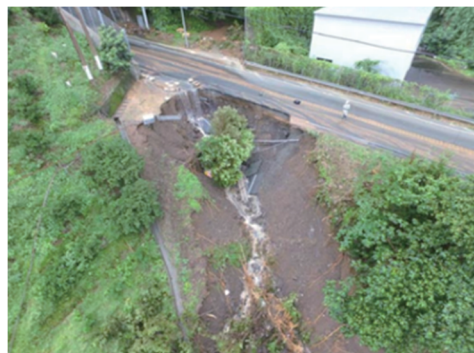
また、沢埋め盛土部では、流木や土砂による横断排水施設の閉塞、取付道路からの表流水の流入、路面の高低による表流水の集中などにより、雨水が路面より溢れり面を流下し盛土の洗掘が発生している(写真2)。

写真2 国道56号 宇和島市吉田地先のり面洗掘

このような集水地形の盛土ではり面を流下する表流水による洗掘と、盛土内の浸透水による崩壊(間隙水圧の上昇によるせん断強さの減少)の両者を防止するための検討が重要となる。表面水の集中や流入口の閉塞しオーバーフローとならない内空断面の確保や流木及び土砂対策など検討することが重要となる。

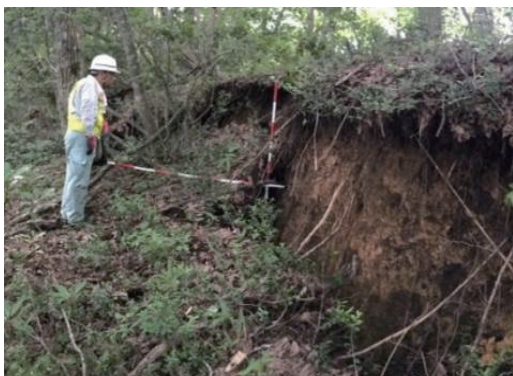
松江自動車道高野ICの切土のり面では浸透水による地下水位の上昇により、土塊の荷重の増大、間隙水圧の上昇によるせん断強さの減少により地すべりが発生した(写真3)。泥岩砂岩互層の緩やかな流れ盤構造のり面となっており、当初想定したすべり面を上回る大すべりにより、既設アンカーの一部が

破断した。このような切土のり面の地質構造を素因とする留意点は後に示す。

写真3 尾道松江道高野IC地すべり頭部滑落崖

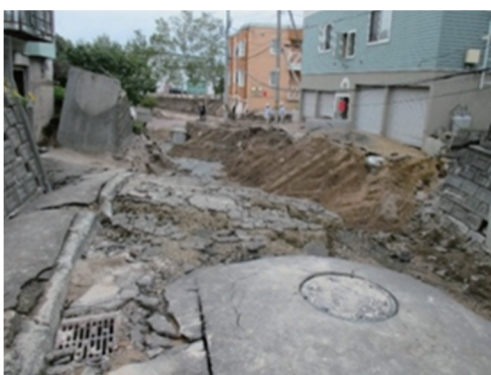
北海道厚真町で震度7を観測した地震では、震度5強を観測した札幌市清田区里塚で液状化による災害が発生した。傾斜する旧河道部に造成された盛土でかつ地下水位が高く、地震動により地下水位以下の盛土が液状化し、高低の低い箇所から液状化した土砂が噴出し大規模な沈下と堆積が発生した(写真4)。

写真4 札幌市清田区里塚地区液状化(大規模噴出)

このような旧河道の他、傾斜地盤、旧谷地形など地形に関連した盛土材の液状化は、東日本大震災でも確認されており、地下水の排水対策が重要なことはもちろんのこと、設計時点での配慮、現場状況に応じた確実な施工とともに、完成時のみならず管理段階での効果確認が重要となる。

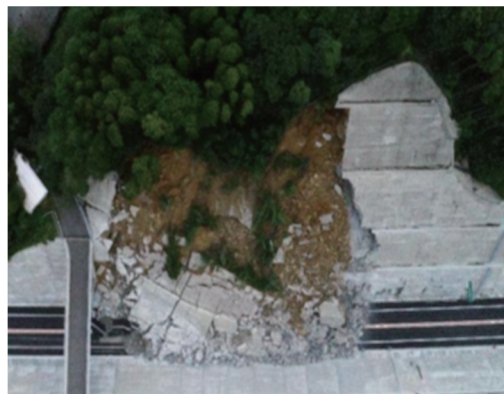
唐津伊万里道路伊万里市東府招IC付近の長大切土のり面が崩落した。砂岩頁岩互層の流れ盤構造とな

っており、切土による応力開放、浸透水の乾湿による頁岩層のスレーキングの進行による強度低下により崩壊した(写真5)。

写真5 唐津伊万里道路のり面崩壊

このように地質構造に起因したのり面崩壊は、先の尾道松江自動車道高野ICとも共通しており、「スレーキングしやすい岩質」「流れ盤構造」「切土による応力開放」「浸透水」など不確実性の複数因子が降雨や地震をきっかけとして崩壊が発生している。

設計時において道路土工構造物の不確実性の全てを掌握することは困難であり、施工時の地質や変状などの情報をもとに見直しを行うことで、段階的に不確実性を低減することが重要となるとともに、残る不確実性についても管理に情報を引き継ぎ維持管理していくことも重要となっている。また、高盛土、長大切土は被災が発生すると土工構造物の特徴である修復性を阻害する要因となることを認識し、道路の重要性を考慮し道路土工構造物の不確実性に対して十分なりスク管理を行うことが重要となる。
